# Asbestinventarisatattest

Kronkelweg 16, 3300 Tienen

Attestnummer : 20251204-000414.000

Uitgegeven op : 04.12.2025

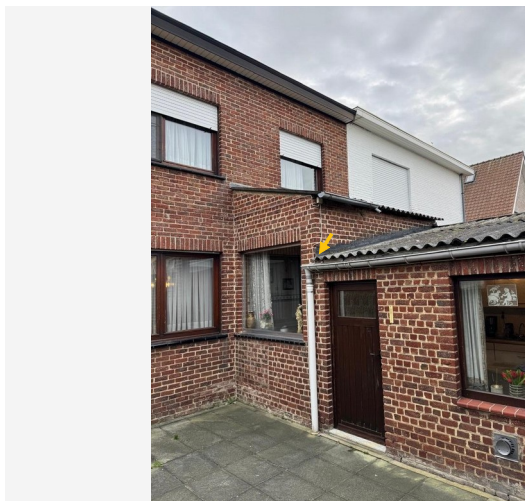
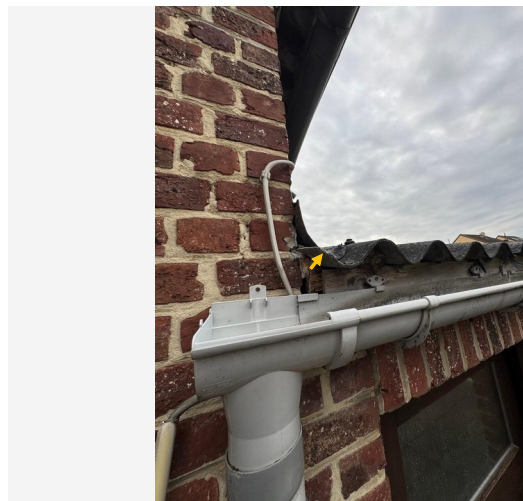
# Fiche 1: Golfplaten dak (niet in contact met binnenomgeving) – Woning

| Eindbeoordeling materiaalrisico | Verhoogd materiaalrisico en/of verhoogde kans op vezelvrijgave |

| Gebondenheid | Categorie 1: hechtgebonden in oorsprong |
| Asbestsoort (vezeltype) | Crocidoliet aanwezig |
| Asbestconcentratie | Laag (< 50%) |
| Afschermingsgraad van het gehele materiaal | Geheel of deels vrij aan de buitenlucht |
| Toestand van het materiaal | Matig beschadigd, matig verweerd |

| # | Type | Referentie | Resultaat |
|---|---|---|---|
| 1.1 | Puntmonster | 6 | Crocidoliet, Chrysotiel |

- Verwijder dit asbestmateriaal zo snel mogelijk. Volg de toestand goed op.
- Hemelwater dat afspoelt van asbestcement daken of gevels kan asbestdeeltjes bevatten. Gebruik het enkel voor gesloten circuits (bv. spoelen toiletten). Reinig na het vervangen van het dak of de gevel de dakgoten en regenwaterput of -ton om asbesthoudend sediment of slib te verwijderen
- Voer bijkomende staalname(s) uit.

- Eenvoudige handelingen: mag via doe-het-zelf of door werknemer(s) met opleidingsattest eenvoudige handelingen  
De golfplaten hebben nog hun bindingssterkte en kunnen worden losgeschroefd zonder het materiaal te beschadigen.

Gebruik geen sneldraaiend gereedschap maar handgereedschap om de platen los te schroeven.

Bevochtig de platen tijdens het verwijderen om stofvorming te voorkomen.

Draag de nodige PBM's: FFP3-mondmasker, Tyvek cat III type 5-6, wegwerphandschoenen, aspoelbaar schoeisel.

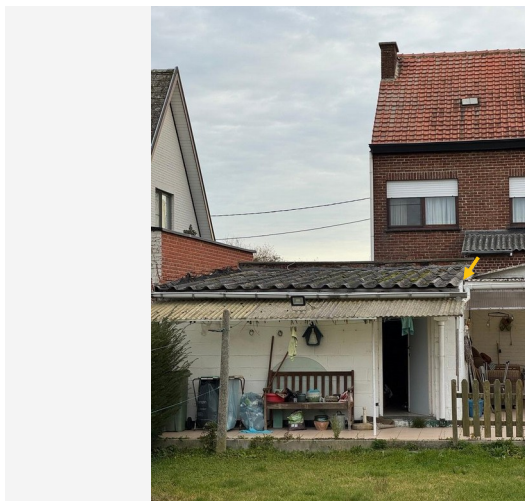
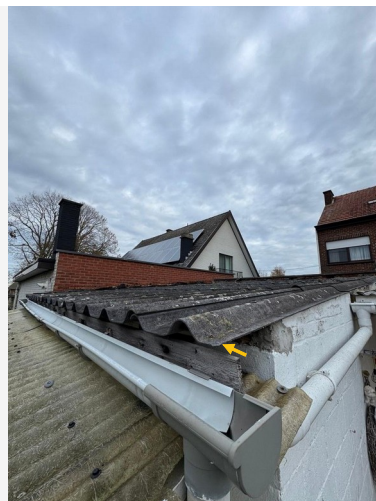
## Fiche 2: Golfplaten dak (niet in contact met binnenomgeving) – Garage

| Eindbeoordeling materiaalrisico | Verhoogd materiaalrisico en/of verhoogde kans op vezelvrijgave |

| Gebondenheid | Categorie 1: hechtgebonden in oorsprong |
| Asbestsoort (vezeltype) | Crocidoliet aanwezig |
| Asbestconcentratie | Laag (< 50%) |
| Afschermingsgraad van het gehele materiaal | Geheel of deels vrij aan de buitenlucht |
| Toestand van het materiaal | Matig beschadigd, matig verweerd |

| # | Type | Referentie | Resultaat |
|---|---|---|---|
| 2.1 | Puntmonster | 7 | Crocidoliet, Chrysotiel |

- Verwijder dit asbestmateriaal zo snel mogelijk. Volg de toestand goed op.
- Hemelwater dat afspoelt van asbestcement daken of gevels kan asbestdeeltjes bevatten. Gebruik het enkel voor gesloten circuits (bv. spoelen toiletten). Reinig na het vervangen van het dak of de gevel de dakgoten en regenwaterput of -ton om asbesthoudend sediment of slib te verwijderen
- Voer bijkomende staalname(s) uit.

- Eenvoudige handelingen: mag via doe-het-zelf of door werknemer(s) met opleidingsattest eenvoudige handelingen  
De golfplaten hebben nog hun bindingssterkte en kunnen worden losgeschroefd zonder het materiaal te beschadigen.

Gebruik geen sneldraaiend gereedschap maar handgereedschap om de platen los te schroeven.

Bevochtig de platen tijdens het verwijderen om stofvorming te voorkomen.

Draag de nodige PBM's: FFP3-mondmasker, Tyvek cat III type 5-6, wegwerphandschoenen, aspoelbaar schoeisel.

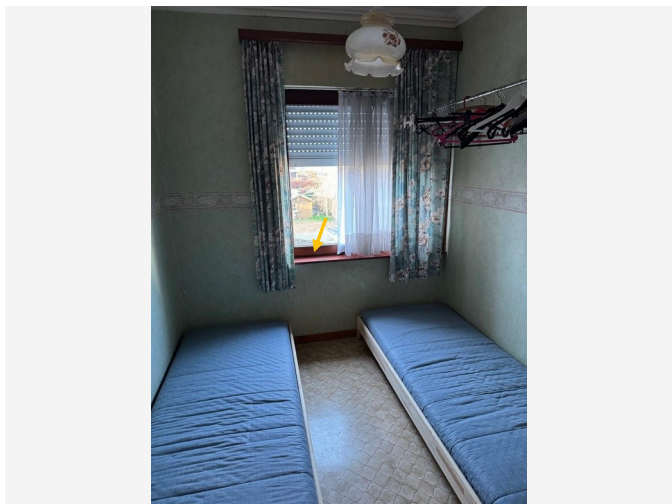
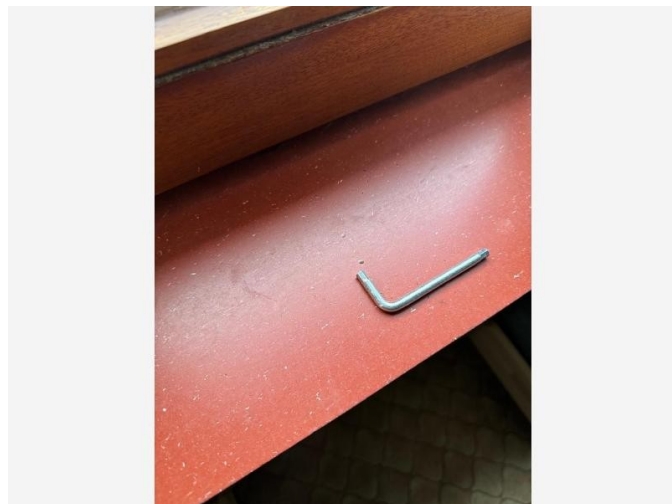
| Identificatiemethode | De asbestdeskundige beoordeelt het materiaal als asbesthoudend, en dit zonder monsternamen. |

Bevochtig de vensterbank grondig tijdens het verwijderen om stofvorming en mogelijke vezelverspreiding te voorkomen.

Gebruik geen sneldraaiend gereedschap, aangezien dit schade kan veroorzaken en het risico op vezelverspreiding aanzienlijk verhoogt.

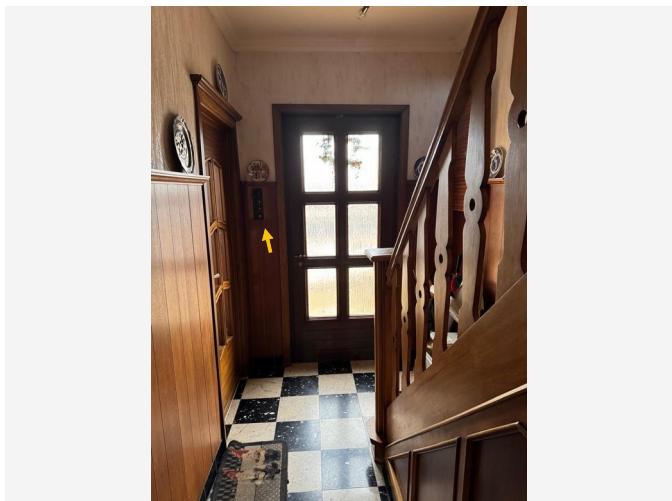
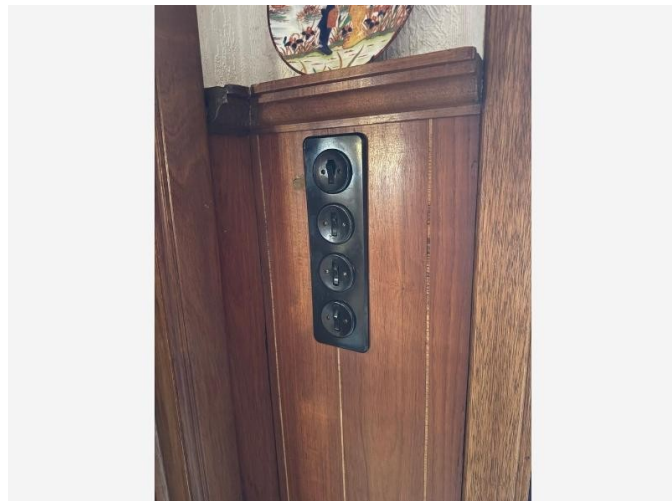
## Fiche 6: Elektrische componenten uit bakeliet - woning/garage

| Identificatiemethode | <p>De asbestdeskundige beoordeelt het materiaal als asbestverdacht en dus asbesthoudend, en dit zonder monstername.</p> <p>Motivatie: De monstername brengt andere schade aan dan schade die inherent is aan de monstername.</p> |
| Opmerking | <p>Lichtschakelaars, stopcontacten, contactdozen.</p> <p>Er bestaat een mogelijkheid dat zich achter kasten of zones met materiaalopslag nog bakelietcomponenten bevinden. Deze zones waren tijdens de inspectie niet volledig toegankelijk, waardoor een volledige controle niet kon worden uitgevoerd.</p> |

- Eenvoudige handelingen: mag via doe-het-zelf of door werknemer(s) met opleidingsattest eenvoudige handelingen  
De toepassing is intact en kan zonder beschadiging worden losgeschroefd. Fixeer of bevochtigt het materiaal voor aanvang van de verwijdering om stofvorming en vezelverspreiding te beperken. Gebruik geen sneldraaiend gereedschap, aangezien dit schade kan veroorzaken en het risico op vezelverspreiding verhoogt.

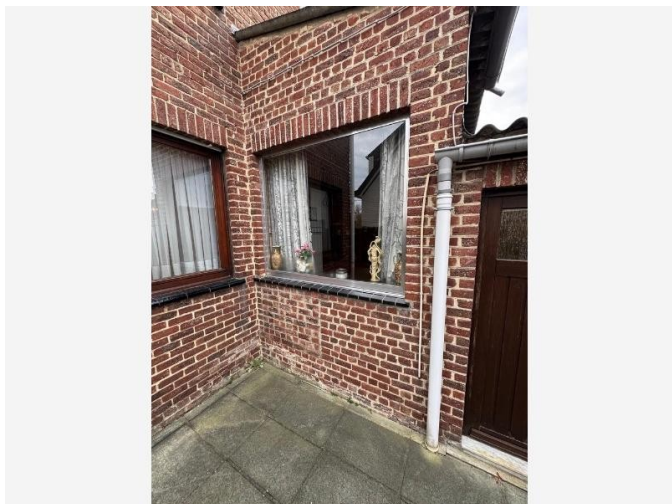
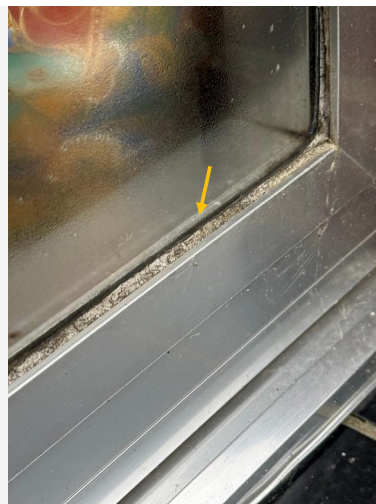
| Opmerking | <p>Er is 1 alu venster met asbesthoudende kit.</p> <p>Deze oppervlakte, volumes en gewichten zijn niet gemeten, maar geschat op basis van een benadering van de aanwezige kitten (de opgegeven hoeveelheden mogen niet gebruikt worden als maatstaf voor heffingen).</p> |

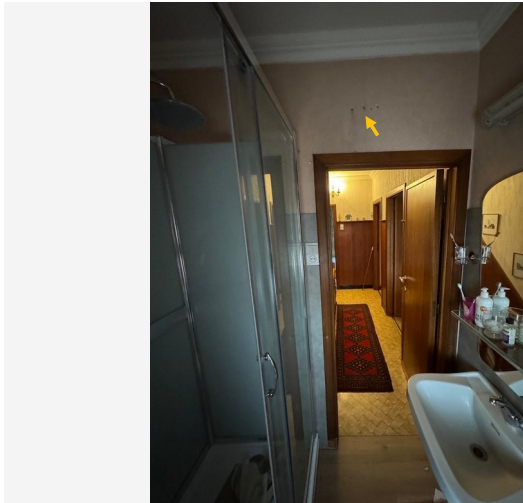
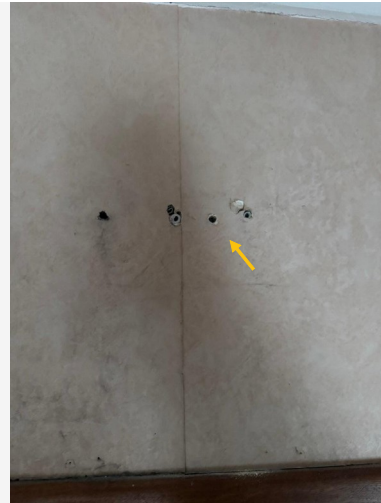
## Fiche 14: Pleisterwerk muren - Woning

| Opmerking | <p>Bemonstering:</p> <ul style="list-style-type: none"> <li>- Individuele ruimte : SLK1</li> <li>- Natte ruimte : Badkamer</li> <li>- Trappenhal: Keldertrap</li> <li>- Stookruimte: Geen CV in de woning.</li> </ul> <p>Deze oppervlakte, volumes en gewichten zijn niet gemeten, maar geschat op basis van een benadering van het aanwezig pleisterwerk in alle muren (de opgegeven hoeveelheden mogen niet gebruikt worden als maatstaf van heffing).</p> |
