Asbestinventarisatetest

Spouwerstraat 9, 3620 Lanaken

Attestnummer : 20260107-000056.000

Uitgegeven op : 07.01.2026

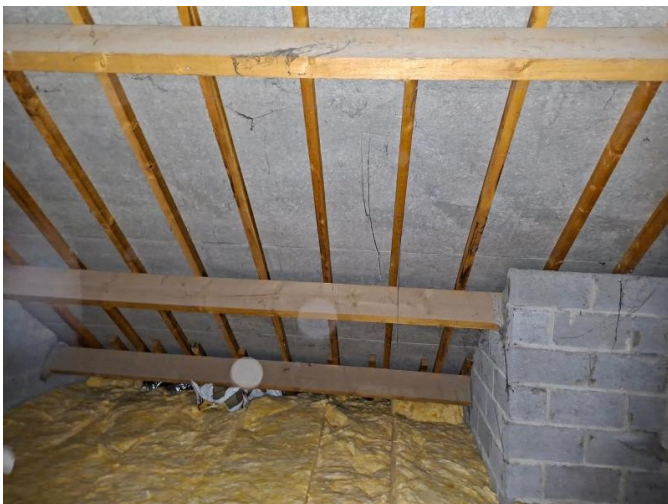
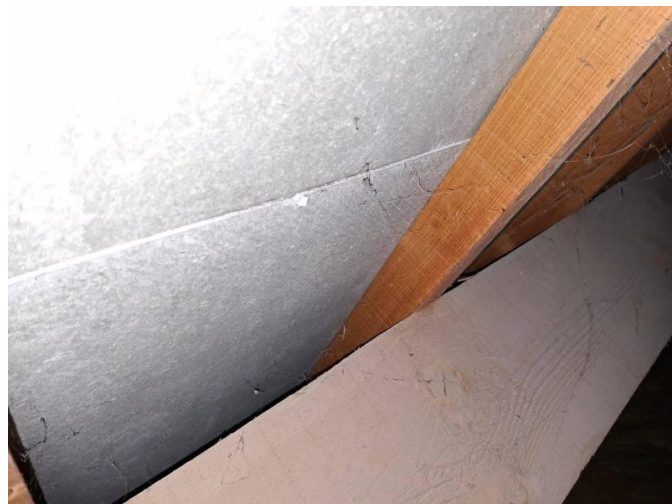
| Fiche 1: Onderdak type Menuiserite..... | 13 |

| Beschrijving | Type | Actie |
|---|---|---|
| 1. Onderdak type Menuiserite | Asbestmateriaal | Zorgvuldig beheren |

| Eindbeoordeling materiaalrisico | Laag materiaalrisico en/of verlaagde kans op vezelvrijgave |

| Gebondenheid | Categorie 1: hechtgebonden in oorsprong |
| Asbestsoort (vezeltype) | Alleen chrysotiel |
| Asbestconcentratie | Laag (< 50%) |
| Afschermingsgraad van het gehele materiaal | Geheel of deels (ook) vrij aan de binnenlucht |
| Toestand van het materiaal | Licht beschadigd, licht verweerd. Intact calciumsilicaatmateriaal of categorie III 'gebondenheid' |

| # | Type | Referentie | Resultaat |
|---|---|---|---|
| 1.1 | Puntmonster | P1 | Chrysotiel |

| Beschrijving | Onderdak type Menuiserite |
| Hoeveelheid (oppervlakte - dikte - aantal) | <ul style="list-style-type: none">• 200,00 m² - 0,50 cm - 1 stuk |

Het asbestmateriaal valt onder de mijlpaal van 2040.

- Zorg voor een veilig beheer. Vermijd het beschadigen van het asbestmateriaal. Controleer de toestand jaarlijks op wijzigingen.

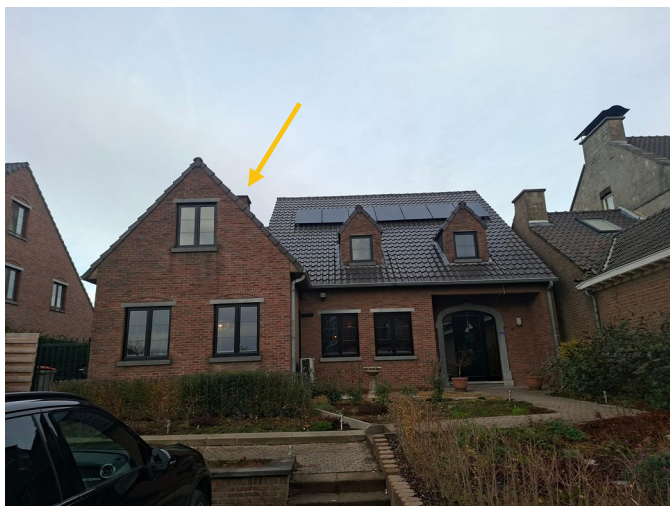
| Fiche 2: Schouw..... | 18 |

Tijdelijke beperking

Reden: Het te onderzoeken materiaal situeert zich hoger dan 3,50 m te rekenen vanaf een veilige ondergrond

Uitleg van de asbestdeskundige: De schouw bevat binnenin mogelijk een asbestcement rookgaskanaal. Laat dit onderzoeken bij eventuele werken.

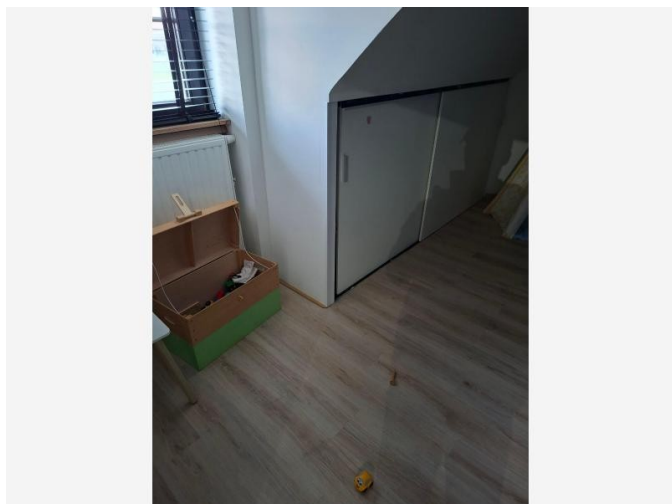
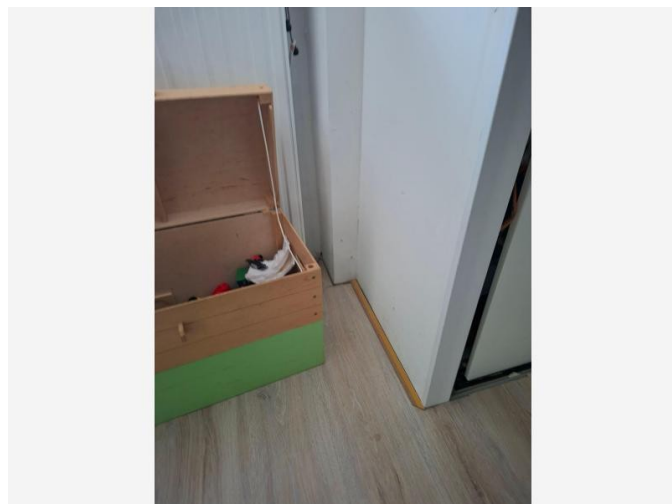
Fiche 3: Pleisterwerk wanden

Geen asbest

| # | Type | Referentie | Resultaat |
|---|---|---|---|
| 3.1 | Mengmonster | MM1 - Pleisterwerk binnenmuur | Geen asbest |

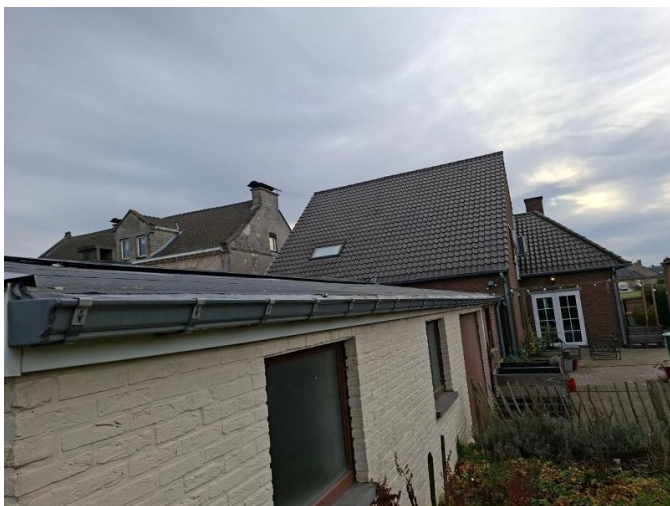
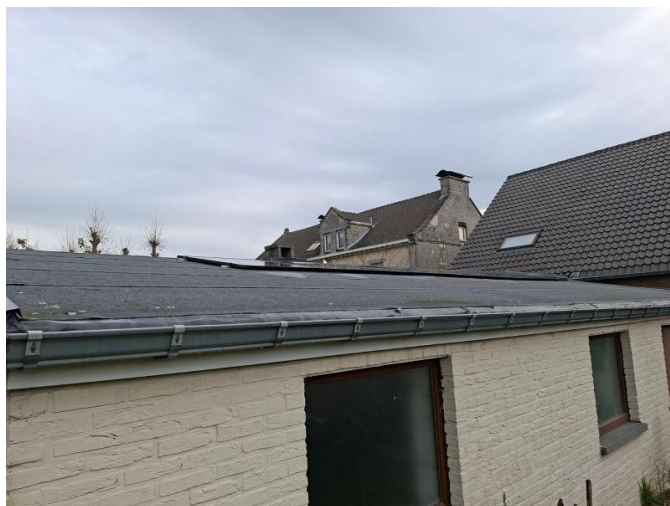
Fiche 4: Roofing

Geen asbest

| # | Type | Referentie | Resultaat |
|---|---|---|---|
| 4.1 | Puntmonster | P2 - Roofing | Geen asbest |

| Opmerking | Staalname tot op de eventuele onderliggende lagen is niet mogelijk zonder uitbreiding naar een destructief onderzoek. |

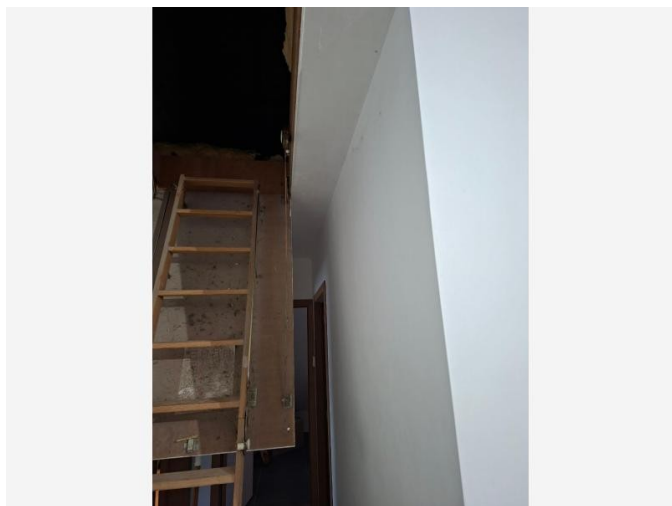
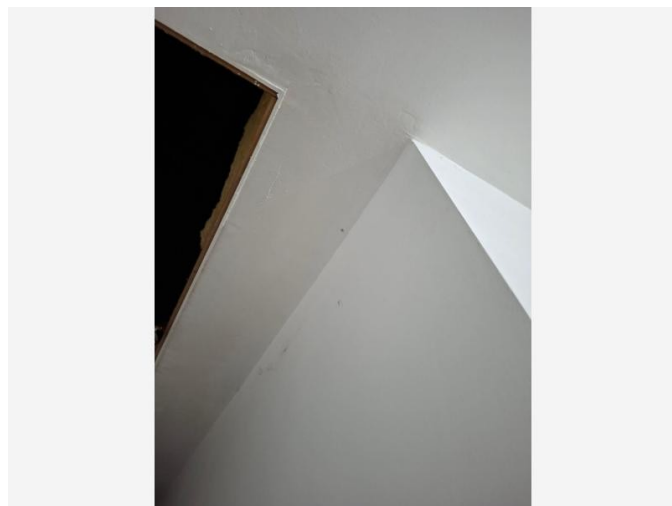
| Fiche 5: Pleisterwerk plafonds..... | 24 |

Geen asbest

| # | Type | Referentie | Resultaat |
|---|---|---|---|
| 5.1 | Mengmonster | MM2 - Pleisterwerk plafonds | Geen asbest |

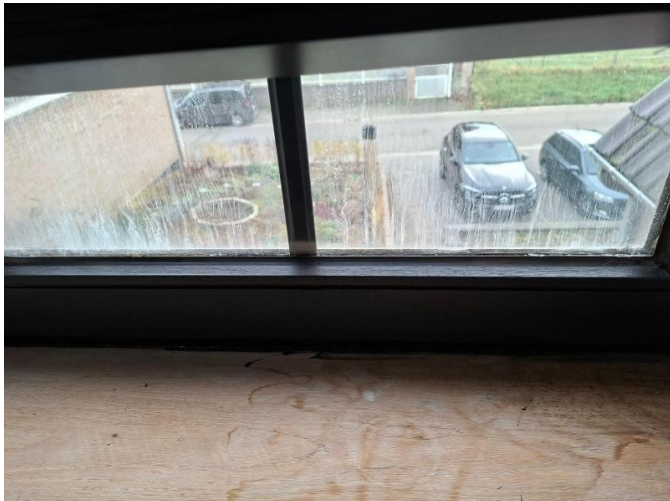
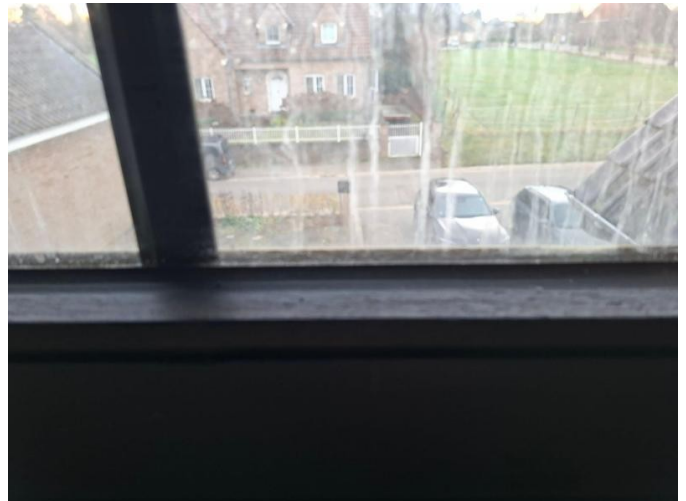
| Beschrijving | Notitie | Terug te vinden op plannen |
|--|---|---|
| Fiche 6: Kit aan de ramen | De kit aan de ramen is niet asbestverdacht. | - |

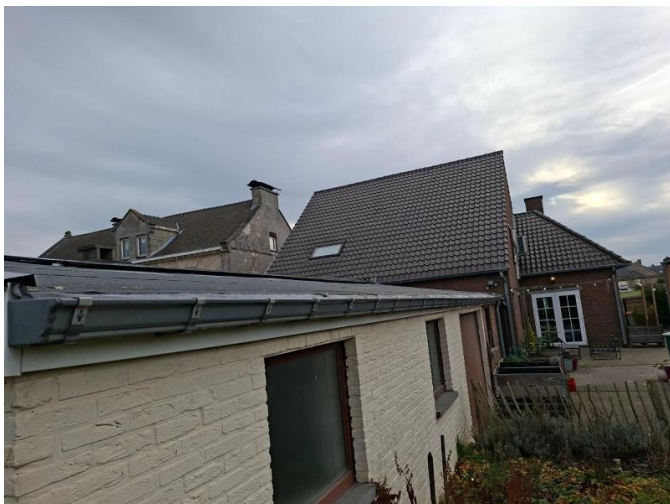
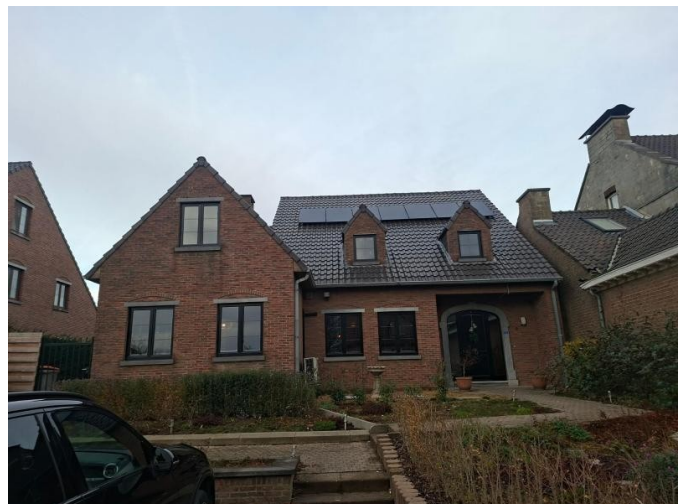
| Beschrijving | Notitie | Terug te vinden op plannen |
|--|---|---|
| Fiche 7: Dakbedekking bestaande uit pannen (niet verdacht) | De dakbedekking is niet-asbestverdacht. | - |

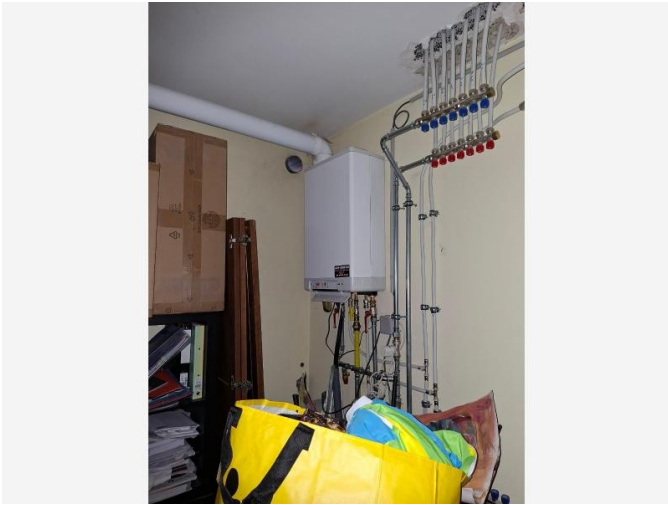
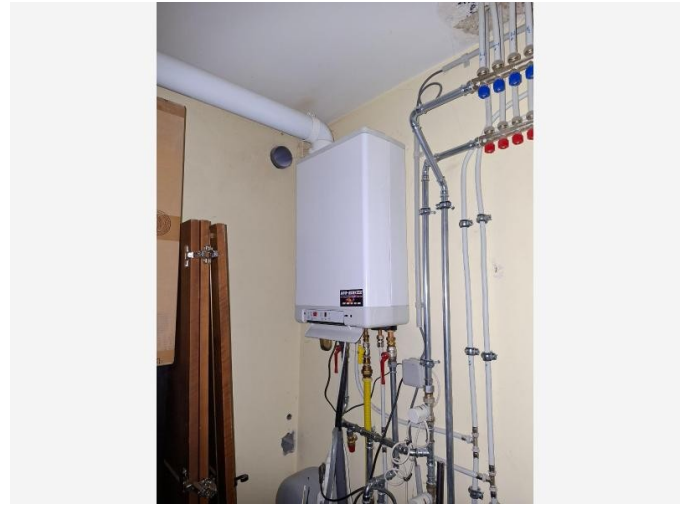
| Beschrijving | Notitie | Terug te vinden op plannen |
|--|---|---|
| Fiche 8: CV-ketel (niet verdacht) | De CV-ketel (dichtingen, isolerend materiaal) is niet asbestverdacht. | Plan 1.1: Gelijkvloers |
