# Asbestinventarisatattest

Maria-Henriëttalei 3/1, 2018 Antwerpen

Attestnummer : 20251027-000100.000

Uitgegeven op : 27.10.2025

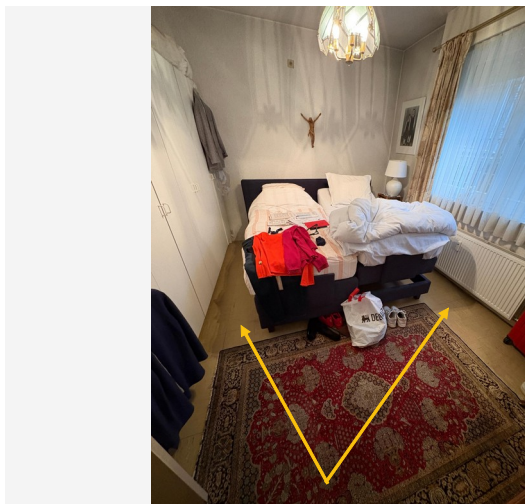
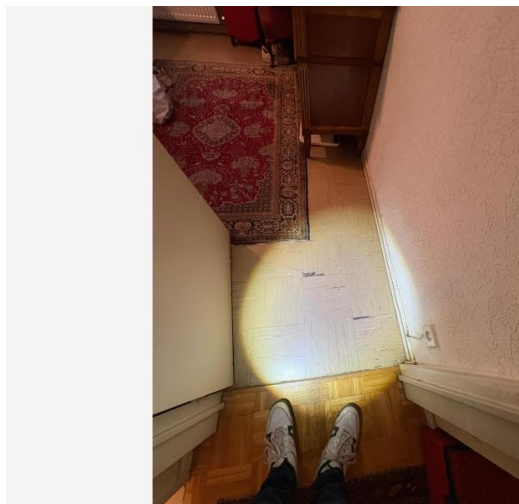
Overzichtsfoto

Detailfoto

Het asbestmateriaal valt onder de mijlpaal van 2040.

| Eindbeoordeling materiaalrisico | Verhoogd materiaalrisico en/of verhoogde kans op vezelvrijgave |

| Toestand van het materiaal | Matig beschadigd, matig verweerd |

| Beschrijving | Asbesthoudende vinyltegels |

- Verwijder dit asbestmateriaal zo snel mogelijk. Volg de toestand goed op.

- Hermetische zone (erkend asbestverwijderaar)  
De asbesttoepassing bevindt zich in een binnenomgeving in een verslechterde staat. Alleen een erkend asbestverwijderingsbedrijf kan met deze techniek de toepassing onder gecontroleerde omstandigheden verwijderen. Bewaar bewijsdocumenten van de asbestverwijdering (facturen, werkplannen, foto's, afleverbonnen, vrijgavemetingen...) met het oog op een correcte actualisatie van het asbestattest.

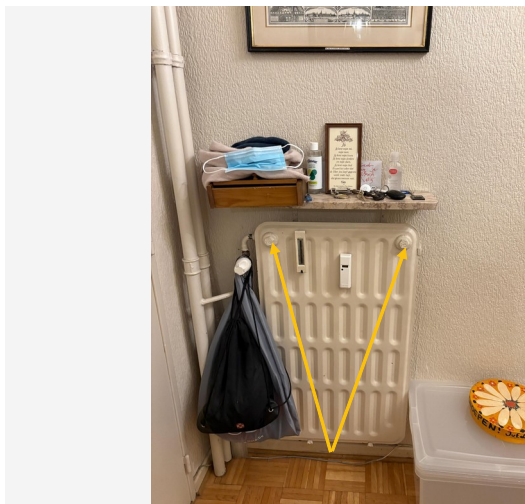
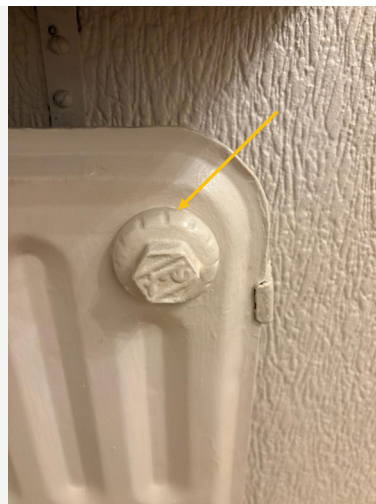
Overzichtsfoto

Detailfoto

Het asbestmateriaal valt onder de mijlpaal van 2034.

| Eindbeoordeling materiaalrisico | Verhoogd materiaalrisico en/of verhoogde kans op vezelvrijgave |

| Toestand van het materiaal | Onbeschadigd, niet verweerd |

| Beschrijving | Asbestpakkingen radiatoren |

- Zorg voor een veilig beheer. Vermijd het beschadigen van het asbestmateriaal. Controleer de toestand jaarlijks op wijzigingen.

- Eenvoudige handelingen: mag via doe-het-zelf of door werknemer(s) met opleidingsattest eenvoudige handelingen  
Eenvoudige handelingen: mag via doe-het-zelf of door werknemer(s) met opleidingsattest eenvoudige handelingen

Indien de toepassing verwijderd kan worden zonder deze te beschadigen mag dit via de doe-het-zelf methode. De radiatoren kunnen in hun geheel verwijderd worden zonder de pakkingen te beschadigen.

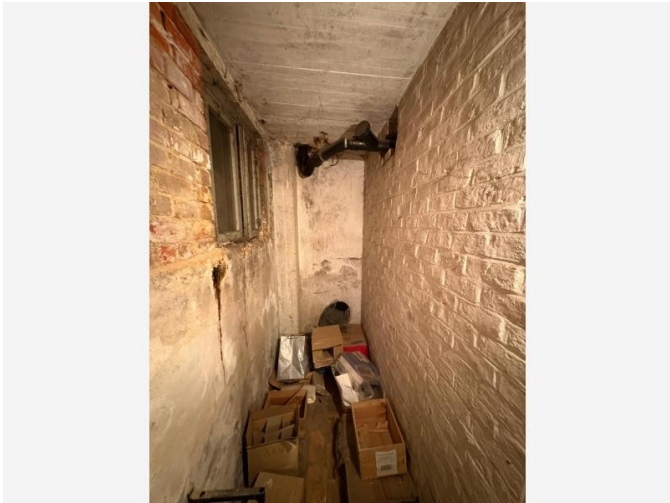
De kelderberging bevat geen asbestverdachte materialen.

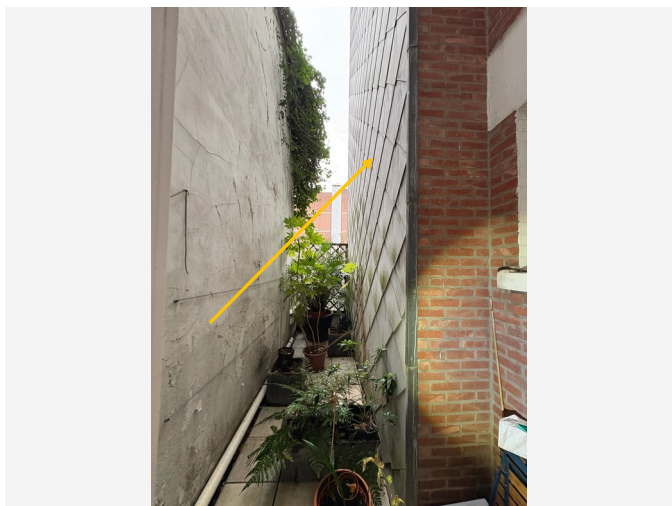
De asbestleien tegen de gevel behoren tot de gemeenschap.

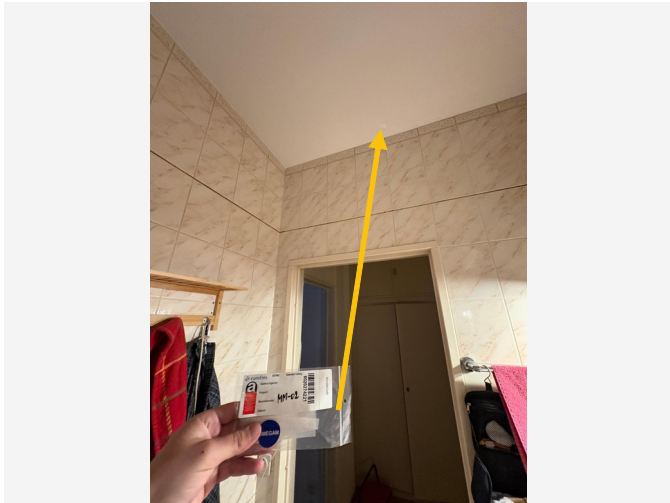
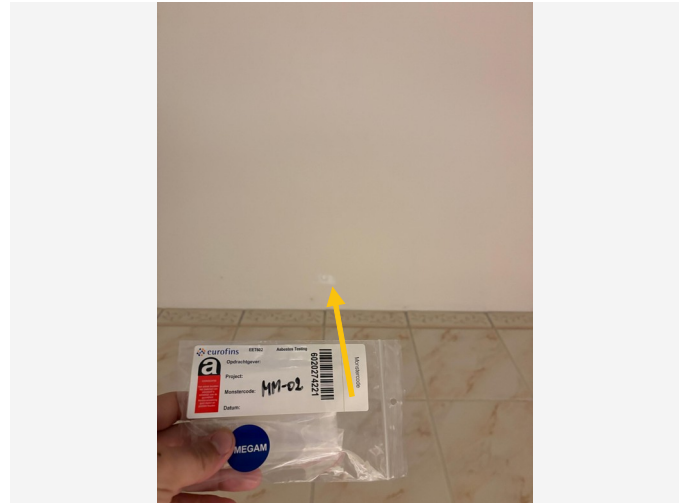
## Fiche 5: Plafondpleister

Geen asbest

| # | Type | Referentie | Resultaat |
|---|---|---|---|
| 5.1 | Mengmonster | MM-02 | Geen asbest |

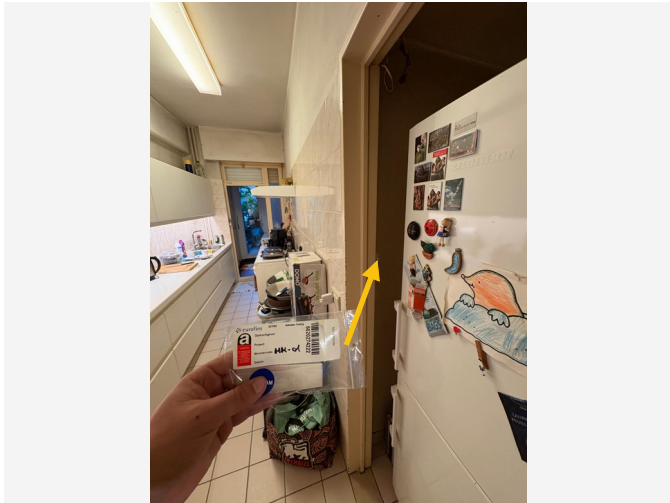
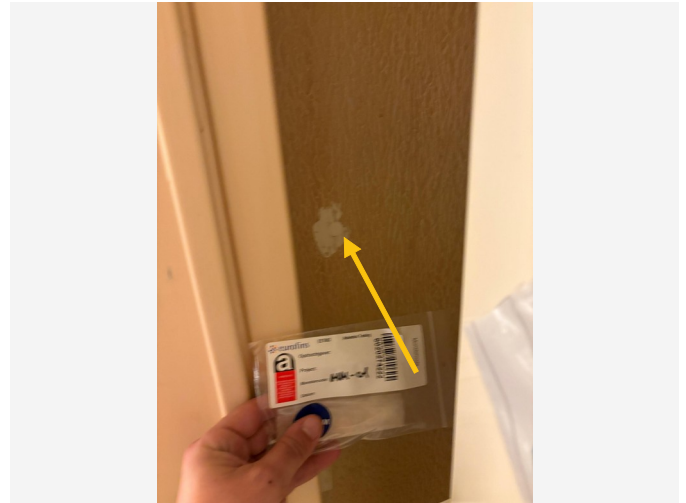
## Fiche 6: Muurpleister

Geen asbest

| # | Type | Referentie | Resultaat |
|---|---|---|---|
| 6.1 | Mengmonster | MM-01 | Geen asbest |
