# Asbestinventarisatetest

Wielewaalstraat 96, 9000 Gent

Attestnummer : 20251118-000351.000

Uitgegeven op : 18.11.2025

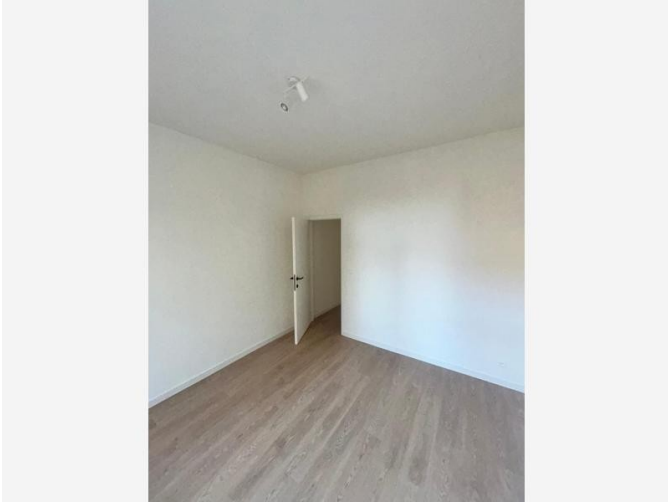
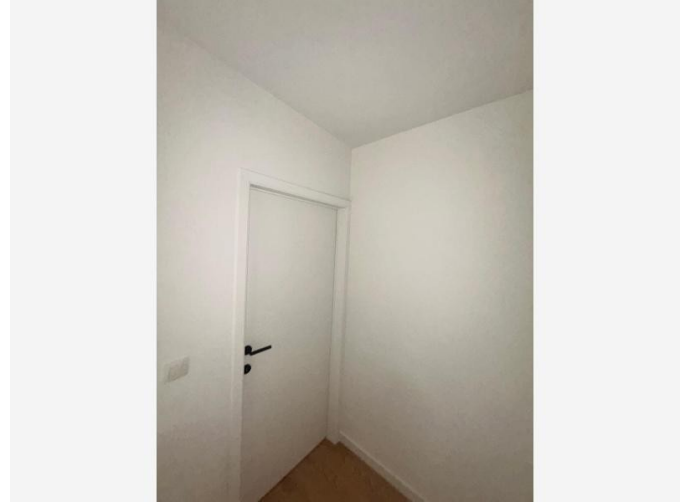
## Fiche 1: Pleisterwerk plafonds

Geen asbest

| Opmerking | Er zijn facturen aanwezig van de renovatie werken. hierop is vermeld dat het oude pleisterwerk is weggekapt en vervolgens opnieuw is bepleisterd. |

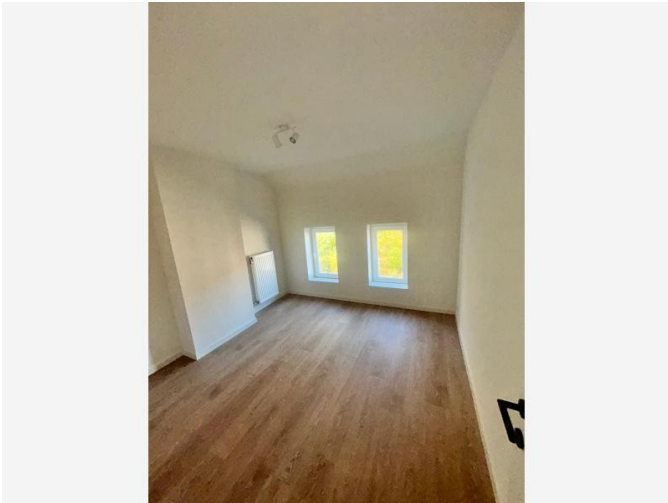
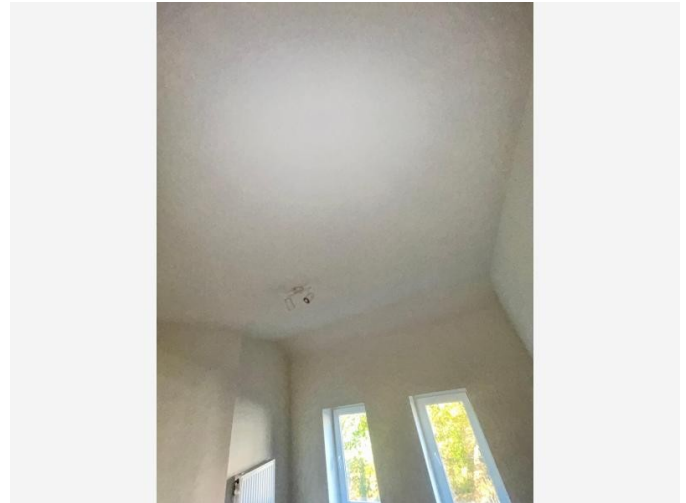
## Fiche 2: Pleisterwerk wanden

Geen asbest

| Opmerking | Er zijn facturen aanwezig van de renovatie werken. hierop is vermeld dat het oude pleisterwerk is weggekapt en vervolgens opnieuw is bepleisterd. Fiche heeft betrekking op alle bepleisterde wanden binnen de aangeduiden zone. |

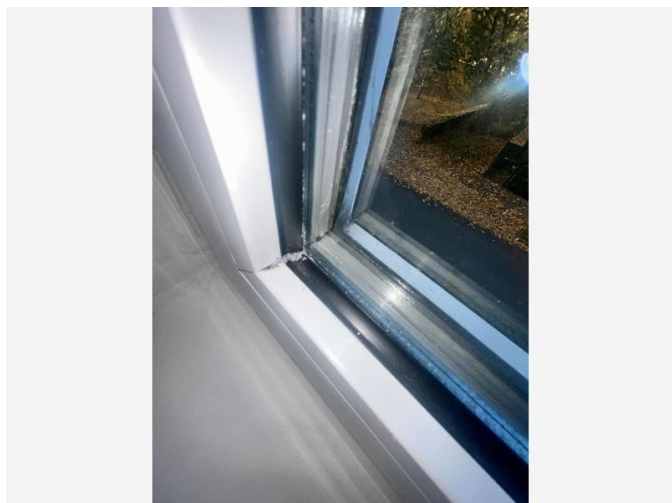
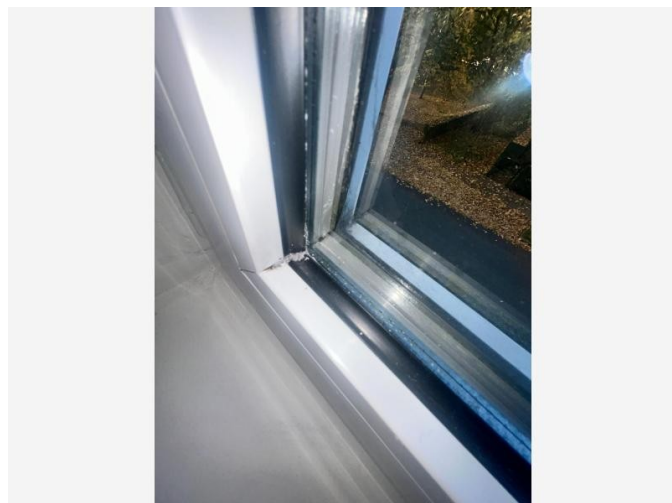
### Fiche 3: Kit aan de ramen

| Beschrijving | Notitie | Terug te vinden op plannen |
|---|---|---|
| Fiche 3: Kit aan de ramen | De kit aan de ramen is niet asbestverdacht. | - |

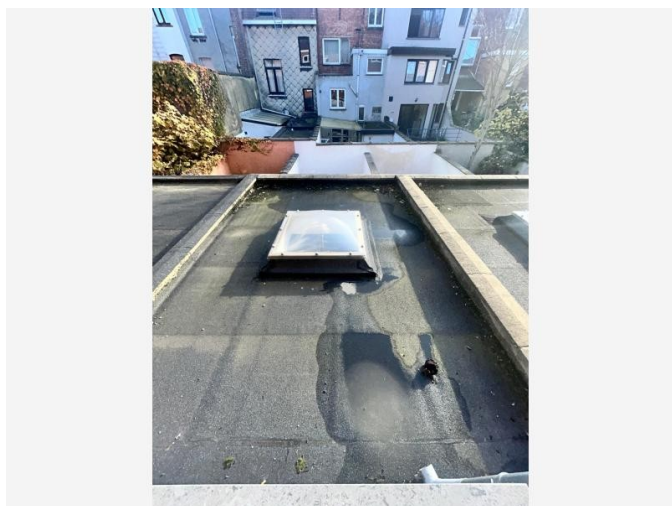
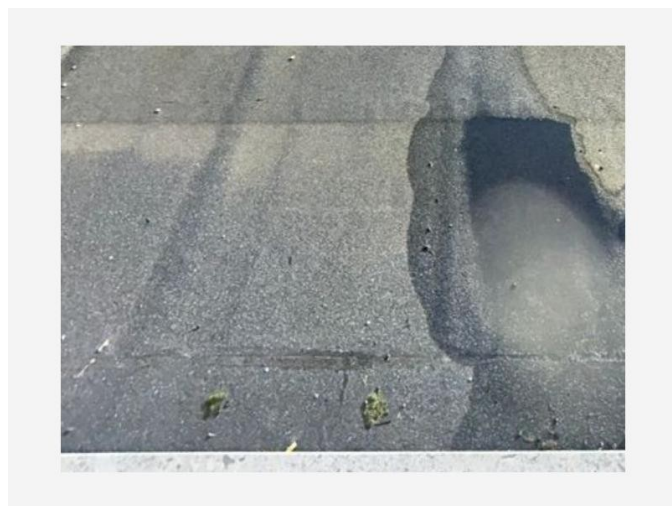
### Fiche 4: Dakbedekking plat dak (niet verdacht)

| Beschrijving | Notitie | Terug te vinden op plannen |
|---|---|---|
| Fiche 4: Dakbedekking plat dak (niet verdacht) | De dakbedekking (EPDM) is niet asbestverdacht. Het is niet uitgesloten dat de EPDM werd gelegd op bestaande, mogelijk asbestverdachte roofing. Bij werken, laat dit controleren. | - |
