# Asbestinventarisatetest

Suikerstraat 36, 9260 Wichelen

Attestnummer : **20251106-000244.000**

Uitgegeven op : **06.11.2025**

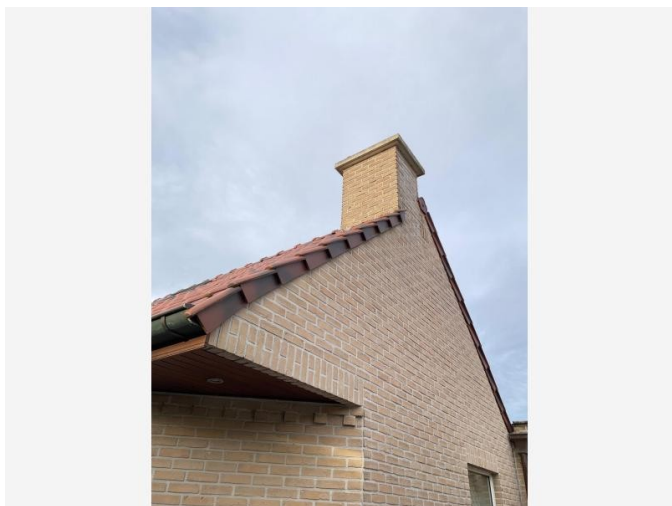
*Situeringsfoto*

**Reden:** Het te onderzoeken materiaal situeert zich hoger dan 3,50 m te rekenen vanaf een veilige ondergrond

**Uitleg van de asbestdeskundige:** De binnekant van de schouw is niet inspecteerbaar, aan de buitenkant van de schouw werd geen asbest aangetroffen

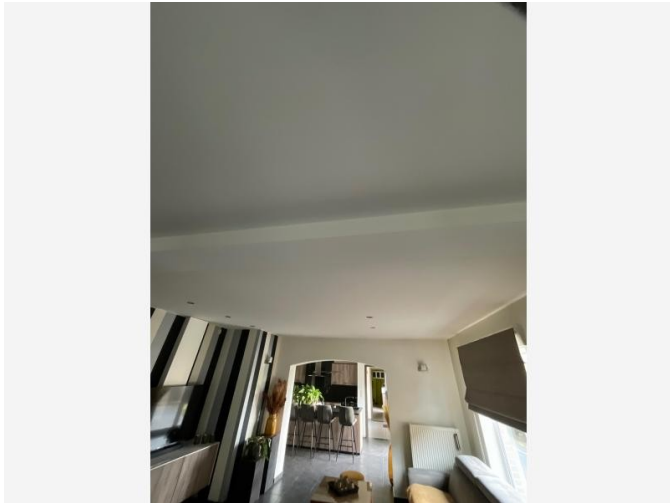
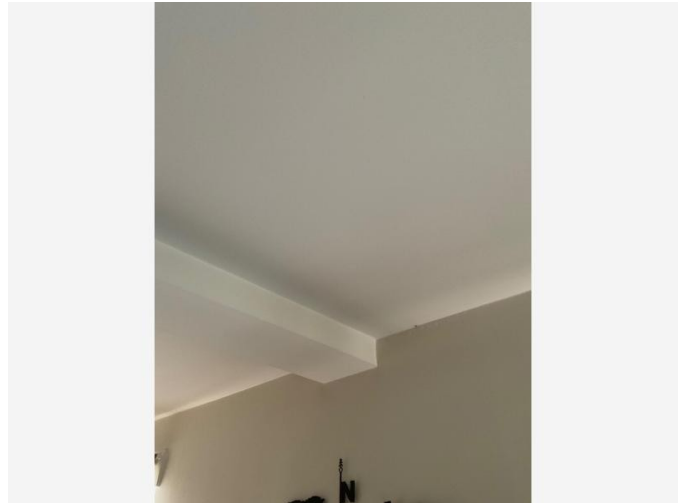
Het plafond is afgewerkt in plaatmateriaal. Deze is niet asbest verdacht. Er kan echter geen uitspraak gedaan worden over de lagen die zich achter dit plaatmateriaal bevindt.

| Basis voor advies | De asbestdeskundige beoordeelt het materiaal als niet-asbestverdacht. |

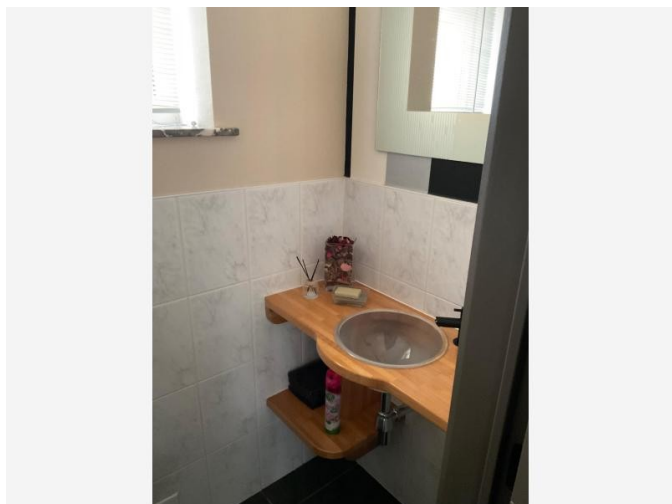
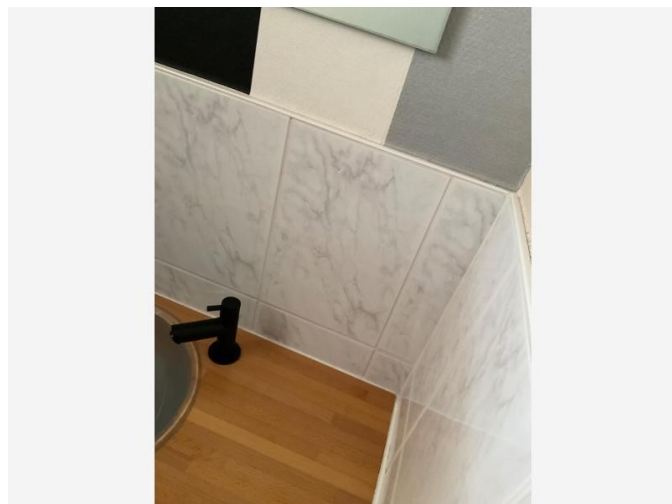
Achter de tegels bevindt zich faiancelijm. Deze moet volgens het IP verplicht bemonsterd worden. Tijdens de inspectie heeft de inspecteur geen faiancelijm aangetroffen, maar heeft hij wel een sterk vermoeden dat zich deze achter de tegels bevindt. Let op bij werken aan deze plaatsen. Faiancelijm kon vroeger asbesthoudend zijn. Een bijkomend onderzoek wordt aangeraden indien er werken gepland zijn.

| Basis voor advies | Beoordeling op basis van expertise, zonder een vaststelling door de asbestdeskundige. |

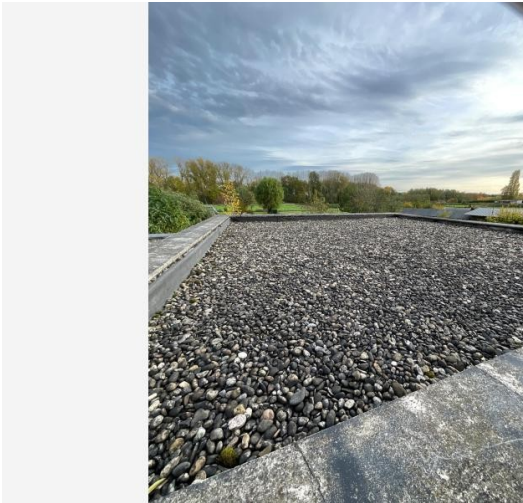
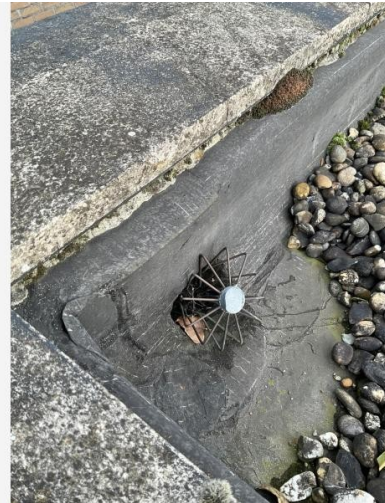
## Fiche 4: roofing dak

Geen asbest

| # | Type | Referentie | Resultaat |
|---|---|---|---|
| 4.1 | Puntmonster | mm03 | Geen asbest |

| Opmerking | <p>Geschatte hoeveelheid.</p> <p>Enkel de bovenste laag werd gecontroleerd. De uitslag kan dus geen uitspraak doen over mogelijks ondergelegen lagen.</p> |

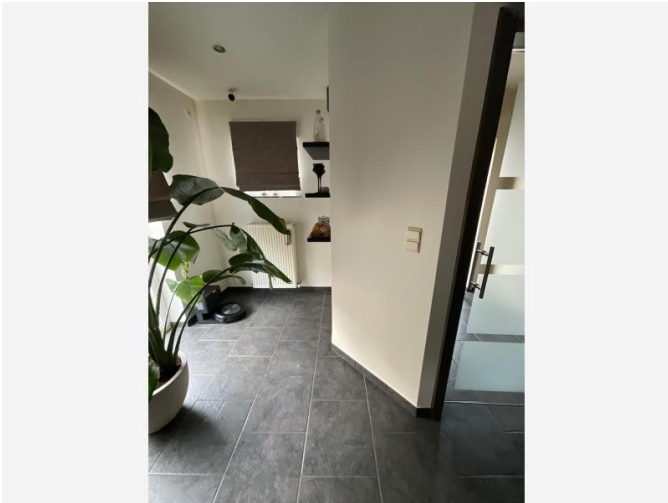
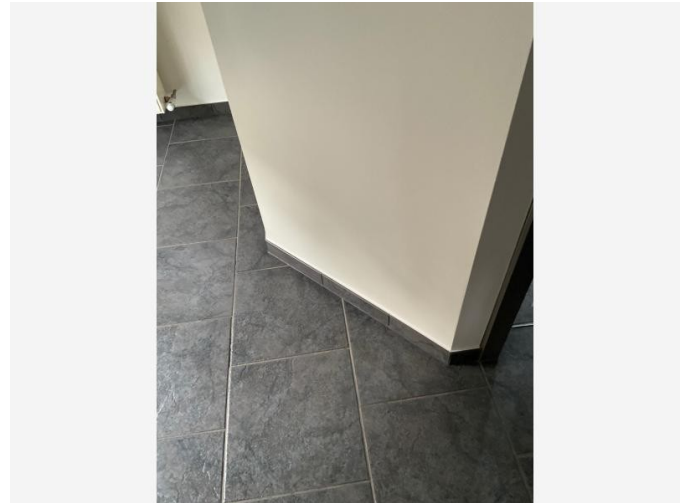
## Fiche 5: pleisterwerk wanden

Geen asbest

| # | Type | Referentie | Resultaat |
|---|---|---|---|
| 5.1 | Mengmonster | mm01 | Geen asbest |

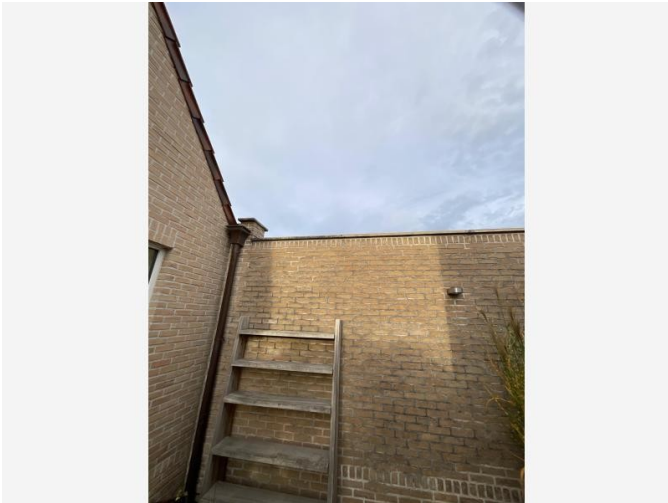
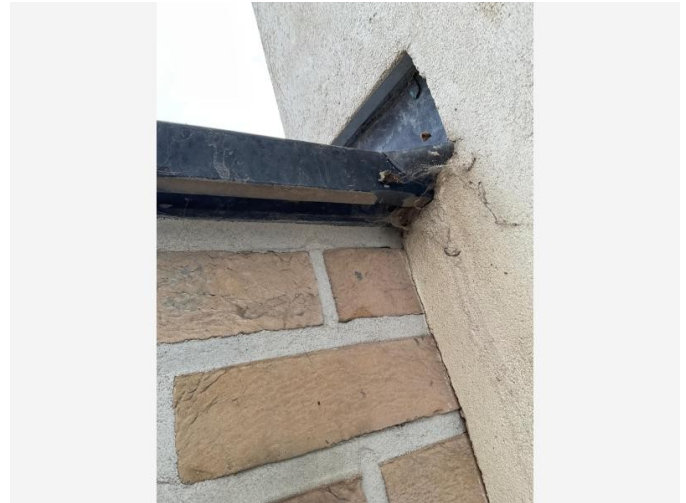
## Fiche 6: Asbest dekstenen

Geen asbest

| # | Type | Referentie | Resultaat |
|---|---|---|---|
| 6.1 | Puntmonster | Mm2 | Geen asbest |

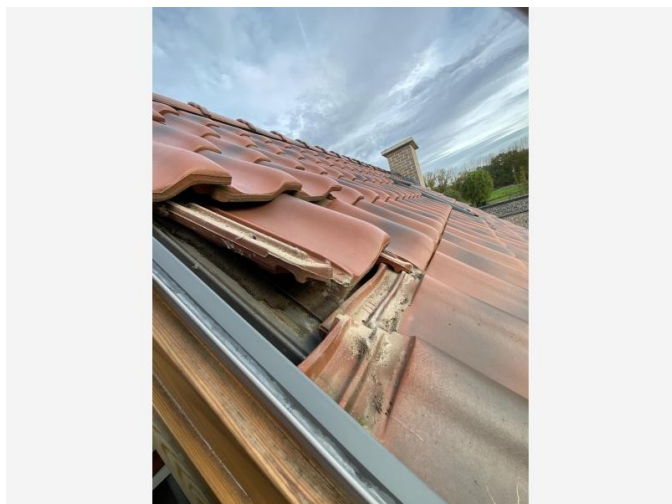
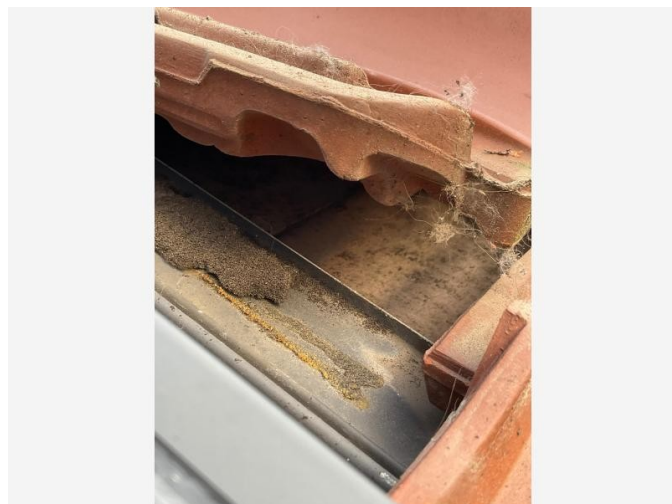
## Fiche 7: menuiserite onderdak

Geen asbest

| # | Type | Referentie | Resultaat |
|---|---|---|---|
| 7.1 | Puntmonster | Mm4 | Geen asbest |

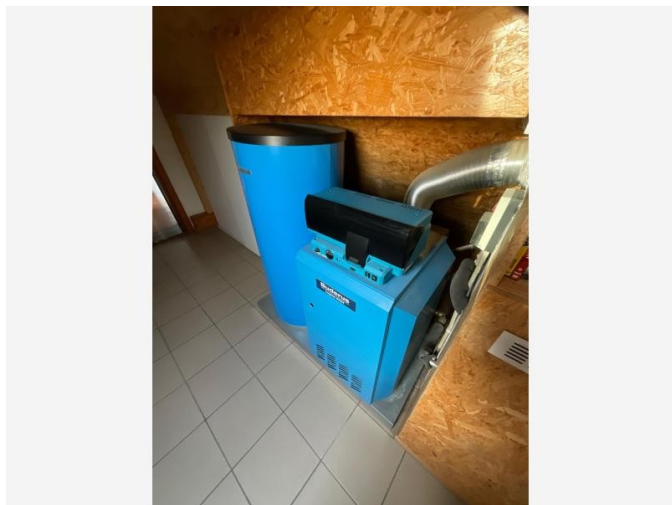
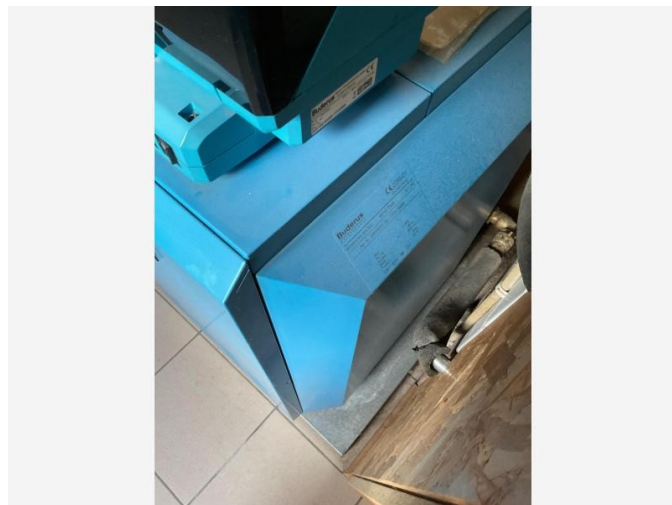
### Fiche 8: Ketel van na 2001

| Beschrijving | Notitie | Terug te vinden op plannen |
|---|---|---|
| Fiche 8: Ketel van na 2001 | Deze ketel is van na 2001 en kan dus geen asbest verdachte materialen bevatten. | - |

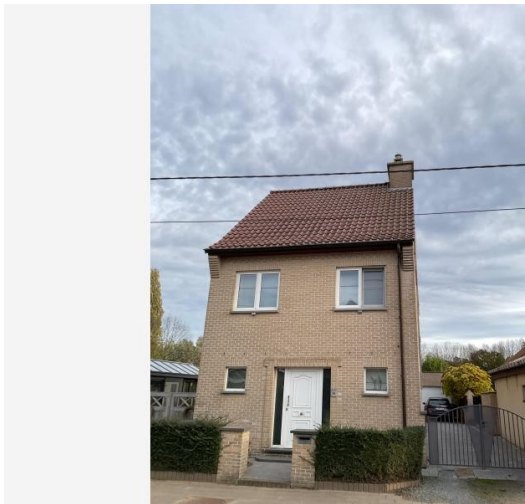
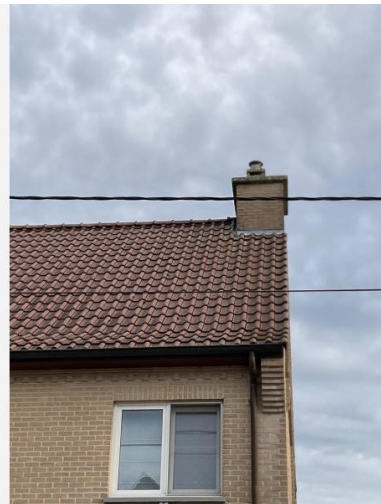
## Fiche 9: Schouw type: beton

| Beschrijving | Notitie | Terug te vinden op plannen |
|---|---|---|
| Fiche 9: Schouw type: beton | Dit schouw type is niet asbest verdacht. (Deze zijn steekproefsgewijs vastgesteld en kunnen, indien de vastelling dit niet toeliet, geen uitspraak doen over de volledige schouw. ) | - |

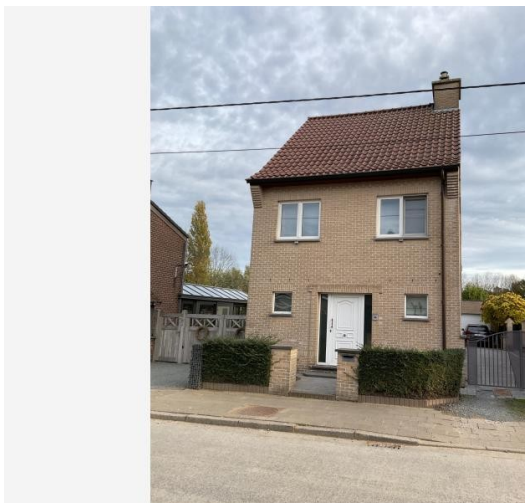
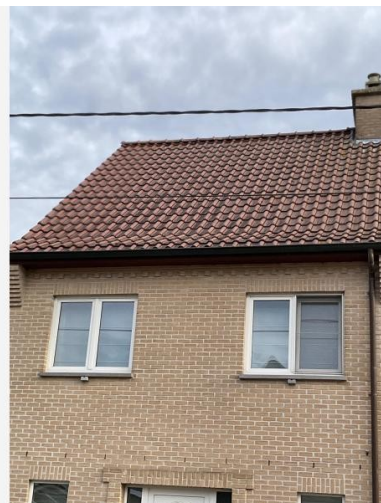
## Fiche 11: Dak type: pannen

| Beschrijving | Notitie | Terug te vinden op plannen |
|---|---|---|
| Fiche 11: Dak type: pannen | Dit dak type is niet asbest verdacht. | - |

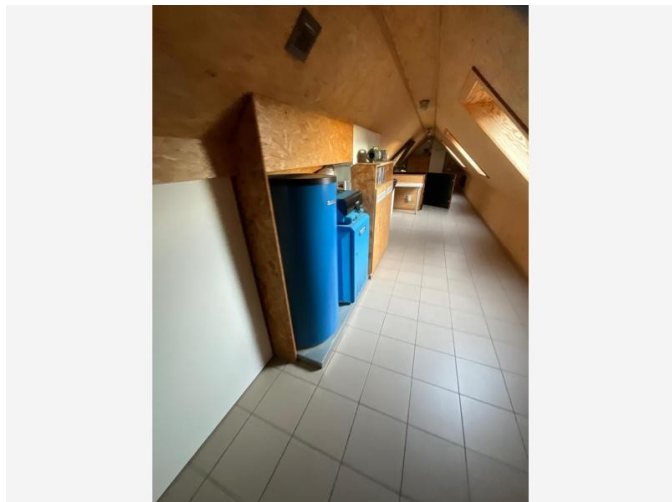
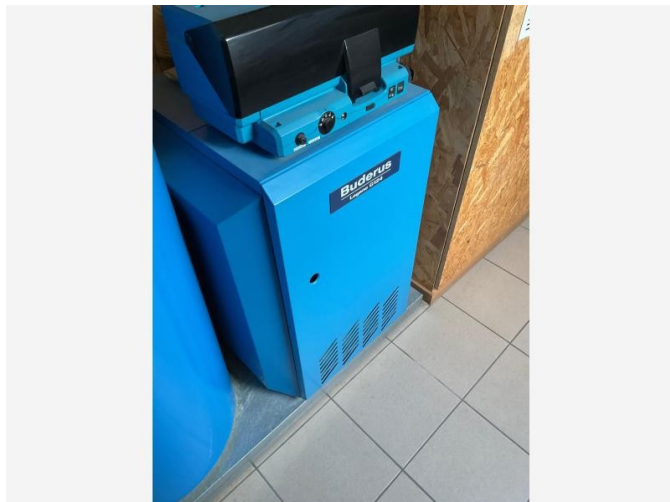
### Fiche 12: buisisolatie verwarmingsbuizen: niet aanwezig

| Beschrijving | Notitie | Terug te vinden op plannen |
|---|---|---|
| Fiche 12: buisisolatie verwarmingsbuizen: niet aanwezig | Deze toepassing is in deze wooneenheid niet aanwezig. | - |
