# Asbestinventarisatetest

Rucaplein 501, 2610 Antwerpen  
Gemeenschappelijke delen

Attestnummer : 20240220-000133.000

Uitgegeven op : 20.02.2024

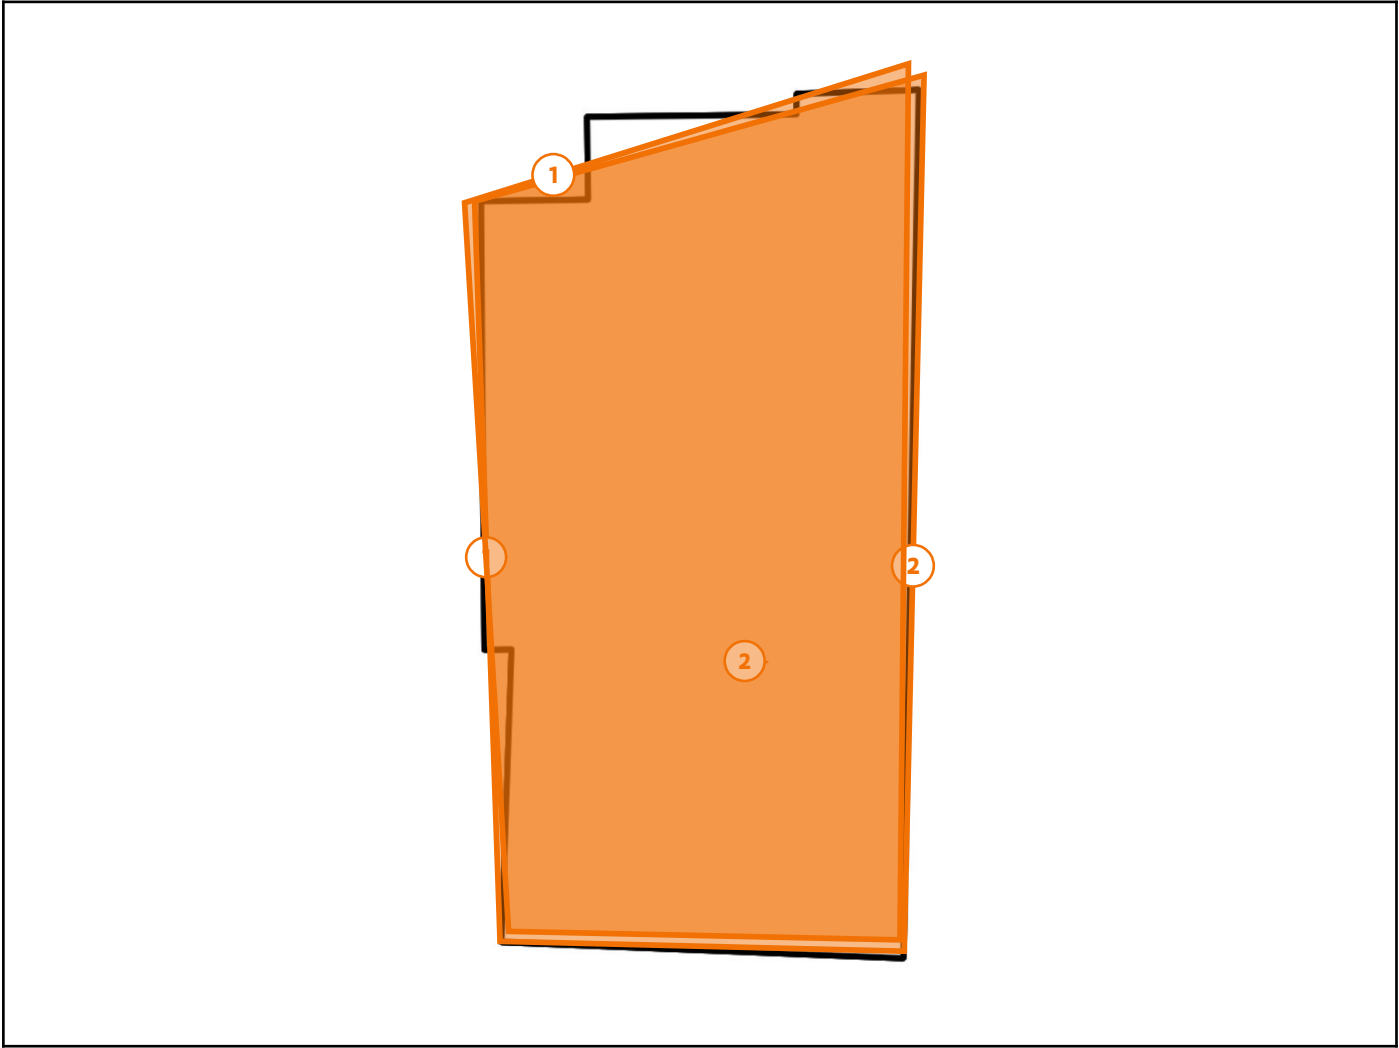
# Plan 1.4: Hoofdgebouw plan

| Beschrijving | Type | Actie |
|---|---|---|
| 1. elektrische schakelaar | Asbestmateriaal | Maatregelen nemen |
| 2. cement gebonden buis | Asbestmateriaal | Maatregelen nemen |

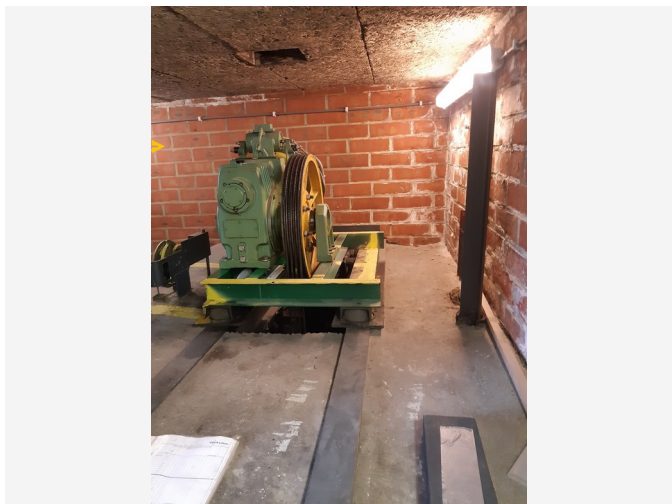
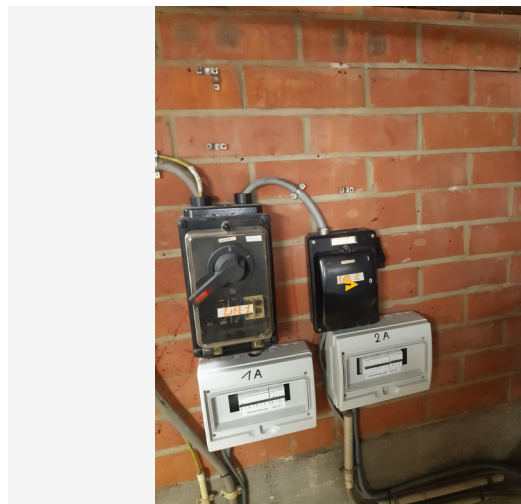
| Eindbeoordeling materiaalarisico | Verhoogd materiaalarisico en/of verhoogde kans op vezelvrijgave |

| Gebondenheid | Categorie 1: hechtgebonden in oorsprong |
| Asbestsoort (vezeltype) | Crocidoliet aanwezig |
| Asbestconcentratie | Laag (< 50%) |
| Afschermingsgraad van het gehele materiaal | Geheel of deels (ook) vrij aan de binnenlucht |
| Toestand van het materiaal | Licht beschadigd, licht verweerd. Intact materiaal type Pical – asbestboard of categorie III 'gebondenheid' |

| Beschrijving | elektrische schakelaar |
| Asbestmateriaal | Plaat, paneel, tablet - Type Bakeliet |
| Eenvoudig bereikbaar | Nee<br><br>• Het asbestmateriaal is bedekt (uitgezonderd laag verf, coating, behang, kunststof, textiel) en het wegnemen van het bedekkende materiaal kan niet zonder het bedekkende materiaal te beschadigen. |

Het asbestmateriaal valt onder de mijlpaal van 2040.

- Zorg voor een veilig beheer. Vermijd het beschadigen van het asbestmateriaal. Controleer de toestand jaarlijks op wijzigingen.
- jaarlijks controleren

- Eenvoudige handelingen: enkel door erkend asbestverwijderaar moeilijk bereikbaar bij voorkeur door elektriker

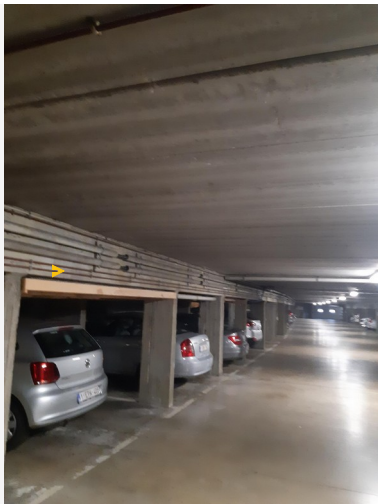
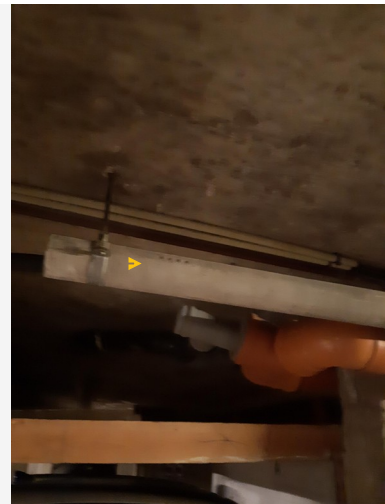
| Eindbeoordeling materiaalarisico | Verhoogd materiaalarisico en/of verhoogde kans op vezelvrijgave |

| Gebondenheid | Categorie 1: hechtgebonden in oorsprong |
| Asbestsoort (vezeltype) | Crocidoliet aanwezig |
| Asbestconcentratie | Laag (< 50%) |
| Afschermingsgraad van het gehele materiaal | Geheel of deels (ook) vrij aan de binnenlucht |
| Toestand van het materiaal | Licht beschadigd, licht verweerd. Intact materiaal type Pical – asbestboard of categorie III 'gebondenheid' |

| Beschrijving | cement gebonden buis |
| Asbestmateriaal | Verloren bekisting - Buis, koker |
| Eenvoudig bereikbaar | <p>Nee</p> <ul style="list-style-type: none"><li>• Het asbestmateriaal is bedekt (uitgezonderd laag verf, coating, behang, kunststof, textiel) en het wegnemen van het bedekkende materiaal kan niet zonder het bedekkende materiaal te beschadigen.</li></ul> |

Het asbestmateriaal valt onder de mijlpaal van 2040.

- Zorg voor een veilig beheer. Vermijd het beschadigen van het asbestmateriaal. Controleer de toestand jaarlijks op wijzigingen.
- jaarlijks controleren

- Eenvoudige handelingen: enkel door erkend asbestverwijderaar enkel te verwijderen door elektriciteitsmaatschappij

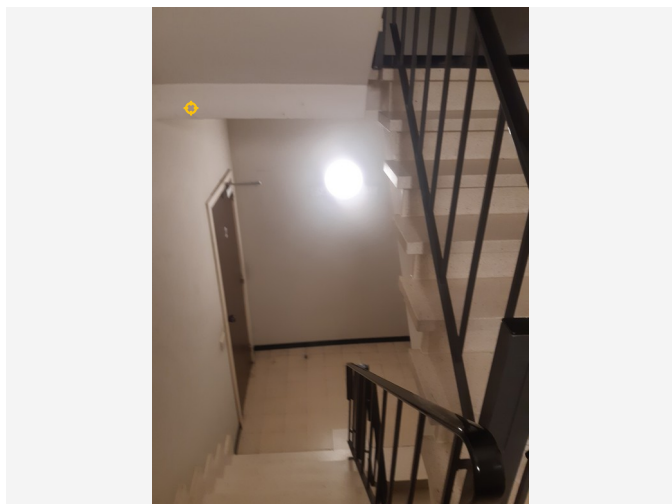
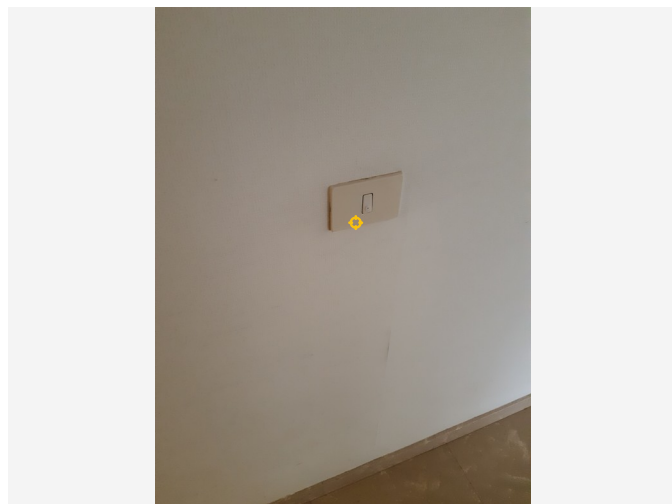
## Fiche 4: muur en plafondpleister traphal

Geen asbest

| # | Type | Referentie | Resultaat |
|---|---|---|---|
| 4.1 | Mengmonster | pleister | Geen asbest |

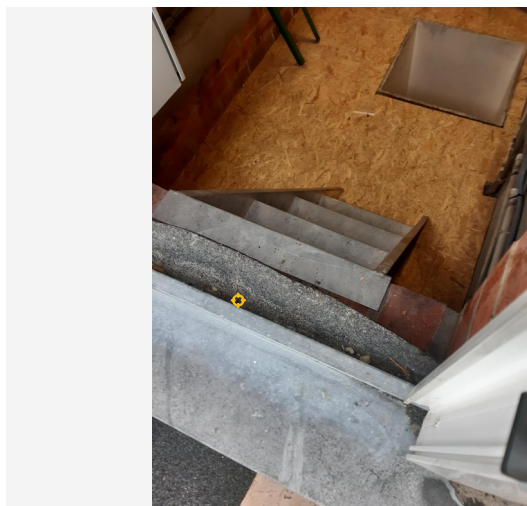
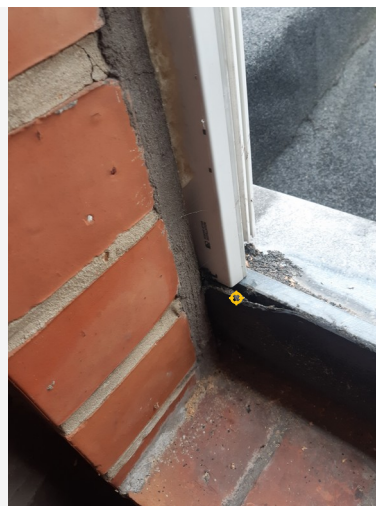
## Fiche 5: roofing

Geen asbest

| # | Type | Referentie | Resultaat |
|---|---|---|---|
| 5.1 | Puntmonster | roofing muur | Geen asbest |

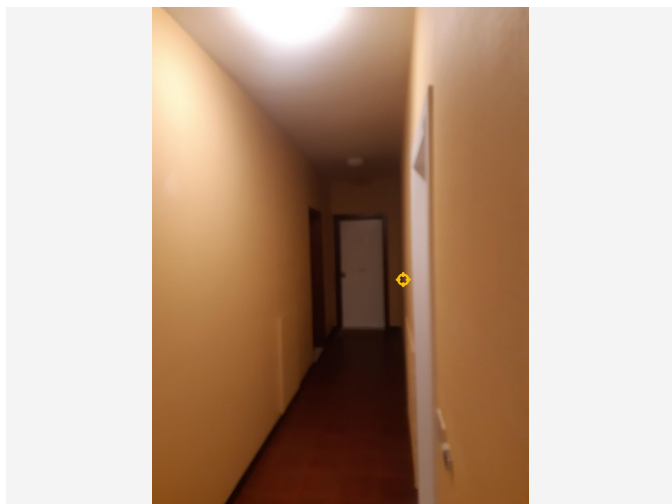
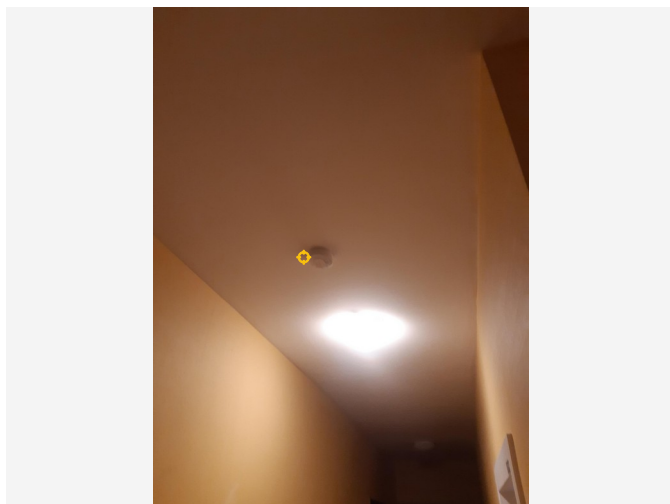
## Fiche 6: muur en plafondpleister gangen

Geen asbest

| # | Type | Referentie | Resultaat |
|---|---|---|---|
| 6.1 | Mengmonster | muurpleister | Geen asbest |

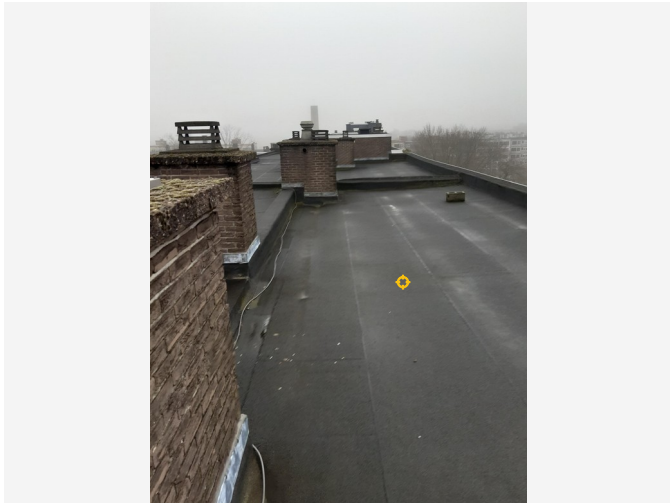
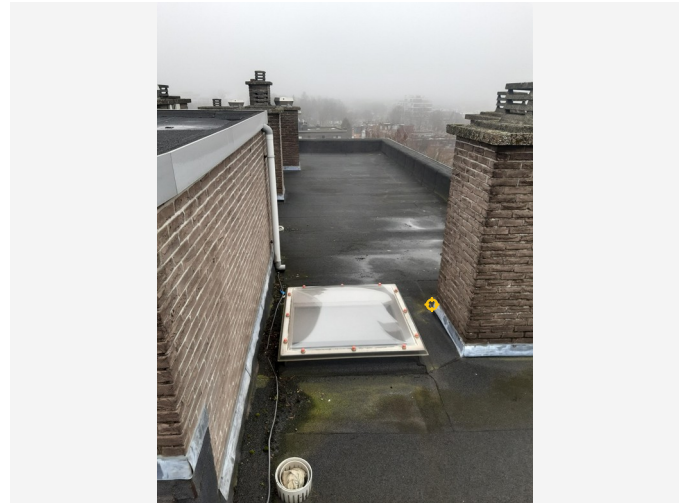
## Fiche 7: roofing

Geen asbest

| # | Type | Referentie | Resultaat |
|---|---|---|---|
| 7.1 | Puntmonster | roofing | Geen asbest |
