# Asbestinventarisatetest

Rucaplein 531, 2610 Antwerpen  
Gemeenschappelijke delen

Attestnummer : 20240220-000134.000

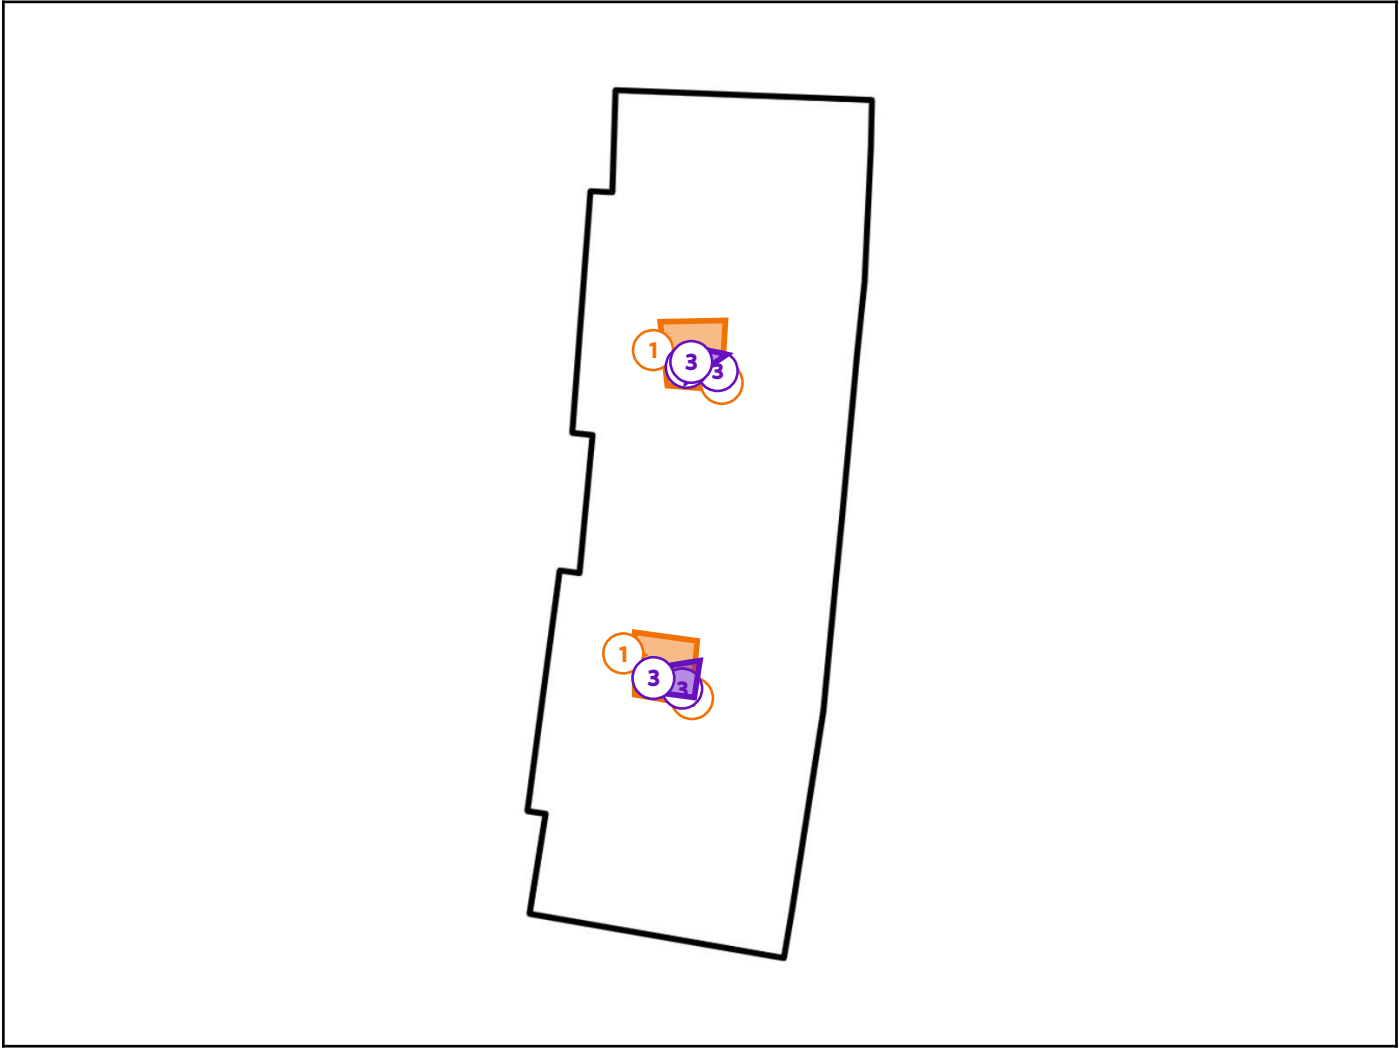
# Plan 1.1: Hoofdgebouw plan

| Beschrijving | Type | Actie |
|---|---|---|
| 1. elektrische schakelaar | Asbestmateriaal | Maatregelen nemen |
| 3. lift | Advies | - |

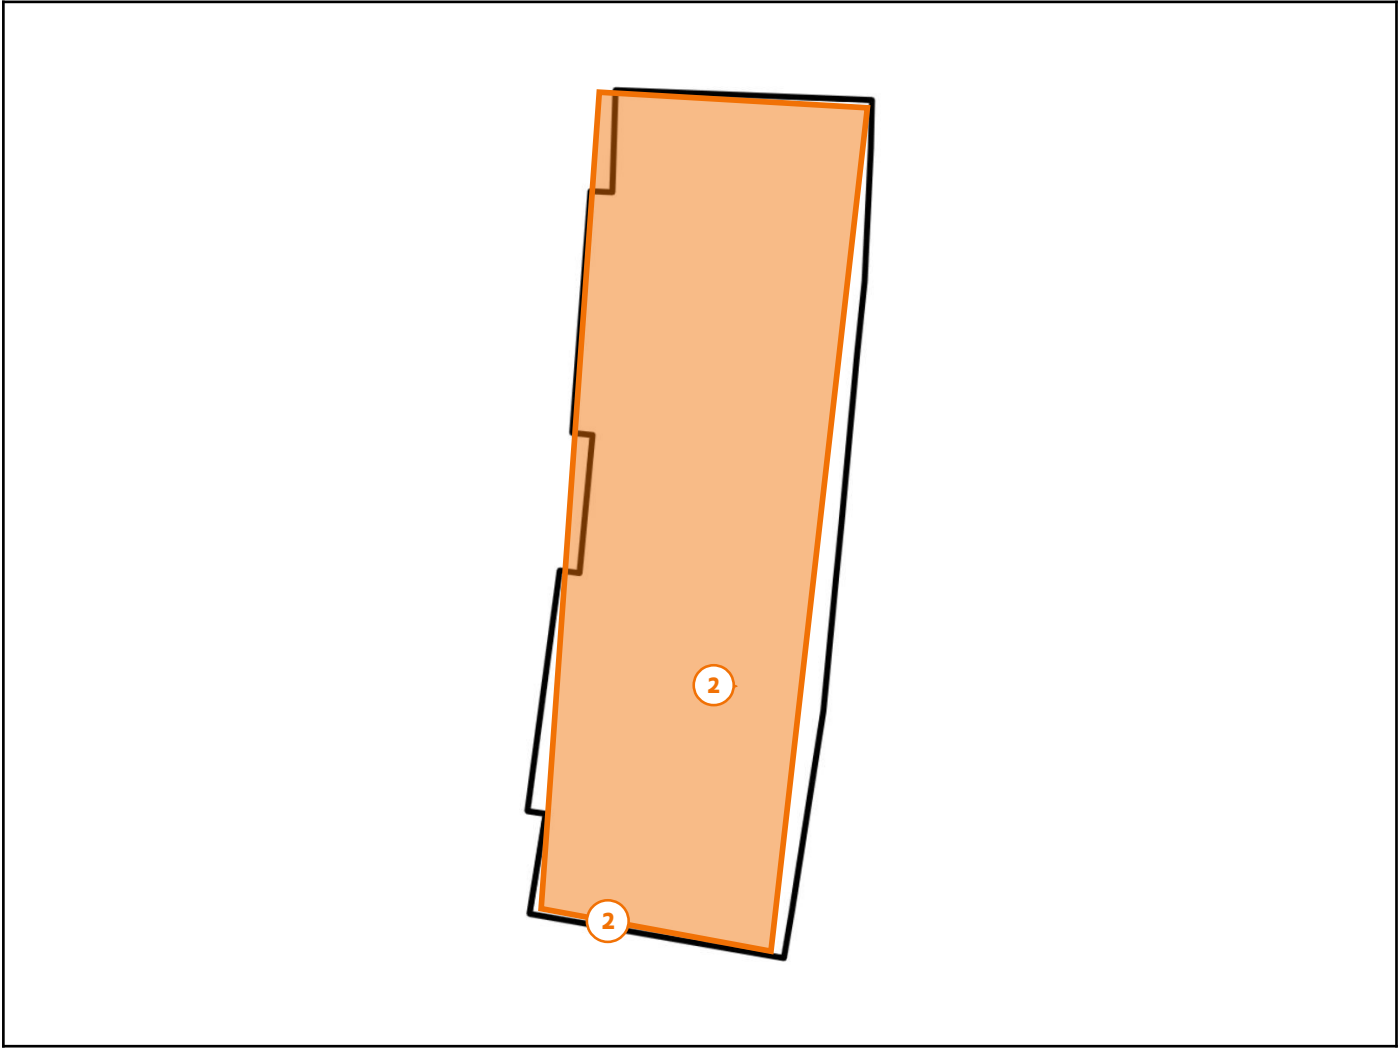
# Plan 1.2: Hoofdgebouw plan

| Beschrijving | Type | Actie |
|---|---|---|
| 2. cement gebonden buis | Asbestmateriaal | Maatregelen nemen |

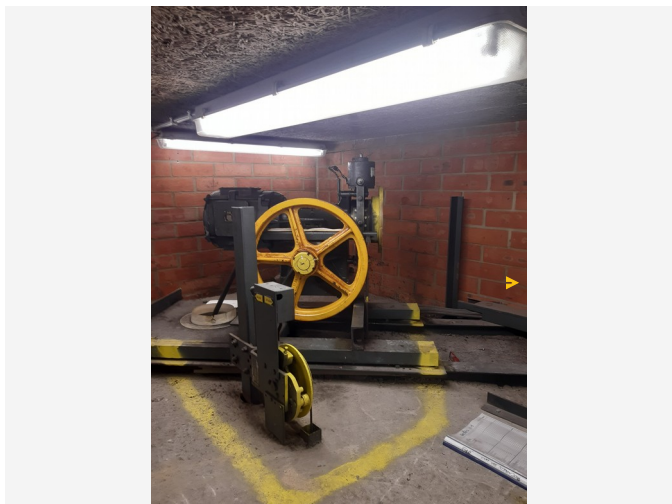
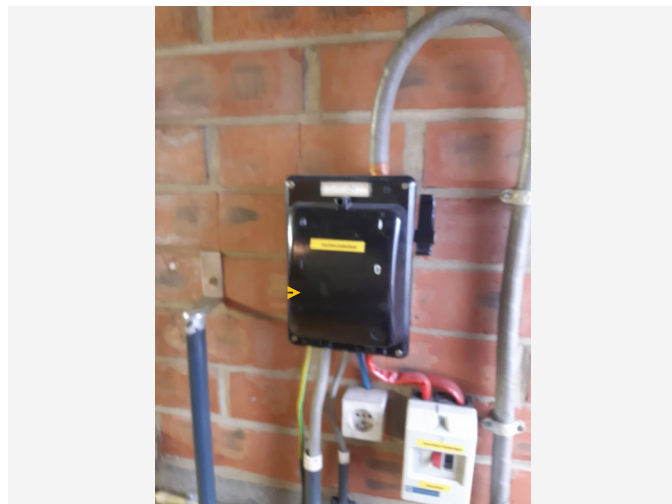
Overzichtsfoto

Detailfoto

Het asbestmateriaal valt onder de mijlpaal van 2040.

| Eindbeoordeling materiaalrisico | Verhoogd materiaalrisico en/of verhoogde kans op vezelvrijgave |

| Asbestsoort (vezeltype) | Crocidoliet aanwezig |
| Toestand van het materiaal | Licht beschadigd, licht verweerd. Intact materiaal type Pical – asbestboard of categorie III 'gebondenheid' |

| Beschrijving | elektrische schakelaar |

- Zorg voor een veilig beheer. Vermijd het beschadigen van het asbestmateriaal. Controleer de toestand jaarlijks op wijzigingen.
- jaarlijks controleren

- Eenvoudige handelingen: enkel door erkend asbestverwijderaar moeilijk bereikbaar

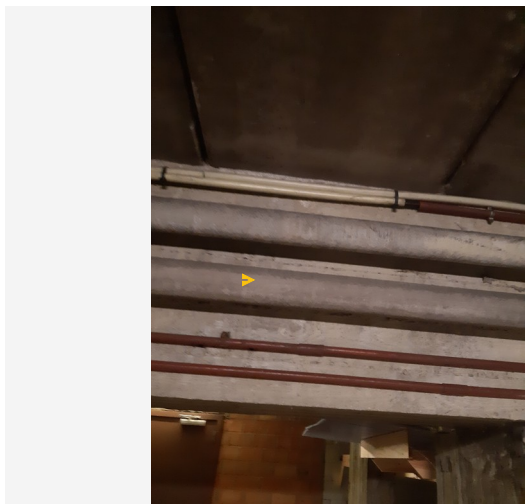
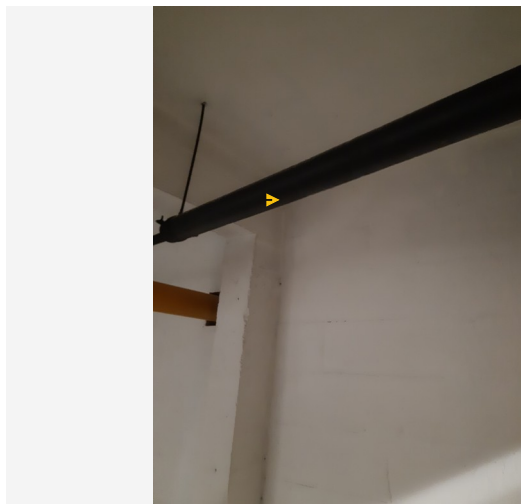
Overzichtsfoto

Detailfoto

Het asbestmateriaal valt onder de mijlpaal van 2040.

| Eindbeoordeling materiaalarisico | Verhoogd materiaalarisico en/of verhoogde kans op vezelvrijgave |

| Asbestsoort (vezeltype) | Crocidoliet aanwezig |
| Toestand van het materiaal | Licht beschadigd, licht verweerd. Intact materiaal type Pical – asbestboard of categorie III 'gebondenheid' |

| Beschrijving | cement gebonden buis |

- Zorg voor een veilig beheer. Vermijd het beschadigen van het asbestmateriaal. Controleer de toestand jaarlijks op wijzigingen.
- jaarlijks controleren

- Eenvoudige handelingen: enkel door erkend asbestverwijderaar  
enkel door elek maatschappij

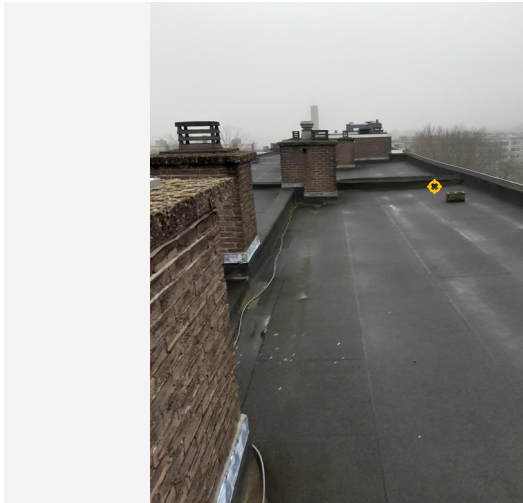
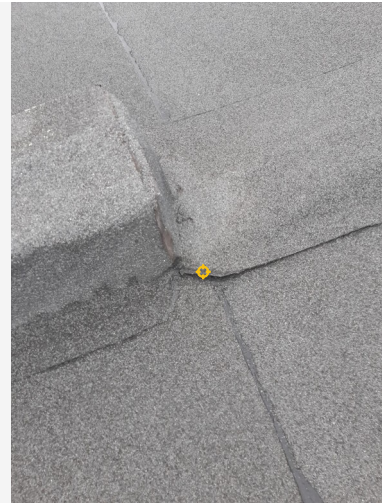
## Fiche 4: roofing

### Conclusie

Geen asbest

| # | Type | Referentie | Resultaat |
|---|---|---|---|
| 4.1 | Puntmonster | muurroofing | Geen asbest |

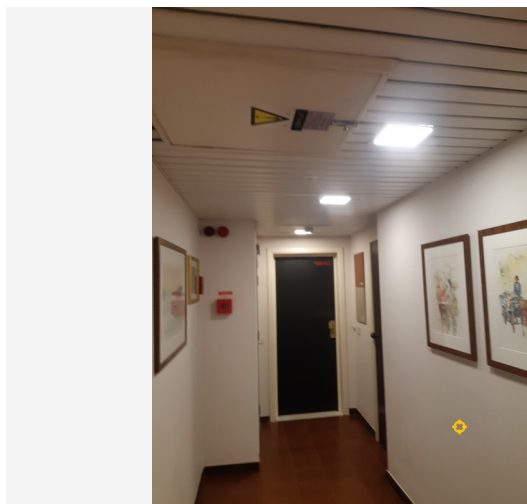
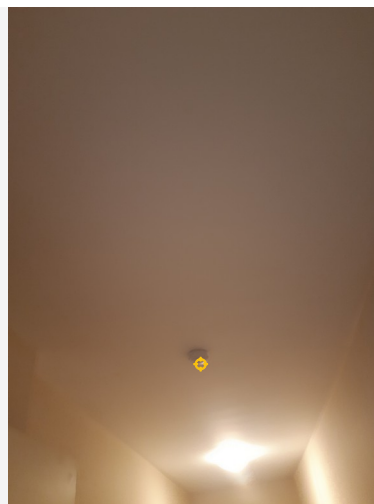
## Fiche 5: muur en plafondpleister gangen

### Conclusie

Geen asbest

| # | Type | Referentie | Resultaat |
|---|---|---|---|
| 5.1 | Mengmonster | muurpleister | Geen asbest |

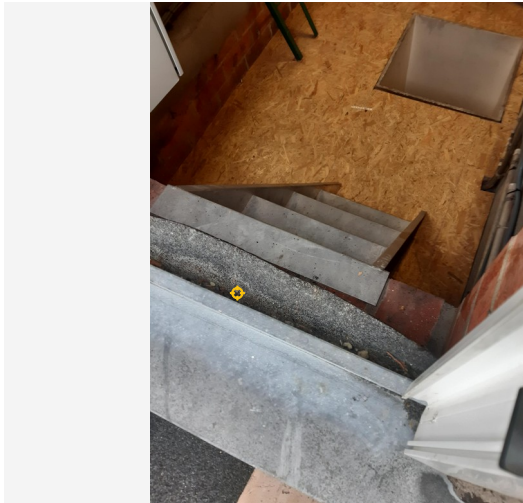
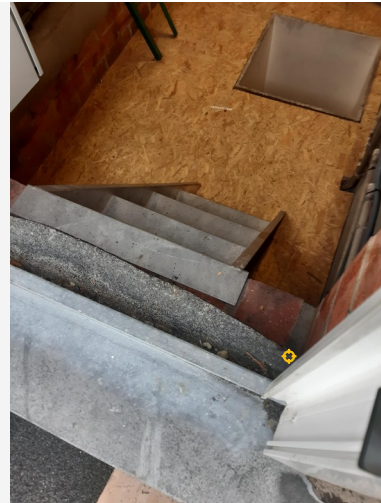
## Fiche 6: roofing

### Conclusie

Geen asbest

| # | Type | Referentie | Resultaat |
|---|---|---|---|
| 6.1 | Puntmonster | roofing | Geen asbest |

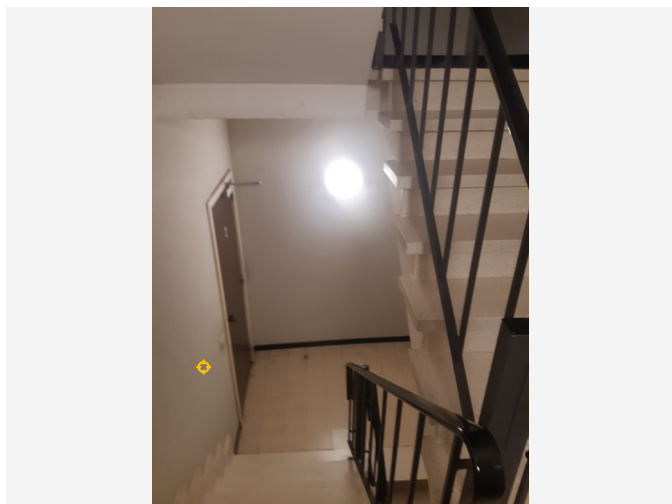
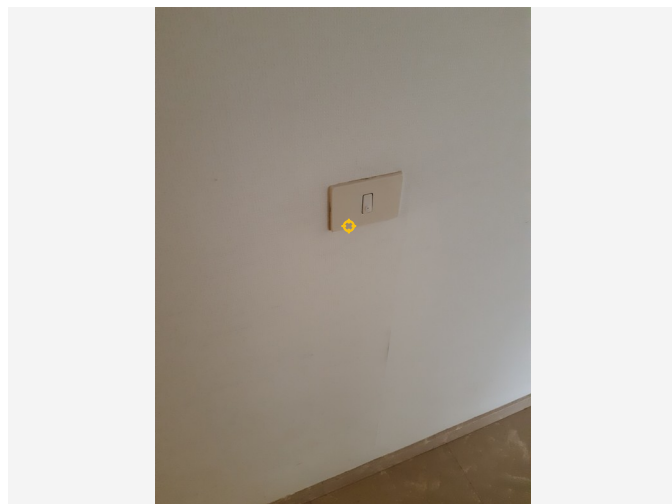
## Fiche 7: muur en plafondpleister traphal

### Conclusie

Geen asbest

| # | Type | Referentie | Resultaat |
|---|---|---|---|
| 7.1 | Mengmonster | pleister | Geen asbest |
