# Asbestinventarisatetest

Rucaplein 569, 2610 Antwerpen  
Gemeenschappelijke delen

Attestnummer : 20240220-000135.000

**Niet-asbestveilig**

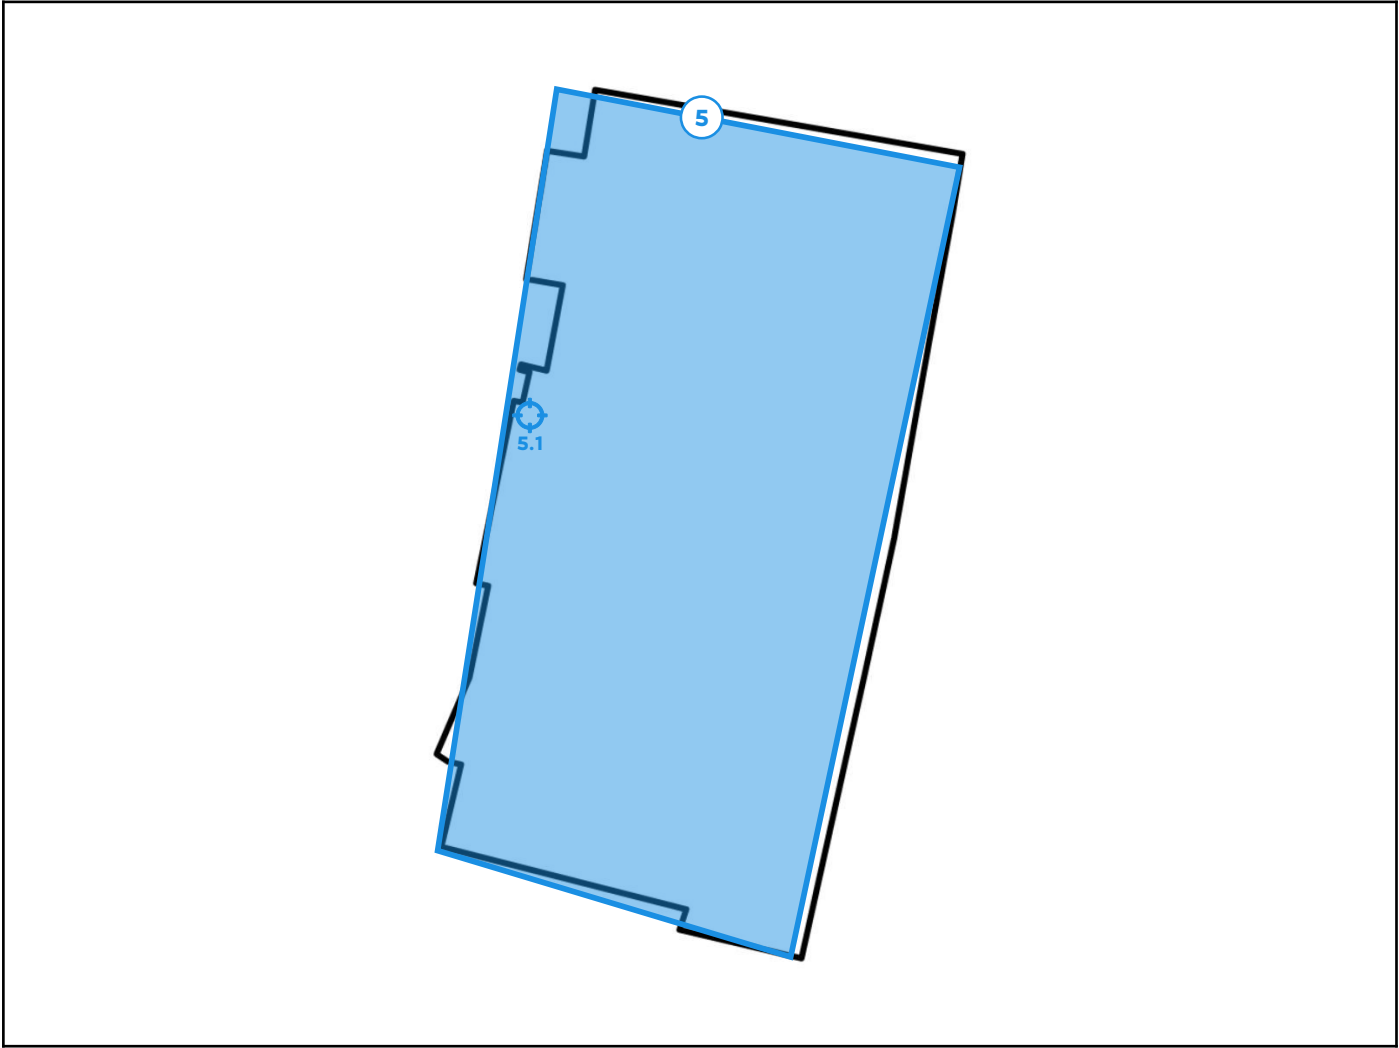
# Plan 1.1: Hoofdgebouw plan

| Beschrijving | Type | Actie |
|---|---|---|
| 5. roofing | Geen asbest | - |

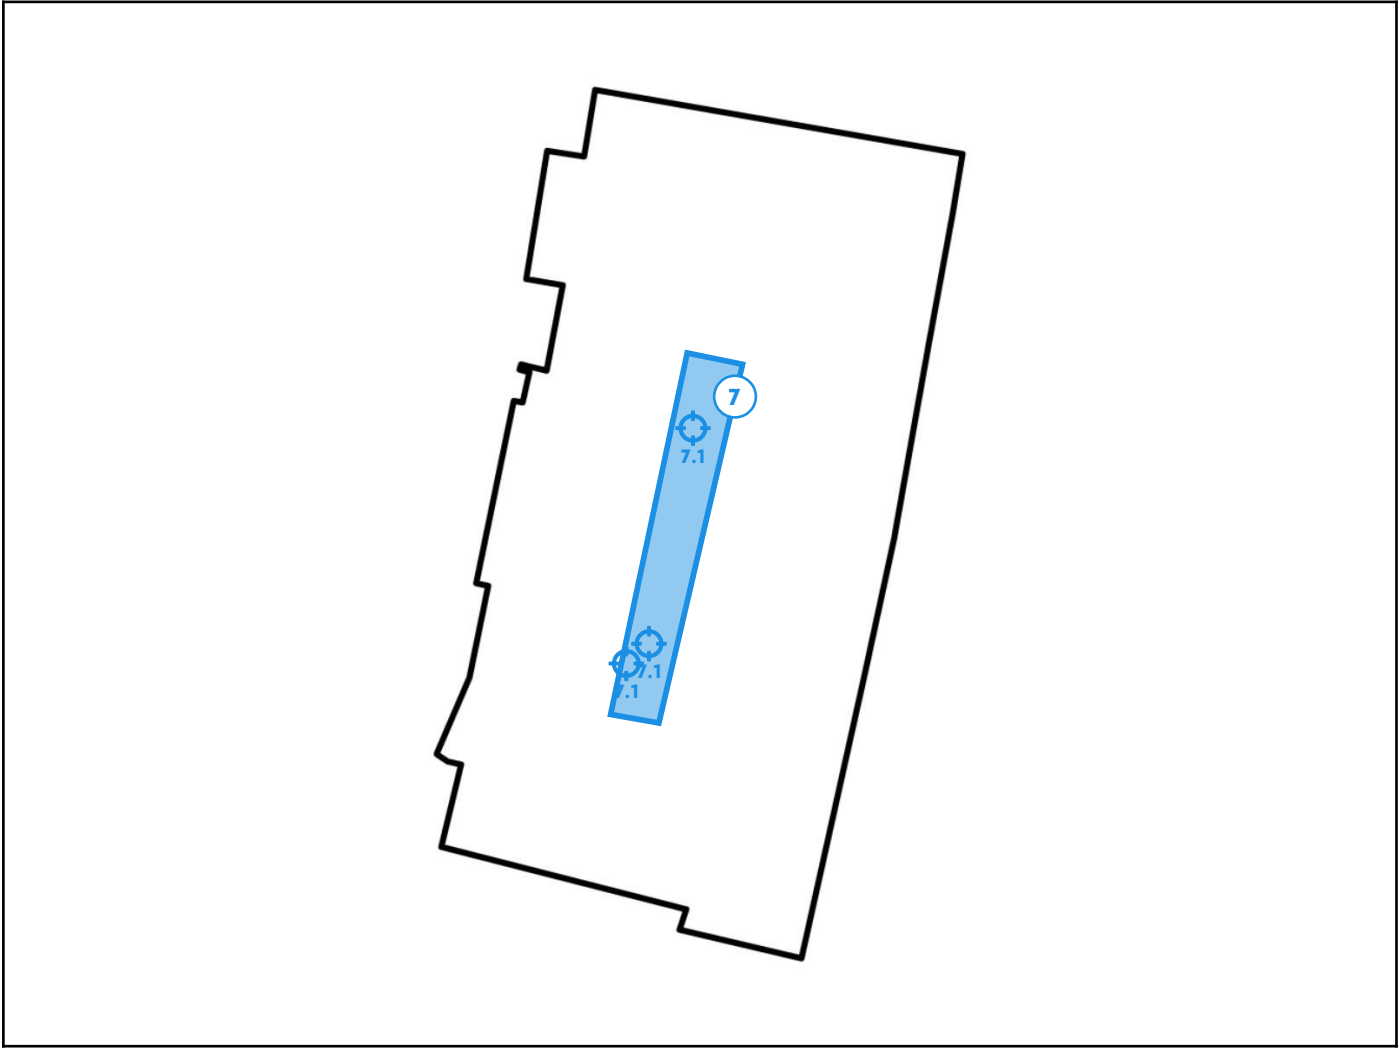
# Plan 1.2: Hoofdgebouw plan

| Beschrijving | Type | Actie |
|---|---|---|
| 7. muur en plafondpleister gangen | Geen asbest | - |

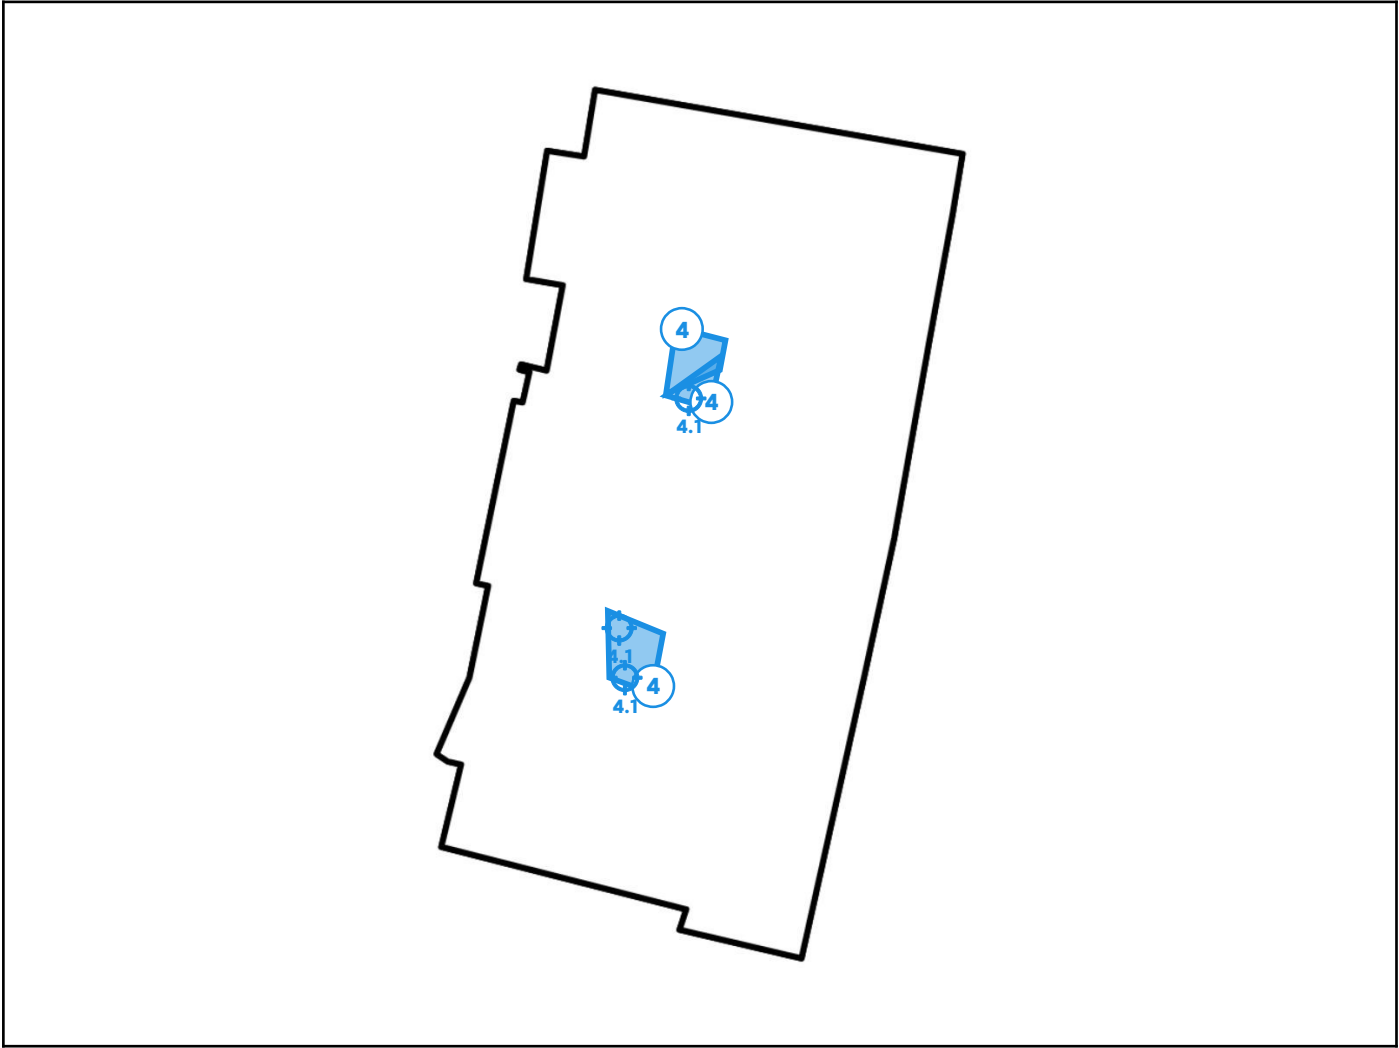
# Plan 1.3: Hoofdgebouw plan

| Beschrijving | Type | Actie |
|---|---|---|
| 4. muur en plafondpleister traphal | Geen asbest | - |

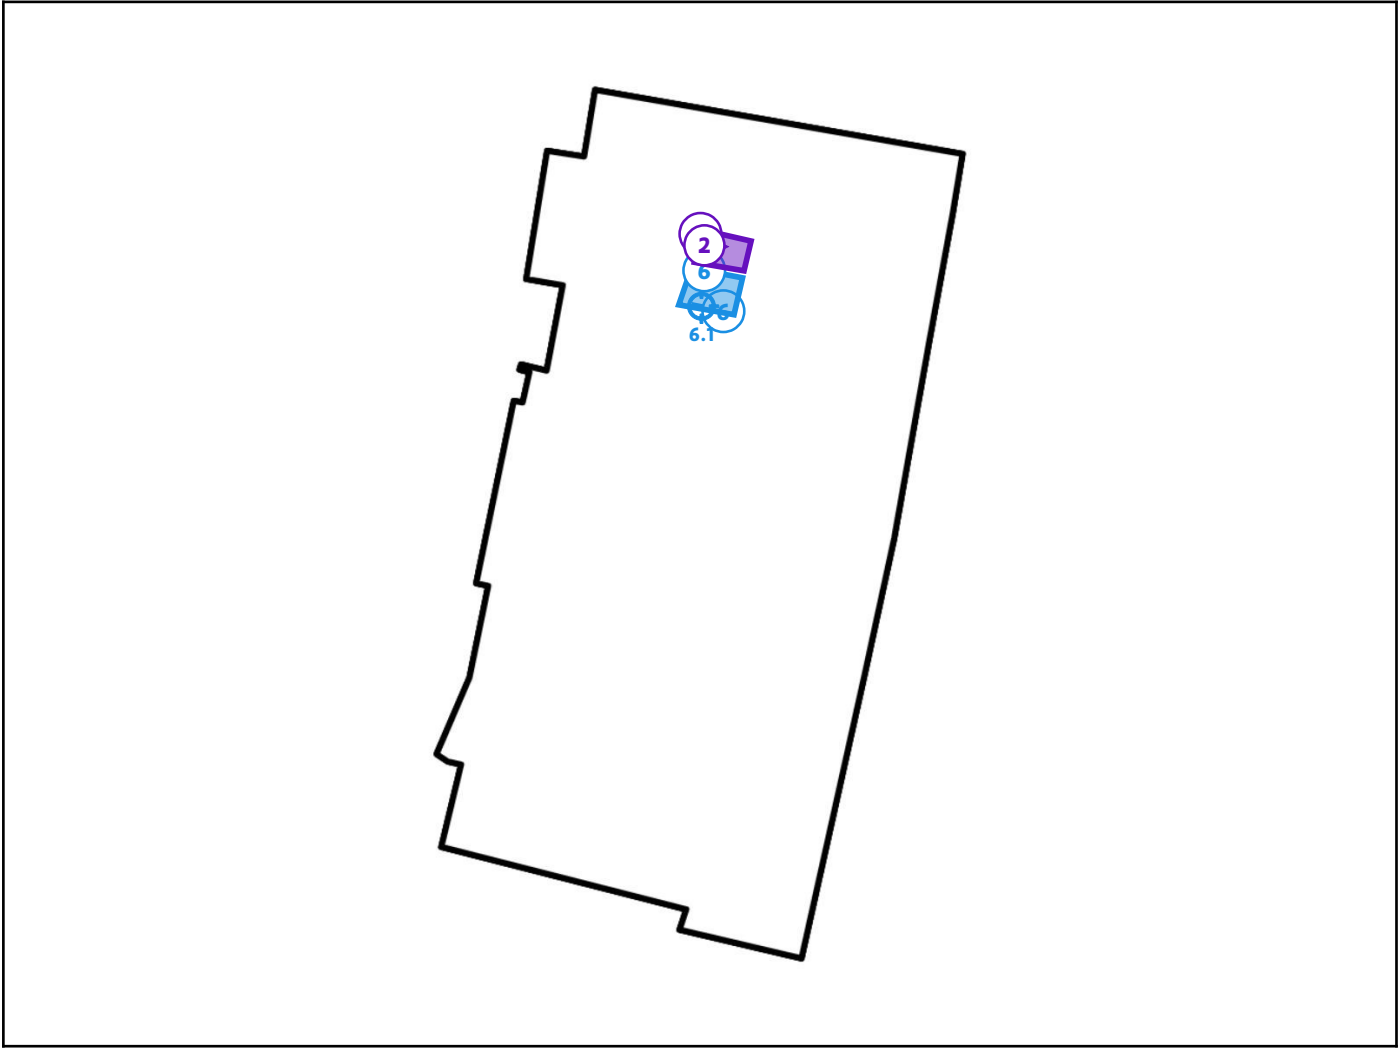
# Plan 1.4: Hoofdgebouw plan

| Beschrijving | Type | Actie |
|---|---|---|
| 2. lift | Advies | - |
| 6. roofing | Geen asbest | - |

remschoenen zijn in 2018 vervangen

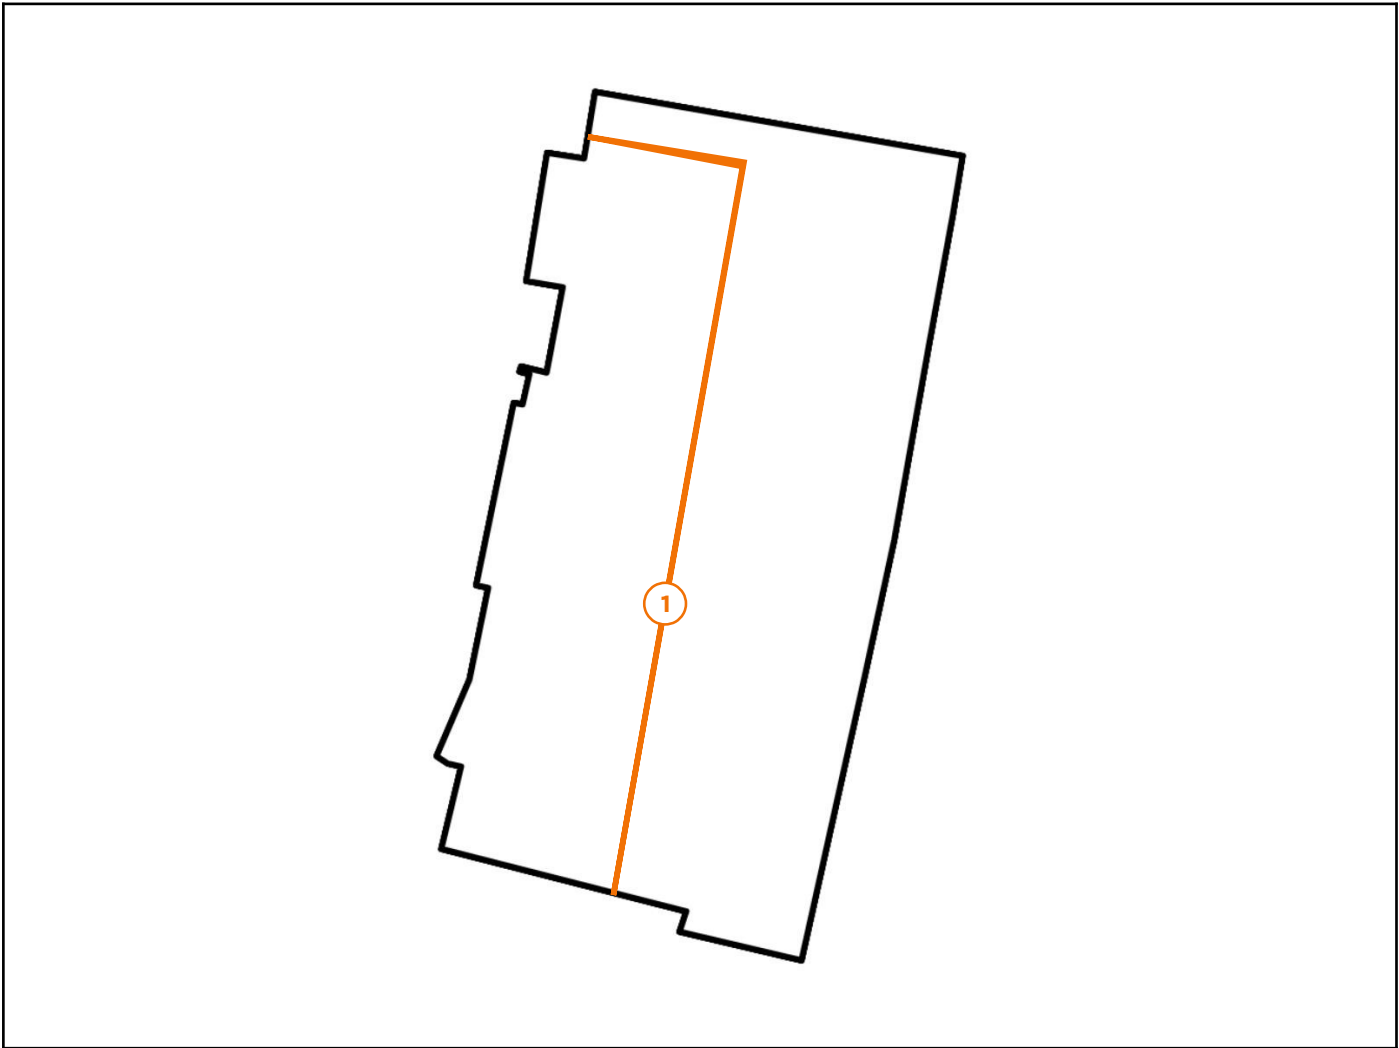
# Plan 1.5: Hoofdgebouw plan

| Beschrijving | Type | Actie |
|---|---|---|
| 1. cement gebonden buis | Asbestmateriaal | Maatregelen nemen |

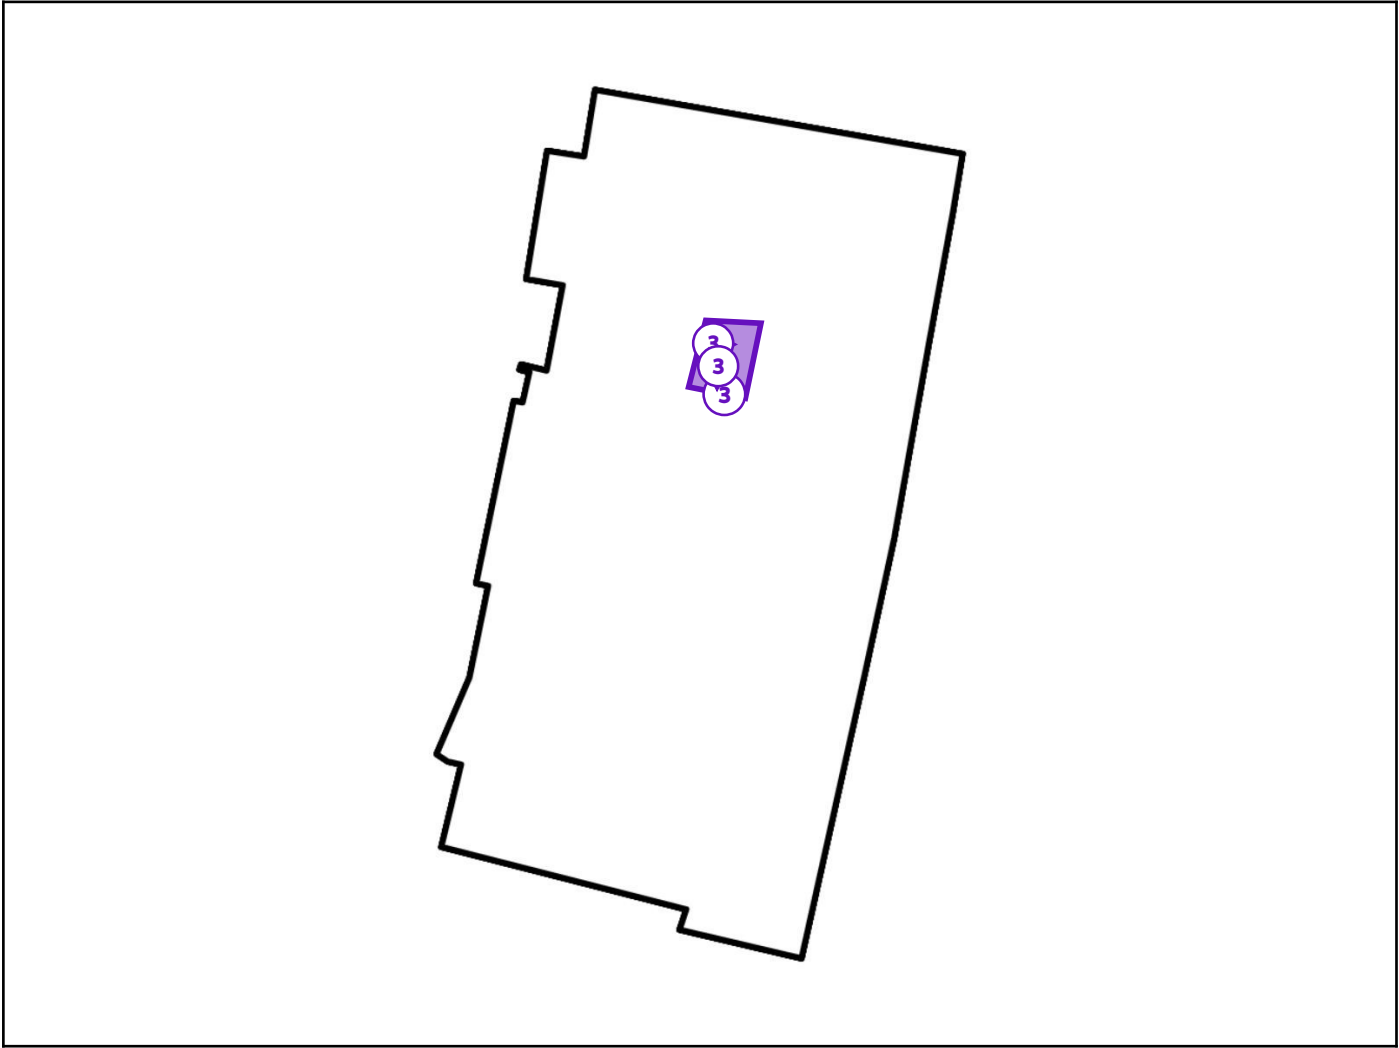
# Plan 1.6: Hoofdgebouw plan

| Beschrijving | Type | Actie |
|---|---|---|
| 3. remvoeringen | Advies | - |

remvoeringen zijn vervangen in 2018

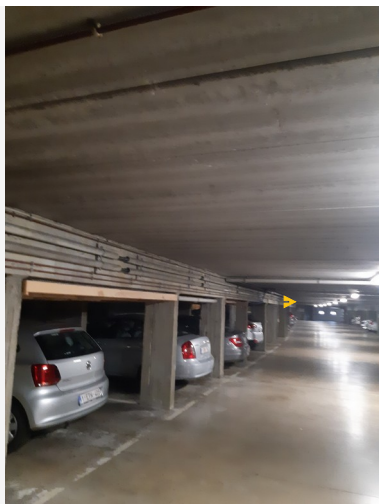
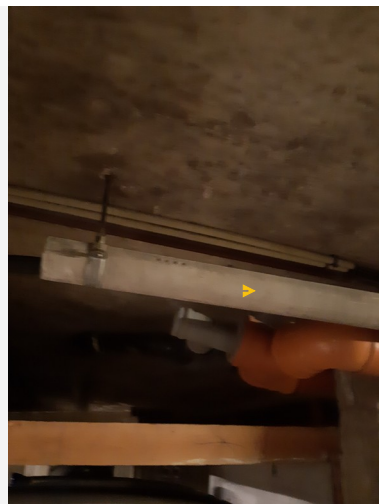
Het asbestmateriaal valt onder de mijlpaal van 2040.

| Eindbeoordeling materiaalarisico | Verhoogd materiaalarisico en/of verhoogde kans op vezelvrijgave |

| Asbestsoort (vezeltype) | Crocidoliet aanwezig |
| Asbestconcentratie | Laag (< 50%) |
| Toestand van het materiaal | Licht beschadigd, licht verweerd. Intact materiaal type Pical – asbestboard of categorie III 'gebondenheid' |

| Beschrijving | cement gebonden buis |
| Asbestmateriaal | Verloren bekisting - Buis, koker |

- Zorg voor een veilig beheer. Vermijd het beschadigen van het asbestmateriaal. Controleer de toestand jaarlijks op wijzigingen.
- jaarlijks controleren

- Eenvoudige handelingen: enkel door erkend asbestverwijderaar te verwijderen door de elektriciteits maatschappij.

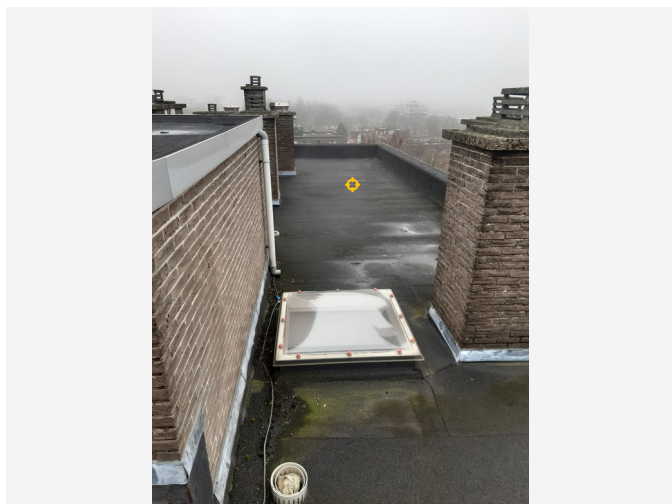
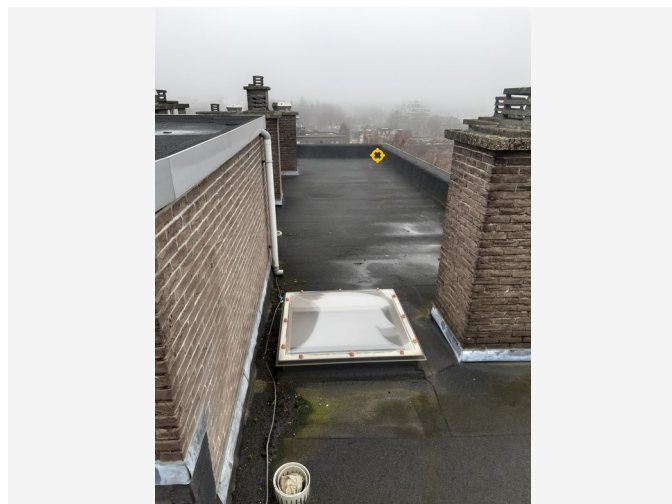
Geen asbest

| # | Type | Referentie | Resultaat |
|---|---|---|---|
| 5.1 | Puntmonster | roofing | Geen asbest |

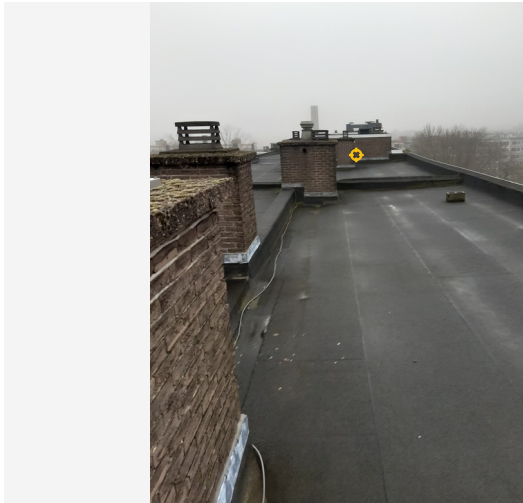
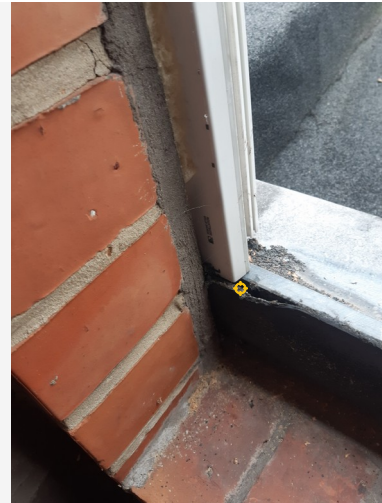
## Fiche 6: roofing

Geen asbest

| # | Type | Referentie | Resultaat |
|---|---|---|---|
| 6.1 | Puntmonster | roofing muur | Geen asbest |

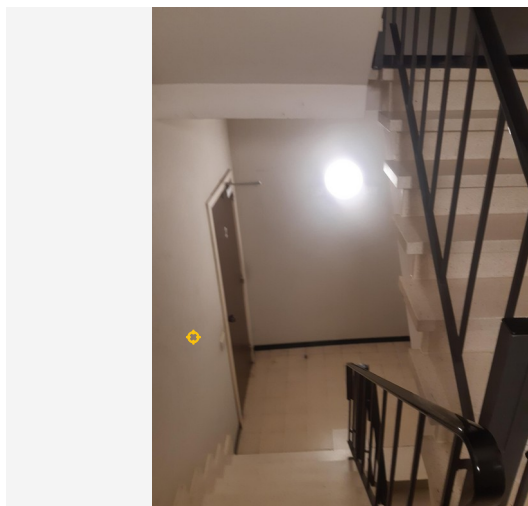
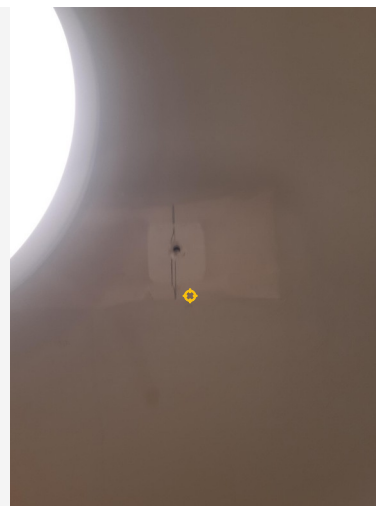
## Fiche 7: muur en plafondpleister gangen

Geen asbest

| # | Type | Referentie | Resultaat |
|---|---|---|---|
| 7.1 | Mengmonster | muurpleister | Geen asbest |
