# Asbestinventarisatetest

Rucaplein 537, 2610 Antwerpen

Attestnummer : **20251027-000098.000**

Uitgegeven op : **27.10.2025**

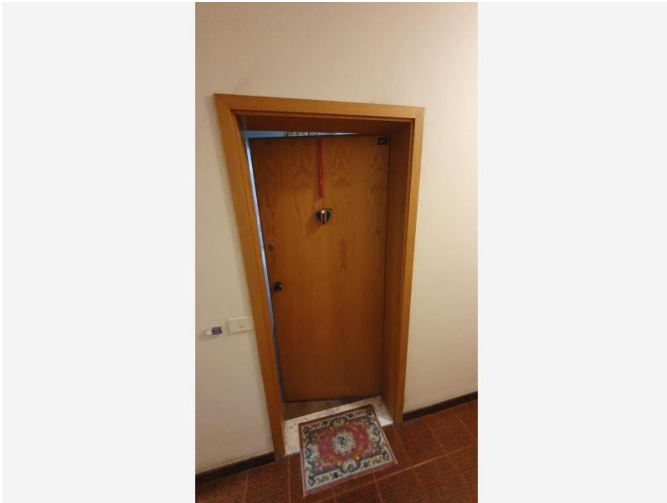
Dit asbestattest heeft betrekking op een appartement en een kelder in een appartementsgebouw. Inherent aan een appartementsgebouw is dat er gemene delen bestaan die niet specifiek aan een privaatief gebruikt deel van het gebouw kunnen toegeschreven worden. De gemene delen van een gebouw vallen buiten het toepassingsgebied van dit asbestattest. Toch is het belangrijk om te vermelden dat in de gemene delen van een gebouw geregeld asbestverdachte en asbesthoudende materialen aanwezig zijn. Veel voorkomende materialen zijn onder andere:

- Pleisterwerken (aanwezig)
- Crepi;
- Mastiek en/of kit ter hoogte van het buitenschrijnwerk; (aanwezig)
- Vinyl vloerbekledingen;
- Plaatmateriaal zoals Glasal, Masal, Pical, Menuiserie, ...;
- Bakeliet; (aangetroffen)
- Gipsisolatie rond verwarmingsbuizen;
- Asbestkoord en -textiel;
- Buizen, doorvoeren of schouwen in asbestcement; (aanwezig)
- Roofing; (aanwezig)
- Kunstleien tegen gevels of op daken.
- Liftinfrastructuur (lift aanwezig)

Voor meer informatie hierover zal u het Asbestattest voor de gemene delen kunnen raadplegen.

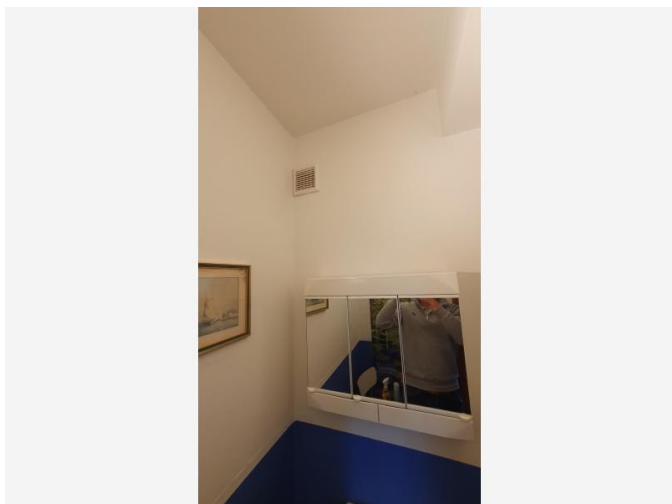
Er zijn een aantal schouwen en afvoerbuizen in het gebouw aanwezig. Hoewel dit in het kader van dit niet-destructieve onderzoek niet nader kon worden onderzocht, dient erop gewezen te worden dat het in principe niet uit te sluiten valt dat er binnenin de zichtbare structuur ook asbesthoudende rookgaskanalen of afvoeren aanwezig zijn. Indien het bij werken de bedoeling zou zijn de technische schachten open te breken, dient dit met de nodige zorg benaderd te worden tot wanneer er meer zekerheid is over het al dan niet aanwezig zijn van dergelijke rookgaskanalen of afvoerbuizen.

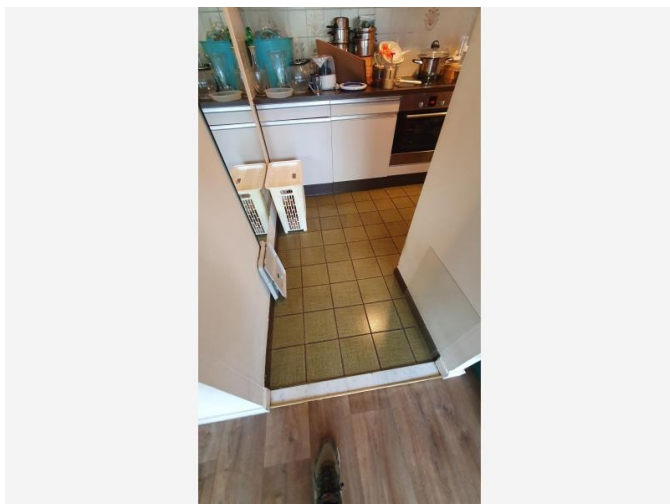
De tegels zijn niet asbestverdacht, maar er kan geen uitspraak gedaan worden over de onderliggende lijmlaag daar er geen beschadigde tegels werden aangetroffen en in het kader van niet-destructief onderzoek deze niet dienen beschadigd te worden. Bij eventuele renovaties best contact opnemen om de onderliggende lijm -of cementlaag te bemonsteren. Dit kan door een asbestdeskundige of door [www.asbest-controleur.be](http://www.asbest-controleur.be).

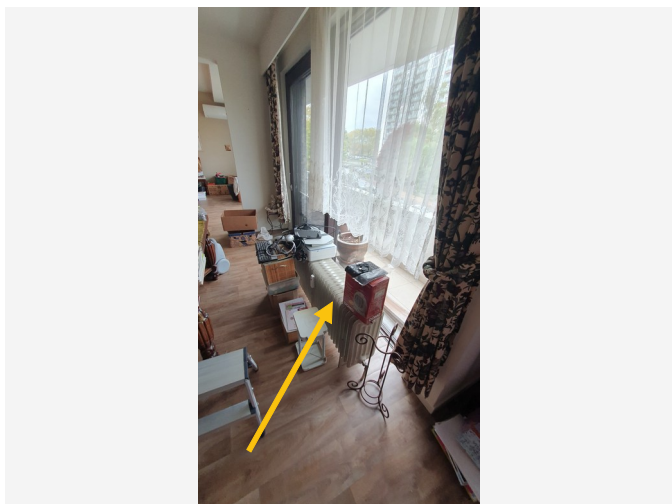
Oude gietijzeren chauffages bevatten vroeger (2000) vaak asbesthoudende pakkingen. Echter is dit visueel niet vast te stellen. Bij verwijderen deze versie bij asbestafval deponeren. 3 stuks aanwezig in het appartement.

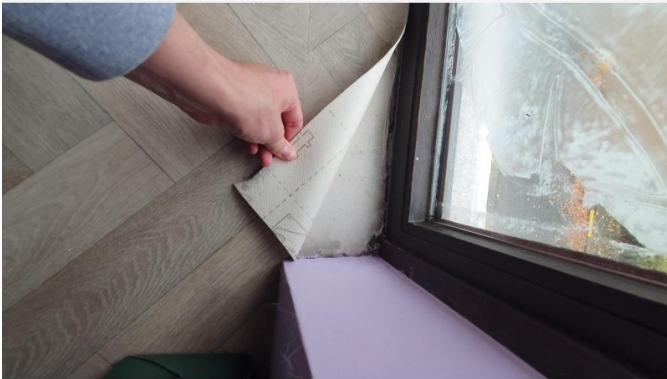
De vinyl op de vloer is los en niet verlijmd.

De vinyl is flexibel en niet asbestverdacht.

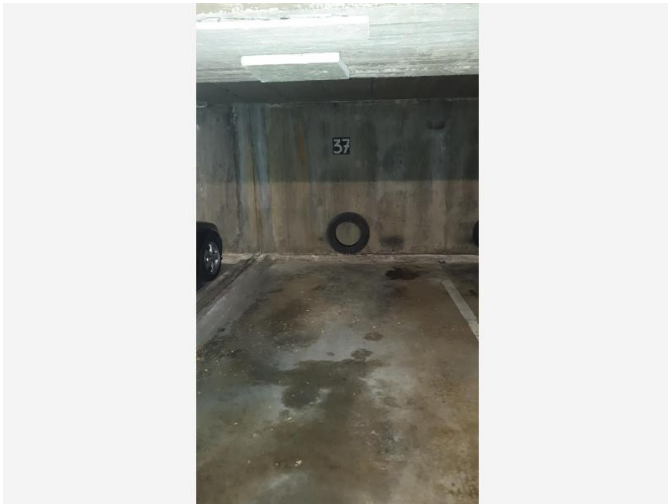
## Fiche 7: Geen pleisterwerken aangetroffen in garagebox en berging

Geen pleisterwerken of cementeringen aangetroffen aan de muren of plafonds.

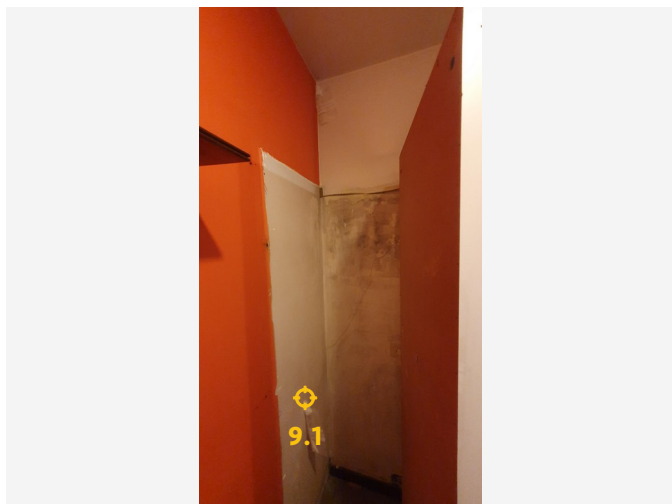
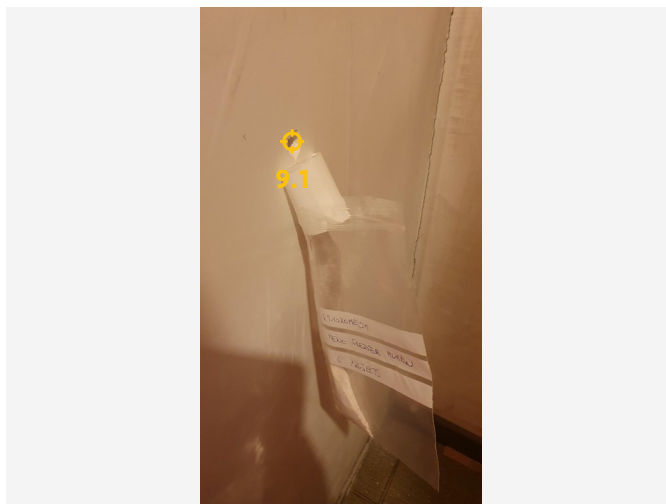
## Fiche 9: Pleisterwerk binnenmuren

Geen asbest

| Opmerking | <p>Er werd een representatief mengstaal genomen waarvan de resultaten mogen toegepast worden op alle pleisterwerken aan de binnenmuren. De staalnamepunten werden aangeduid op de constructieplannen. Staalnames van heterogene materialen zijn steeds een steekproef. In principe is het mogelijk dat er op andere plaatsen dan de specifieke staalnamepunten asbestvezels terug te vinden zijn, zelfs indien er geen asbestvezels werden teruggevonden in het onderzochte materiaal. De vermelde hoeveelheid is een indicatieve inschatting.</p> |

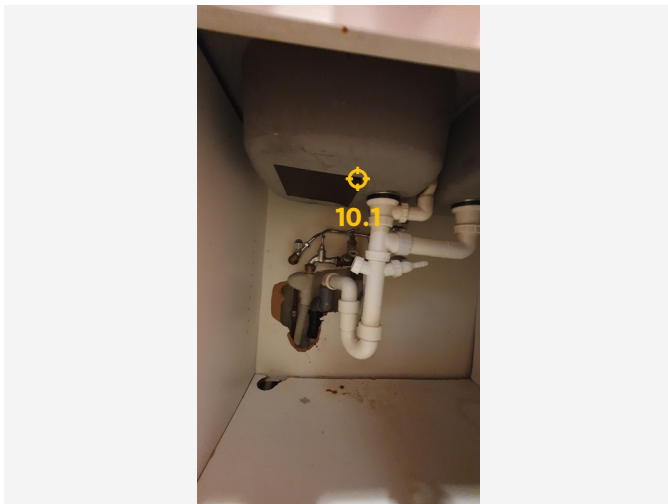
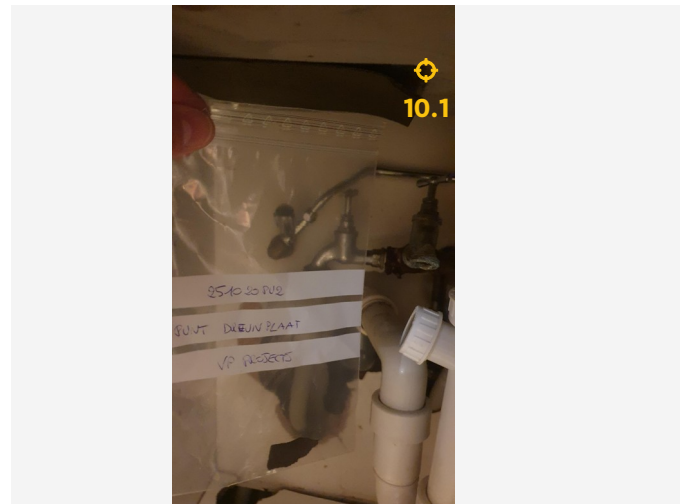
Geen asbest

| Beschrijving | Dreunplaat onder wasbakken keuken |

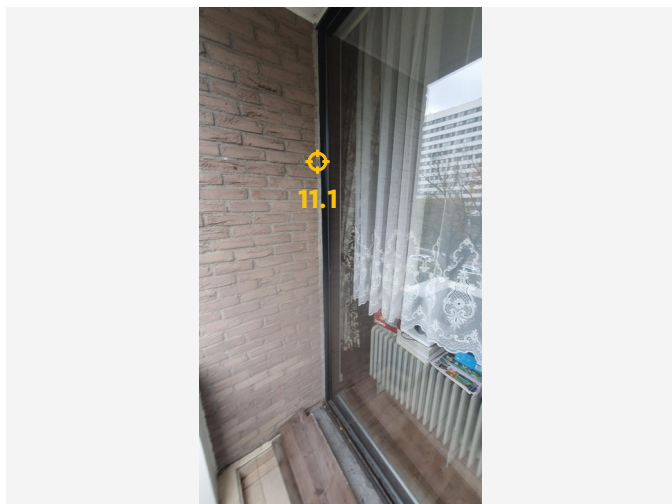
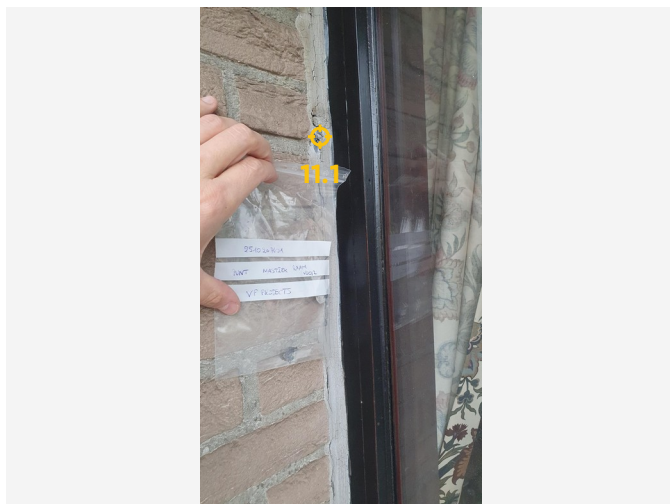
## Fiche 11: Kit raamwerk

Geen asbest

| Opmerking | <p>Schattingen zijn op basis van metingen tijdens plaatsbezoek. De werkelijke hoeveelheden kunnen in realiteit afwijken.</p> <p>Dezelfde mastiek kit aangetroffen aan alle drie ramen aan de voorzijde.</p> |

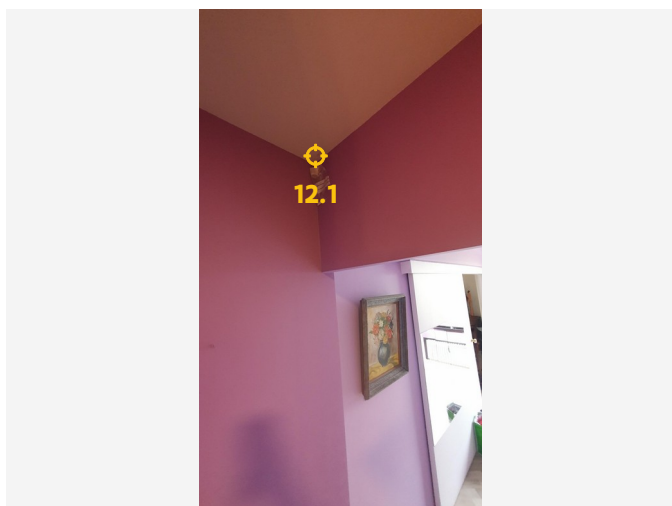
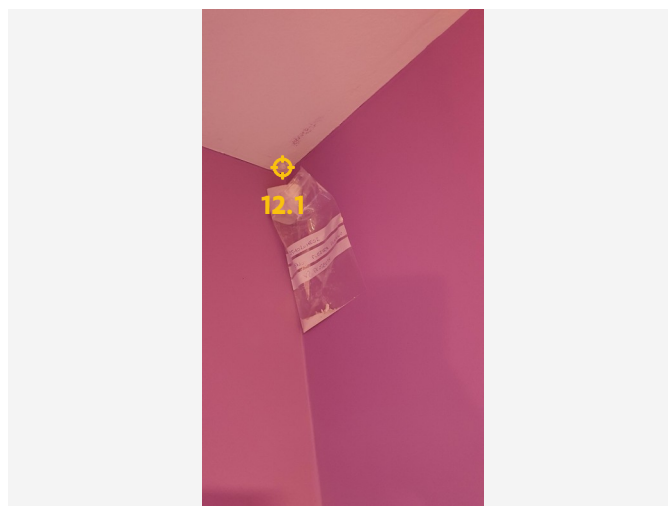
## Fiche 12: Pleisterwerk Plafond

Geen asbest

| Opmerking | <p>Er werd een representatief mengstaal genomen waarvan de resultaten mogen toegepast worden op alle pleisterwerken aan de binnenmuren. De staalnamepunten werden aangeduid op de constructieplannen. Staalnames van heterogene materialen zijn steeds een steekproef. In principe is het mogelijk dat er op andere plaatsen dan de specifieke staalnamepunten asbestvezels terug te vinden zijn, zelfs indien er geen asbestvezels werden teruggevonden in het onderzochte materiaal. De vermelde hoeveelheid is een indicatieve inschatting.</p> |

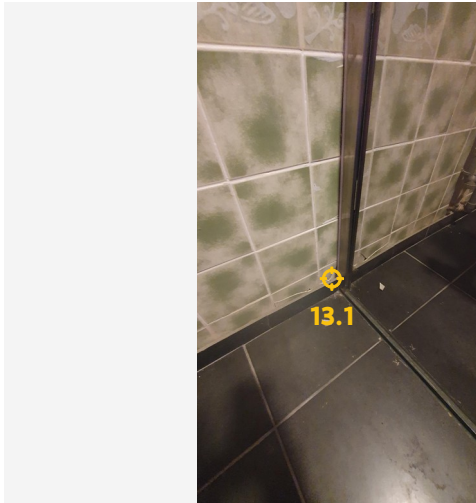
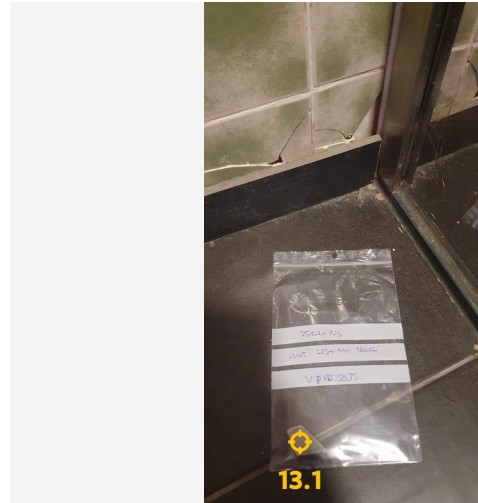
## Fiche 13: Lijmlaag achter faiencetegel

Geen asbest

| Opmerking | Faience tegels met lijmlaag vastgesteld. De tegels zelf lijken niet verdacht, maar de cementering/lijmlaag is bemonsterd. De hoeveelheid is een schatting op basis van het plaatsbezoek. Exacte hoeveelheden kunnen afwijken. Enkel de tegels in de badkamer waren beschadigd en konden bemonsterd worden. Andere tegelwerken zijn opgenomen in een afzonderlijke adviesfiche omdat daar geen beschadigingen waren. |
