# Asbestinventarisatetest

Hoogstraat 143/2, 9450 Haaltert

Attestnummer : 20260112-000038.000

Uitgegeven op : 12.01.2026

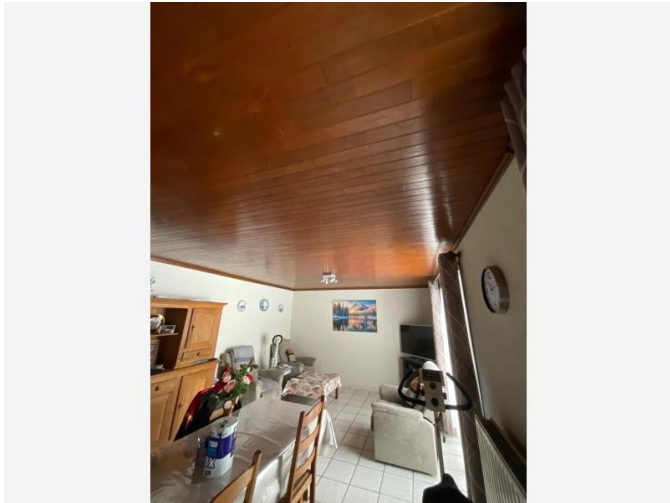
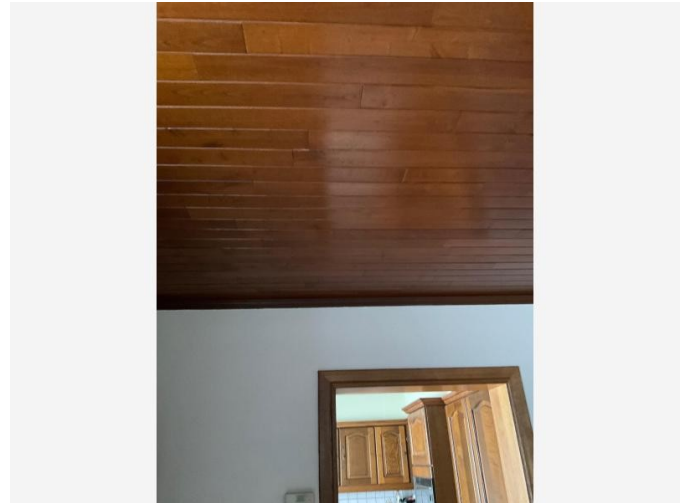
| Fiche 1: Plafond type: Plaatmateriaal..... | 12 |

### Informatie over een niet-asbestverdacht materiaal

| Basis voor advies | De asbestdeskundige beoordeelt het materiaal als niet-asbestverdacht. |

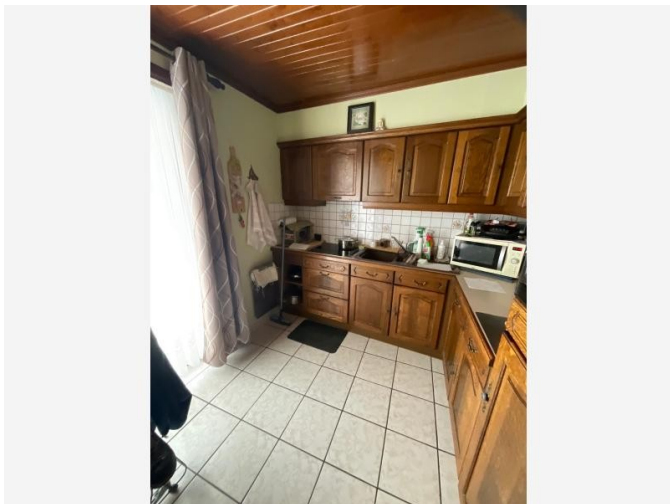
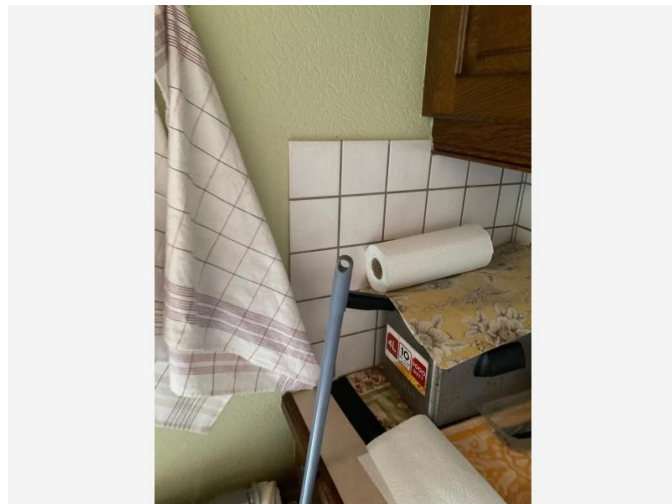
| Fiche 2: faïancelijm achter tegels..... | 13 |

### Informatie over een materiaal dat de asbestdeskundige niet kan waarnemen of vaststellen

| Basis voor advies | Beoordeling op basis van expertise met een vaststelling door de asbestdeskundige. |

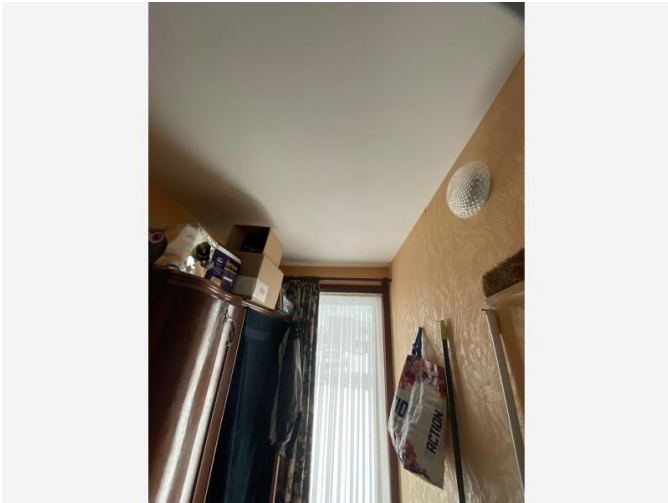
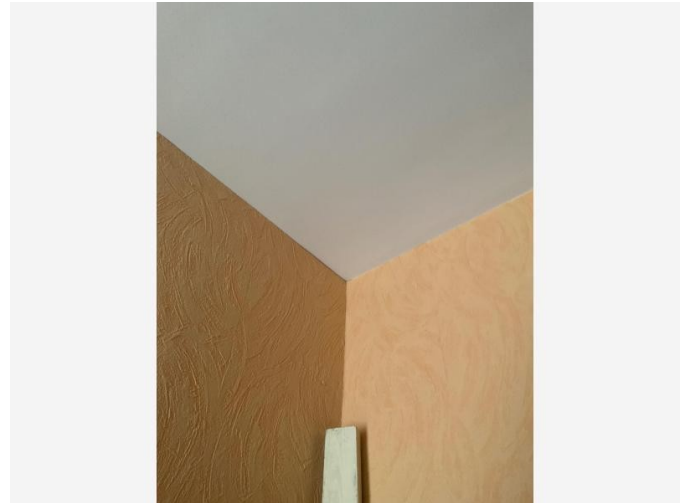
## Fiche 3: pleisterwerk plafond

Geen asbest

| # | Type | Referentie | Resultaat |
|---|---|---|---|
| 3.1 | Mengmonster | mm02 | Geen asbest |

| Bindmiddel van materiaal | Gips - kalk |
| Gebondenheid op basis van bindmiddel | Niet-hechtgebonden |

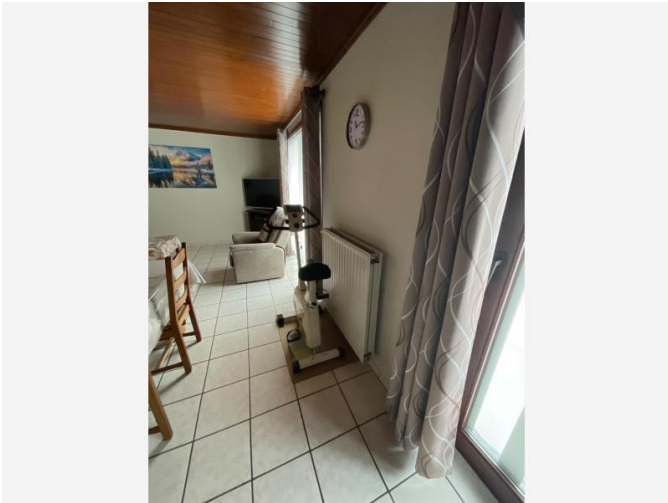
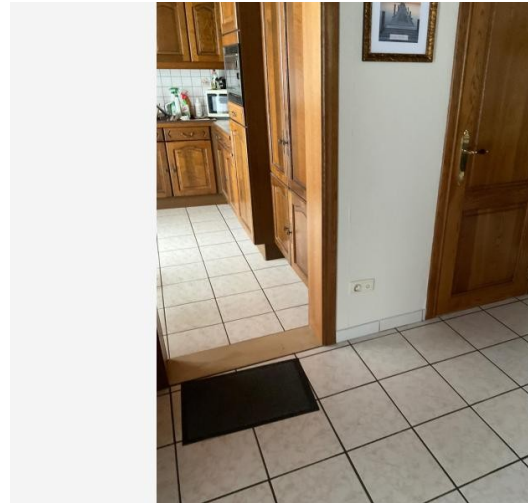
## Fiche 4: pleisterwerk wanden

Geen asbest

| # | Type | Referentie | Resultaat |
|---|---|---|---|
| 4.1 | Mengmonster | mm01 | Geen asbest |

| Bindmiddel van materiaal | Gips - kalk |
| Gebondenheid op basis van bindmiddel | Niet-hechtgebonden |

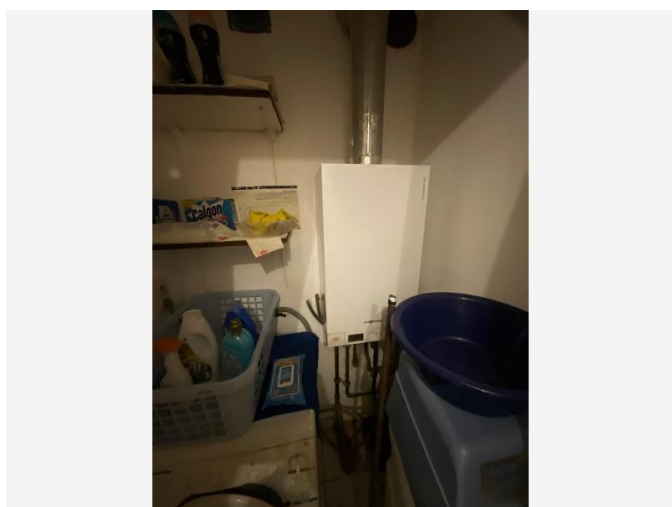
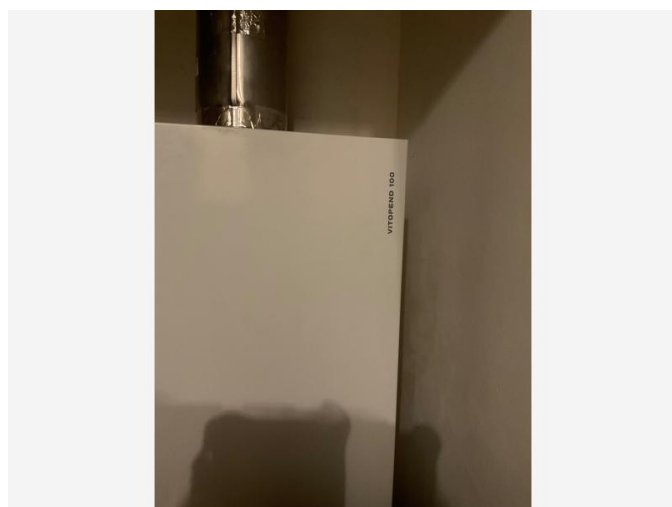
### Fiche 6: Ketel van na 2001

| Beschrijving | Notitie | Terug te vinden op plannen |
|---|---|---|
| Fiche 6: Ketel van na 2001 | Deze ketel is van na 2001 en kan dus geen asbest verdachte materialen bevatten. | - |
