# Asbestinventarisatetest

Wijstraat 48, 9340 Lede

Attestnummer : 20260112-000040.000

**Niet-asbestveilig**

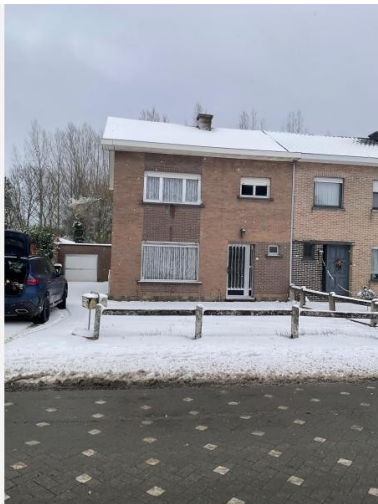
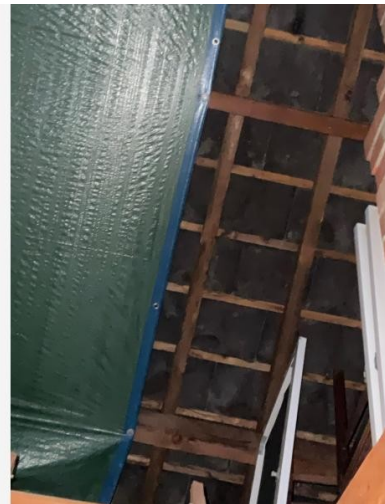
Het asbestmateriaal valt onder de mijlpaal van 2034.

| Eindbeoordeling materiaalrisico | Verhoogd materiaalrisico en/of verhoogde kans op vezelvrijgave |

| Asbestsoort (vezeltype) | Crocidoliet aanwezig |
| Toestand van het materiaal | Matig beschadigd, matig verweerd |

| Beschrijving | leien dak |
| Hoeveelheid (oppervlakte - aantal) | <ul style="list-style-type: none"><li>• 90,00 m<sup>2</sup> - 1 stuk</li></ul> |

Verwijderen

- Zorg voor een veilig beheer. Vermijd het beschadigen van het asbestmateriaal. Controleer de toestand jaarlijks op wijzigingen.
- Hemelwater dat afspoelt van asbestcement daken of gevels kan asbestdeeltjes bevatten. Gebruik het enkel voor gesloten circuits (bv. spoelen toiletten). Reinig na het vervangen van het dak of de gevel de dakgoten en regenwaterput of -ton om asbesthoudend sediment of slib te verwijderen
- Voer bijkomende staalname(s) uit.

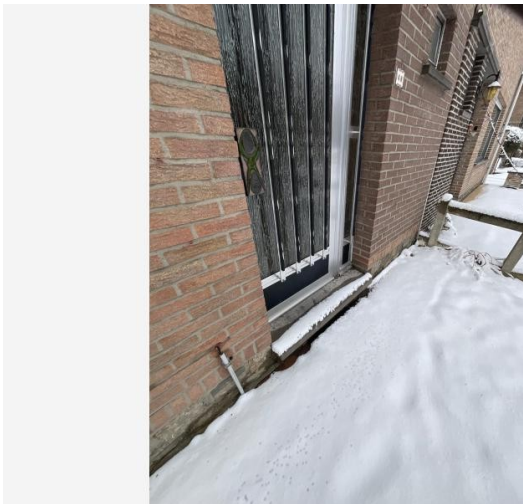
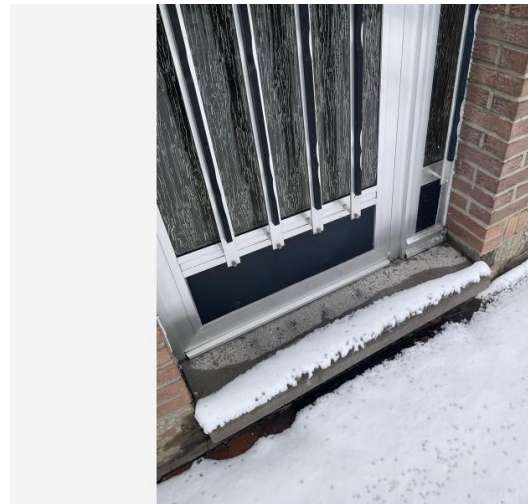
Het asbestmateriaal valt onder de mijlpaal van 2040.

| Eindbeoordeling materiaalrisico | Verhoogd materiaalrisico en/of verhoogde kans op vezelvrijgave |

| Asbestsoort (vezeltype) | Crocidoliet aanwezig |
| Toestand van het materiaal | Licht beschadigd, licht verweerd. Intact calciumsilicaatmateriaal of categorie III 'gebondenheid' |

| Beschrijving | inlegpaneel type glasal |
| Hoeveelheid (oppervlakte - dikte - aantal) | • 2,00 m <sup>2</sup> - 0,30 cm - 1 stuk |

Verwijderen

- Zorg voor een veilig beheer. Vermijd het beschadigen van het asbestmateriaal. Controleer de toestand jaarlijks op wijzigingen.
- Hemelwater dat afspoelt van asbestcement daken of gevels kan asbestdeeltjes bevatten. Gebruik het enkel voor gesloten circuits (bv. spoelen toiletten). Reinig na het vervangen van het dak of de gevel de dakgoten en regenwaterput of -ton om asbesthoudend sediment of slib te verwijderen
- Voer bijkomende staalname(s) uit.

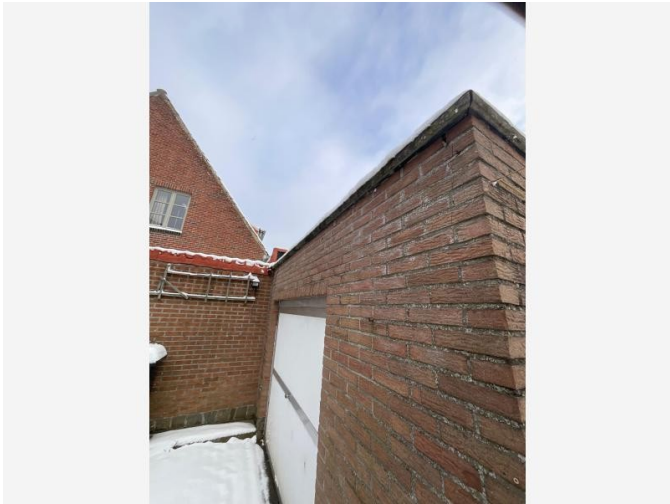
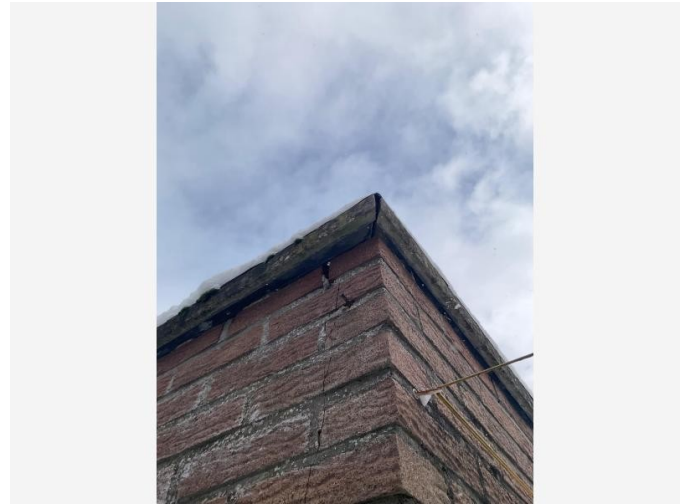
Het asbestmateriaal valt onder de mijlpaal van 2040.

| Eindbeoordeling materiaalrisico | Verhoogd materiaalrisico en/of verhoogde kans op vezelvrijgave |

| Asbestsoort (vezeltype) | Crocidoliet aanwezig |
| Toestand van het materiaal | Matig beschadigd, matig verweerd |

| Beschrijving | Asbest dekstenen |
| Hoeveelheid (oppervlakte - dikte - aantal) | • 4,00 m <sup>2</sup> - 3,00 cm - 1 stuk |

Verwijderen

- Zorg voor een veilig beheer. Vermijd het beschadigen van het asbestmateriaal. Controleer de toestand jaarlijks op wijzigingen.
- Hemelwater dat afspoelt van asbestcement daken of gevels kan asbestdeeltjes bevatten. Gebruik het enkel voor gesloten circuits (bv. spoelen toiletten). Reinig na het vervangen van het dak of de gevel de dakgoten en regenwaterput of -ton om asbesthoudend sediment of slib te verwijderen
- Voer bijkomende staalname(s) uit.

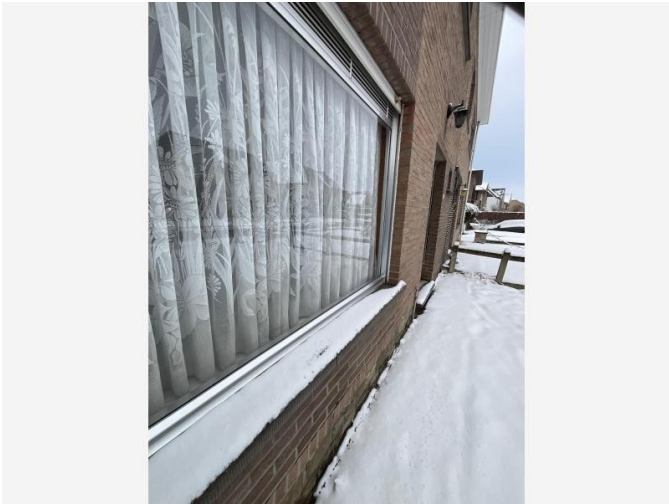
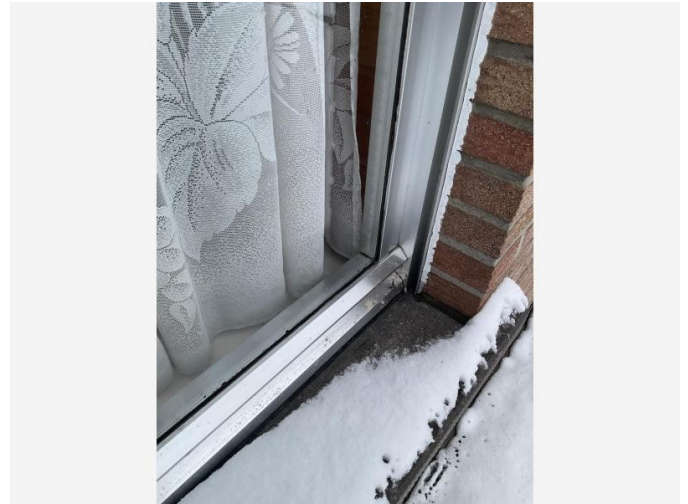
Het asbestmateriaal valt onder de mijlpaal van 2040.

| Eindbeoordeling materiaalrisico | Laag materiaalrisico en/of verlaagde kans op vezelvrijgave |

| Asbestsoort (vezeltype) | Amfibool aanwezig, uitgezonderd crocidoliet |

Zorgvuldig beheren

- Zorg voor een veilig beheer. Vermijd het beschadigen van het asbestmateriaal. Controleer de toestand jaarlijks op wijzigingen.
- Voer bijkomende staalname(s) uit.

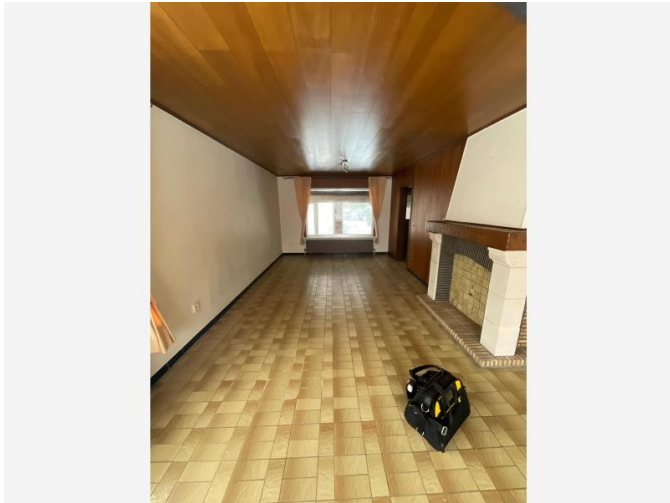
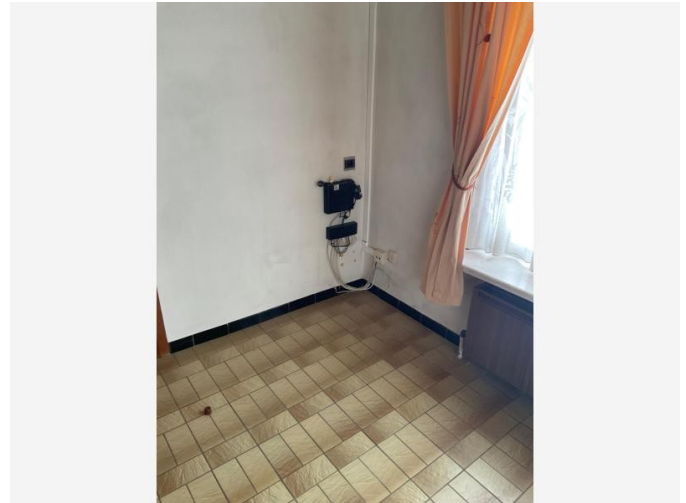
## Fiche 8: pleisterwerk wanden

Geen asbest

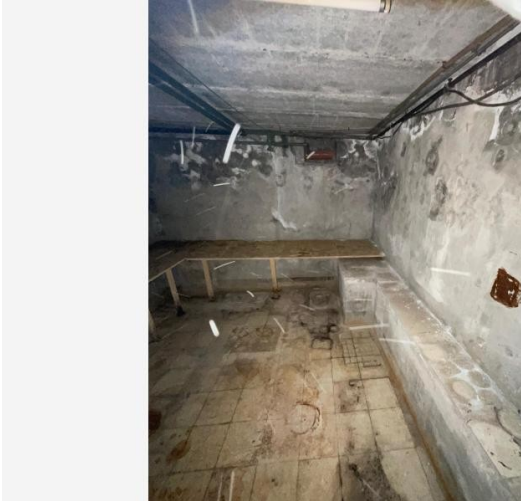
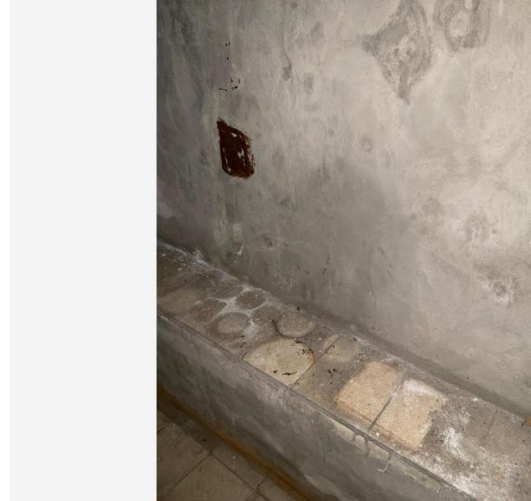
## Fiche 9: Cementering kelder

Geen asbest

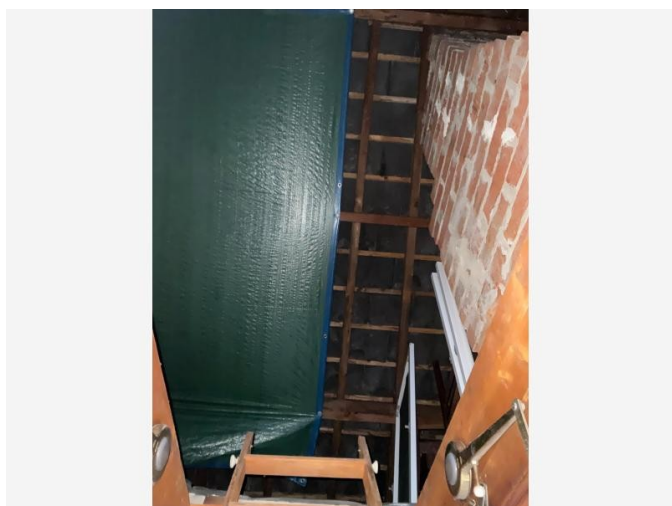
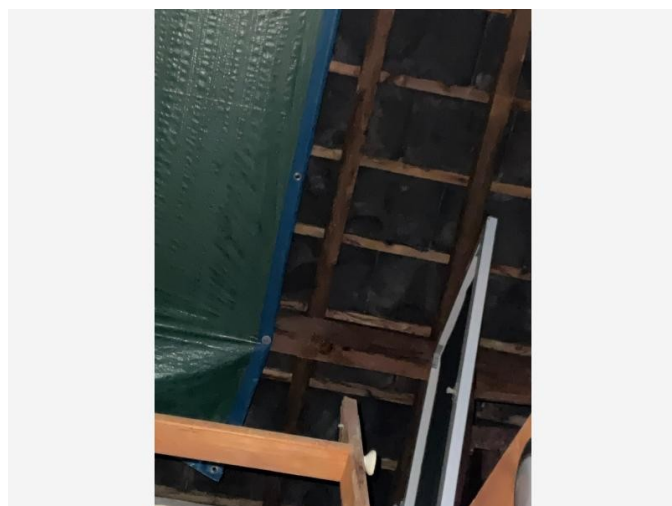
### Fiche 11: Onderdak type: geen

| Beschrijving | Notitie | Terug te vinden op plannen |
|---|---|---|
| Fiche 11: Onderdak type: geen | Dit onderdak type is niet asbest verdacht. (Deze zijn steekproefsgewijs vastgesteld en kunnen, indien de vastelling dit niet toeliet, geen uitspraak doen over het volledige onderdak. ) | Plan 1.4: Hoofdgebouw plan dak |
