# Asbestinventarisatattest

St.-Magdalenastraat 44, 2200 Herentals

Attestnummer : 20260112-000232.000

Uitgegeven op : 12.01.2026

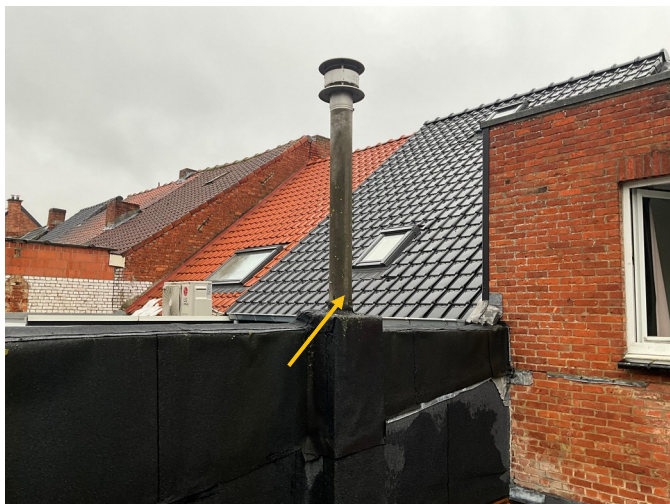
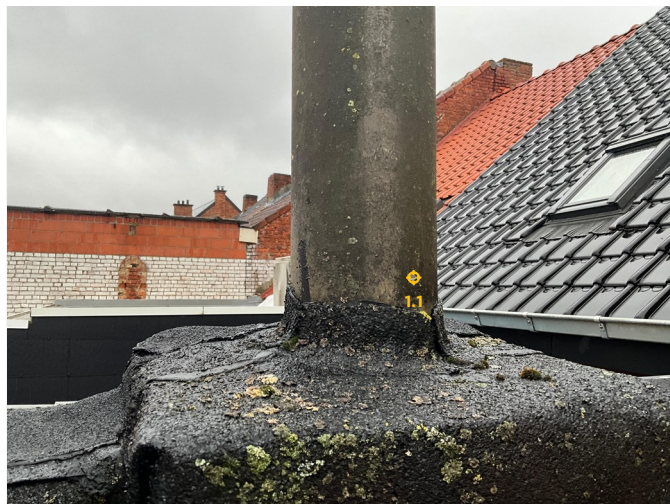
Het asbestmateriaal valt onder de mijlpaal van 2034.

| Eindbeoordeling materiaalarisico | Verhoogd materiaalarisico en/of verhoogde kans op vezelvrijgave |

| Toestand van het materiaal | Matig beschadigd, matig verweerd |

| # | Type | Referentie | Resultaat |
|---|---|---|---|
| 1.1 | Puntmonster | M005 | Chrysotiel |

| Beschrijving | Schouwbus - Woning plat dak achterbouw |
| Opmerking | Het is mogelijk dat de schouwbus zich nog verder naar beneden uitstrekt door het rookgaskanaal, maar dit is niet visueel waarneembaar. |

- Zorg voor een veilig beheer. Vermijd het beschadigen van het asbestmateriaal. Controleer de toestand jaarlijks op wijzigingen.

Werkwijze: Bevochtig of fixeer het materiaal zorgvuldig. Ingemetste delen zorgvuldig vrijmaken, buis intact houden en niet beschadigen. Het gebruik van sneldraaiende werktuigen (boormachine, slijpschijf of hogedrukreiniger...) is verboden

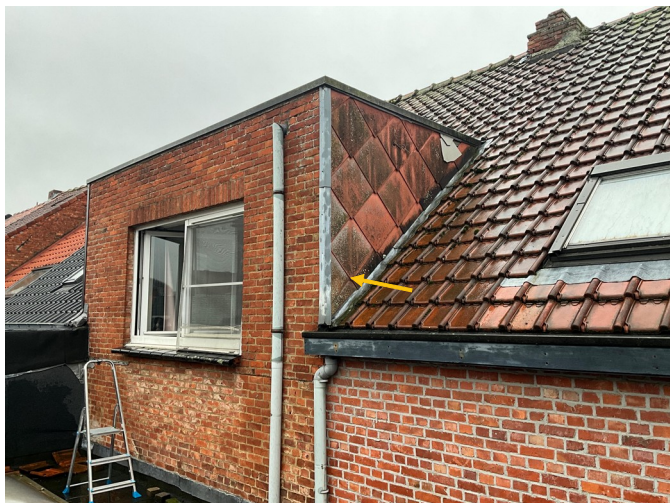
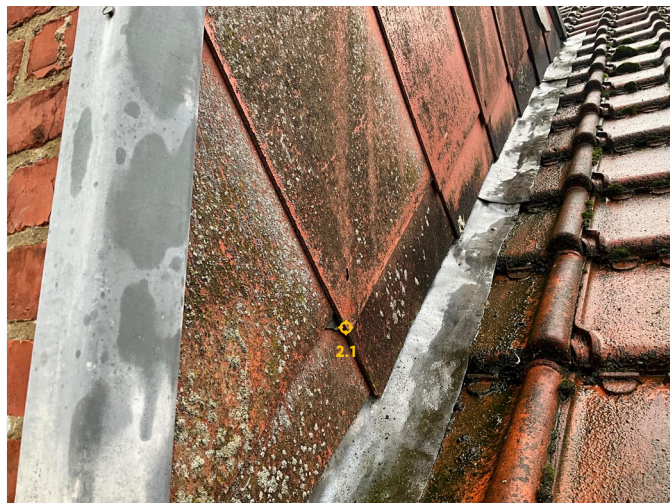
## Fiche 2: Kunstleien wandbekleding – Woning dakkapel

Het asbestmateriaal valt onder de mijlpaal van 2034.

| Opmerking | De opgegeven hoeveelheid leien is een schatting, aangezien de exacte hoeveelheid niet kan worden vastgesteld. Deze schattingen kunnen daarom niet worden gebruikt voor een meetstaat ten behoeve van afbraak of andere werkzaamheden. |

- Zorg voor een veilig beheer. Vermijd het beschadigen van het asbestmateriaal. Controleer de toestand jaarlijks op wijzigingen.
- Hemelwater dat afspoelt van asbestcement daken of gevels kan asbestdeeltjes bevatten. Gebruik het enkel voor gesloten circuits (bv. spoelen toiletten). Reinig na het vervangen van het dak of de gevel de dakgoten en regenwaterput of -ton om asbesthoudend sediment of slib te verwijderen

Werkwijze: Licht bevochtigen, vervolgens in één stuk loshaken en onderliggend oppervlakte afdekken met folie. Het gebruik van sneldraaiende werktuigen is verboden.

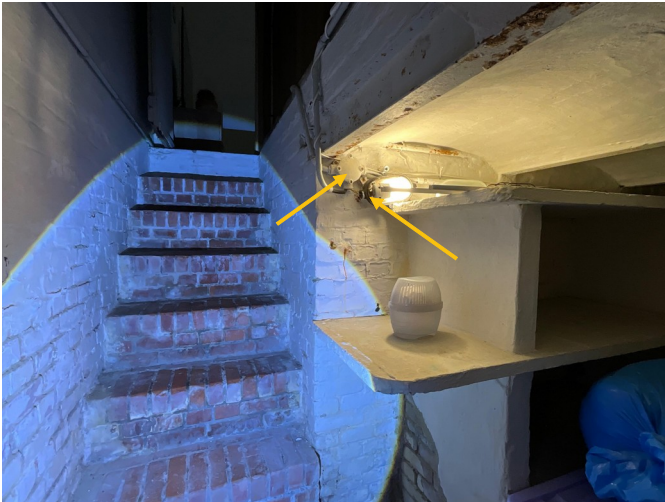
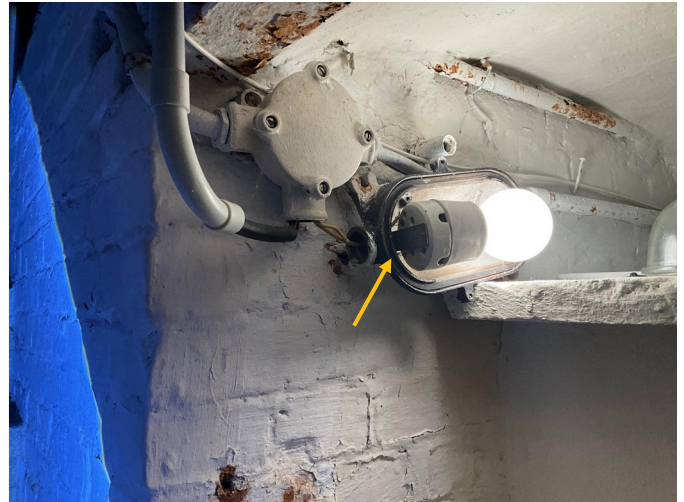
| Identificatiemethode | <p>De asbestdeskundige beoordeelt het materiaal als asbestverdacht en dus asbesthoudend, en dit zonder monstername.</p> <p>Motivatie: De monstername brengt andere schade aan dan schade die inherent is aan de monstername.</p> |
| Opmerking | <p>Het is moeilijk vast te stellen of de bakeliettoepassingen in het te onderzoeken gebouw daadwerkelijk asbest bevatten, aangezien het ook om een asbestvrije variant kan gaan. Dit betreft onder andere stopcontacten, schakelaars, zekeringskasten, radiatorknoppen, enzovoort.</p> <p>In bakeliet werd vaak asbest verwerkt om de slijtvastheid en het isolatievermogen te vergroten. Het materiaal komt voor in verschillende kleuren, voornamelijk zwart, maar ook wit en andere tinten. Omdat monstername niet mogelijk is zonder beschadigingen aan te brengen, wat een destructieve methode zou zijn, wordt deze toepassing als asbestverdacht beschouwd.</p> |

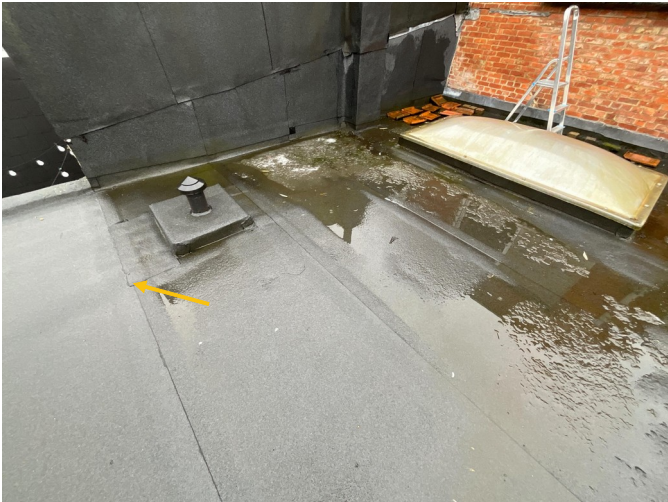
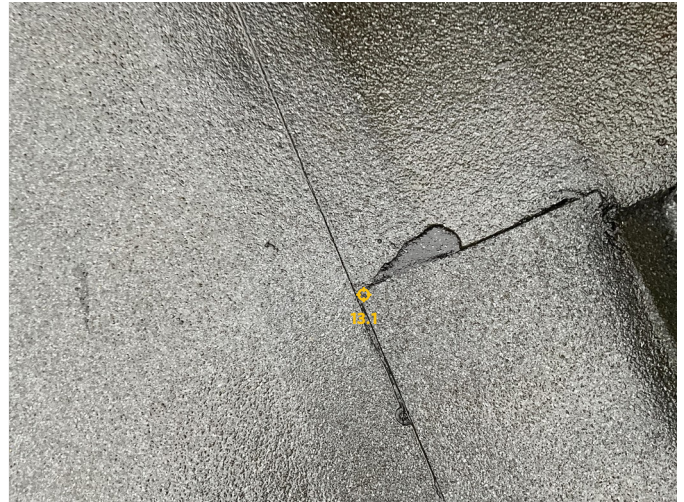
## Fiche 13: Roofing (toplaag) dakbedekking - Woning plat dak achterbouw

| Opmerking | De monstername is beperkt tot de toplaag. Mogelijk bevindt zich onder de huidige toplaag nog oude, asbestverdachte dakbedekking. Dit is echter niet waarneembaar zonder destructief onderzoek. Er zijn geen verdachte afdichtingskitten ter hoogte van de dakafdichting waargenomen. |
