# Asbestinventarisat attest

Vinckenboschvest 58, 3300 Tienen

Attestnummer : 20250927-000085.000

**Niet-asbestveilig**

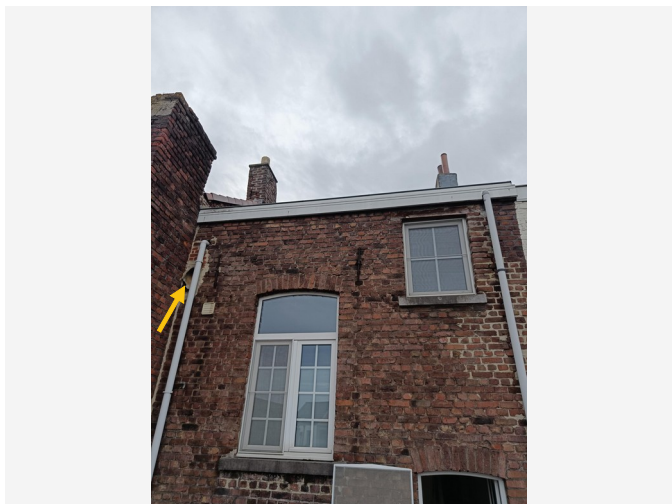
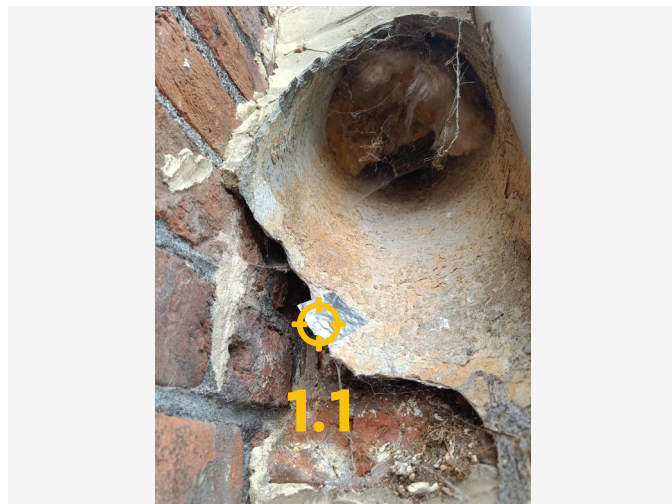
| Fiche 1: AC buis..... | 13 |

Het asbestmateriaal valt onder de mijlpaal van 2040.

Verwijderen

| Eindbeoordeling materiaalrisico | Verhoogd materiaalrisico en/of verhoogde kans op vezelvrijgave |

| Gebondenheid | Categorie 1: hechtgebonden in oorsprong |
| Asbestsoort (vezeltype) | Crocidoliet aanwezig |
| Asbestconcentratie | Laag (< 50%) |
| Afschermingsgraad van het gehele materiaal | Geheel of deels vrij aan de buitenlucht |
| Toestand van het materiaal | Matig beschadigd, matig verweerd |

| # | Type | Referentie | Resultaat |
|---|---|---|---|
| 1.1 | Puntmonster | PM2 | Crocidoliet, Chrysotiel |

| Beschrijving | AC buis |
| Opmerking | <p>De functie van de buis is niet gekend.</p> <p>De volledige lengte van de buis is niet waarneembaar zodus betreft de hoeveelheid slechts een schatting.</p> |

- Verwijder dit asbestmateriaal zo snel mogelijk. Volg de toestand goed op.

- Eenvoudige handelingen: mag via doe-het-zelf of door werknemer(s) met opleidingsattest eenvoudige handelingen  
Voldoet aan de voorwaarden om als particulier/ werknemer met opleidingsattest eenvoudige handelingen te verwijderen.

Gebruik voor de verwijdering voldoende persoonlijke beschermingsmiddelen (PBM's) zoals een FFP3 mondkap, een stofdichte en waterbestendige wegwerpoverall (type 5 met kap) en wegwerphandschoenen.

Verwijder de toepassing zonder deze te breken en vermijd op elk moment stofvorming tijdens de werken. Doe dit door regelmatig het asbestmateriaal te bevochtigen of te fixeren (met water of aangepast fixeermiddel).

Verpak het asbestmateriaal dubbel door middel van een plastic folie (minimaal 0,1 mm dik) en voer het op een veilige wijze af.

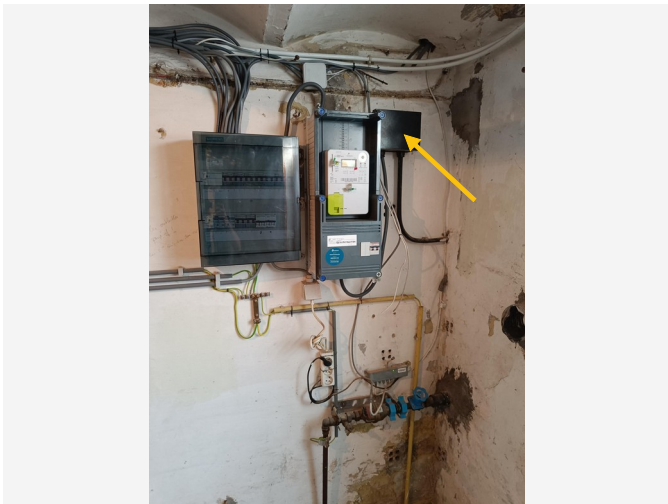
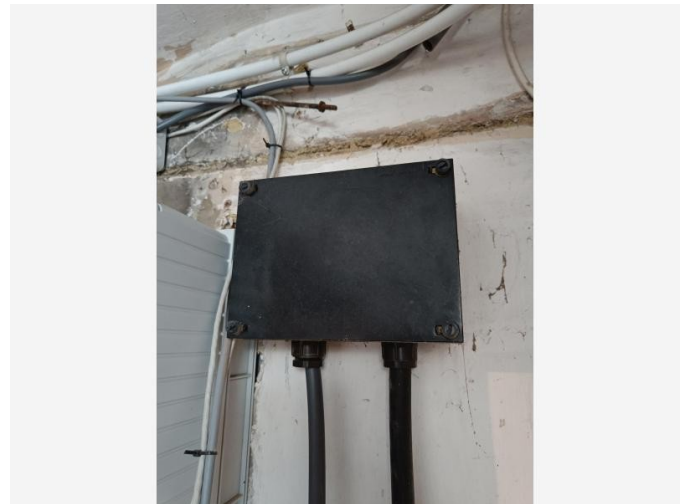
| Fiche 2: Oud elektrisch materiaal (bakeliet)..... | 16 |

Het asbestmateriaal valt onder de mijlpaal van 2040.

Zorgvuldig beheren

| Eindbeoordeling materiaalisico | Laag materiaalisico en/of verlaagde kans op vezelvrijgave |

| Asbestsoort (vezeltype) | Crocidoliet aanwezig |
| Afschermingsgraad van het gehele materiaal | Geheel of deels (ook) vrij aan de binnenlucht |
| Toestand van het materiaal | Onbeschadigd, niet verweerd |

| Beschrijving | Oud elektrisch materiaal (bakeliet) |

- Zorg voor een veilig beheer. Vermijd het beschadigen van het asbestmateriaal. Controleer de toestand jaarlijks op wijzigingen.
- Voer bijkomende staalname(s) uit.

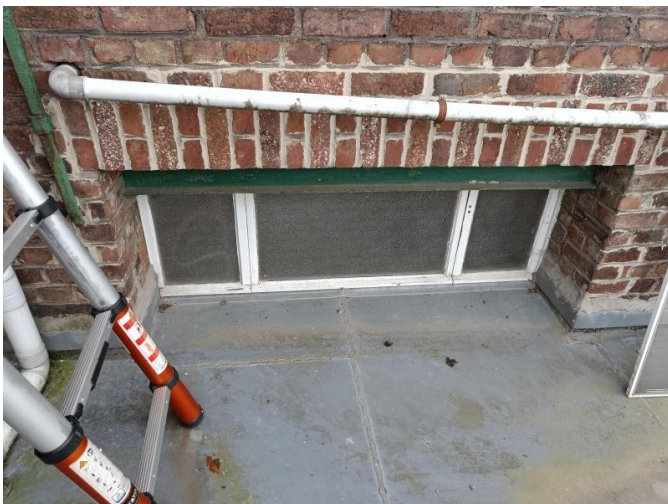
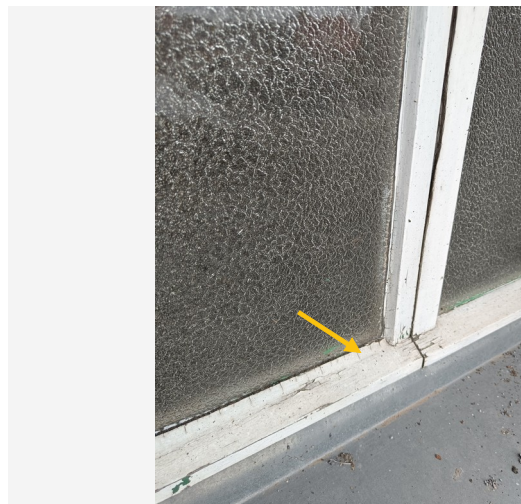
| Fiche 3: Stopverf raam..... | 19 |

Het asbestmateriaal valt onder de mijlpaal van 2040.

Zorgvuldig beheren

| Eindbeoordeling materiaalarisico | Laag materiaalarisico en/of verlaagde kans op vezelvrijgave |

| Asbestsoort (vezeltype) | Amfibool aanwezig, uitgezonderd crocidoliet |
| Afschermingsgraad van het gehele materiaal | Geheel of deels vrij aan de buitenlucht |
| Toestand van het materiaal | Licht beschadigd, licht verweerd. Intact calciumsilicaatmateriaal of categorie III 'gebondenheid' |

| Beschrijving | Stopverf raam |
| Opmerking | De hoeveelheid betreft slechts een ruwe schatting. |

- Zorg voor een veilig beheer. Vermijd het beschadigen van het asbestmateriaal. Controleer de toestand jaarlijks op wijzigingen.
- Voer bijkomende staalname(s) uit.

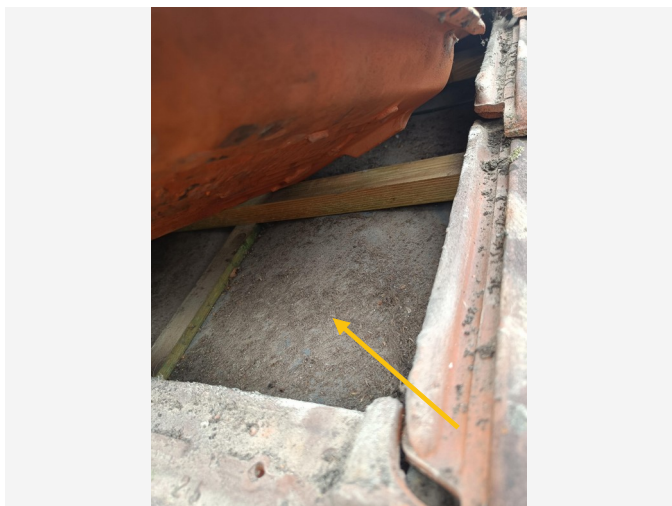
| Fiche 4: Onderdak..... | 23 |

De dakverdieping is langs binnen volledig afgewerkt met gipskartonplaten. Via de velux kunnen wij een dakpan opheffen en nemen wij een niet-asbestverdacht onderdak waar. Er is geen asbestverdacht onderdak waarneembaar.

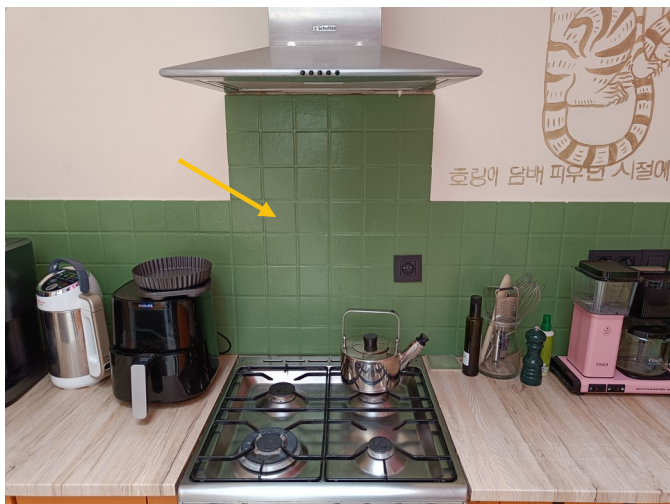
## Fiche 5: Tegellijm faïence

In de keuken zijn faïencetegels aanwezig. Wij kunnen niet vaststellen hoe deze werden bevestigd. Het is mogelijk dat deze werden bevestigd met asbesthoudende lijm. In geval van renovatie, gelieve hier aandachtig voor te zijn en met de nodige voorzorgsmaatregelen te behandelen. Laat eventueel bijkomende staalnames uitvoeren.

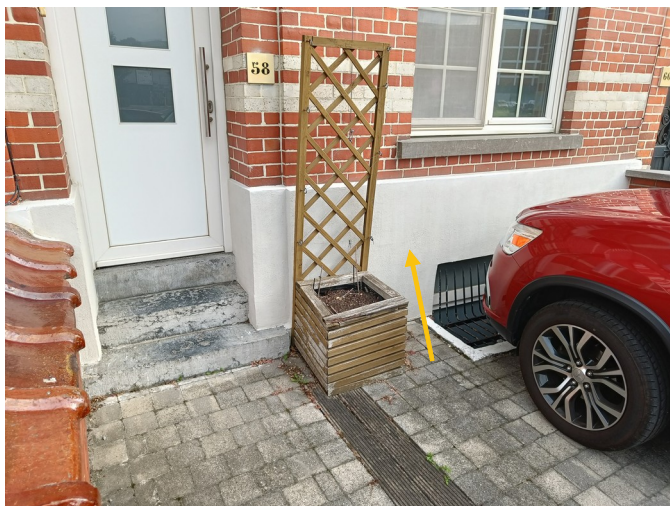
| Fiche 6: Crepi voorgevel..... | 25 |

De opdrachtgever stelt ons in het bezit van een factuur d.d. 31/07/2024 van de vernieuwing van de crepi aan de voorgevel. Op de factuur wordt vermeld dat de oude crepi werd verwijderd en er nieuwe werd geplaatst. Deze is bijgevolg niet asbestverdacht.

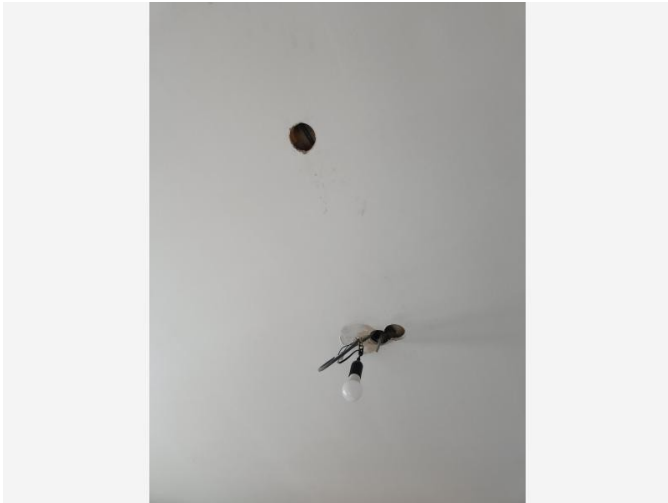
| Fiche 7: Plafonds..... | 26 |

De plafonds bestaan in alle ruimtes op het gelijkvloers, de eerste en twee verdieping uit gipskartonplaten. Houd er bij renovatie rekening mee dat er zich nog asbestverdachte toepassingen, zoals bv. pleisterwerk, kunnen bevinden achter deze platen. Laat desgevallend bijkomende staalnames uitvoeren.

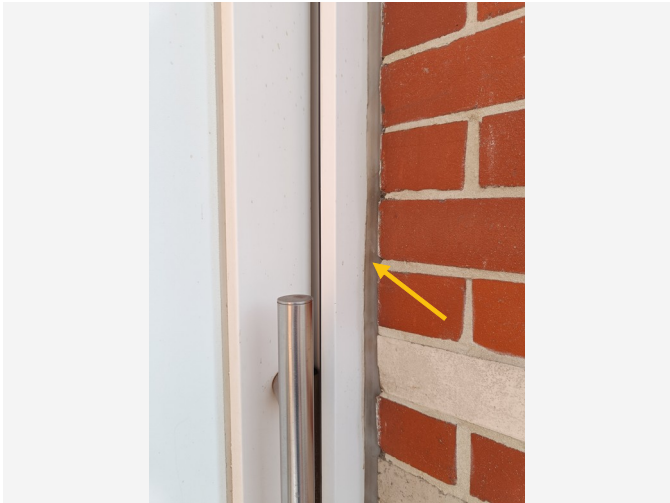
| Fiche 8: Afdichting siliconen..... | 27 |

De afdichting tussen de buitengevel en het schrijnwerk bestaat uit siliconen. Er is geen asbestverdachte mastiek/ kit waarneembaar.

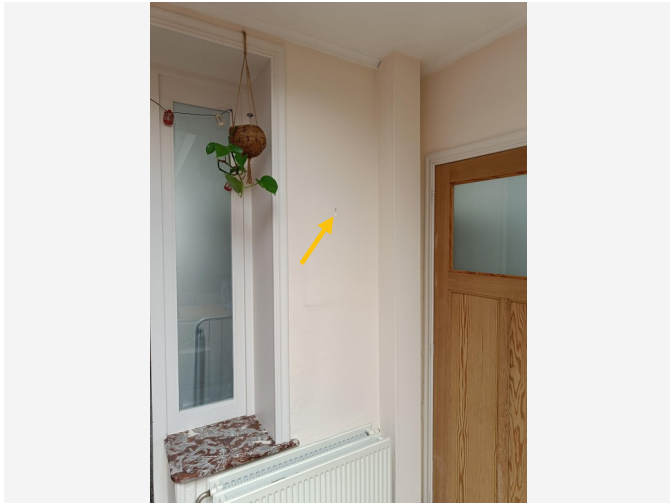
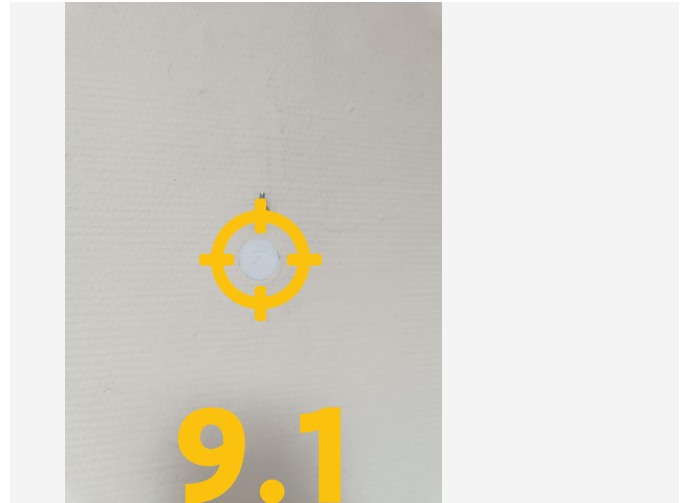
## Fiche 9: Pleisterwerk muren

Geen asbest

| # | Type | Referentie | Resultaat |
|---|---|---|---|
| 9.1 | Mengmonster | MM1 | Geen asbest |

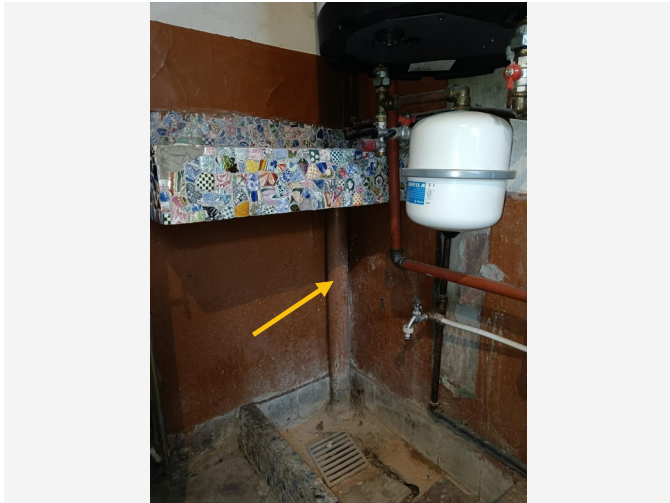
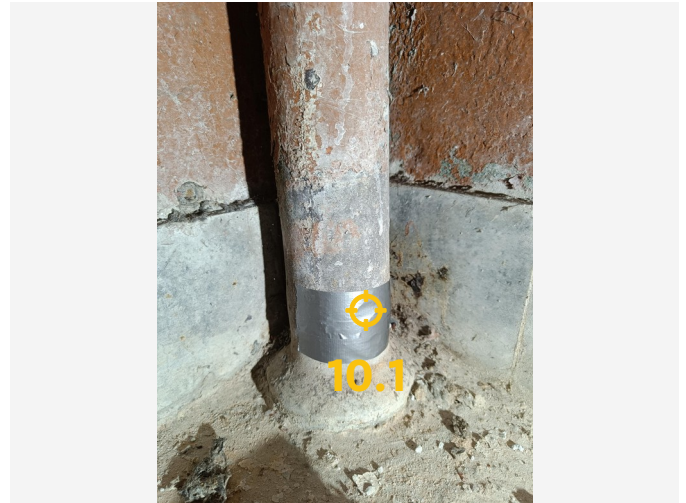
## Fiche 10: Afvoerbuis

Geen asbest

| # | Type | Referentie | Resultaat |
|---|---|---|---|
| 10.1 | Puntmonster | PM1 | Geen asbest |
