# Asbestinventarisat attest

Nonnenvijverstraat 39, 2830 Willebroek

Attestnummer : 20250312-000212.000

Uitgegeven op : 12.03.2025

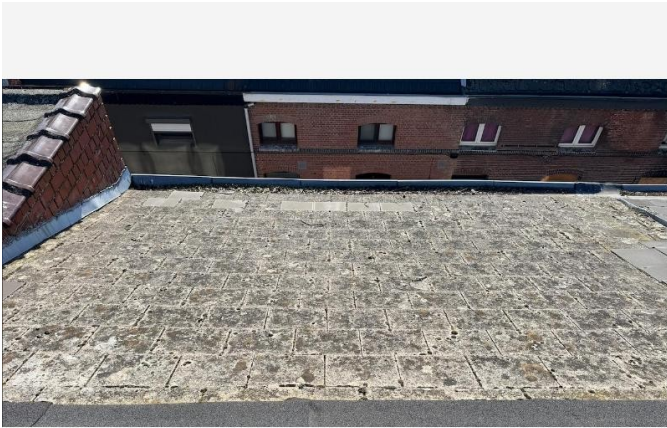
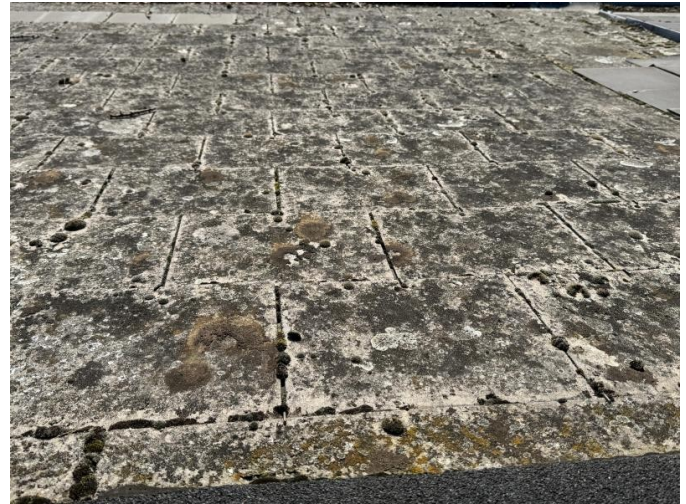
Overzichtsfoto

Detailfoto

| Eindbeoordeling materiaalrisico | Verhoogd materiaalrisico en/of verhoogde kans op vezelvrijgave |

| Gebondenheid | Categorie 1: hechtgebonden in oorsprong |
| Asbestsoort (vezeltype) | Crocidoliet aanwezig |
| Asbestconcentratie | Laag (< 50%) |
| Afschermingsgraad van het gehele materiaal | Geheel of deels vrij aan de buitenlucht |
| Toestand van het materiaal | Matig beschadigd, matig verweerd |

| Beschrijving | Dak bestaande uit leien |
| Asbestmateriaal | Dak- en gevelbekleding - Lei, shingle |

Het asbestmateriaal valt onder de mijlpaal van 2034.

- Verwijder dit asbestmateriaal zo snel mogelijk. Volg de toestand goed op.
- Hemelwater dat afspoelt van asbestcement daken of gevels kan asbestdeeltjes bevatten. Gebruik het enkel voor gesloten circuits (bv. spoelen toiletten). Reinig na het vervangen van het dak of de gevel de dakgoten en regenwaterput of -ton om asbesthoudend sediment of slib te verwijderen

- Eenvoudige handelingen: mag via doe-het-zelf of door werknemer(s) met opleidingsattest eenvoudige handelingen  
Deze toepassing kan door een aannemer die over een opleidingsattest eenvoudige handelingen beschikt of door een particulier (doe-het-zelf), verwijderd worden indien er geen verhoogd risico op vrijgave van asbestvezels (max. concentratie 0,01 vezels/cm<sup>3</sup> - CODEX Art. VI.3-54) ontstaat en de toepassing voorafgaand wordt gefixeerd/bevochtigd; de individuele elementen zonder machinale werktuigen en zonder breken of gooien een voor een losgemaakt worden; en ten slotte in gesloten verpakking weggevoerd worden naar een erkend afvalpunt (recyclagepark).

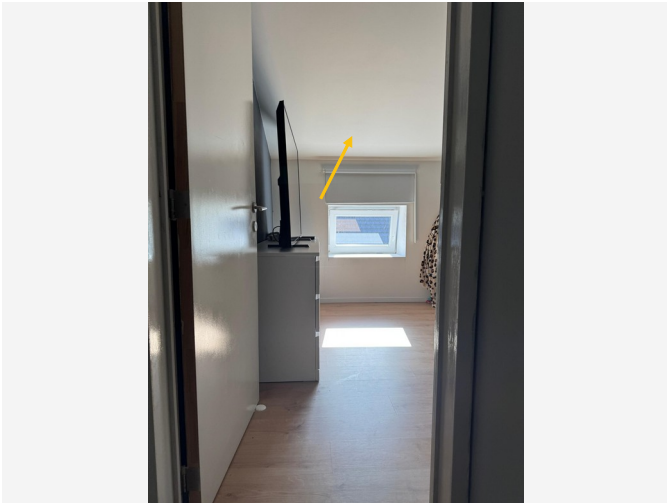
*Situeringsfoto*

**Reden:** Er is geen volledige risicobeoordeling mogelijk

**Uitleg van de asbestdeskundige:** Onderdak afgewerkt met voorzetpanelen.

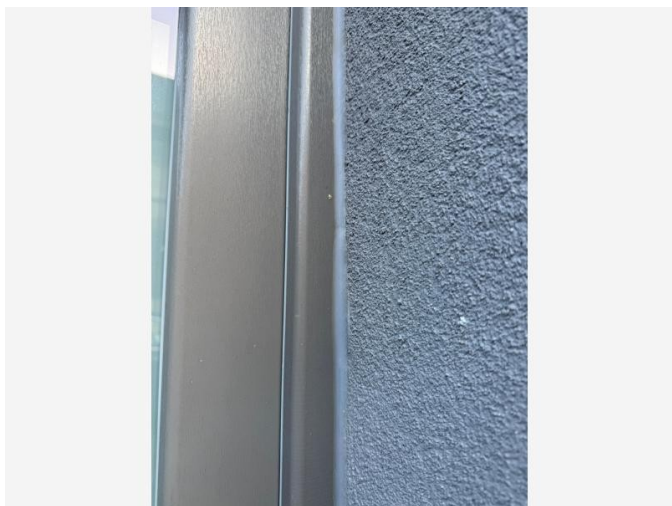
De mastiek werd gecontroleerd en als niet-asbesthoudend beschouwd. (zacht en elastisch)

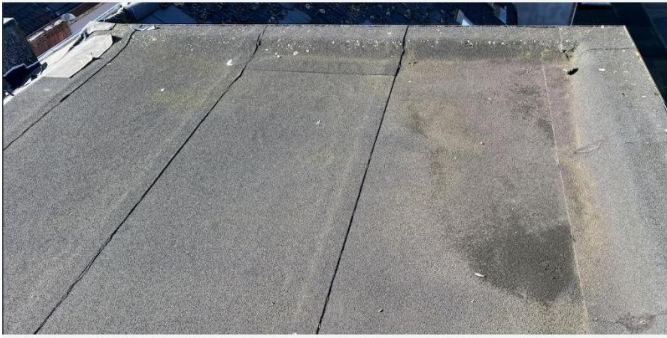
De roofing werd vernieuwd. (Factuur terug te vinden in bijlage)

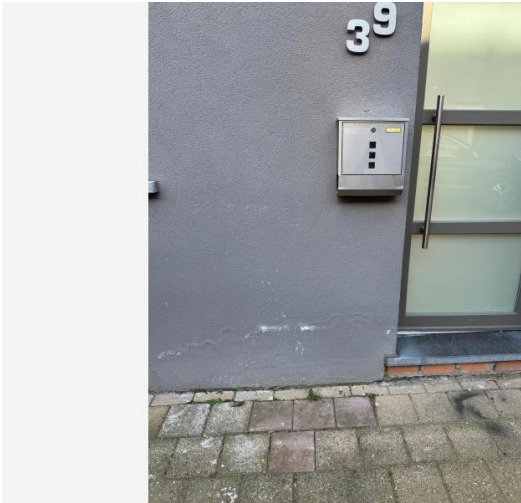
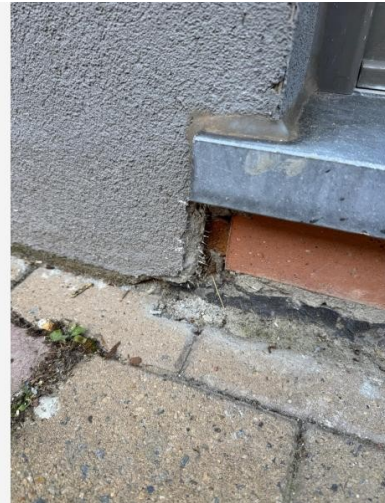
## Fiche 6: Crepi gevels

Geen asbest

| # | Type | Referentie | Resultaat |
|---|---|---|---|
| 6.1 | Puntmonster | 2 | Geen asbest |

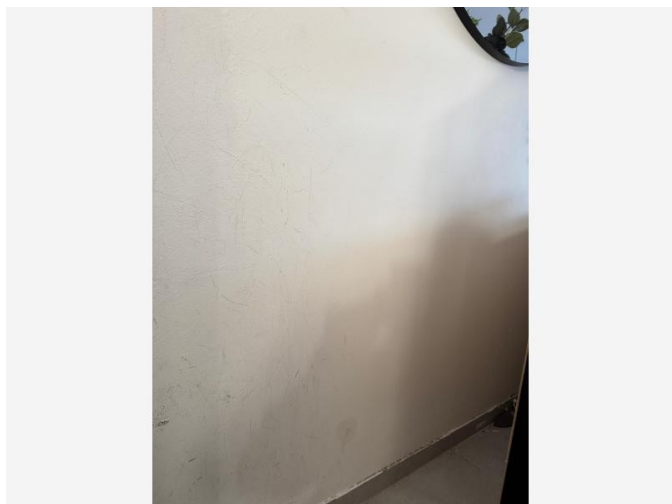
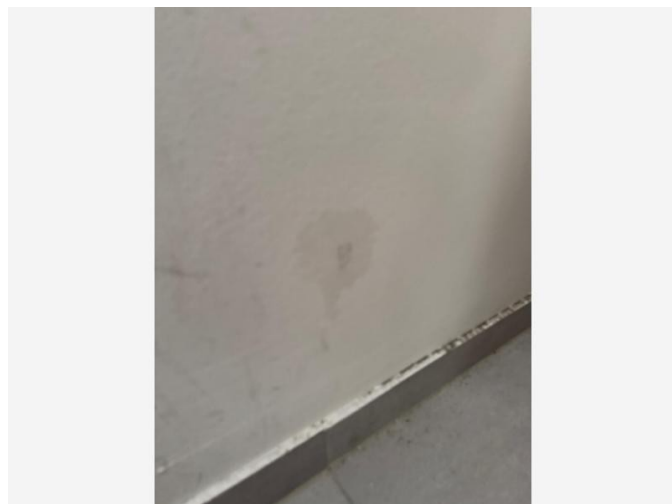
## Fiche 7: Pleisterwerk wanden

Geen asbest

| # | Type | Referentie | Resultaat |
|---|---|---|---|
| 7.1 | Mengmonster | 1 | Geen asbest |
