# Asbestinventarisatetest

Brouwerijstraat 1, 1500 Halle

Attestnummer : **20251201-000410.000**

Uitgegeven op : **01.12.2025**

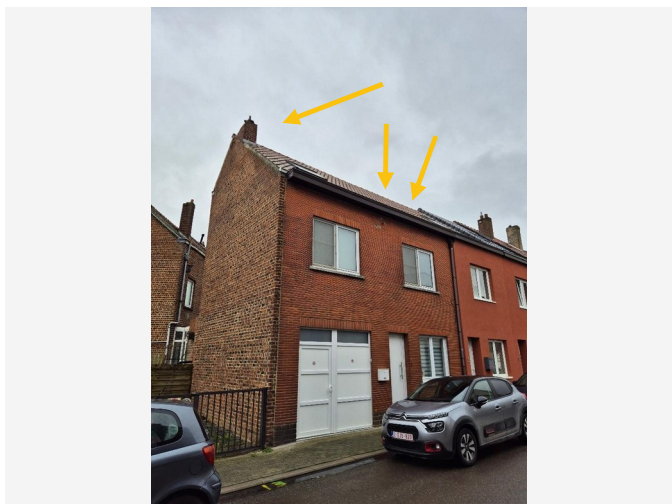
Situeringfoto

**Reden:** Het te onderzoeken materiaal situeert zich hoger dan 3,50 m te rekenen vanaf een veilige ondergrond

**Uitleg van de asbestdeskundige:** Gezien de schouw hoger is dan 3,5m van de begane grond, is een volledige risicobeoordeling niet mogelijk voor zowel de bovenkant als de binnenkant.

| (Asbest)materiaal | Rookgaskanaal |
| Karakterisatie | Asbest (verdacht) |

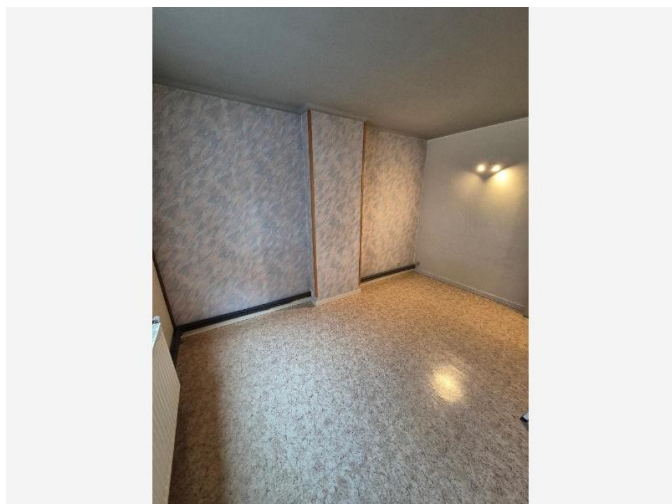
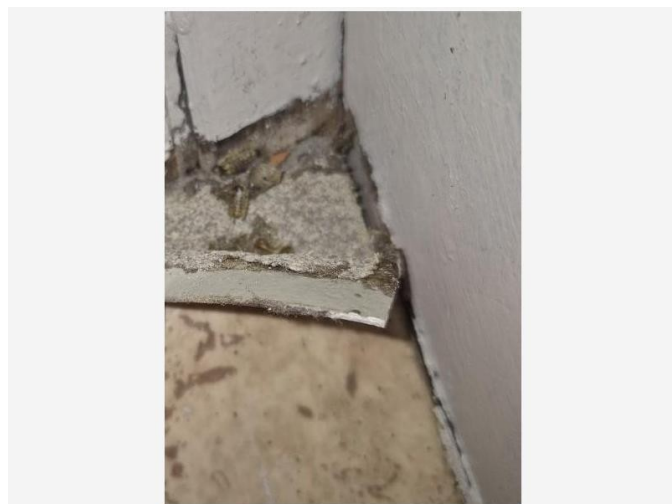
Gezien de opbouw is het vloerzeil niet asbestverdacht.

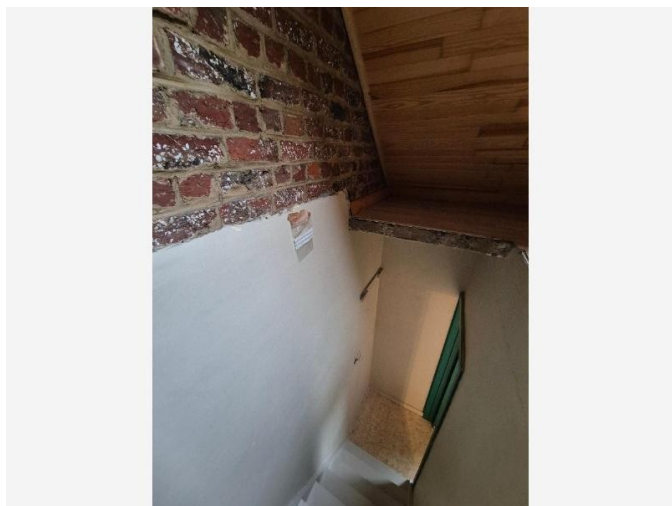
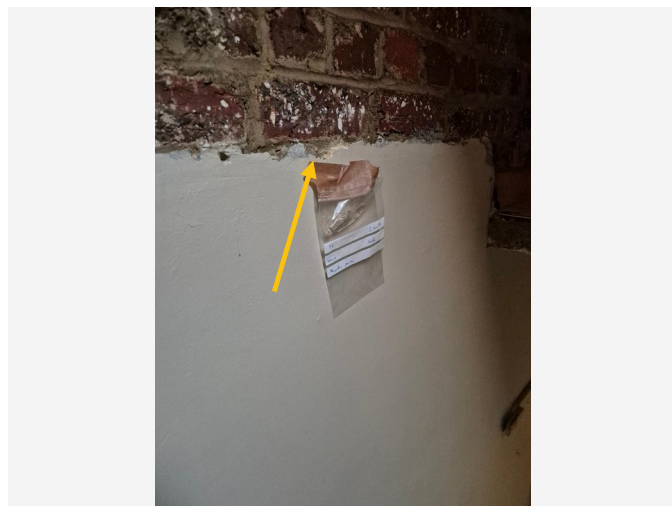
## Fiche 3: Pleisterwerk muren

Geen asbest

| # | Type | Referentie | Resultaat |
|---|---|---|---|
| 3.1 | Mengmonster | MM01 | Geen asbest |

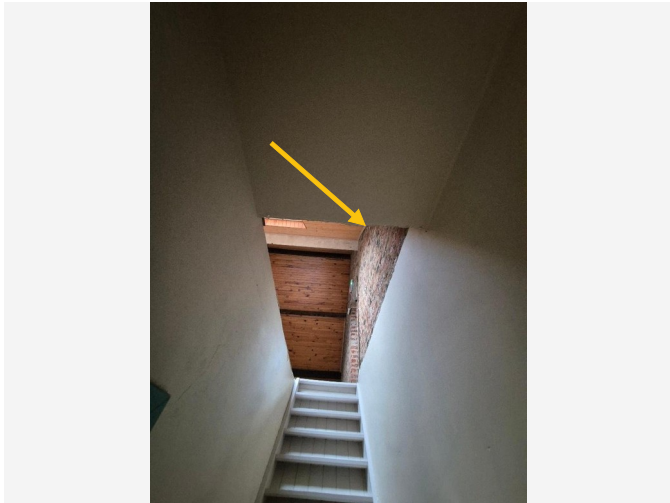
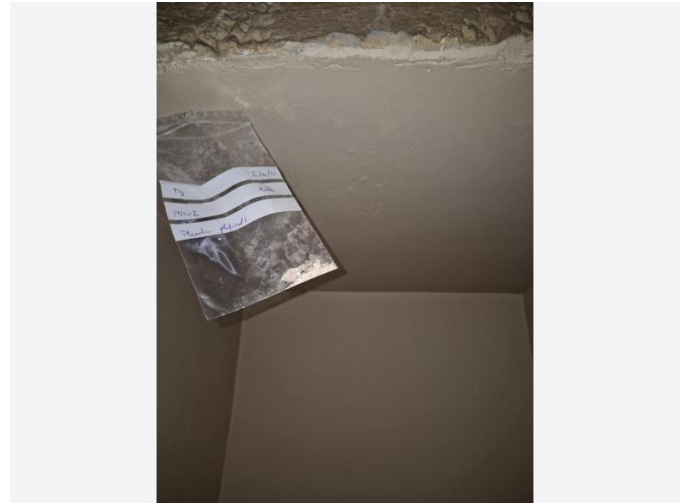
## Fiche 4: Pleisterwerk plafonds

Geen asbest

| # | Type | Referentie | Resultaat |
|---|---|---|---|
| 4.1 | Mengmonster | MM02 | Geen asbest |

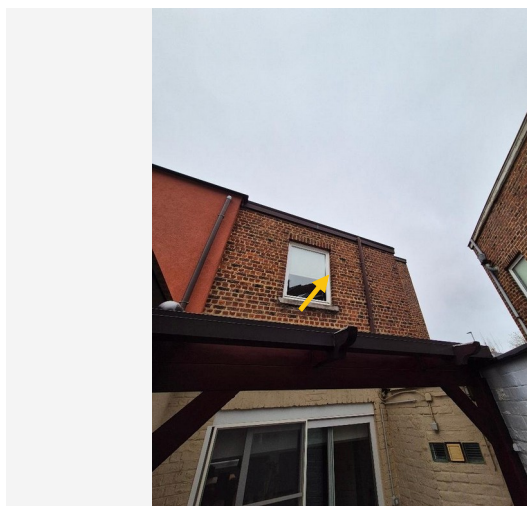
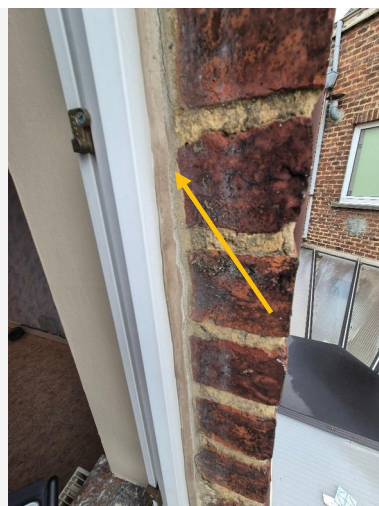
### Fiche 5: Mastiek rond buitenschrijnwerk

| Beschrijving | Notitie | Terug te vinden op plannen |
|---|---|---|
| Fiche 5: Mastiek rond buitenschrijnwerk | Er is geen verdachte mastiek aanwezig. | Plan 1.1: Plan kelder<br>Plan 1.2: Plan glv<br>Plan 1.4: Plan v1 |

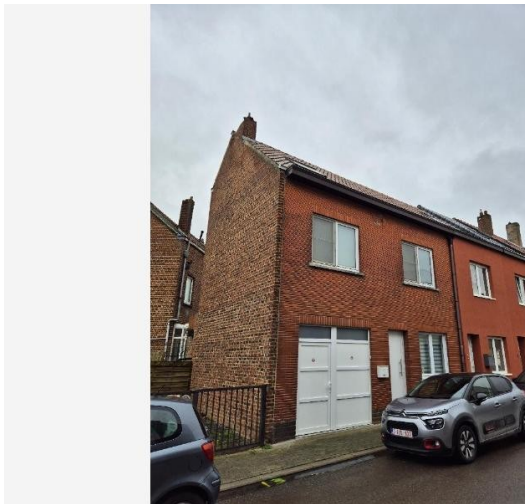
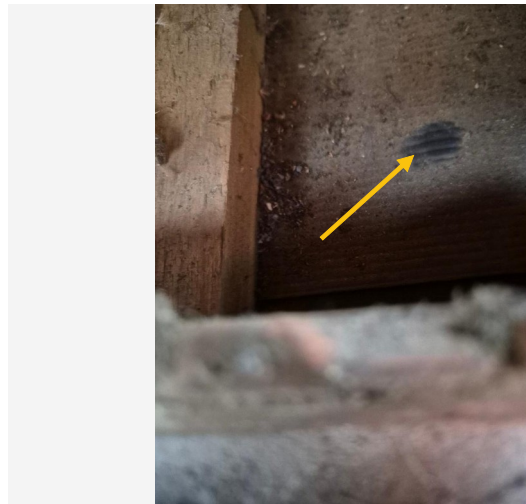
## Fiche 6: Onderdak

| Beschrijving | Notitie | Terug te vinden op plannen |
|---|---|---|
| Fiche 6: Onderdak | Het onderdak is een folie. | Plan 1.9: Plan zolder |

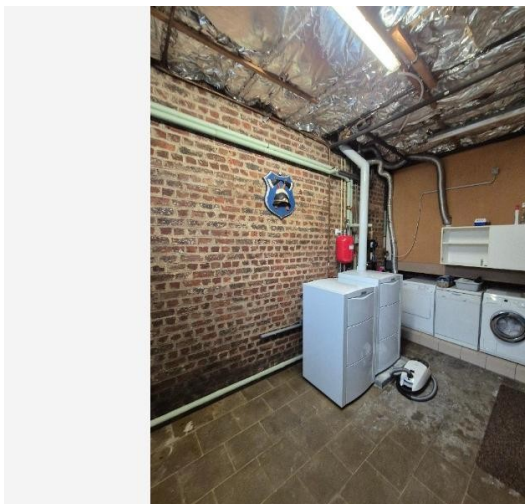
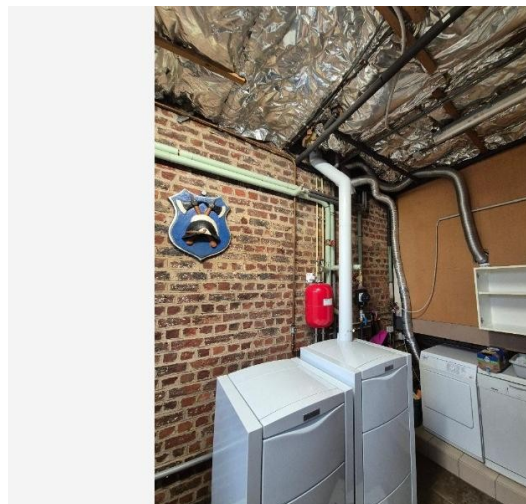
## Fiche 7: Stookplaats

| Beschrijving | Notitie | Terug te vinden op plannen |
|---|---|---|
| Fiche 7: Stookplaats | Er werden geen asbestverdachte materialen waargenomen. | - |

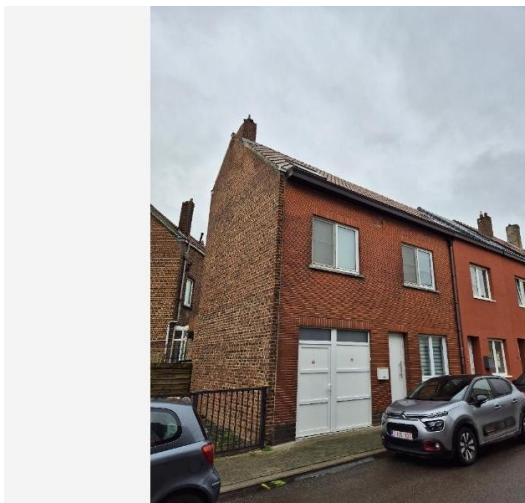
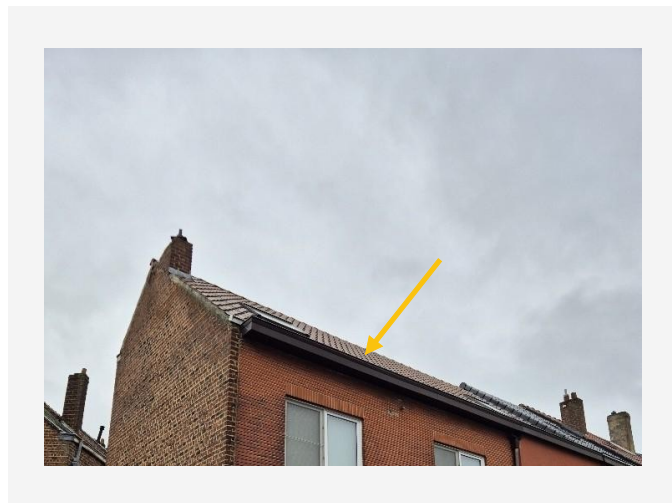
## Fiche 8: Dakbedekking

| Beschrijving | Notitie | Terug te vinden op plannen |
|---|---|---|
| Fiche 8: Dakbedekking | Het dak is opgebouwd in pannen. | Plan 1.8: Plan zolder |
