# Asbestinventarisatetest

Nieuwdreef 105/0401, 2170 Antwerpen

Attestnummer : **20250813-000295.000**

Uitgegeven op : **13.08.2025**

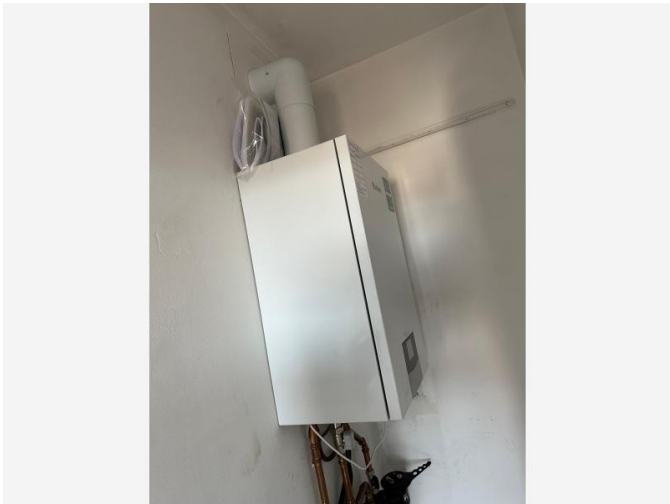
# Fiche 1: Geen asbestverdacht materiaal-centrale verwarming

De centrale verwarming werd gecontroleerd tijdens de inspectie van de TCR. Er werden geen asbestverdachte materialen aangetroffen.

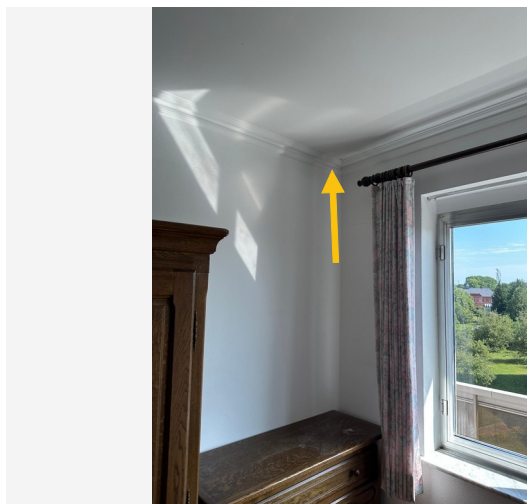
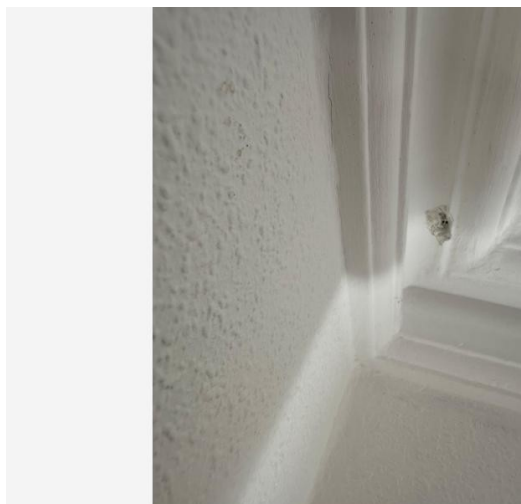
## Fiche 2: Sierlijsten

Geen asbest

| # | Type | Referentie | Resultaat |
|---|---|---|---|
| 2.1 | Mengmonster | MM03 - Sierlijsten | Geen asbest |

| Bindmiddel van materiaal | Gips - kalk |
| Gebondenheid op basis van bindmiddel | Niet-hechtgebonden |

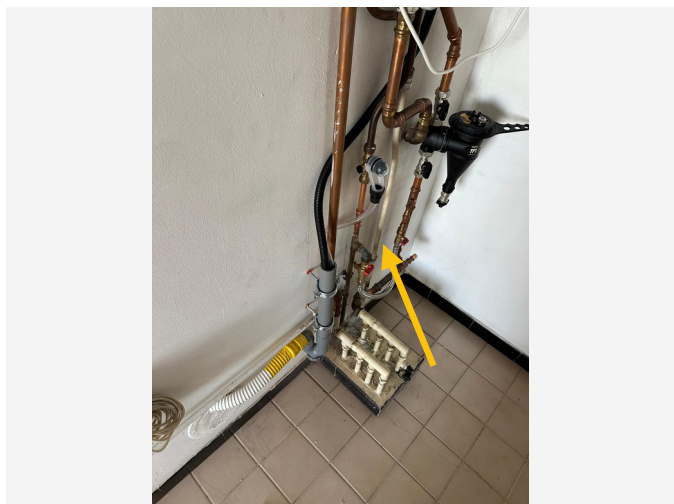
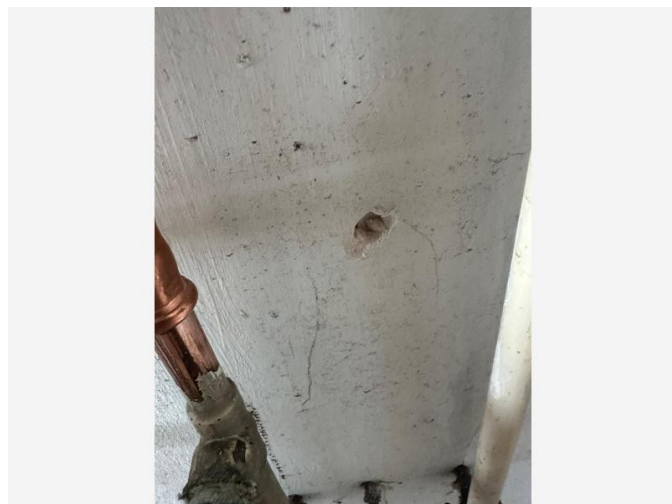
## Fiche 3: Pleisterwerk wanden

Geen asbest

| # | Type | Referentie | Resultaat |
|---|---|---|---|
| 3.1 | Mengmonster | MM01 - pleisterwerk wanden | Geen asbest |

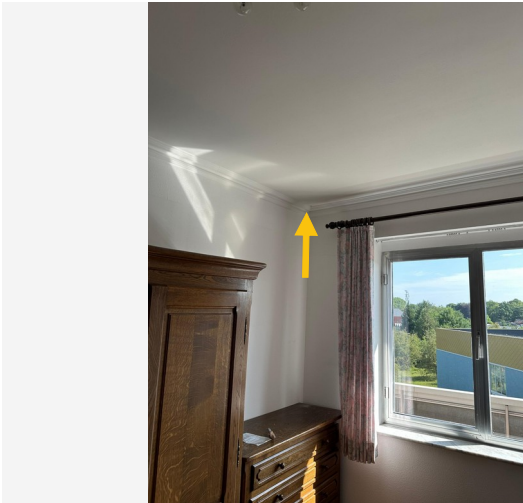
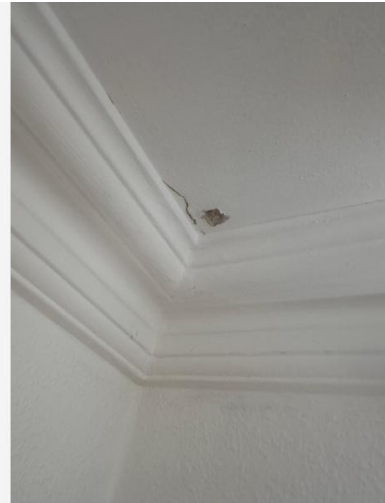
## Fiche 4: Pleisterwerk plafonds

Geen asbest

| # | Type | Referentie | Resultaat |
|---|---|---|---|
| 4.1 | Mengmonster | MM02 - Pleisterwerken plafond | Geen asbest |

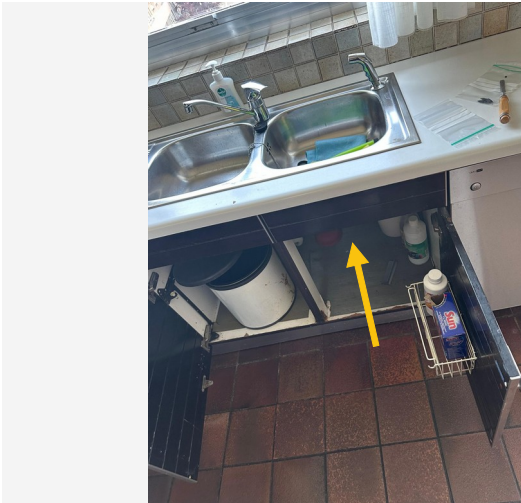
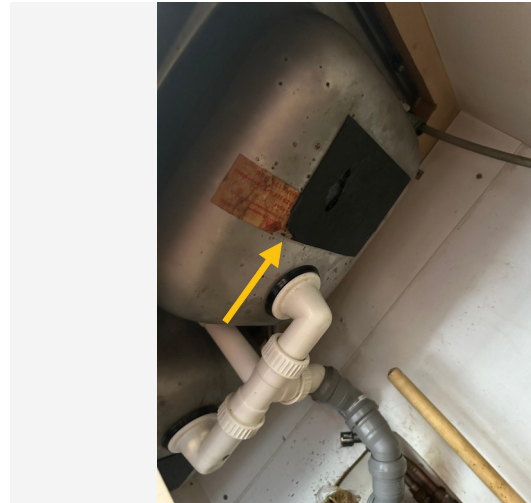
## Fiche 5: Coating spoelbak

Geen asbest

| # | Type | Referentie | Resultaat |
|---|---|---|---|
| 5.1 | Puntmonster | PM01 coating spoelbak | Geen asbest |
