# Asbestinventarisatattest

Bouwkunstlaan 41, 1700 Dilbeek

Attestnummer : 20260109-000208.002

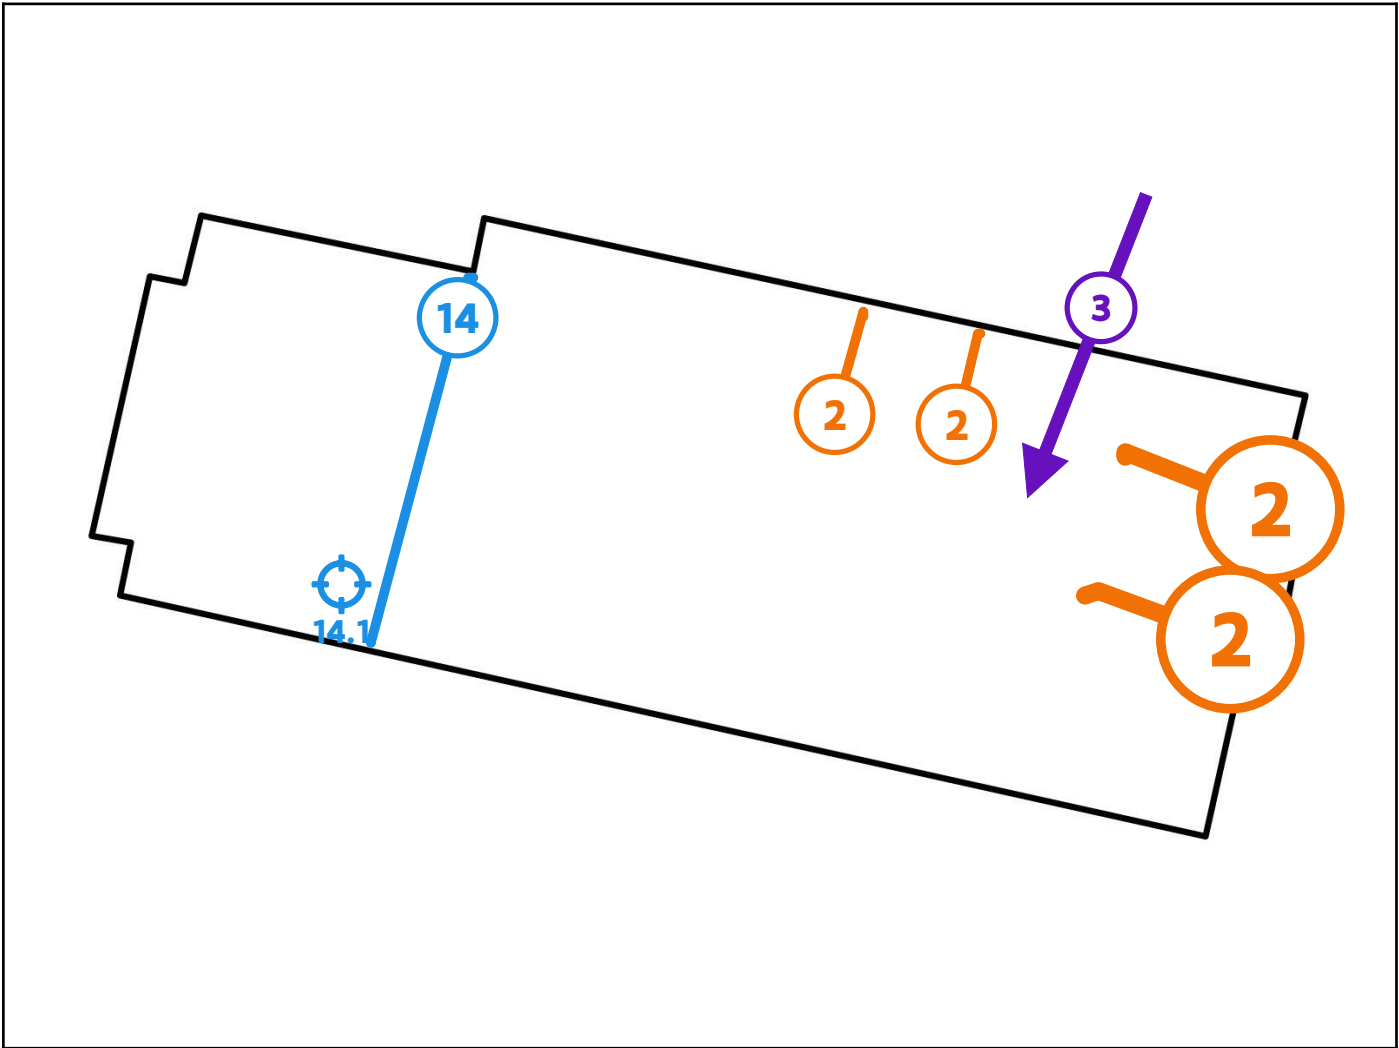
# Plan 1.9: Hoofdgebouw plan

| Beschrijving | Type | Actie |
|---|---|---|
| 2. Gevelleien zijkanten dakkapel | Asbestmateriaal | Verwijderen |
| 3. Binnenzijde en bovenzijde van de schouw hoofddak | Beperking | - |

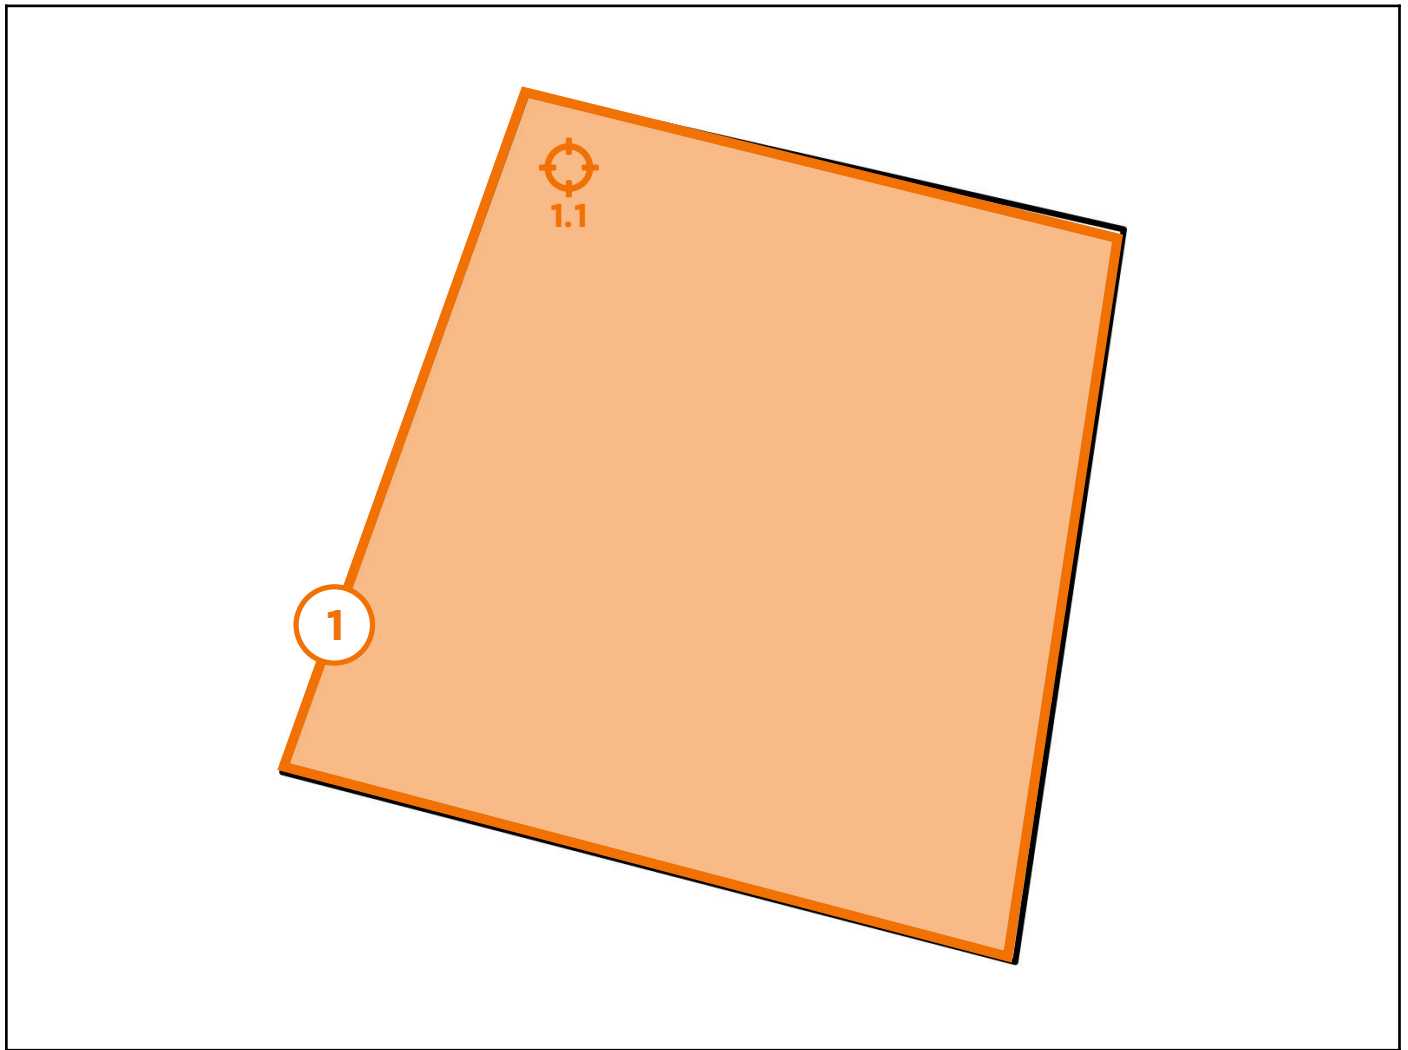
## Plan 4.1: Tuinhuis plan

| Beschrijving | Type | Actie |
|---|---|---|
| 1. dakbedekking - golfplaten tuinhuis | Asbestmateriaal | <a href="#">Verwijderen</a> |
| 1.1 Code: M06 | Puntmonster | - |

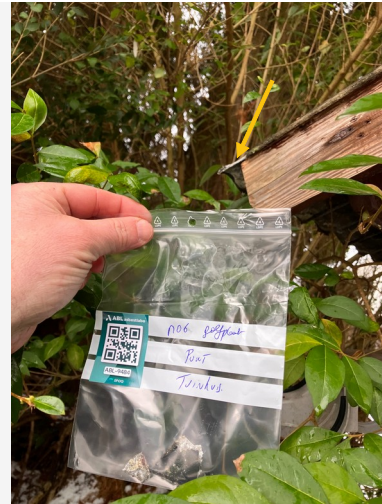
| Eindbeoordeling materiaalrisico | Verhoogd materiaalrisico en/of verhoogde kans op vezelvrijgave |

| Toestand van het materiaal | Matig beschadigd, matig verweerd |

| # | Type | Referentie | Resultaat |
|---|---|---|---|
| 1.1 | Puntmonster | M06 | Chrysotiel |

| Beschrijving | dakbedekking - golfplaten tuinhuis |

Het asbestmateriaal valt onder de mijlpaal van 2034.

Verwijderen

- Hemelwater dat afspoelt van asbestcement daken of gevels kan asbestdeeltjes bevatten. Gebruik het enkel voor gesloten circuits (bv. spoelen toiletten). Reinig na het vervangen van het dak of de gevel de dakgoten en regenwaterput of -ton om asbesthoudend sediment of slib te verwijderen

- Eenvoudige handelingen: mag via doe-het-zelf of door werknemer(s) met opleidingsattest eenvoudige handelingen  
Bij het uitvoeren van eenvoudige handelingen, zoals toegestaan via doe-het-zelfmethoden of door werknemers met een opleidingsattest, is het gebruik van de juiste persoonlijke beschermingsmiddelen (PBM's) verplicht om blootstelling aan asbestvezels te voorkomen. Wij adviseren echter om asbest te laten verwijderen door een werknemer met opleidingscertificaat. Maar het is ook toegestaan via de doe-het-zelfmethode, mits de juiste voorzorgsmaatregelen en PBM's in acht worden genomen. De te gebruiken PBM's zijn:
  - FFP3-mondmasker of halfgelaatsmasker met P3 filter
  - wegwerpoverall (Tyvek CATIII, type 5en 6)

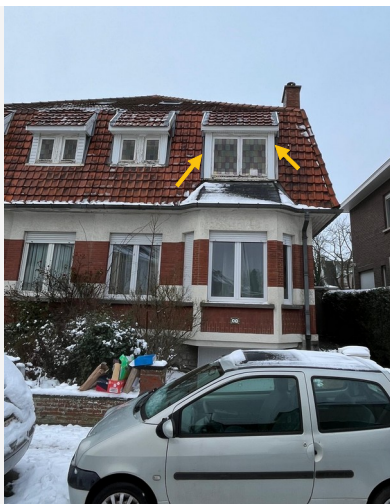
| Eindbeoordeling materiaalrisico | Verhoogd materiaalrisico en/of verhoogde kans op vezelvrijgave |

Het asbestmateriaal valt onder de mijlpaal van 2034.

Verwijderen

- Hemelwater dat afspoelt van asbestcement daken of gevels kan asbestdeeltjes bevatten. Gebruik het enkel voor gesloten circuits (bv. spoelen toiletten). Reinig na het vervangen van het dak of de gevel de dakgoten en regenwaterput of -ton om asbesthoudend sediment of slib te verwijderen
- Voer bijkomende staalname(s) uit.

- Eenvoudige handelingen: mag via doe-het-zelf of door werknemer(s) met opleidingsattest eenvoudige handelingen  
Bij het uitvoeren van eenvoudige handelingen, zoals toegestaan via doe-het-zelfmethoden of door werknemers met een opleidingsattest, is het gebruik van de juiste persoonlijke beschermingsmiddelen (PBM's) verplicht om blootstelling aan asbestvezels te voorkomen. Wij adviseren echter om asbest te laten verwijderen door een werknemer met opleidingscertificaat. Maar het is ook toegestaan via de doe-het-zelfmethode, mits de juiste voorzorgsmaatregelen en PBM's in acht worden genomen. De te gebruiken PBM's zijn:
  - FFP3-mondmasker of halfgelaatsmasker met P3 filter

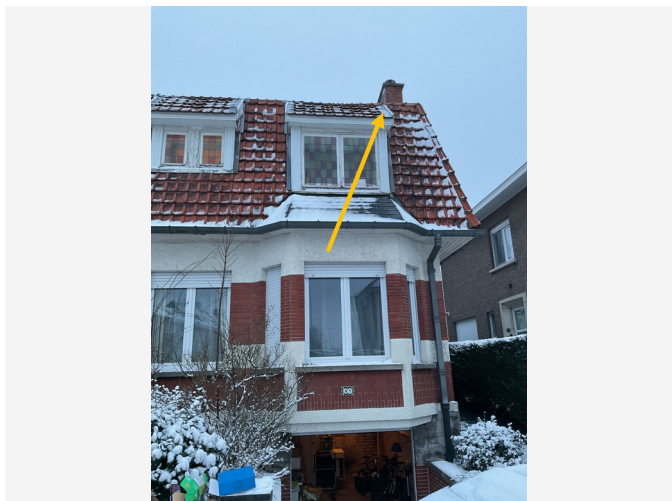
## Fiche 3: Binnenzijde en bovenzijde van de schouw hoofddak

Beperking

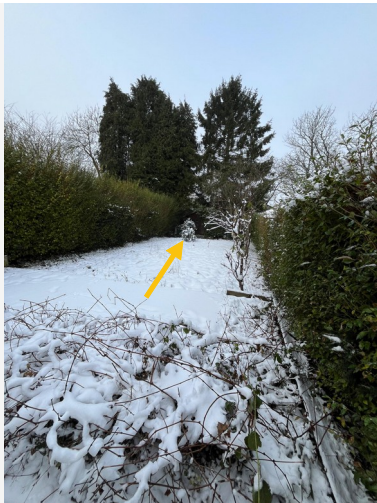
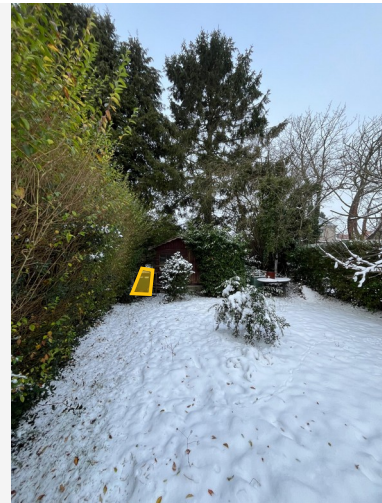
Afdruipzone/afvloeizone

Bron
