# Asbestinventarisatattest

Henri Dunantlaan 42, 2900 Schoten

Attestnummer : 20251218-000006.000

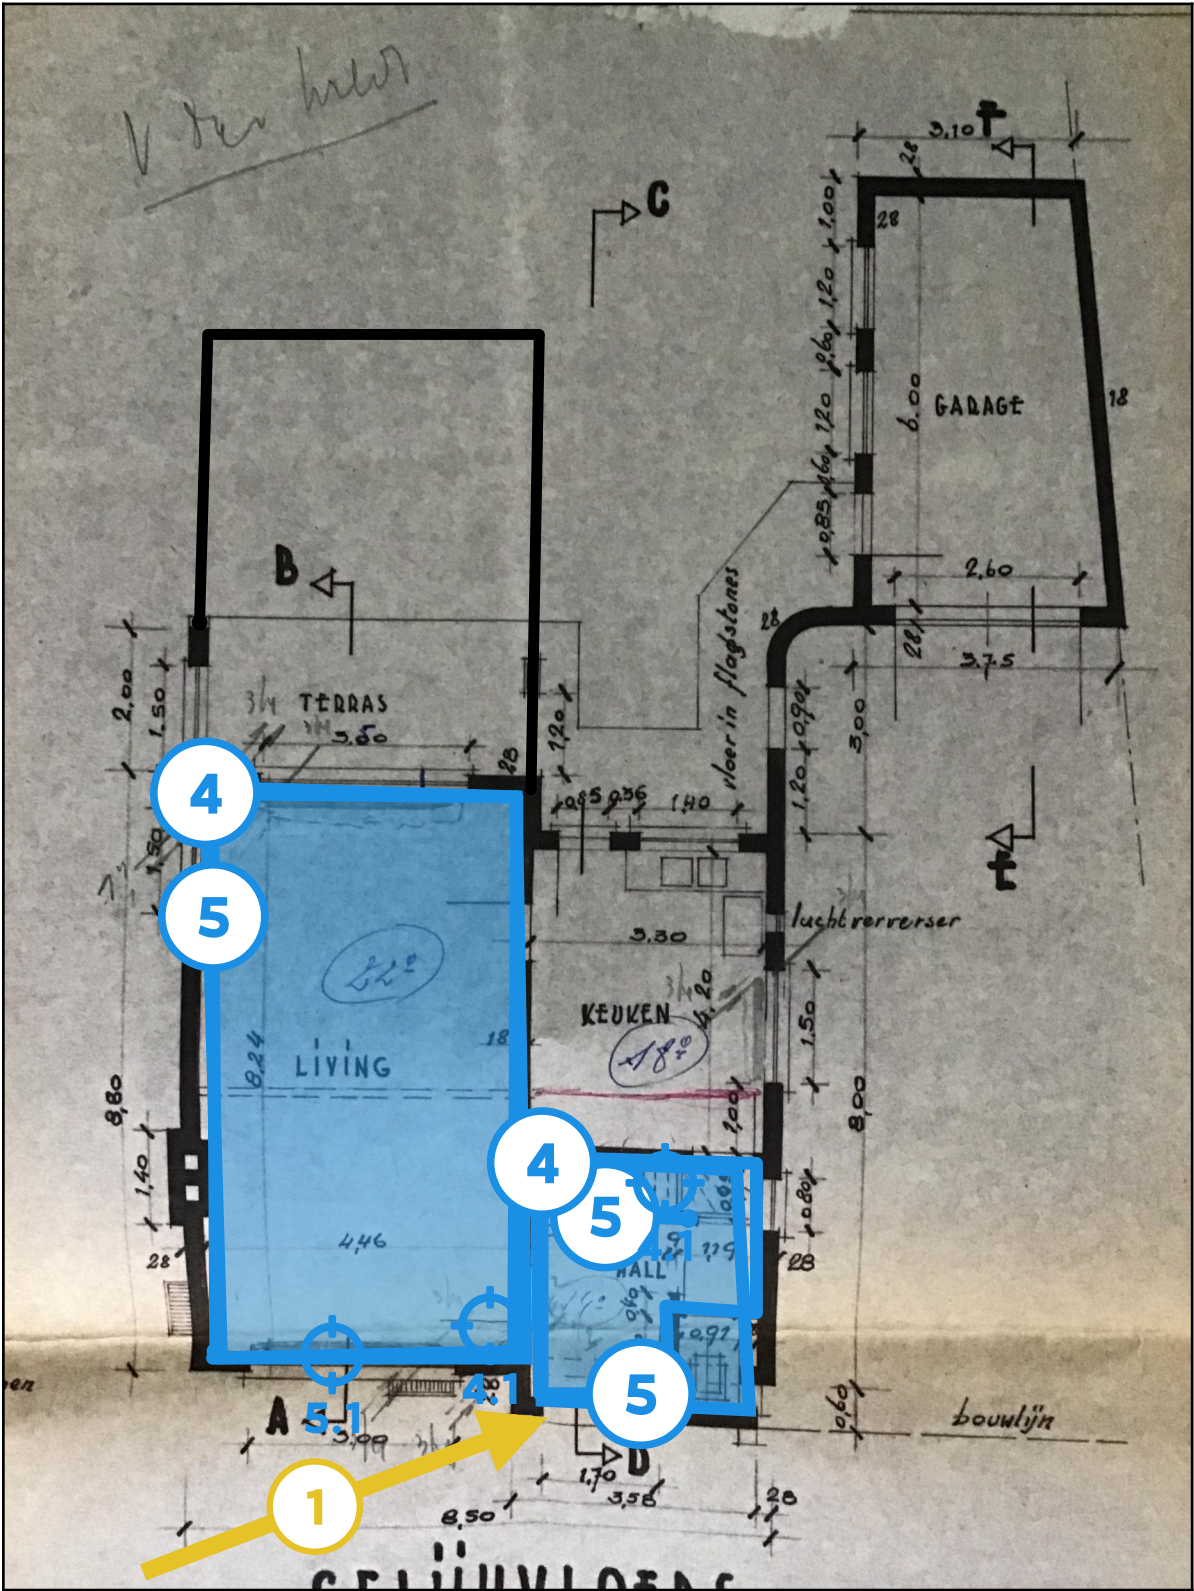
Plan 1.2: Hoofdegebouw plan gelijkvloers

| 1. Elektro | Asbestmateriaal | Zorgvuldig beheren |

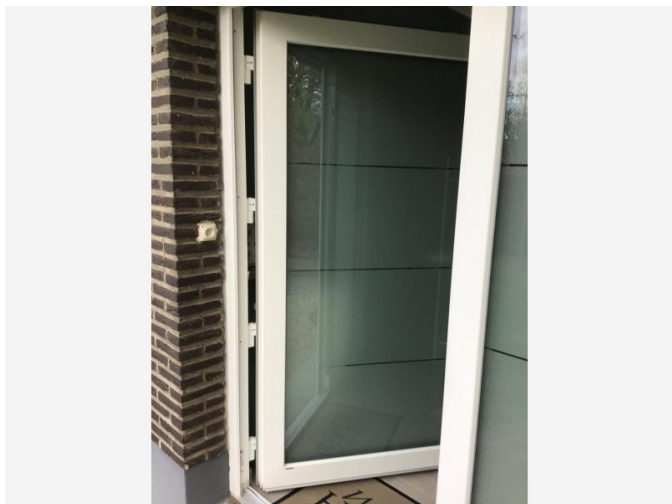
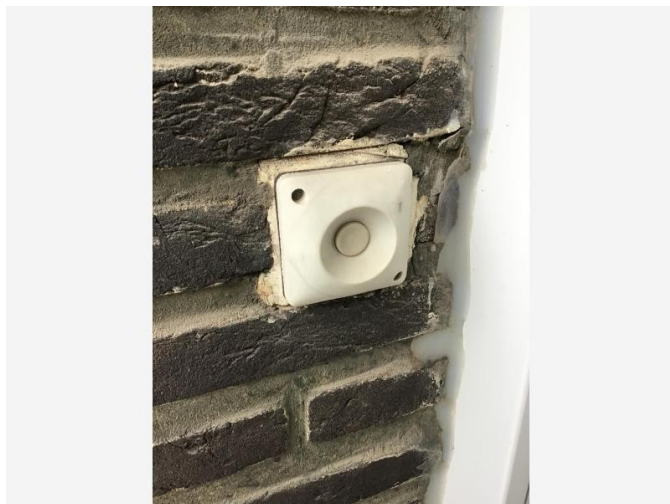
Het asbestmateriaal valt onder de mijlpaal van 2040.

Zorgvuldig beheren

| Eindbeoordeling materiaalrisico | Laag materiaalrisico en/of verlaagde kans op vezelvrijgave |

| Gebondenheid | Categorie 1: hechtgebonden in oorsprong |
| Asbestsoort (vezeltype) | Crocidoliet aanwezig |
| Asbestconcentratie | Laag (< 50%) |
| Toestand van het materiaal | Onbeschadigd, niet verweerd |

| Beschrijving | Elektro |
| Asbestmateriaal | Plaat, paneel, tablet - Type Bakeliet |
| Opmerking | Alle oude zwarte en witte schakelaars, stopcontacten en andere elektro-componenten moeten als asbesthoudend worden beschouwd.<br><br>De hoeveelheid is een inschatting. |

- Zorg voor een veilig beheer. Vermijd het beschadigen van het asbestmateriaal. Controleer de toestand jaarlijks op wijzigingen.
- Voer bijkomende staalname(s) uit.

- Eenvoudige handelingen: mag via doe-het-zelf of door werknemer(s) met opleidingsattest eenvoudige handelingen  
We raden aan om de asbesttoepassing te laten verwijderen door een firma met een opleidingsattest eenvoudige handelingen.

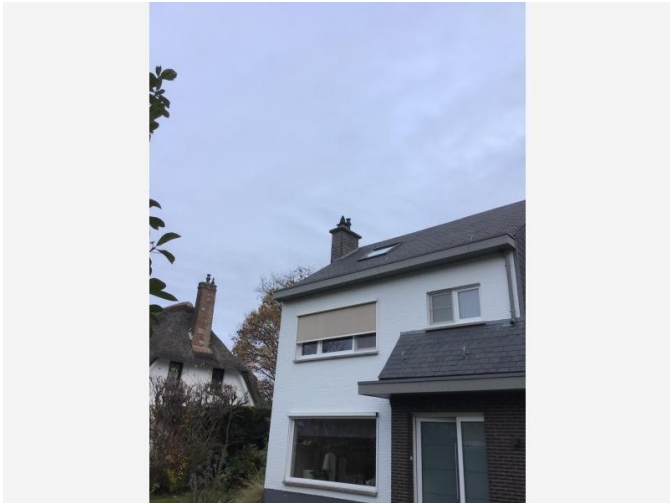
#### Tijdelijke beperking

**Reden:** Het te onderzoeken materiaal situeert zich hoger dan 3,50 m te rekenen vanaf een veilige ondergrond

**Uitleg van de asbestdeskundige:** Er is geen stelling of hoogtewerker aanwezig om de binnenzijde van de schoorsteen te inspecteren.

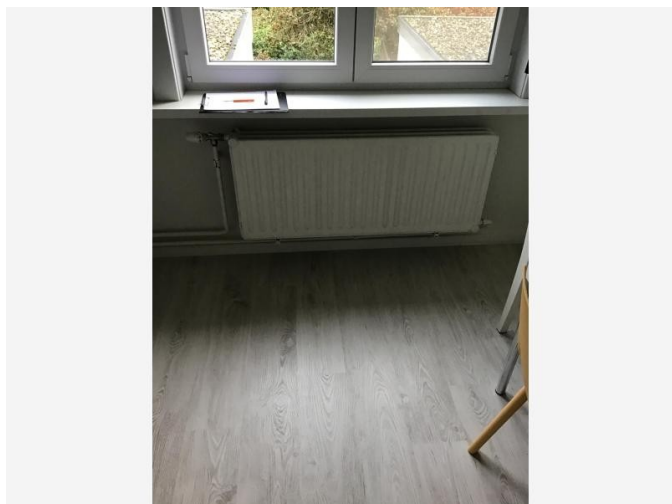
### Informatie over een materiaal dat de asbestdeskundige niet kan waarnemen of vaststellen

| Basis voor advies | De asbestdeskundige beoordeelt het materiaal als asbesthoudend op basis van een beoordeling met het blote oog. |

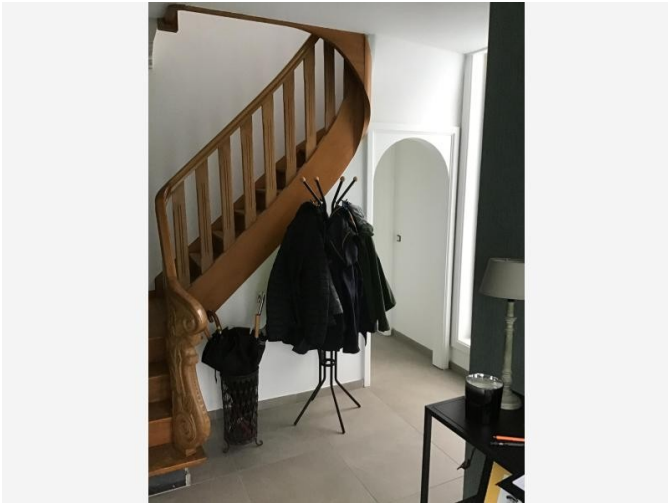
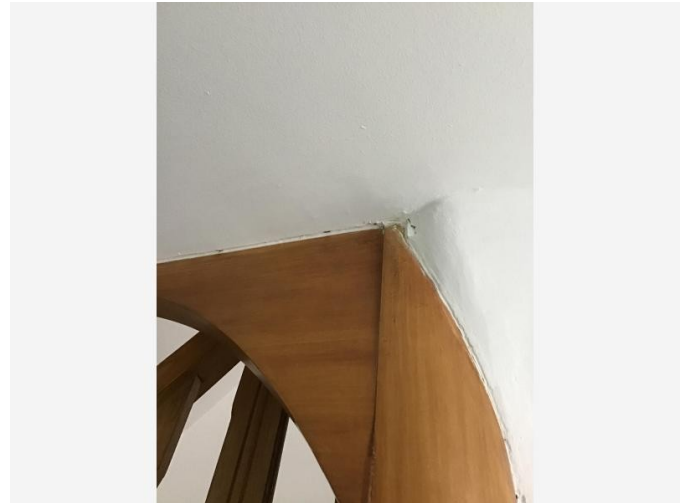
## Fiche 4: Pleisterwerk plafonds

Geen asbest

| # | Type | Referentie | Resultaat |
|---|---|---|---|
| 4.1 | Mengmonster | MM02 | Geen asbest |

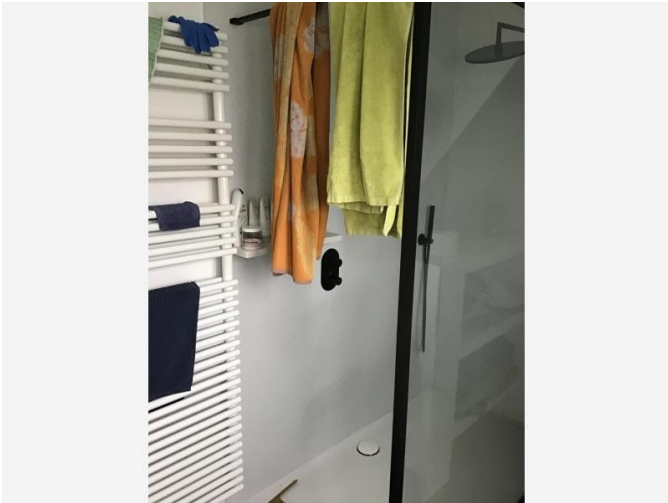
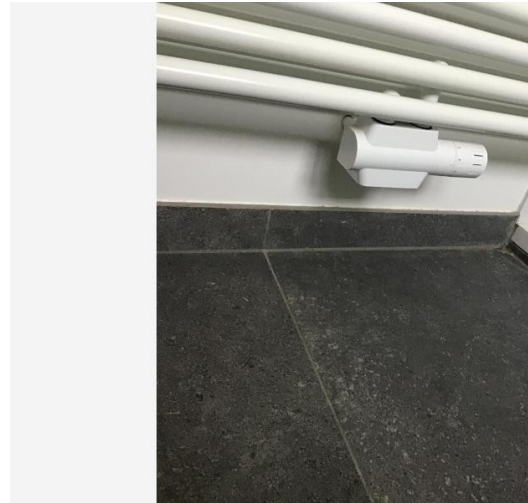
## Fiche 5: Pleisterwerk muren

Geen asbest

| # | Type | Referentie | Resultaat |
|---|---|---|---|
| 5.1 | Mengmonster | MM01 | Geen asbest |

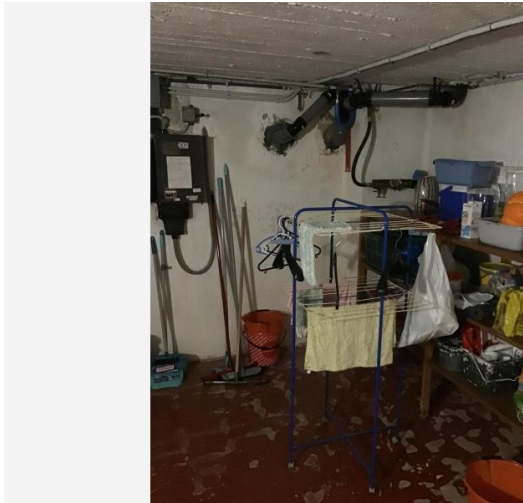
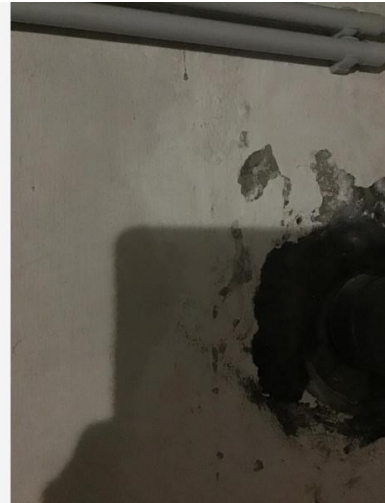
## Fiche 6: Kelder Cementering

Geen asbest

| # | Type | Referentie | Resultaat |
|---|---|---|---|
| 6.1 | Mengmonster | MM05 | Geen asbest |

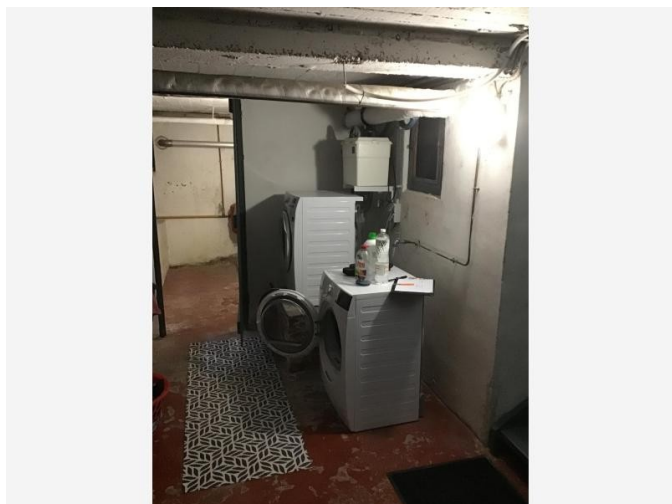
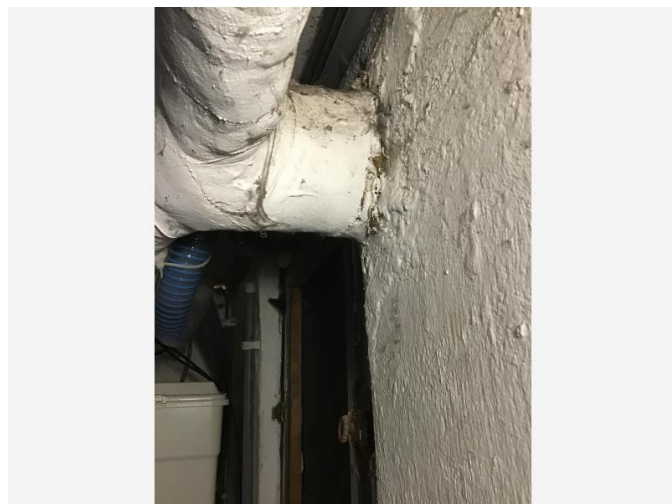
## Fiche 7: Kelder Leidingisolatie

Geen asbest

| # | Type | Referentie | Resultaat |
|---|---|---|---|
| 7.1 | Mengmonster | MM03 | Geen asbest |
| 7.2 | Mengmonster | MM04 | Geen asbest |
