# Asbestinventarisatetest

Brusselsesteenweg 818, 1731 Asse

Attestnummer : **20250226-000251.000**

Uitgegeven op : **26.02.2025**

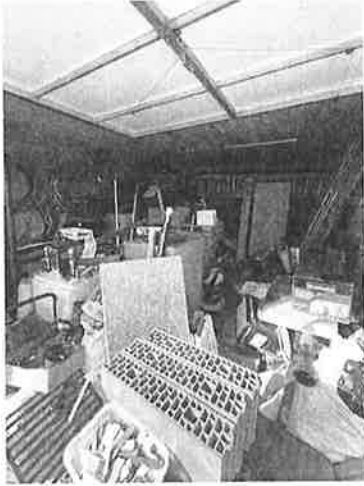
*Situeringsfoto*

**Reden:** Materiaal in opslag

**Uitleg van de asbestdeskundige:** Middellange termijnbeperking : Materialen/inboedel zijn in grote mate aanwezig. Vloer- en wanddelen konden niet volledig worden geïnspecteerd. Hierdoor zijn misschien verborgen asbestverdachte toepassingen aanwezig. De opdrachtgever blijkt redelijkerwijs niet in staat om het materiaal op korte termijn op te ruimen of te verwijderen. Het materiaal wordt pas verwijderd bij effectieve verhuis/verkoop. Termijn is onbekend.

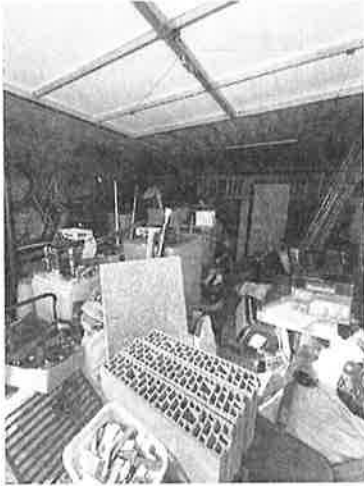
*vrije foto*

De garage werd gecontroleerd, er werden geen asbest-verdachte materialen gezien.

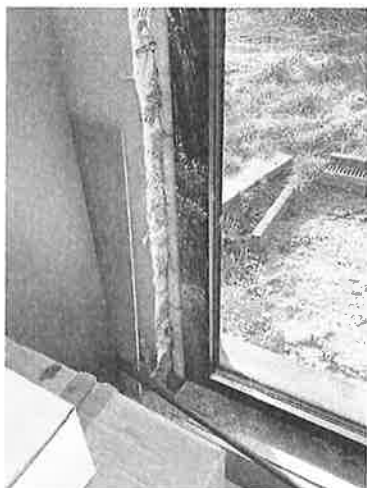
Vrije foto

De ramen zijn vernieuwd. Zie bewijsdocumenten.

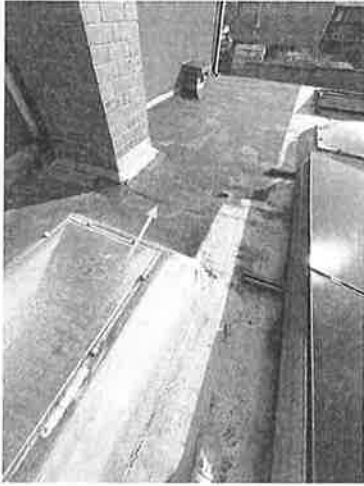
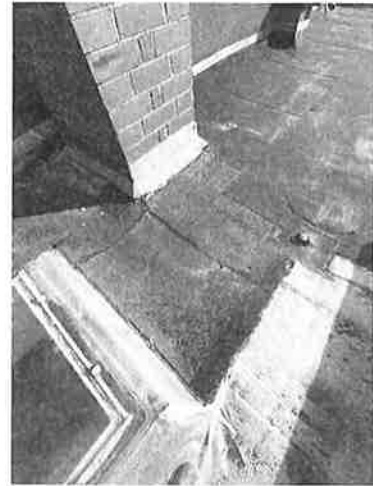
## Fiche 4: Roofing plat dak (staal)

Geen asbest

| # | Type | Referentie | Resultaat |
|---|---|---|---|
| 4.1 | Puntmonster | 3 | Geen asbest |

| Opmerking | Er werd een staal genomen aan een overlappend stuk roofing waardoor de waterdichtheid van de dakbedekking niet in het gedrang komt. Het is niet duidelijk of er asbestverdachte onderlagen aanwezig zijn. Extra controle/staalname aangewezen bij renovatiewerken. De vermelde oppervlaktes, diktes en volumes betreffen een bereedeneerde schatting. Er worden geen rechten verleend aan deze oppervlaktes/diktes/volumes. |

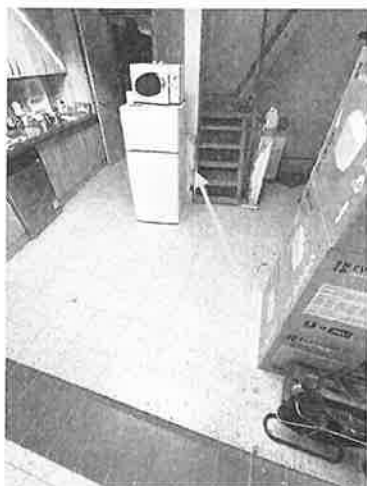
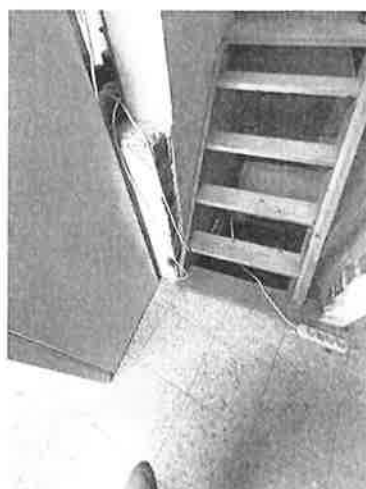
## Fiche 5: Pl muren (staal)

Geen asbest

| # | Type | Referentie | Resultaat |
|---|---|---|---|
| 5.1 | Mengmonster | 1 | Geen asbest |

| Opmerking | <p>Volgens het inspectieprotocol is een monstername van het pleisterwerk verplicht om dit te identificeren als niet-asbesthoudend.</p> <p>Locatie staalnames: individuele ruimte: 1 / natte ruimte: 1 / stookplaats: 1 / traphal: 1</p> <p>De vermelde oppervlaktes en volumes betreffen een beredeneerde schatting. Er worden geen rechten verleend aan deze oppervlaktes/volumes. De dikte is een schatting die voorkomt uit de monsterplaatsen en is daarom niet altijd representatief. Er bevinden zich enkele valse wanden. Het is niet duidelijk of er pleisterwerk aanwezig is achter deze valse wanden, het is aangewezen om bijkomend onderzoek uit te voeren bij werken.</p> |

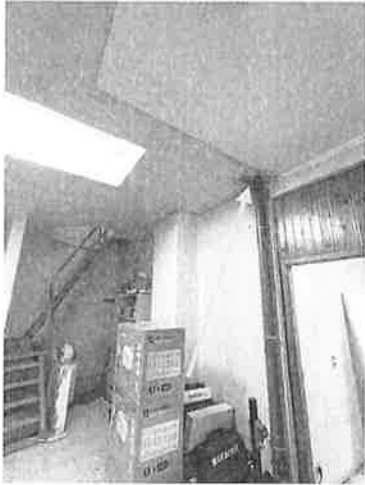
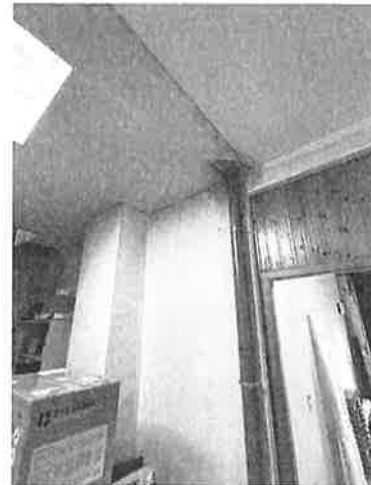
## Fiche 6: Pl plafonds (staal)

Geen asbest

| # | Type | Referentie | Resultaat |
|---|---|---|---|
| 6.1 | Mengmonster | 2 | Geen asbest |

| Opmerking | <p>Volgens het inspectieprotocol is een monstername van het pleisterwerk verplicht om dit te identificeren als niet-asbesthoudend.</p> <p>Locatie staalnames: individuele ruimte: 1 / natte ruimte: 1 / stookplaats: 1 / traphal: 1</p> <p>De vermelde oppervlaktes en volumes betreffen een beredeneerde schatting. Er worden geen rechten verleend aan deze oppervlaktes/volumes. De dikte is een schatting die voorkomt uit de monsterplaatsen en is daarom niet altijd representatief. Enkele plafonds zijn afgewerkt met valse plafonds in plaatmateriaal. Het is niet duidelijk of er pleisterwerk aanwezig is achter deze valse plafonds, het is aangewezen om bijkomend onderzoek uit te voeren bij werken.</p> |
