# Asbestinventarisatattest

Waversesteenweg 133, 1560 Hoeilaart

Attestnummer : 20250703-000026.000

**Asbestveilig** (maar niet asbestvrij)

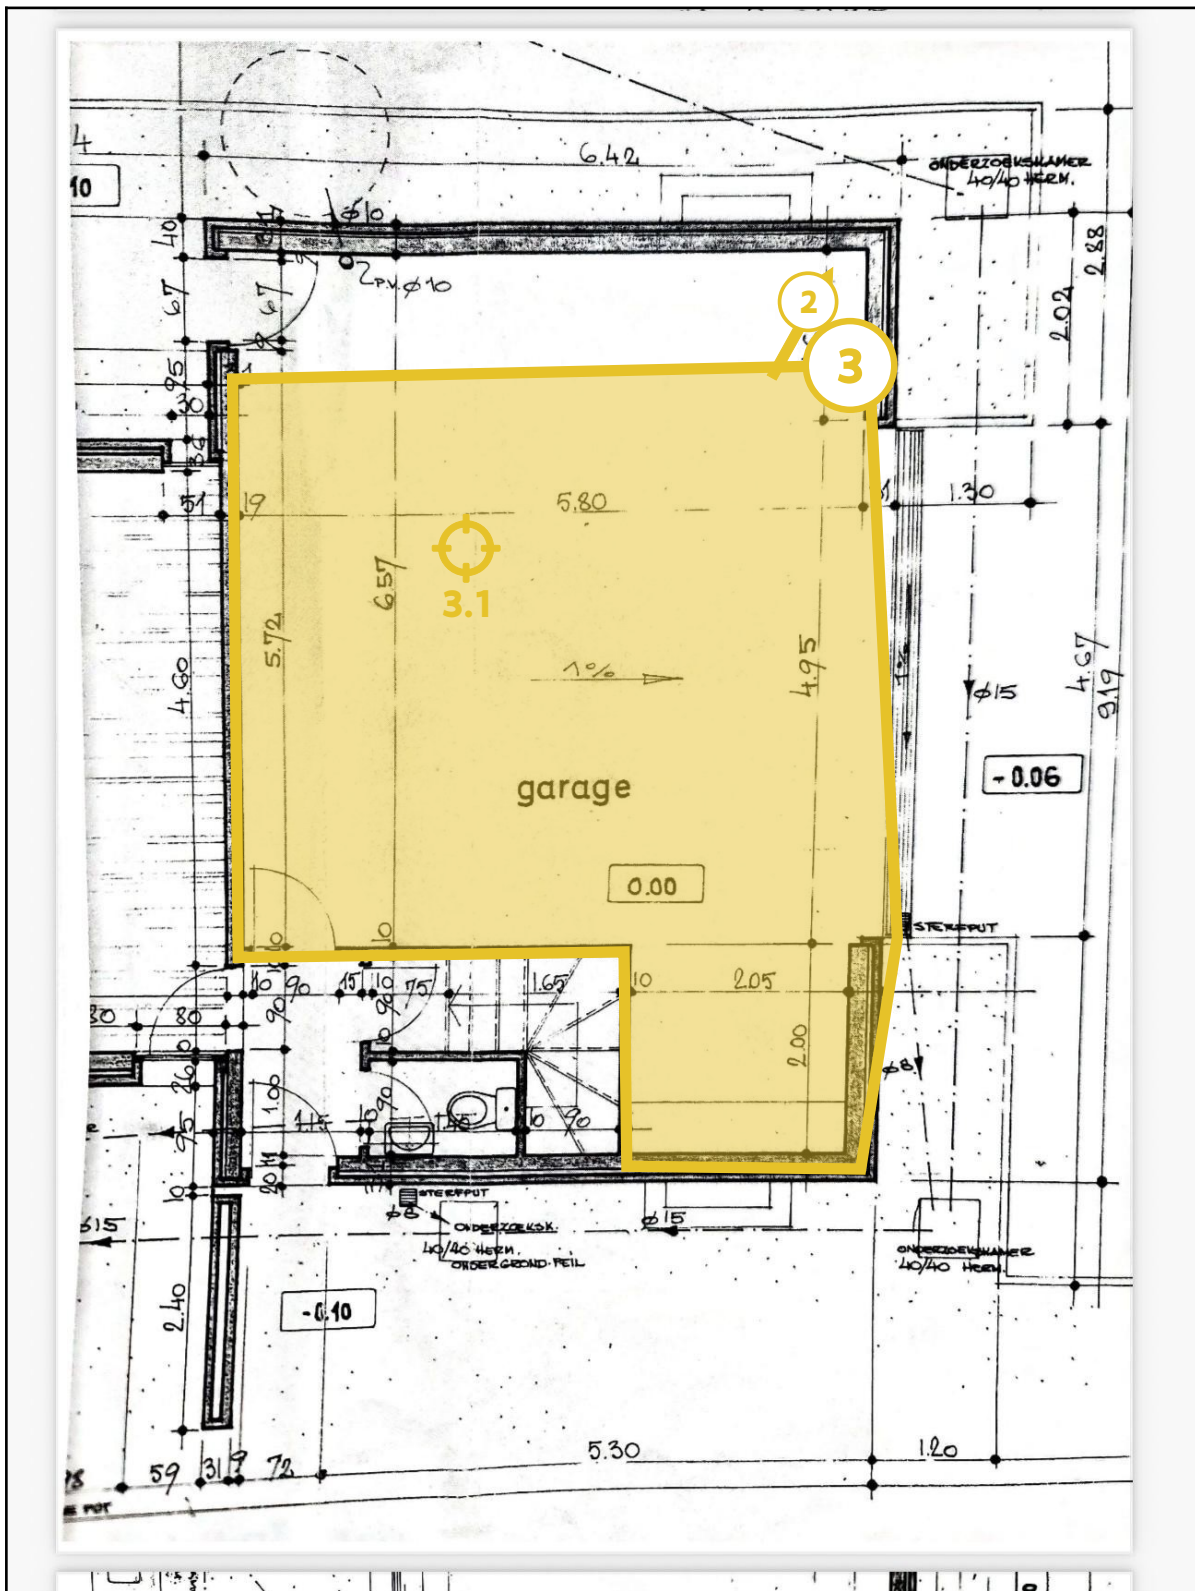
## Plan 1.1: Plan garage

| 2. Bakelieten meter (binnenlucht) | Asbestmateriaal | Zorgvuldig beheren |
| 3. Vezelcementplaat tegen plafond (genageld) | Asbestmateriaal | Zorgvuldig beheren |

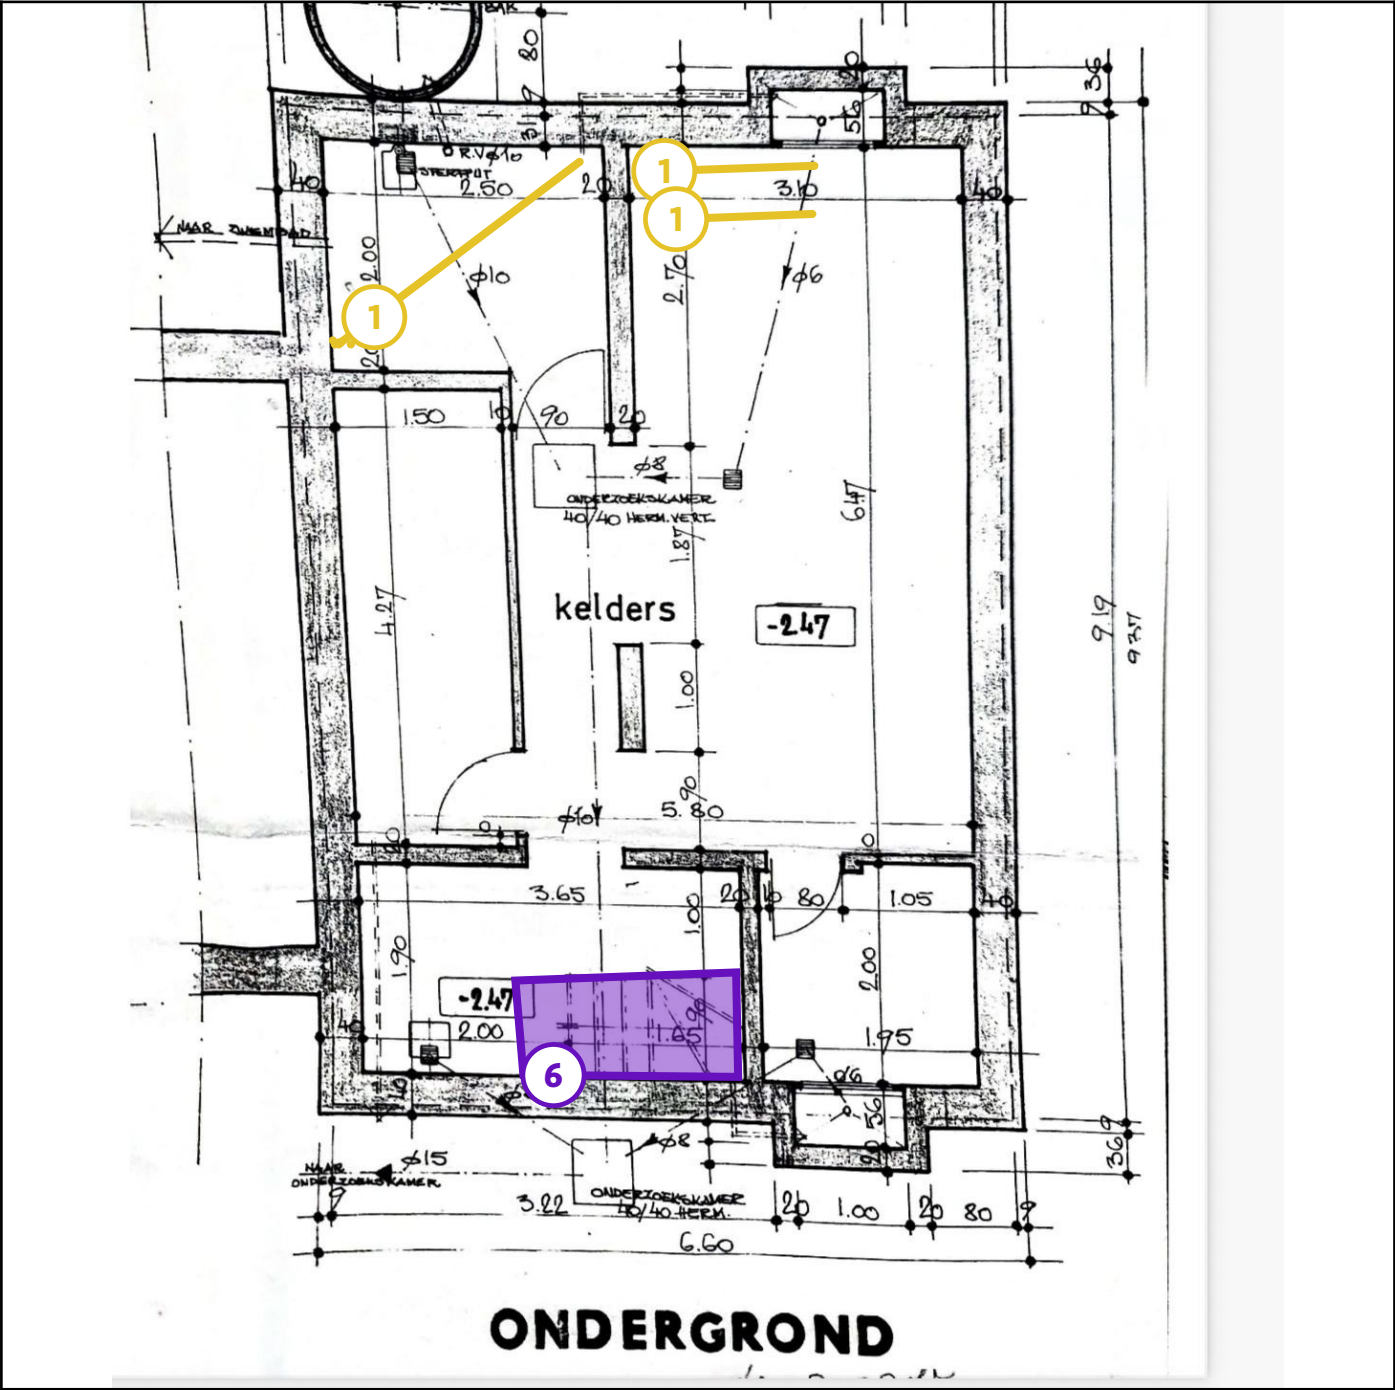
# Plan 1.2: Plan kelder

| Beschrijving | Type | Actie |
|---|---|---|
| 1. AC afvoerbuiss | Asbestmateriaal | Zorgvuldig beheren |
| 6. Vinylvloer niet verdacht. | Advies | - |

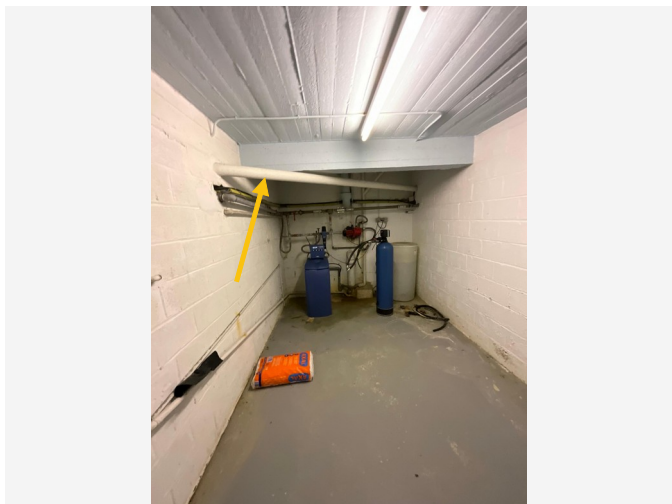
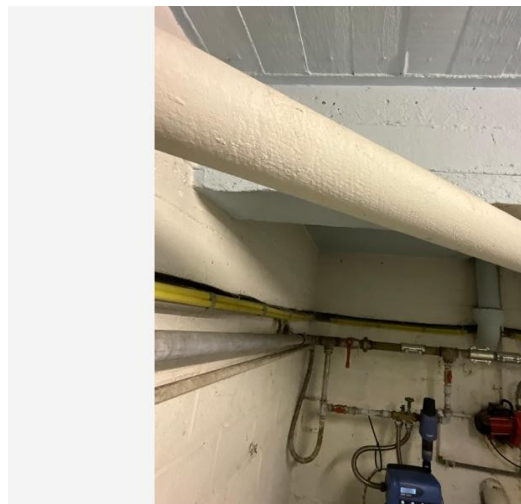
| Fiche 1: AC afvoerbuis..... | 19 |

| Eindbeoordeling materiaalrisico | Laag materiaalrisico en/of verlaagde kans op vezelvrijgave |

| Asbestsoort (vezeltype) | Crocidoliet aanwezig |
| Toestand van het materiaal | Onbeschadigd, niet verweerd |

| Beschrijving | AC afvoerbuis |
| Hoeveelheid (lengte - omtrek - dikte - aantal) | <ul style="list-style-type: none"><li>• 3,00 m - 25,00 cm - 1,99 cm - 1 stuk</li></ul> |

- Zorg voor een veilig beheer. Vermijd het beschadigen van het asbestmateriaal. Controleer de toestand jaarlijks op wijzigingen.
- Zorg voor een veilig beheer en verwijder dit asbestmateriaal wanneer het bij werken eenvoudig bereikbaar wordt. Controleer de toestand jaarlijks op wijzigingen.

- Eenvoudige handelingen: mag via doe-het-zelf of door werknemer(s) met opleidingsattest eenvoudige handelingen  
EH via doe-het zelf

De buis kan voorzichtig losgebeiteld worden , extra bevochtigen om stof te voorkomen

Standaard dragen van de nodige wegwerp beschermingsmiddelen FFP 3 masker , handschoenen en tyvec CAT III type 5-6

Bij de gemeente/containerpark afsluitzakken halen om dubbel in te pakken en af te voeren naar het containerpark als hechtgebonden asbestafval.

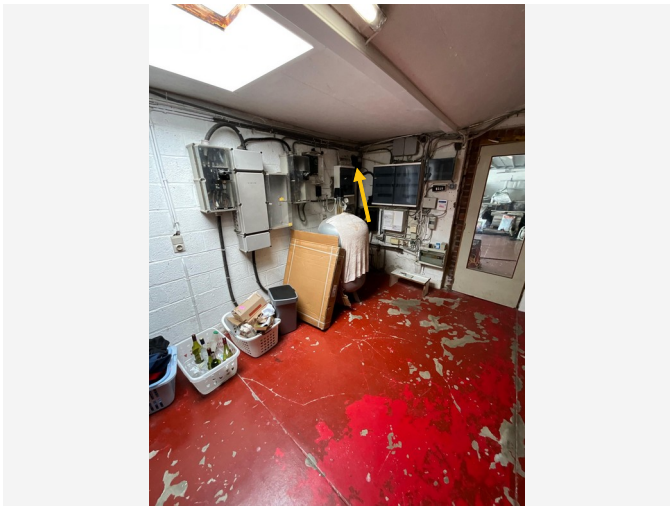
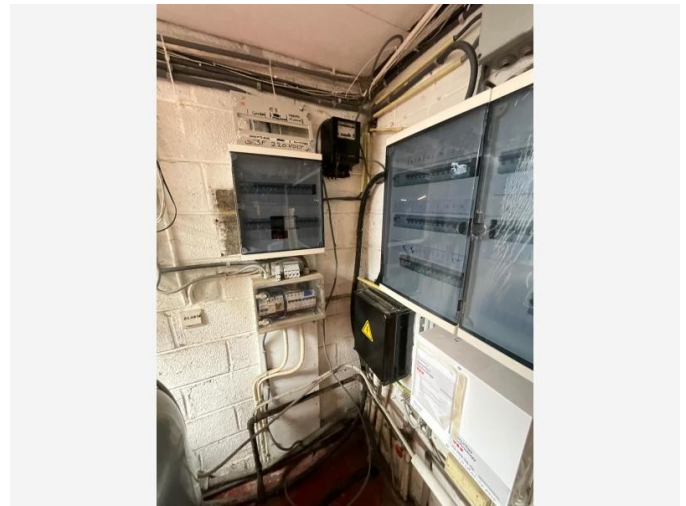
| Fiche 2: Bakelieten meter (binnenlucht)..... | 22 |

| Eindbeoordeling materiaalrisico | Laag materiaalrisico en/of verlaagde kans op vezelvrijgave |

| Asbestsoort (vezeltype) | Crocidoliet aanwezig |
| Toestand van het materiaal | Onbeschadigd, niet verweerd |

| Beschrijving | Bakelieten meter (binnenlucht) |
| Opmerking | <p>De doorgegeven aantallen zijn een schatting, het is mogelijk dat er meerdere bakeliet toepassingen aanwezig zijn.</p> <p>Het is moeilijk te bepalen of de bakeliettoepassingen in de woning ook effectief asbesthoudend zijn (het kan ook gaan om de asbestvrije variant).</p> <p>-Er werd geen monster genomen omw beschadiging aan een elektrisch gerelateerde toepassing, extra controle bij verwijdering van het verdacht materiaal. Vermoedelijk zullen de toepassingen verwijderd worden bij aanpassing van het elektriciteitsnetwerk.</p> <p>Let op! Deze toepassing is mogelijks eigendom van Fluvius.</p> |

- Zorg voor een veilig beheer. Vermijd het beschadigen van het asbestmateriaal. Controleer de toestand jaarlijks op wijzigingen.

- Eenvoudige handelingen: mag via doe-het-zelf of door werknemer(s) met opleidingsattest eenvoudige handelingen  
Schakelaars, stopcontacten en andere gelijkaardige toepassingen kunnen eenvoudig losgeschroefd worden --> EH doe-het-zelf. Afgesloten of verzegelde kast --> EH opgeleid techniker personeel 8u basisopleiding asbest.

Tellerkast : De toepassing dient verwijderd te worden door de netbeheerder, vermoedelijk word dit uitgevoerd wanneer de oude meterkast vervangen word door een digitale meter.

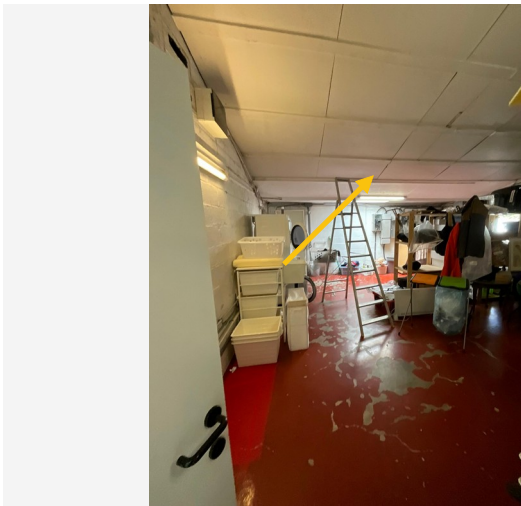
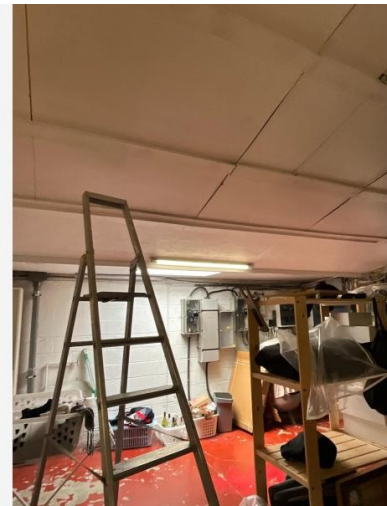
| Fiche 3: Vezelcementplaat tegen plafond (genageld)..... | 25 |

| Eindbeoordeling materiaalisico | Laag materiaalisico en/of verlaagde kans op vezelvrijgave |
| Opmerking | De toepassing is in relatief goede staat. |

| Asbestsoort (vezeltype) | Alleen chrysotiel |
| Toestand van het materiaal | Licht beschadigd, licht verweerd. Intact calciumsilicaatmateriaal of categorie III 'gebondenheid' |

| # | Type | Referentie | Resultaat |
|---|---|---|---|
| 3.1 | Puntmonster | 2 | Chrysotiel |

| Beschrijving | Vezelcementplaat tegen plafond (genageld) |

- Verwijder dit asbestmateriaal zo snel mogelijk. Volg de toestand goed op.

- Eenvoudige handelingen: mag via doe-het-zelf of door werknemer(s) met opleidingsattest eenvoudige handelingen  
Ondervloer afdekken, de toepassing voorzichtig losmaken, extra bevochtigen om stof te voorkomen + dragen van de nodige beschermingsmiddelen (FFP 3 masker, handschoenen en tyvec CAT III type 5-6) Bij de gemeente/containerpark afsluitzakken halen om dubbel in te pakken en af te voeren naar het containerpark als hechtgebonden asbestafval.

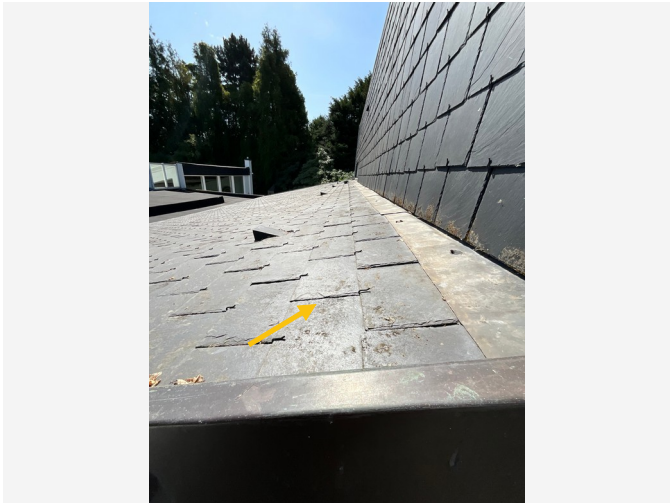
| Fiche 5: Dakbedekking niet verdacht..... | 30 |

Visueel vastgestelde glasvezel polyester laag (streepmotief)

Mogelijks kunnen er nog asbestverdachte onderlagen aanwezig zijn.

Het is aangewezen om extra controle uit te voeren tot op de drager bij eventuele renovatiewerken. De vermelde oppervlaktes, diktes en volumes betreffen een beredeneerde schatting. Er worden geen rechten verleend aan deze oppervlaktes/diktes/volumes.

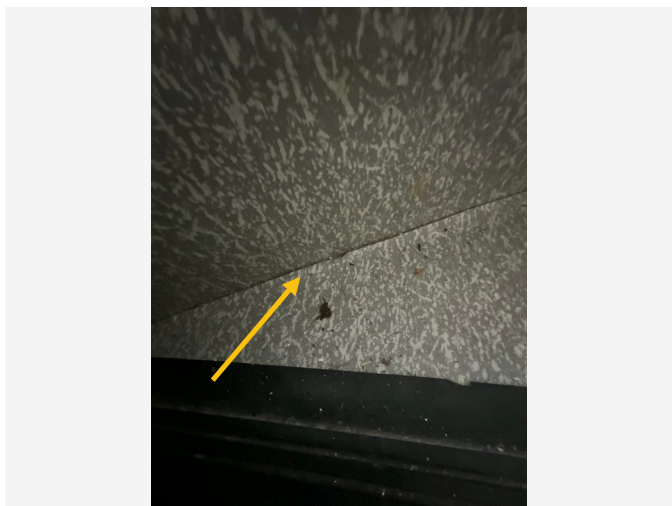
## Fiche 6: Vinylvloer niet verdacht.

Volgens expertise kunnen we deze vinyl als niet asbest verdacht beschouwen (soepel en flexibel van structuur.) (onderkant met jute/koord)

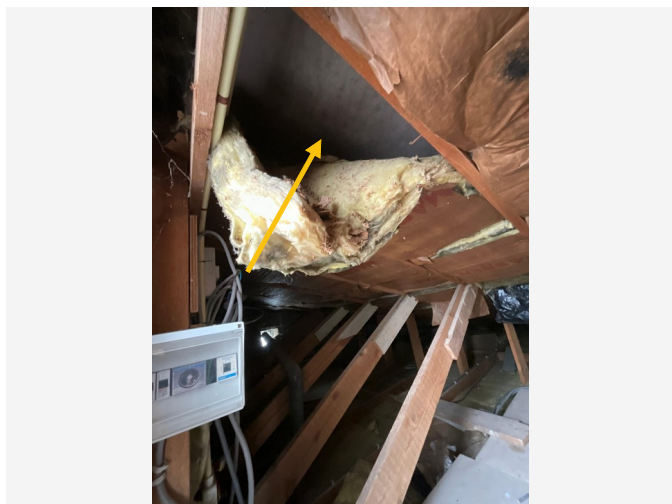
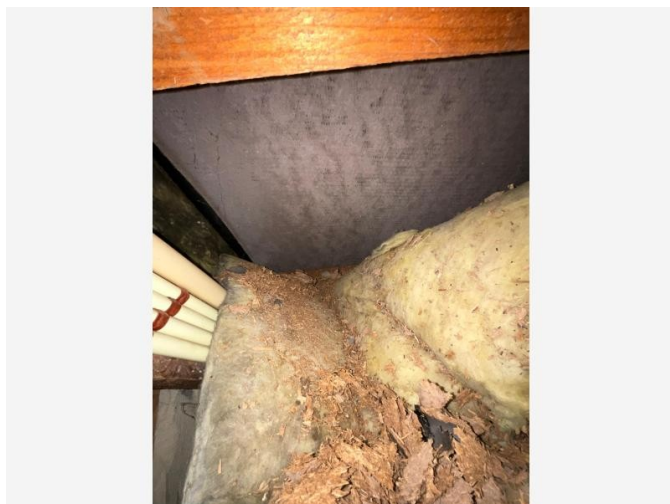
## Fiche 8: Menuiserie onderdak

Geen asbest

| # | Type | Referentie | Resultaat |
|---|---|---|---|
| 8.1 | Puntmonster | 3 | Geen asbest |
