Asbestinventarisatetest

Steenstraat 5, 8760 Tielt

Attestnummer : 20251209-000269.000

Uitgegeven op : 09.12.2025

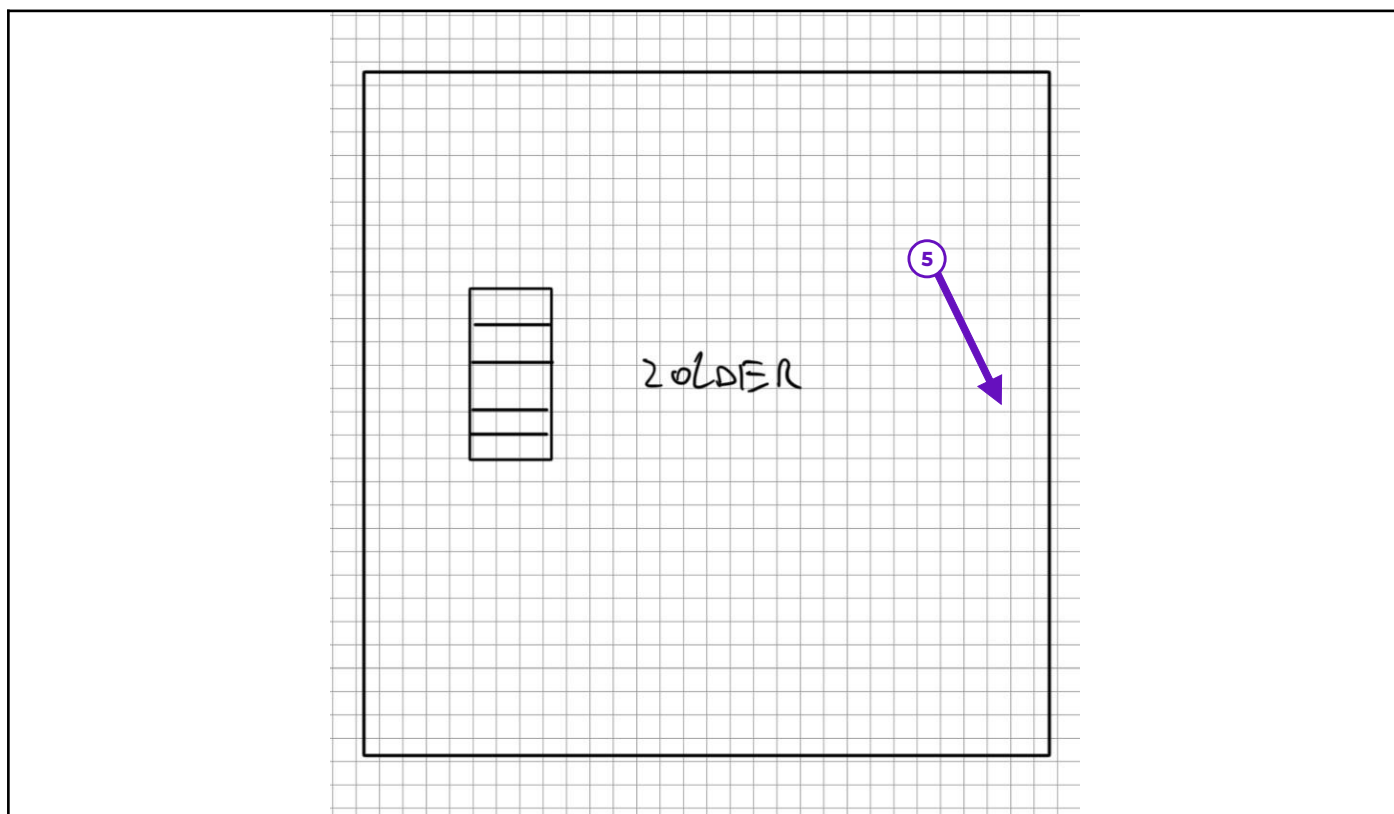
Plan 1.1: Zolder

Beschrijving	Type	Actie
5. Binnenzijde en bovenzijde van de schouw	Beperking	-

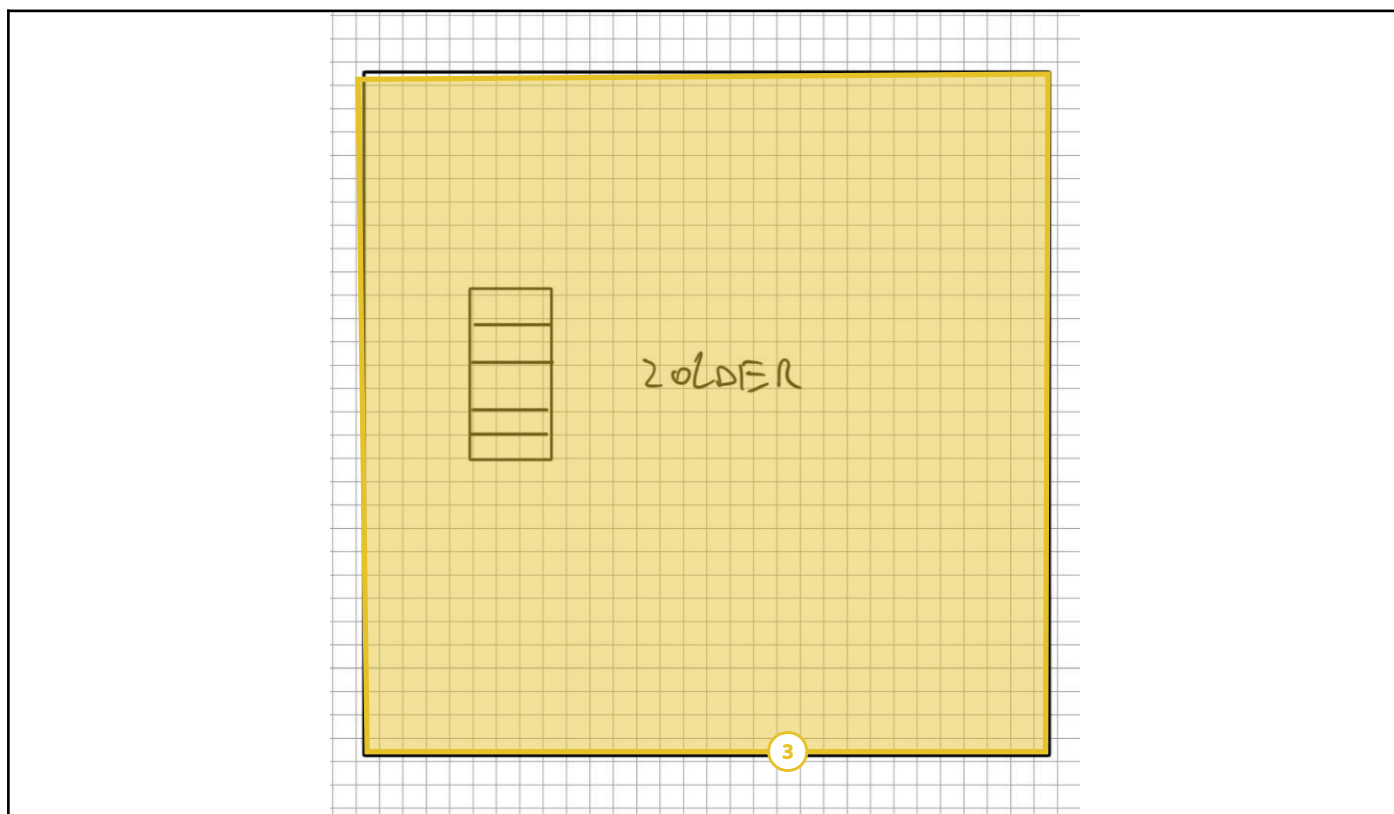
Plan 1.3: Zolder

Beschrijving	Type	Actie
3. Onderdak cementplaat hoofddak	Asbestmateriaal	Zorgvuldig beheren

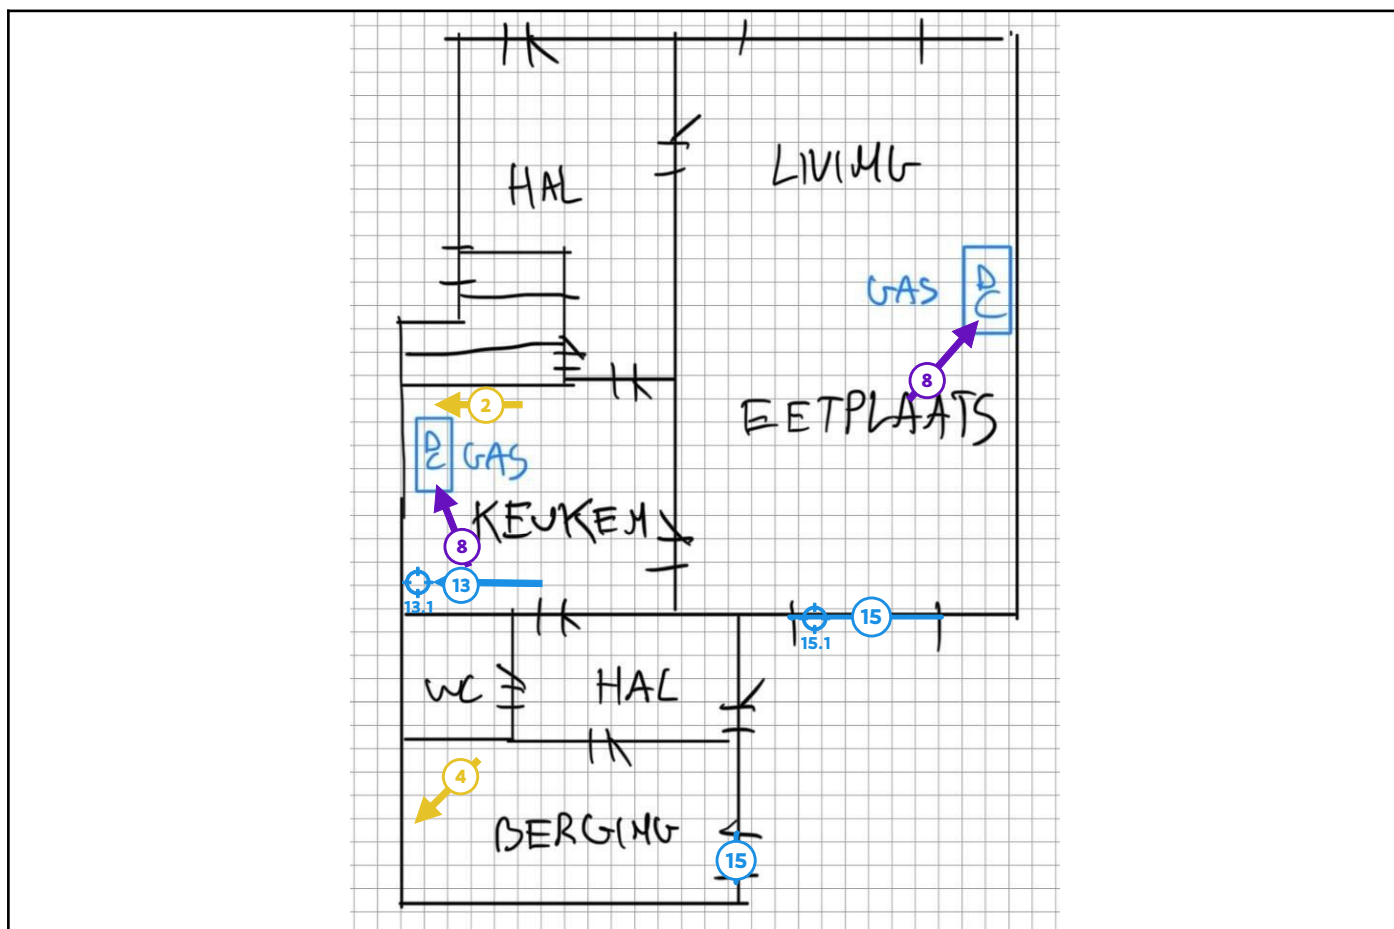
Plan 1.7: Gelijkvloers

Beschrijving	Type	Actie
2. Bakelieten knop voor oven en fornuis	Asbestmateriaal	Zorgvuldig beheren
4. Bakeliet meter- en zekering kast berging achteraan	Asbestmateriaal	Zorgvuldig beheren
8. Gaskachel keuken, living en slaapkamer.	Advies	-
13. Ontdreuningsplaat/anti-dreunplaat onder spoelbak keuken	Geen asbest	-
13.1 Code: M04	Puntmonster	-
15. Mastiek/kit tussen glas en profiel - Binnen	Geen asbest	-
15.1 Code: M03	Puntmonster	-

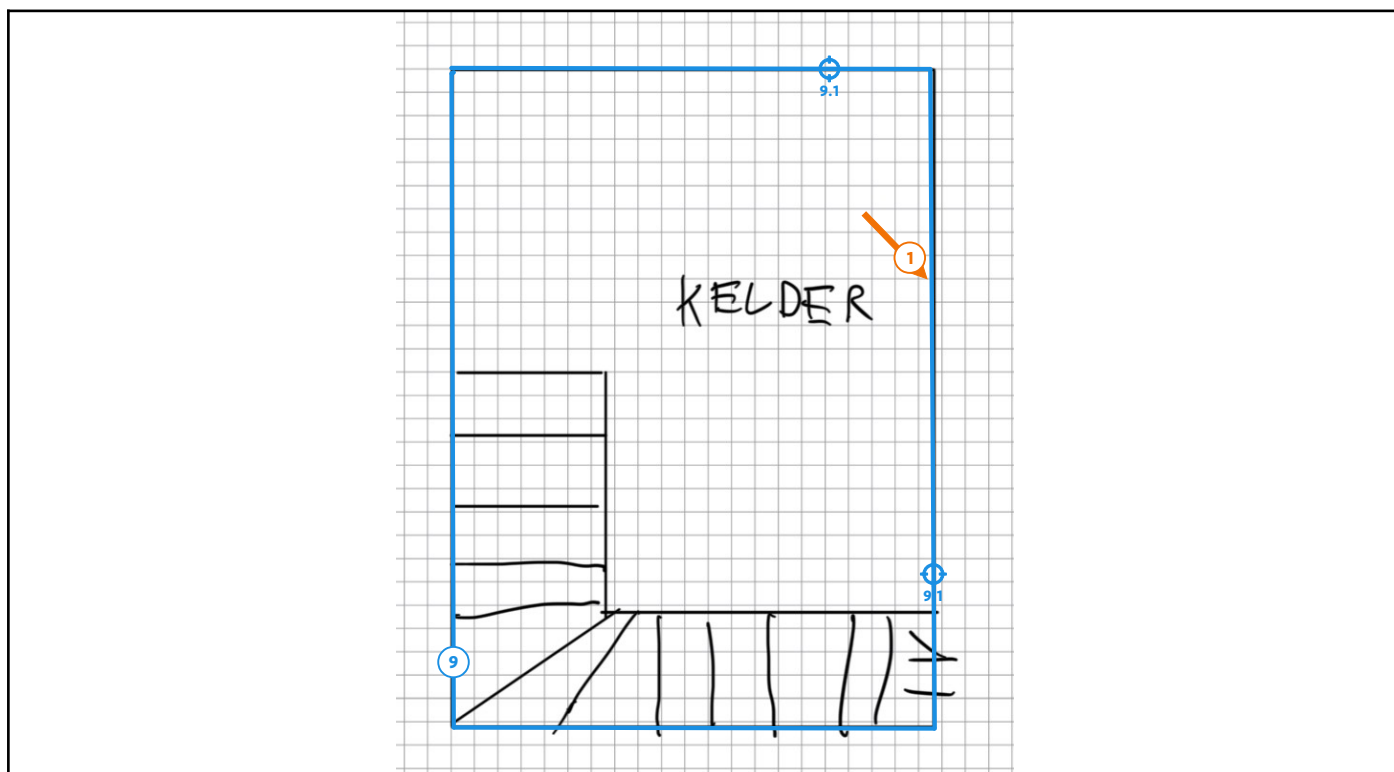
Plan 1.9: Kelder

Beschrijving	Type	Actie
1. Asbestcementbuis ventilatie kelder	Asbestmateriaal	Maatregelen nemen
9. Cementering binnen kelder	Geen asbest	-
9.1 Code: M05	Mengmonster	-

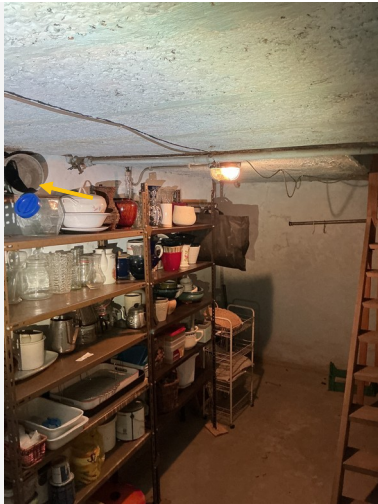
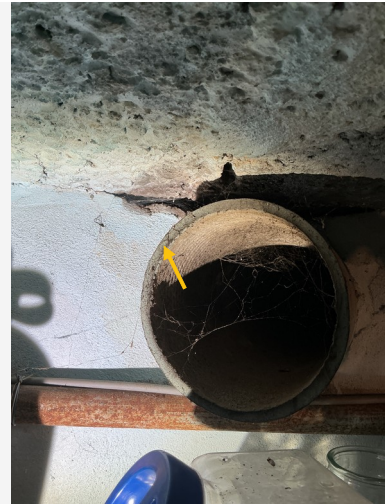
Eindbeoordeling materiaalrisico	Verhoogd materiaalrisico en/of verhoogde kans op vezelvrijgave
---------------------------------	--

Gebondenheid	Categorie 1: hechtgebonden in oorsprong
Asbestsoort (vezeltype)	Crocidoliet aanwezig
Asbestconcentratie	Laag (< 50%)
Afschermingsgraad van het gehele materiaal	Geheel of deels (ook) vrij aan binnenluchtstromen
Toestand van het materiaal	Licht beschadigd, licht verweerd. Intact calciumsilicaatmateriaal of categorie III 'gebondenheid'

Beschrijving	Asbestcementbuis ventilatie kelder
Omgeving	Binnen
Primaire drager	Infrastructuur hemelwater (opvang en afvoer)
Asbestmateriaal	Buis, koker, leiding, pijp, doorvoer
Bindmiddel van asbestmateriaal	Cement
Gebondenheid op basis van bindmiddel	Hecht
Hoeveelheid (lengte - omtrek - dikte - aantal)	<ul style="list-style-type: none"> • 8,00 m - 40,00 cm - 3,00 cm - 1 stuk
Totaal volume	0,096 m ³
Eenvoudig bereikbaar	<p>Nee</p> <ul style="list-style-type: none"> • Het asbestmateriaal is bedekt (uitgezonderd laag verf, coating, behang, kunststof, textiel) en het wegnemen van het bedekkende materiaal kan niet zonder het bedekkende materiaal te beschadigen.
Bevestigingswijze	<ul style="list-style-type: none"> • Geklemd • Verlijmd, ingegoten, versmeerd
Identificatiemethode	<p>De asbestdeskundige beoordeelt het materiaal als asbestverdacht en dus asbesthoudend, en dit zonder monstername.</p> <p>Motivatie: De monstername brengt andere schade aan dan schade die inherent is aan de monstername.</p>

Maatregelen nemen

- Zorg voor een veilig beheer. Vermijd het beschadigen van het asbestmateriaal. Controleer de toestand jaarlijks op wijzigingen.
- Zorg voor een veilig beheer en verwijder dit asbestmateriaal wanneer het bij werken eenvoudig bereikbaar wordt. Controleer de toestand jaarlijks op wijzigingen.
- Voer bijkomende staalname(s) uit.

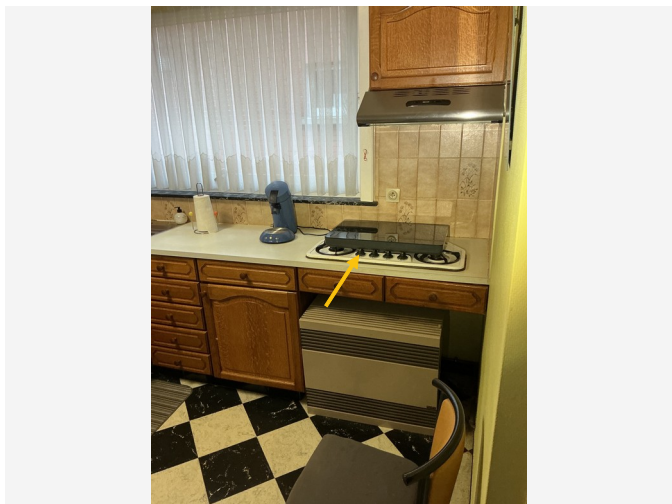
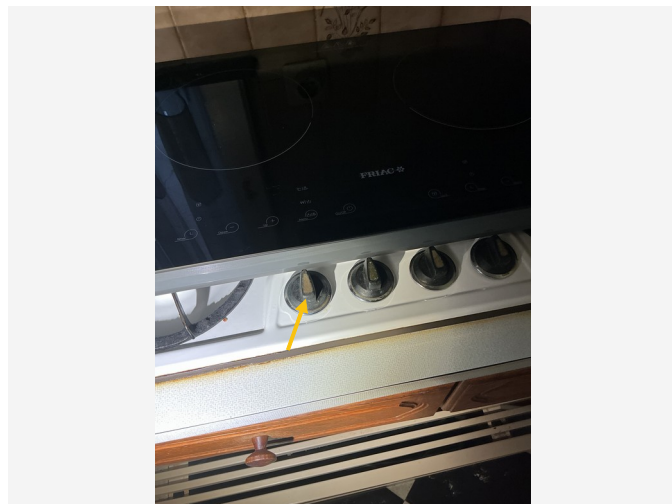
Eindbeoordeling materiaalrisico	Laag materiaalrisico en/of verlaagde kans op vezelvrijgave
---------------------------------	--

Gebondenheid	Categorie 1: hechtgebonden in oorsprong
Asbestsoort (vezeltype)	Crocidoliet aanwezig
Asbestconcentratie	Laag (< 50%)
Afschermingsgraad van het gehele materiaal	Geheel of deels (ook) vrij aan de binnenlucht
Toestand van het materiaal	Onbeschadigd, niet verweerd

Beschrijving	Bakelieten knop voor oven en fornuis
Omgeving	Binnen
Primaire drager	Inrichting (meubilair, ...)
Asbestmateriaal	Plaat, paneel, tablet - Type Bakeliet
Bindmiddel van asbestmateriaal	Kunststof of -hars
Gebondenheid op basis van bindmiddel	Hecht
Hoeveelheid (oppervlakte - dikte - aantal)	• 0,10 m ² - 10,00 cm - 4 stuks
Totaal volume	0,04 m ³
Eenvoudig bereikbaar	Ja
Bevestigingswijze	• Geschroefd
Identificatiemethode	De asbestdeskundige beoordeelt het materiaal als asbestverdacht en dus asbesthoudend, en dit zonder monstername. Motivatie: De monstername brengt andere schade aan dan schade die inherent is aan de monstername.
Destructieve handeling voor identificatie	Nee
Opmerking	De hoeveelheid betreft een schatting

Zorgvuldig beheren

- Zorg voor een veilig beheer. Vermijd het beschadigen van het asbestmateriaal. Controleer de toestand jaarlijks op wijzigingen.

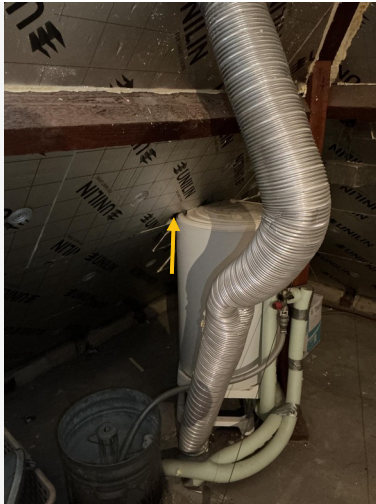
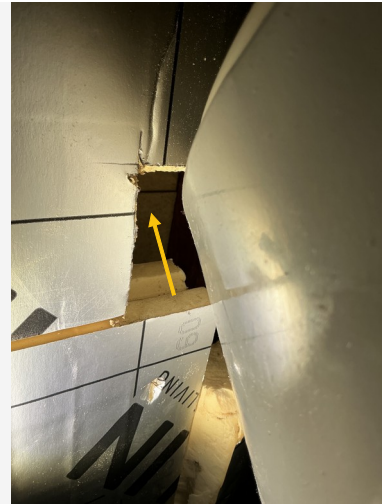
Eindbeoordeling materiaalrisico	Laag materiaalrisico en/of verlaagde kans op vezelvrijgave
---------------------------------	--

Gebondenheid	Categorie 1: hechtgebonden in oorsprong
Asbestsoort (vezeltype)	Crocidoliet aanwezig
Asbestconcentratie	Laag (< 50%)
Afschermingsgraad van het gehele materiaal	Geheel of deels (ook) vrij aan de binnenlucht
Toestand van het materiaal	Onbeschadigd, niet verweerd

Beschrijving	Onderdak cementplaat hoofddak
Omgeving	Buiten
Primaire drager	Schuin dak
Asbestmateriaal	Plaat, paneel, tablet - Type Menuiserite
Bindmiddel van asbestmateriaal	Cement
Gebondenheid op basis van bindmiddel	Hecht
Hoeveelheid (oppervlakte - dikte - aantal)	<ul style="list-style-type: none">• 125,00 m² - 3,00 cm - 1 stuk
Totaal volume	3,75 m ³
Eenvoudig bereikbaar	Nee <ul style="list-style-type: none">• Het asbestmateriaal is bedekt (uitgezonderd laag verf, coating, behang, kunststof, textiel) en het wegnemen van het bedekkende materiaal kan niet zonder het bedekkende materiaal te beschadigen.
Bevestigingswijze	<ul style="list-style-type: none">• Genageld, geniet
Identificatiemethode	De asbestdeskundige beoordeelt het materiaal als asbestverdacht en dus asbesthoudend, en dit zonder monstername. Motivatie: Er is een onderzoeksbeperking die monstername verhindert.
Destructieve handeling voor identificatie	Nee

Zorgvuldig beheren

- Zorg voor een veilig beheer. Vermijd het beschadigen van het asbestmateriaal. Controleer de toestand jaarlijks op wijzigingen.
- Zorg voor een veilig beheer en verwijder dit asbestmateriaal wanneer het bij werken eenvoudig bereikbaar wordt. Controleer de toestand jaarlijks op wijzigingen.
- Voer bijkomende staalname(s) uit.

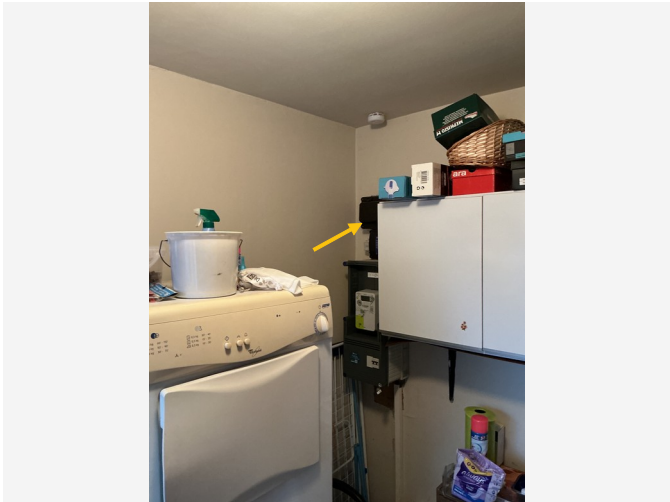
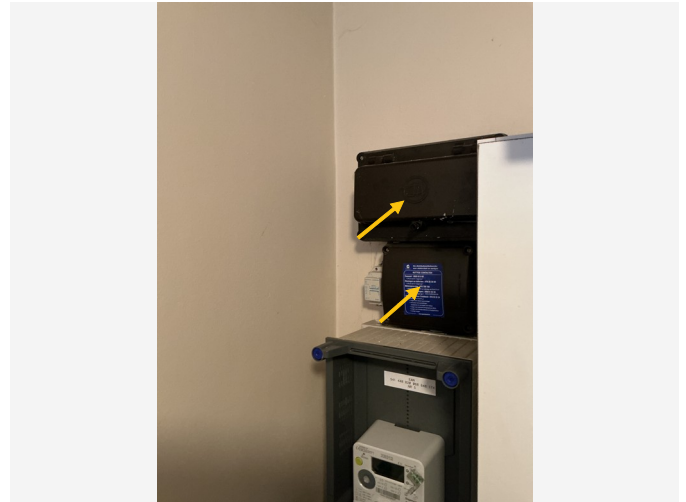
Eindbeoordeling materiaalrisico	Laag materiaalrisico en/of verlaagde kans op vezelvrijgave
---------------------------------	--

Gebondenheid	Categorie 1: hechtgebonden in oorsprong
Asbestsoort (vezeltype)	Crocidoliet aanwezig
Asbestconcentratie	Laag (< 50%)
Afschermingsgraad van het gehele materiaal	Geheel of deels (ook) vrij aan de binnenlucht
Toestand van het materiaal	Onbeschadigd, niet verweerd

Beschrijving	Bakeliet meter- en zekering kast berging achteraan
Omgeving	Binnen
Primaire drager	Communicatie en elektrische infrastructuur en uitrusting
Asbestmateriaal	Plaat, paneel, tablet - Type Bakeliet
Bindmiddel van asbestmateriaal	Kunststof of -hars
Gebondenheid op basis van bindmiddel	Hecht
Hoeveelheid (oppervlakte - dikte - aantal)	• 0,30 m ² - 35,00 cm - 2 stuks
Totaal volume	0,21 m ³
Eenvoudig bereikbaar	Ja
Bevestigingswijze	• Geschroefd
Identificatiemethode	De asbestdeskundige beoordeelt het materiaal als asbestverdacht en dus asbesthoudend, en dit zonder monstername. Motivatie: De materialen behoren niet toe aan de eigenaar voor wie de asbestdeskundige de asbestinventaris uitvoert.
Destructieve handeling voor identificatie	Nee
Opmerking	De meterkast hoort toe aan de nutsmaatschappij en dient door hen vervangen/verwijderd te worden.

Zorgvuldig beheren

- Zorg voor een veilig beheer. Vermijd het beschadigen van het asbestmateriaal. Controleer de toestand jaarlijks op wijzigingen.

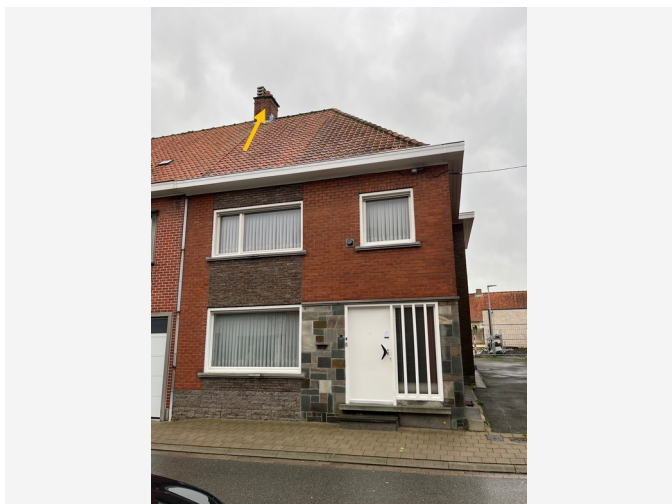
Tijdelijke beperking

Reden: Het te onderzoeken materiaal situeert zich hoger dan 3,50 m te rekenen vanaf een veilige ondergrond

Uitleg van de asbestdeskundige: De binnenzijde van de schouw kon niet geïnspecteerd worden. Ook van buitenaf was inspectie onmogelijk omwille van de hoogte (hoger dan 3.5m). Asbestverdachte toepassingen kunnen aanwezig zijn. Dit betreft een beperking op middellange termijn.

(Asbest)materiaal	Rookgaskanaal
Karakterisatie	Asbest (verdacht)
Primaire drager	HVAC infrastructuur en uitrusting

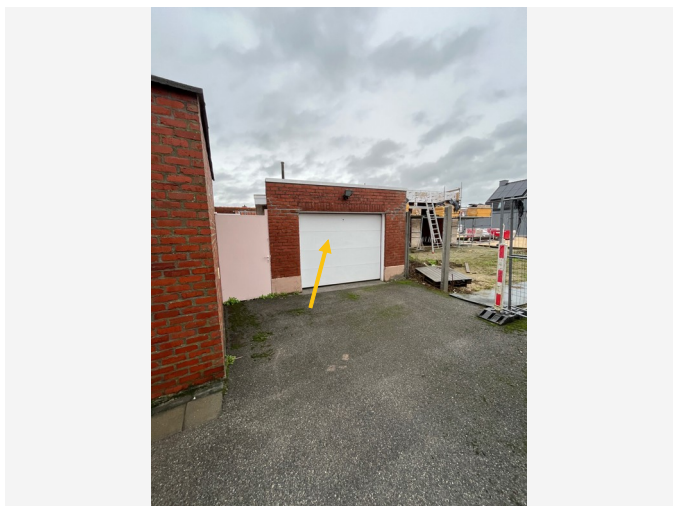
Tijdelijke beperking

Reden: Slotvaste toegangspoort, -deur of -luik
