# Asbestinventarisatetest

Bronstraat 7/3, 1731 Asse

Attestnummer : 20250202-000262.000

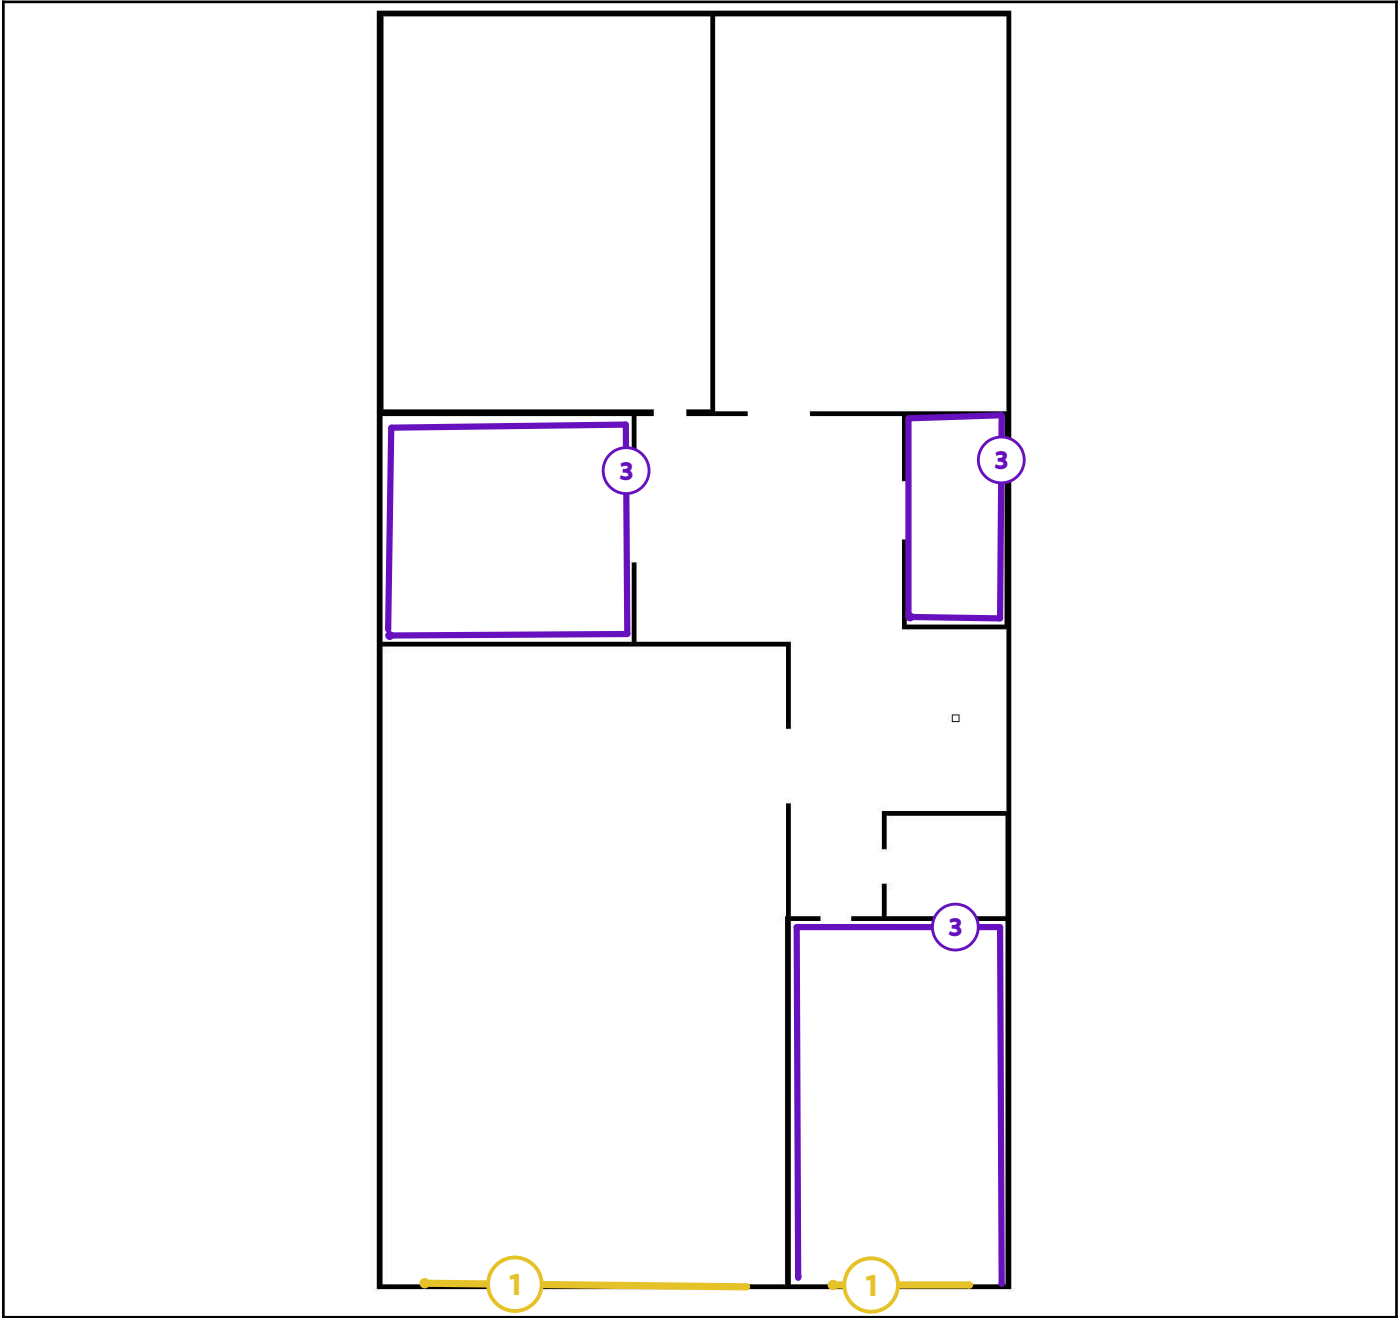
# Plan 1.2: Appartement

| Beschrijving | Type | Actie |
|---|---|---|
| 1. Afdichting ramen | Asbestmateriaal | Zorgvuldig beheren |
| 3. Lijmlaag achter wandtegels | Advies | - |

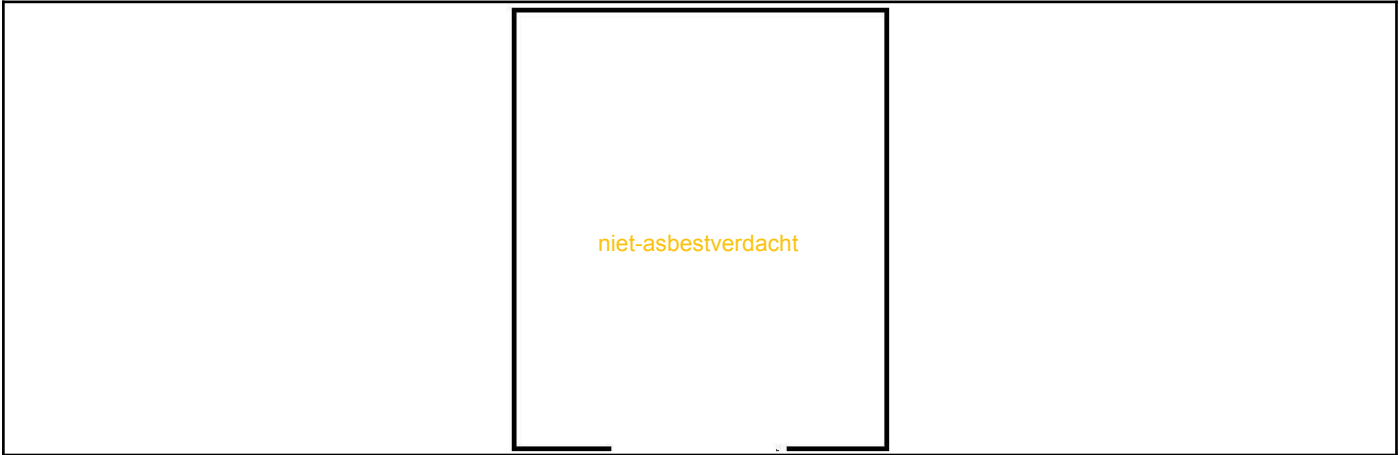
# Plan 1.3: Privatieve berging

Er werden geen asbestverdachte materialen aangetroffen in de privatieve berging op verdiep -1.

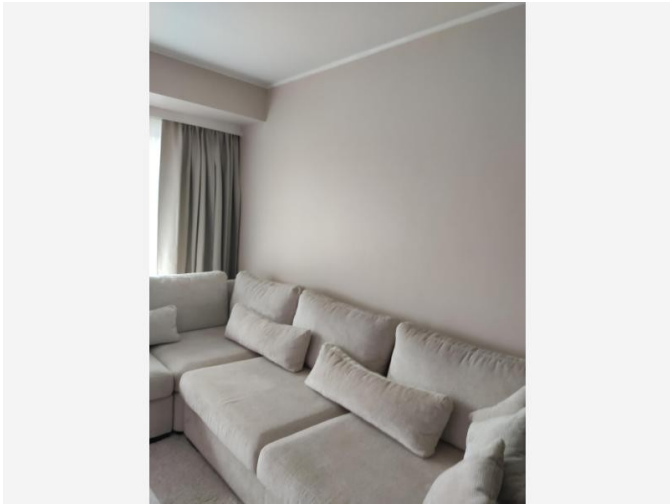
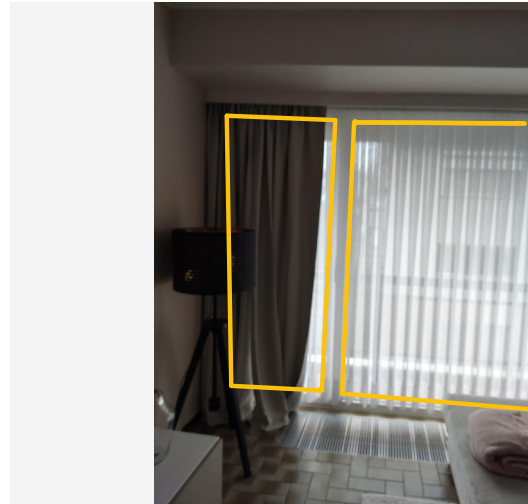
| Fiche 1: Afdichting ramen..... | 11 |

Het asbestmateriaal valt onder de mijlpaal van 2040.

| Eindbeoordeling materiaalisico | Laag materiaalisico en/of verlaagde kans op vezelvrijgave |

| Toestand van het materiaal | Licht beschadigd, licht verweerd. Intact calciumsilicaatmateriaal of categorie III 'gebondenheid' |

| Beschrijving | Afdichting ramen |
| Opmerking | Het betreft het afdichtingsmateriaal tussen het glas en het profiel van de ramen in de keuken en woonkamer, zowel langs de binnen- als buitenzijde. De woning maakt 1 van de 7 gelijkaardige appartementen uit, die eenzelfde eigenaar kennen en in eenzelfde bouwphase werden opgetrokken. Om die reden worden de gegevens verkregen uit analyse van de staalnames van het afdichtingsmateriaal van 3 van de 7 appartementen geëxtrapoleerd naar dit attest. De hoeveelheid is geschat. |

- Zorg voor een veilig beheer. Vermijd het beschadigen van het asbestmateriaal. Controleer de toestand jaarlijks op wijzigingen.

- Eenvoudige handelingen: enkel door erkend asbestverwijderaar  
Verwijderingsvoorschriften volgens Codex over het welzijn op het werk Art. VI.3-54.

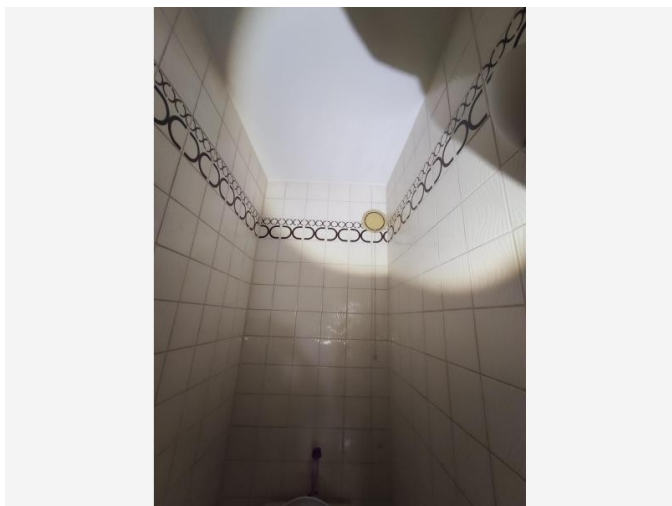
| Fiche 3: Lijm laag achter wandtegels..... | 16 |

Kans op aanwezigheid van asbestverdachte lijm laag achter wandtegels in keuken, badkamer en wc. Staalname niet mogelijk binnen het kader van een niet-destructieve inventaris.

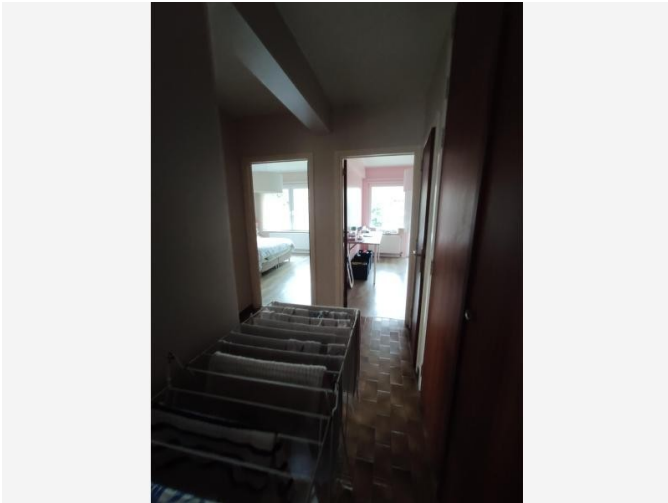
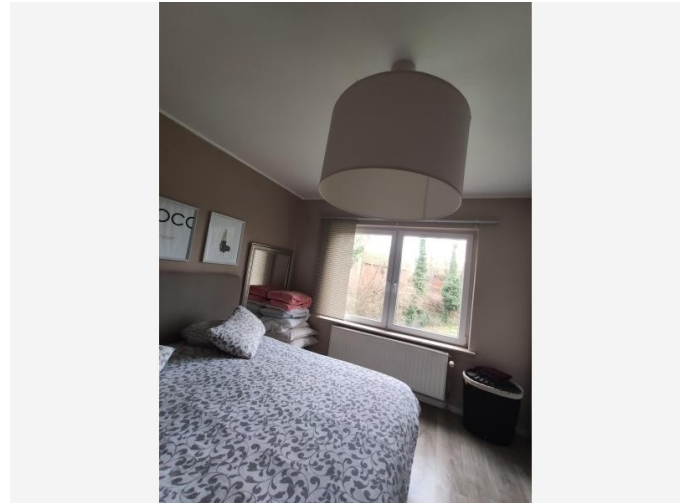
## Fiche 4: Pleisterwerk muren

Geen asbest

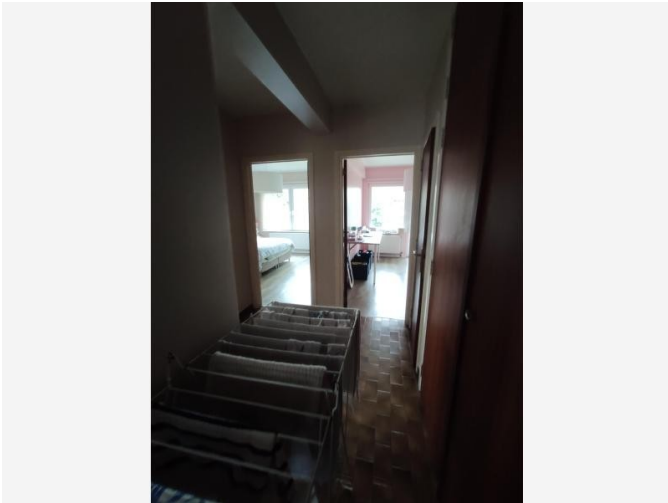
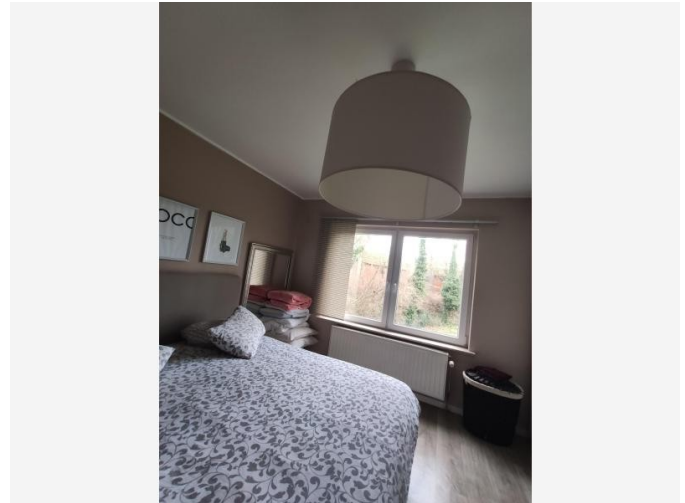
## Fiche 5: Pleisterwerk plafonds

Geen asbest
