# Asbestinventarisatetest

Bronstraat 7, 1731 Asse  
Gemeenschappelijke delen

Attestnummer : 20250513-000585.000

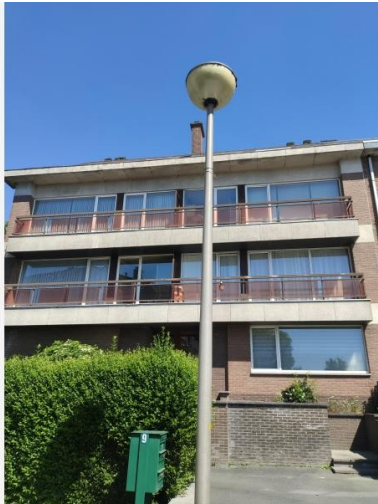
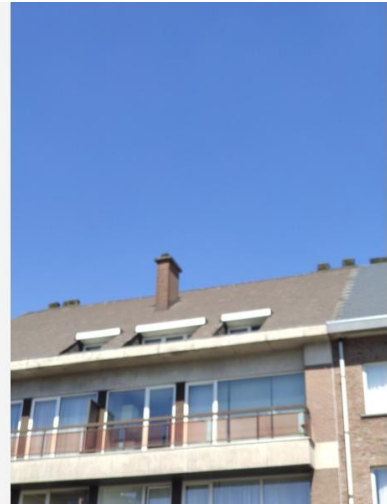
| Eindbeoordeling materiaalrisico | Verhoogd materiaalrisico en/of verhoogde kans op vezelvrijgave |

| Asbestsoort (vezeltype) | Crocidoliet aanwezig |
| Toestand van het materiaal | Matig beschadigd, matig verweerd |

| Beschrijving | Dakleien |
| Opmerking | Het betreft de leien op het schuine dak van de woning. De hoeveelheid is geschat. |

Verwijderen

- Zorg voor een veilig beheer. Vermijd het beschadigen van het asbestmateriaal. Controleer de toestand jaarlijks op wijzigingen.
- Hemelwater dat afspoelt van asbestcement daken of gevels kan asbestdeeltjes bevatten. Gebruik het enkel voor gesloten circuits (bv. spoelen toiletten). Reinig na het vervangen van het dak of de gevel de dakgoten en regenwaterput of -ton om asbesthoudend sediment of slib te verwijderen

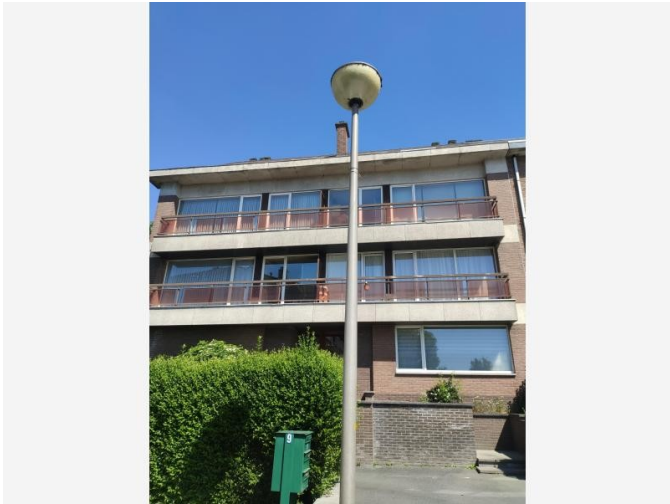
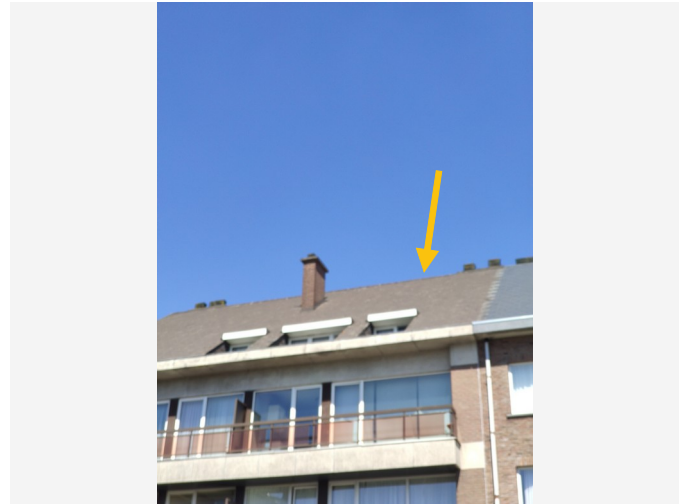
| Eindbeoordeling materiaalrisico | Verhoogd materiaalrisico en/of verhoogde kans op vezelvrijgave |

| Asbestsoort (vezeltype) | Crocidoliet aanwezig |
| Toestand van het materiaal | Matig beschadigd, matig verweerd |

| Beschrijving | Nokpannen |
| Opmerking | Het betreft de nokpannen bovenop het schuine dak van het gebouw.<br>De hoeveelheid is geschat. |

Verwijderen

- Zorg voor een veilig beheer. Vermijd het beschadigen van het asbestmateriaal. Controleer de toestand jaarlijks op wijzigingen.
- Hemelwater dat afspoelt van asbestcement daken of gevels kan asbestdeeltjes bevatten. Gebruik het enkel voor gesloten circuits (bv. spoelen toiletten). Reinig na het vervangen van het dak of de gevel de dakgoten en regenwaterput of -ton om asbesthoudend sediment of slib te verwijderen

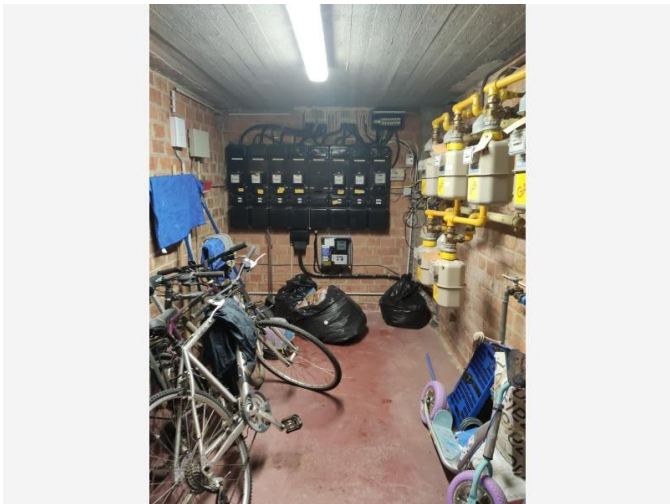
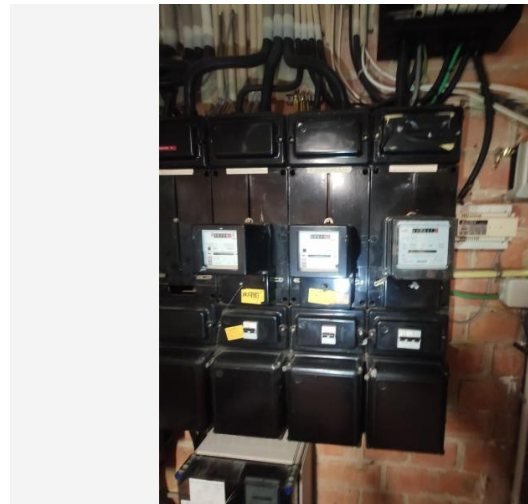
| Eindbeoordeling materiaalrisico | Laag materiaalrisico en/of verlaagde kans op vezelvrijgave |

| Beschrijving | Elektrisch materiaal |
| Opmerking | Het betreft de elektriciteitsmeters en bakjes errond. De hoeveelheid is geschat. |

Zorgvuldig beheren

- Zorg voor een veilig beheer. Vermijd het beschadigen van het asbestmateriaal. Controleer de toestand jaarlijks op wijzigingen.

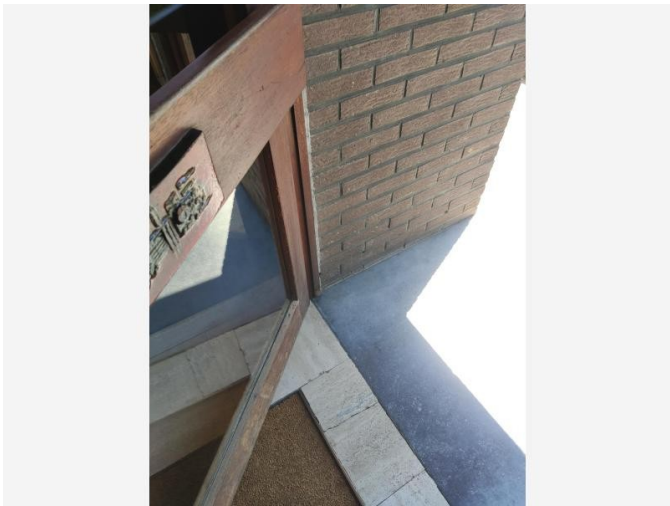
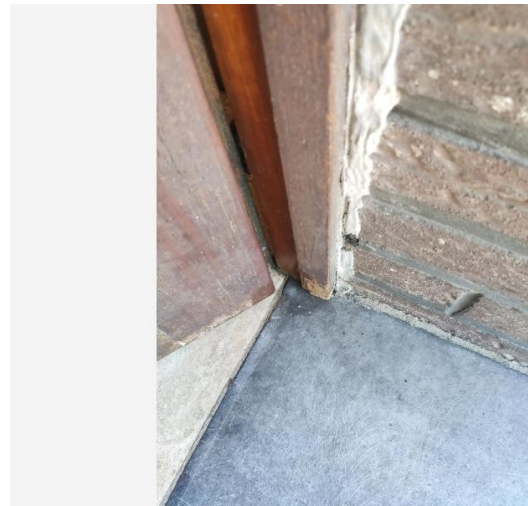
| Eindbeoordeling materiaalisico | Laag materiaalisico en/of verlaagde kans op vezelvrijgave |

| Toestand van het materiaal | Licht beschadigd, licht verweerd. Intact calciumsilicaatmateriaal of categorie III 'gebondenheid' |

| # | Type | Referentie | Resultaat |
|---|---|---|---|
| 4.1 | Puntmonster | 5555 | Chrysotiel |

| Beschrijving | Afdichtingskit voordeur |
| Opmerking | Het betreft de afdichtingskit tussen het profiel en de muur van de voordeur aan de linker- en rechterkant, langs de buitenzijde. De hoeveelheid is geschat. |

Zorgvuldig beheren

- Zorg voor een veilig beheer. Vermijd het beschadigen van het asbestmateriaal. Controleer de toestand jaarlijks op wijzigingen.

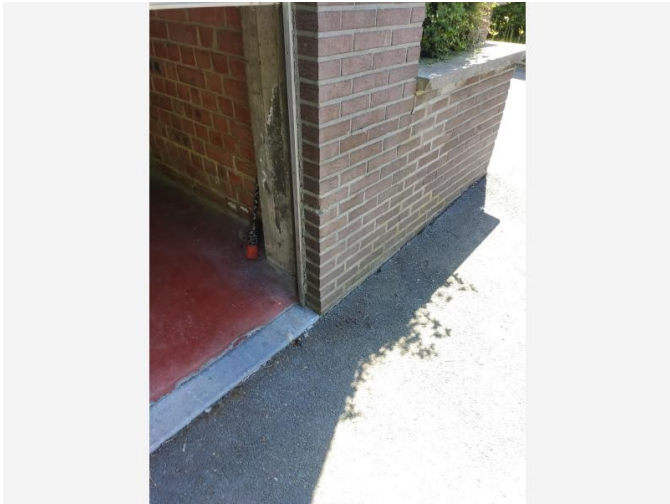
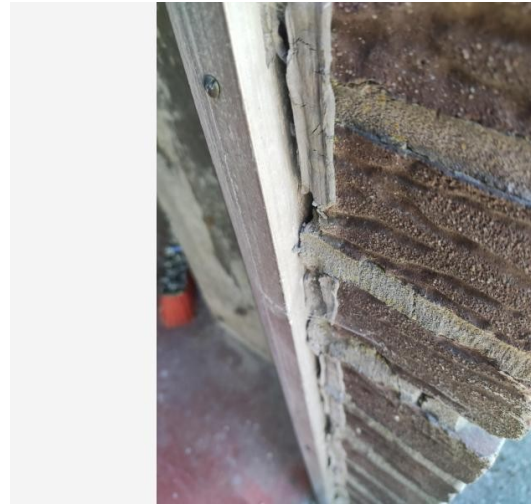
| Eindbeoordeling materiaalisico | Laag materiaalisico en/of verlaagde kans op vezelvrijgave |

| Toestand van het materiaal | Licht beschadigd, licht verweerd. Intact calciumsilicaatmateriaal of categorie III 'gebondenheid' |

| # | Type | Referentie | Resultaat |
|---|---|---|---|
| 5.1 | Puntmonster | 5556 | Chrysotiel |

| Beschrijving | Kit garagepoorten |
| Opmerking | Het betreft de afdichtingskit tussen kader en muur van de garagepoorten, langs de buitenzijde. De hoeveelheid is geschat. |

Zorgvuldig beheren

- Zorg voor een veilig beheer. Vermijd het beschadigen van het asbestmateriaal. Controleer de toestand jaarlijks op wijzigingen.

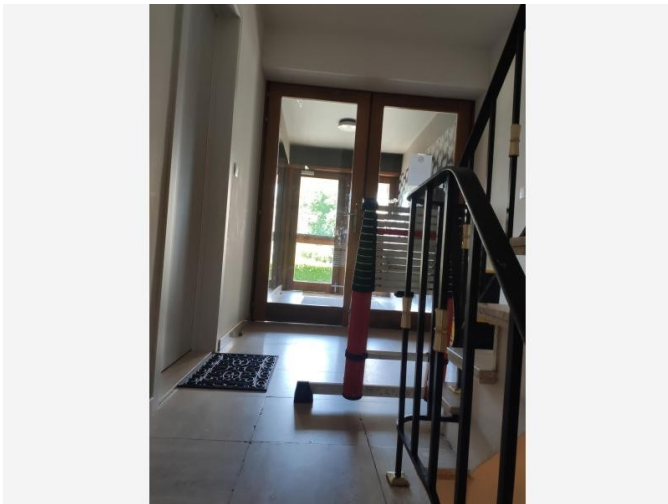
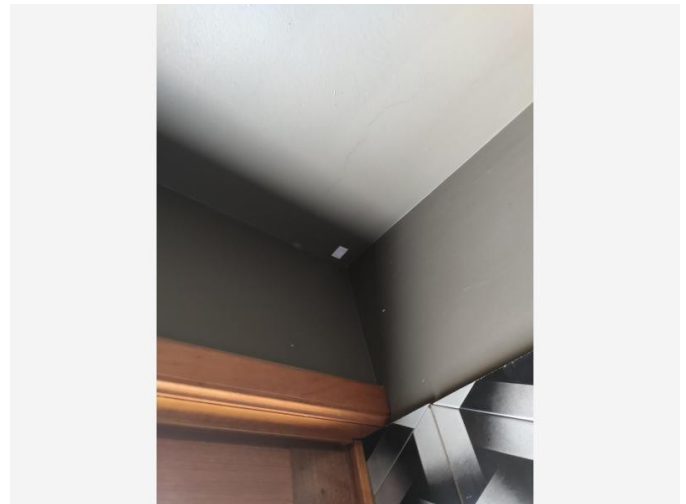
| Opmerking | Het betreft het pleisterwerk aan het plafond en bovenaan de binnenwanden van de inkomhal. De hoeveelheid is geschat. Het is aangeraden om het pleisterwerk aan de plafonds en muren van het gehele gemeenschappelijke deel van gelijkvloers apart te bemonsteren. |

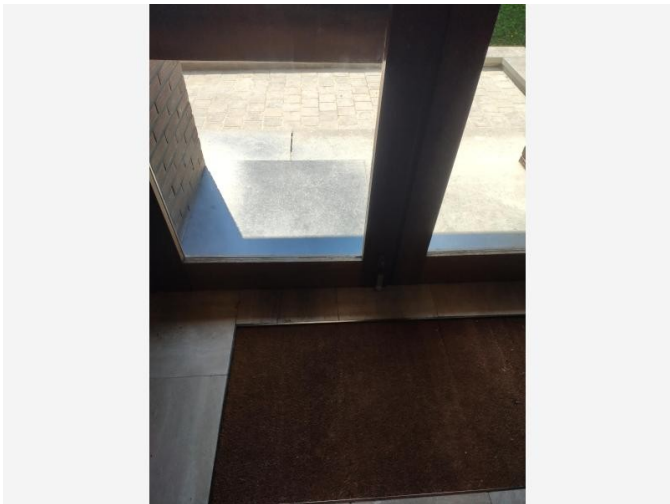
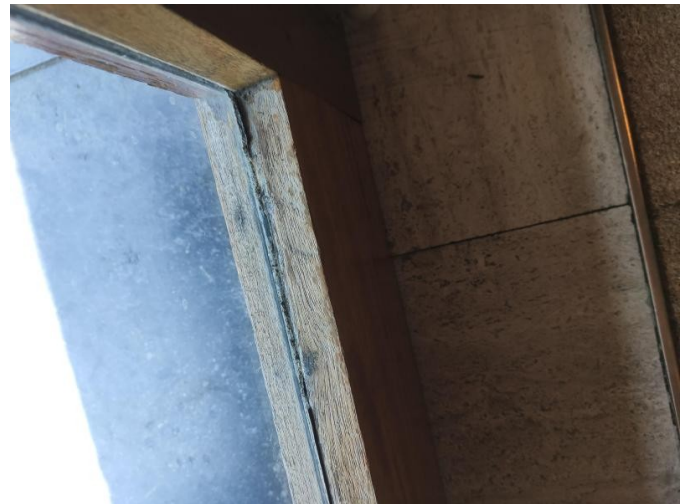
| Opmerking | Het betreft de mastiek tussen het glas en het profiel van de ramen in de deuren van de inkomhal, zowel langs de binnen- als buitenzijde. De hoeveelheid is geschat. |

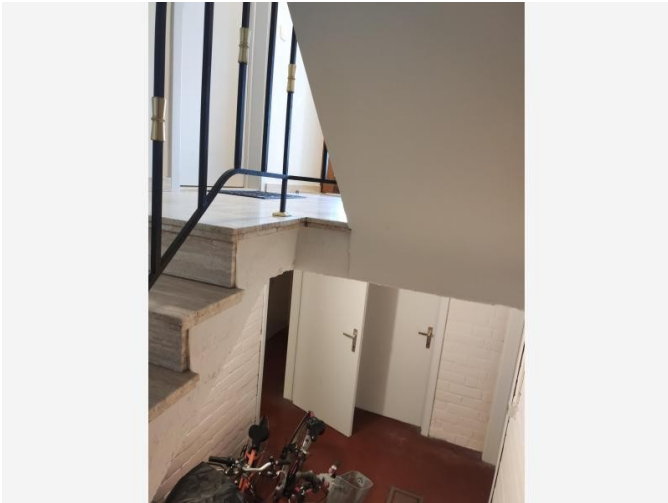
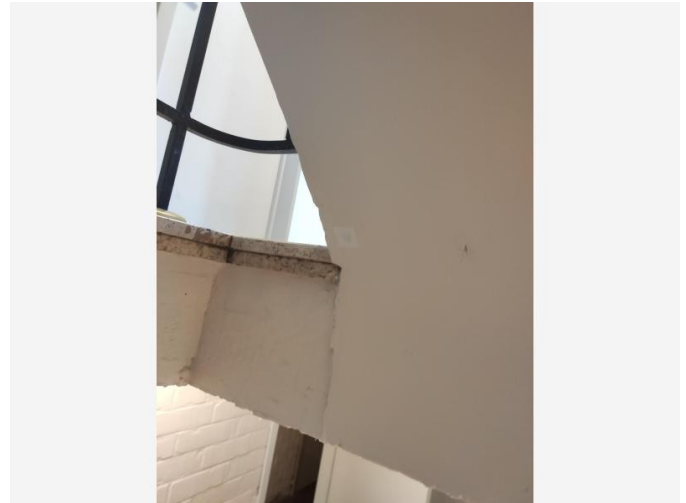
## Fiche 11: Pleisterwerk trappenhal

Geen asbest
