# Asbestinventarisatattest

Berkenstraat 12, 8730 Beernem

Attestnummer : 20260112-000103.000

Uitgegeven op : 12.01.2026

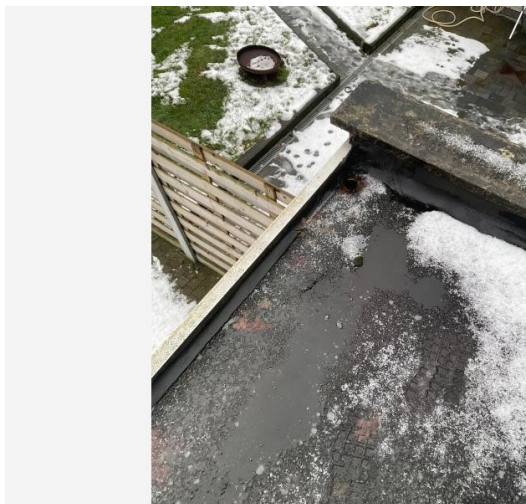
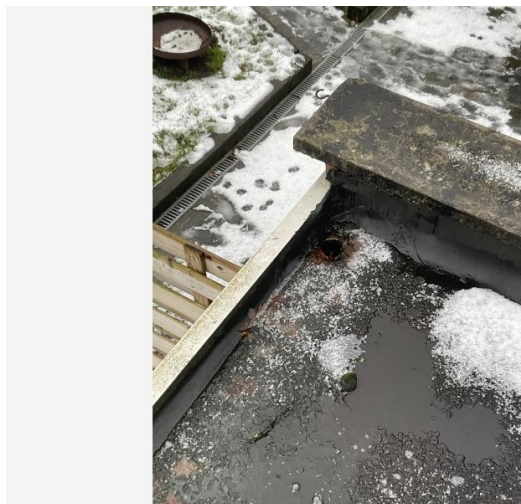
Het asbestmateriaal valt onder de mijlpaal van 2040.

| Eindbeoordeling materiaalrisico | Verhoogd materiaalrisico en/of verhoogde kans op vezelvrijgave |

| Asbestsoort (vezeltype) | Crocidoliet aanwezig |
| Toestand van het materiaal | Matig beschadigd, matig verweerd |

| Beschrijving | Asbest dekstenen |
| Asbestmateriaal | Plaat, paneel, tablet - Hol |

Verwijderen

- Zorg voor een veilig beheer. Vermijd het beschadigen van het asbestmateriaal. Controleer de toestand jaarlijks op wijzigingen.
- Hemelwater dat afspoelt van asbestcement daken of gevels kan asbestdeeltjes bevatten. Gebruik het enkel voor gesloten circuits (bv. spoelen toiletten). Reinig na het vervangen van het dak of de gevel de dakgoten en regenwaterput of -ton om asbesthoudend sediment of slib te verwijderen
- Voer bijkomende staalname(s) uit.

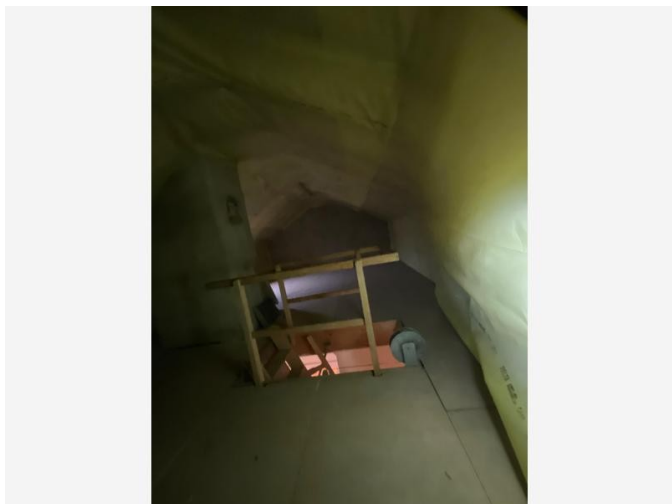
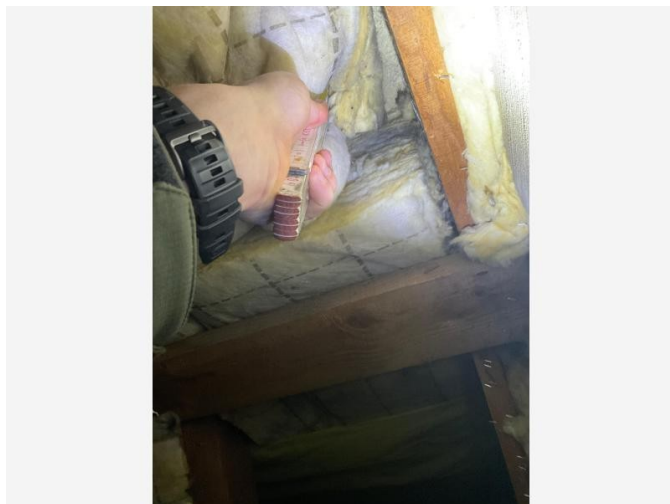
Het asbestmateriaal valt onder de mijlpaal van 2040.

| Eindbeoordeling materiaalrisico | Zeer laag materiaalrisico en/of zeer lage kans op vezelvrijgave |

| Asbestsoort (vezeltype) | Crocidoliet aanwezig |
| Toestand van het materiaal | Licht beschadigd, licht verweerd. Intact calciumsilicaatmateriaal of categorie III 'gebondenheid' |

| Beschrijving | menuiserite onderdak |

Zorgvuldig beheren

- Zorg voor een veilig beheer. Vermijd het beschadigen van het asbestmateriaal. Controleer de toestand jaarlijks op wijzigingen.
- Zorg voor een veilig beheer en verwijder dit asbestmateriaal wanneer het bij werken eenvoudig bereikbaar wordt. Controleer de toestand jaarlijks op wijzigingen.
- Voer bijkomende staalname(s) uit.

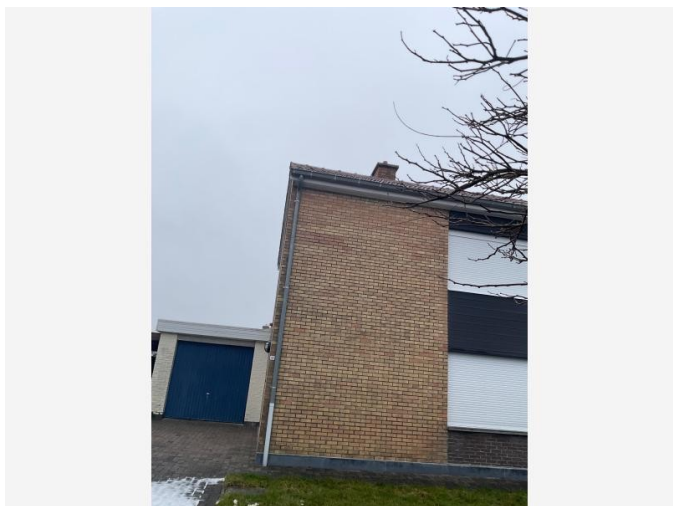
*Situeringsfoto*

**Reden:** Het te onderzoeken materiaal situeert zich hoger dan 3,50 m te rekenen vanaf een veilige ondergrond

**Uitleg van de asbestdeskundige:** De binnekant van de schouw is niet inspecteerbaar, aan de buitenkant van de schouw werd geen asbest aangetroffen

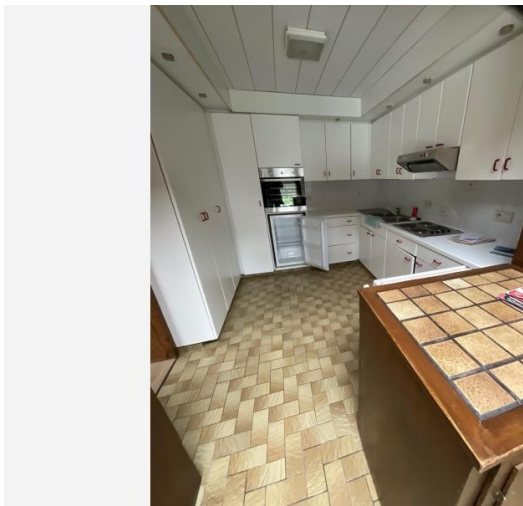
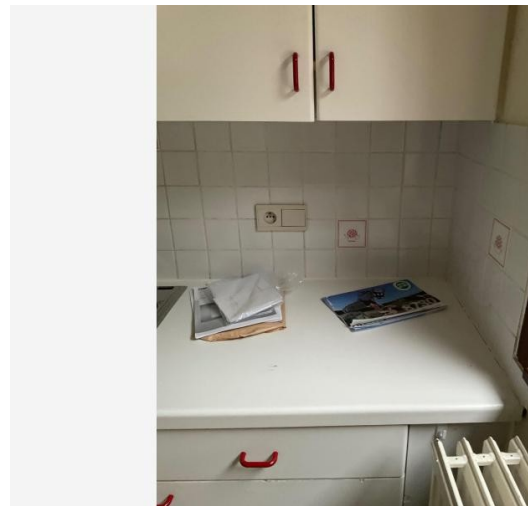
### Informatie over een materiaal dat de asbestdeskundige niet kan waarnemen of vaststellen

| Basis voor advies | Beoordeling op basis van expertise met een vaststelling door de asbestdeskundige. |

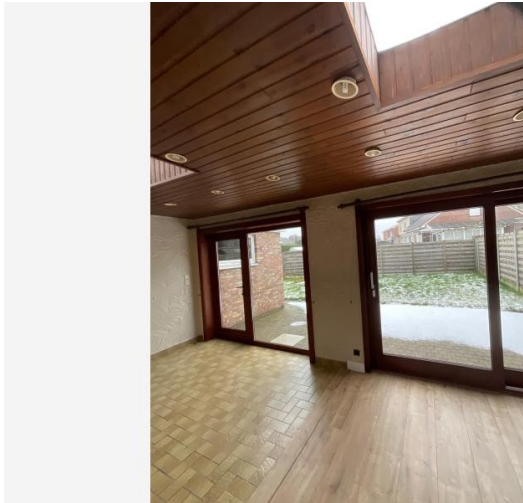
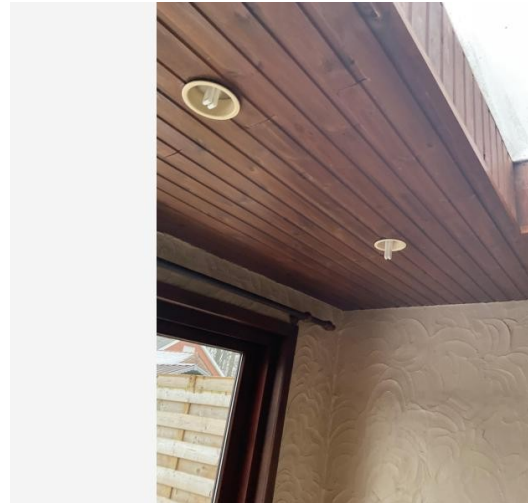
### Informatie over een niet-asbestverdacht materiaal

| Basis voor advies | De asbestdeskundige beoordeelt het materiaal als niet-asbestverdacht. |

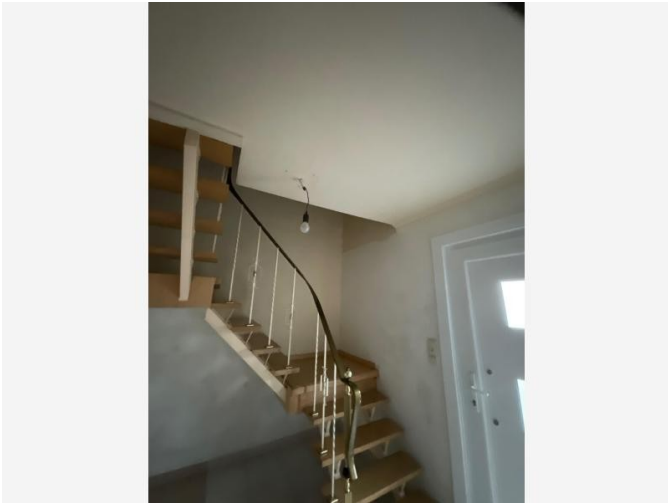
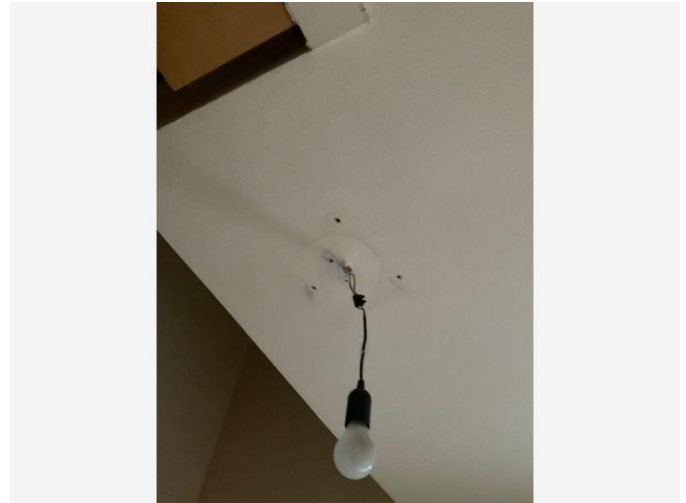
## Fiche 6: pleisterwerk plafond

Geen asbest

| # | Type | Referentie | Resultaat |
|---|---|---|---|
| 6.1 | Mengmonster | mm02 | Geen asbest |

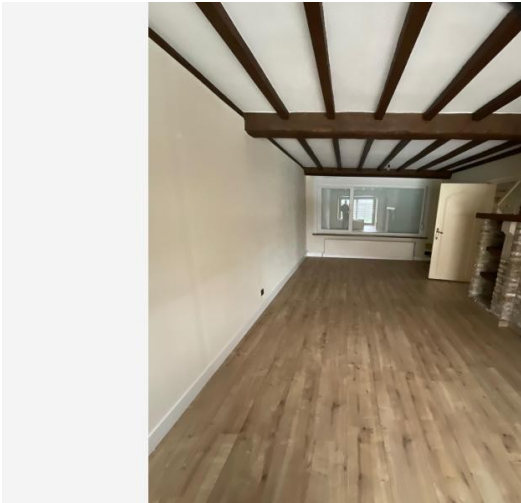
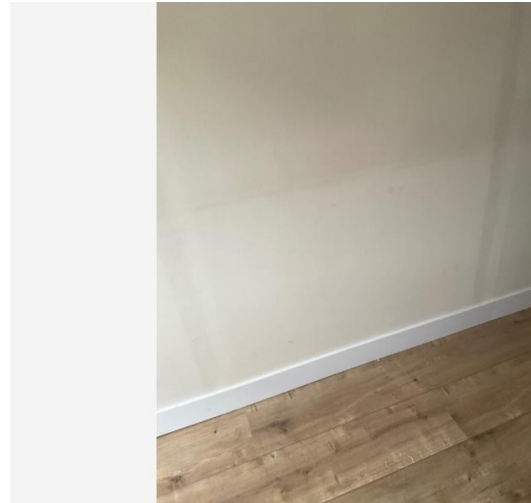
## Fiche 7: pleisterwerk wanden

Geen asbest

| # | Type | Referentie | Resultaat |
|---|---|---|---|
| 7.1 | Mengmonster | mm01 | Geen asbest |

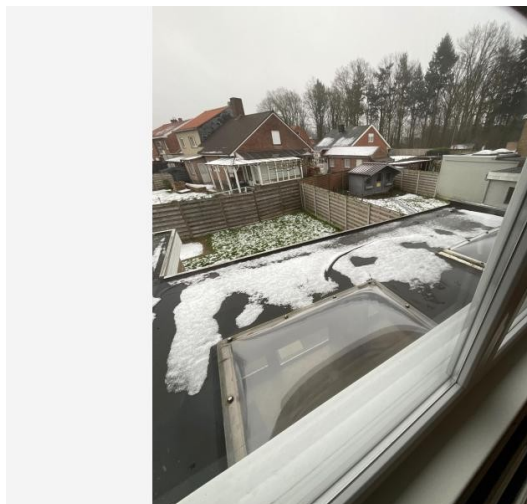
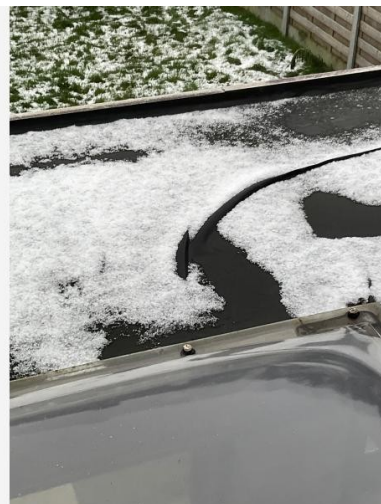
### Fiche 8: Plat dak EPDM

| Beschrijving | Notitie | Terug te vinden op plannen |
|---|---|---|
| Fiche 8: Plat dak EPDM | Plat dak EPDM is niet asbest verdacht. Enkel de bovenste laag was waarneembaar. Er kan geen uitspraak gedaan worden over mogelijks ondergelegen lagen. | Plan 1.2: Hoofdgebouw plan gvl |

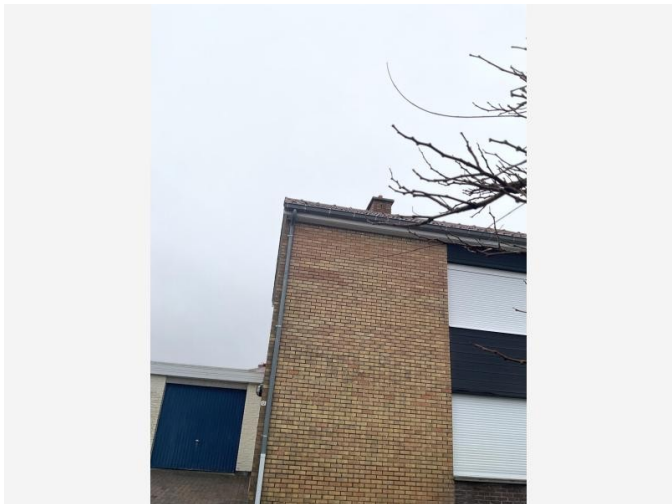
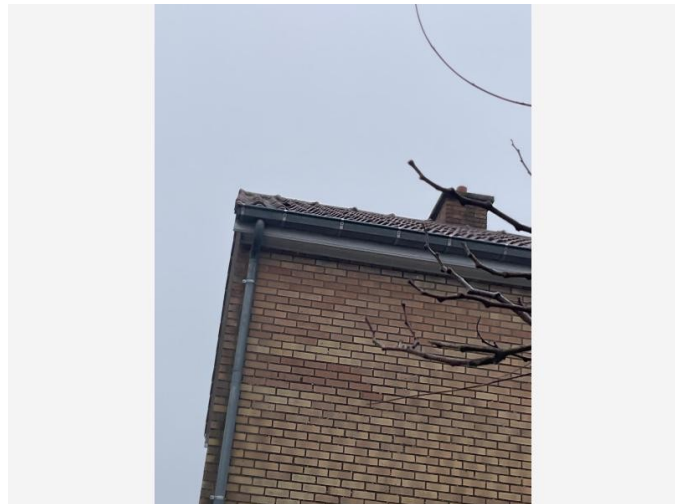
## Fiche 9: Dak type: pannen

| Beschrijving | Notitie | Terug te vinden op plannen |
|---|---|---|
| Fiche 9: Dak type: pannen | Dit dak type is niet asbest verdacht. | Plan 1.3: Hoofdgebouw plan dak |

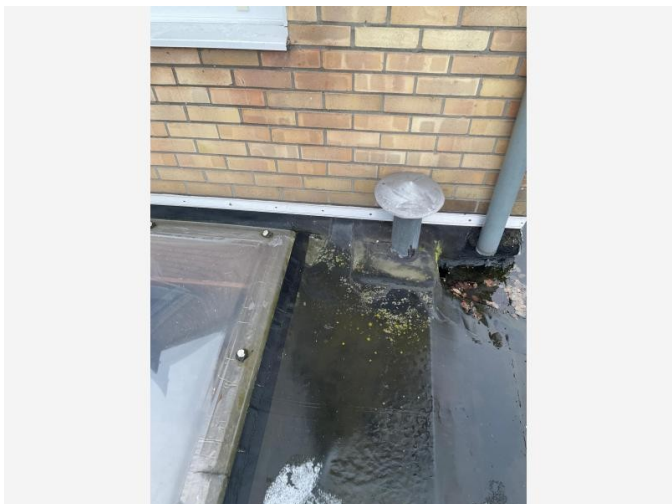
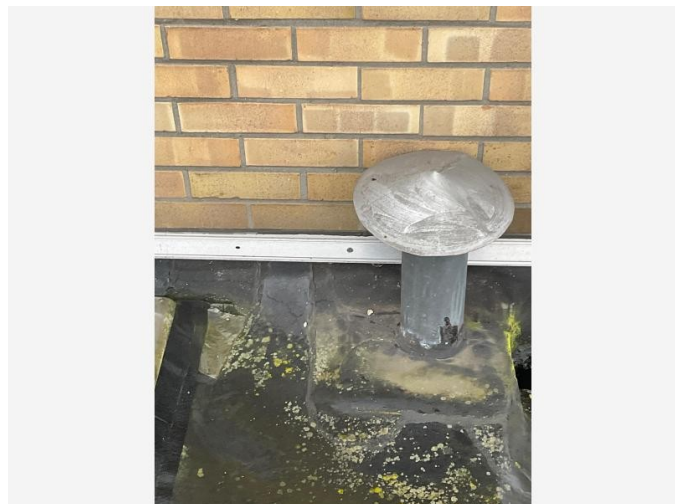
## Fiche 10: Schouw type: inox

| Beschrijving | Notitie | Terug te vinden op plannen |
|---|---|---|
| Fiche 10: Schouw type: inox | Dit schouw type is niet asbest verdacht. (Deze zijn steekproefsgewijs vastgesteld en kunnen, indien de vastelling dit niet toeliet, geen uitspraak doen over de volledige schouw. ) | Plan 1.2: Hoofdgebouw plan gvl |

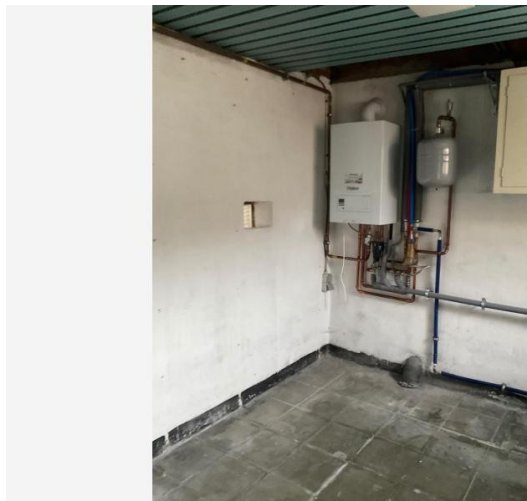
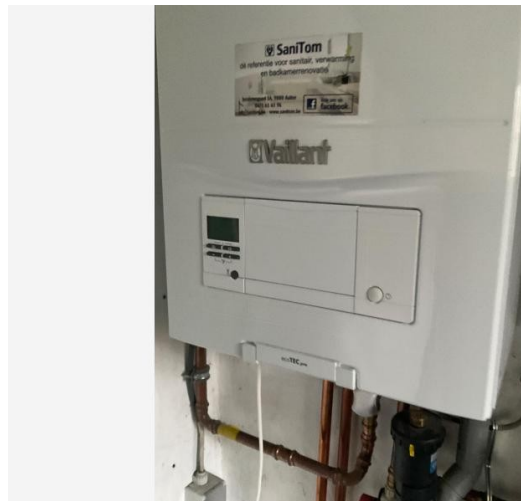
## Fiche 12: Ketel van na 2001

| Beschrijving | Notitie | Terug te vinden op plannen |
|---|---|---|
| Fiche 12: Ketel van na 2001 | Deze ketel is van na 2001 en kan dus geen asbest verdachte materialen bevatten. | Plan 1.1: Hoofdgebouw plan gvl |
