# Asbestinventarisatetest

Loopstraat 4/2, 2460 Kasterlee

Attestnummer : **20260108-000191.000**

Uitgegeven op : **08.01.2026**

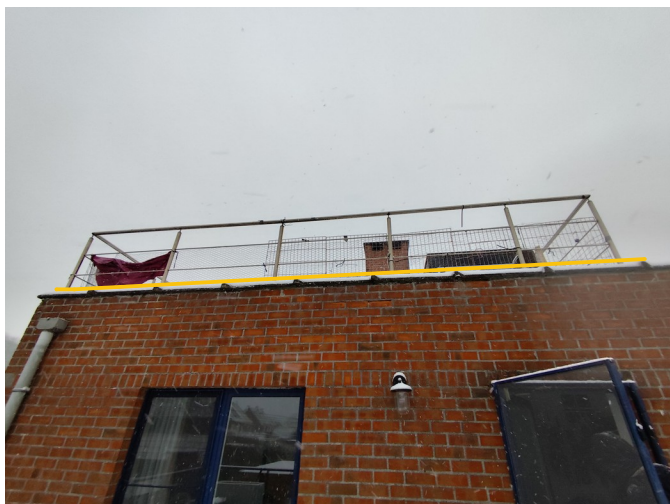
Situeringsfoto

### Tijdelijke beperking

**Reden:** Het te onderzoeken materiaal situeert zich hoger dan 3,50 m te rekenen vanaf een veilige ondergrond

**Uitleg van de asbestdeskundige:** Het platdak is niet waarneembaar en situeert zich hoger dan 3.50m te rekenen vanaf een veilige ondergrond, bij werken extra controle bv door middel van een stelling, hoogtewerker....

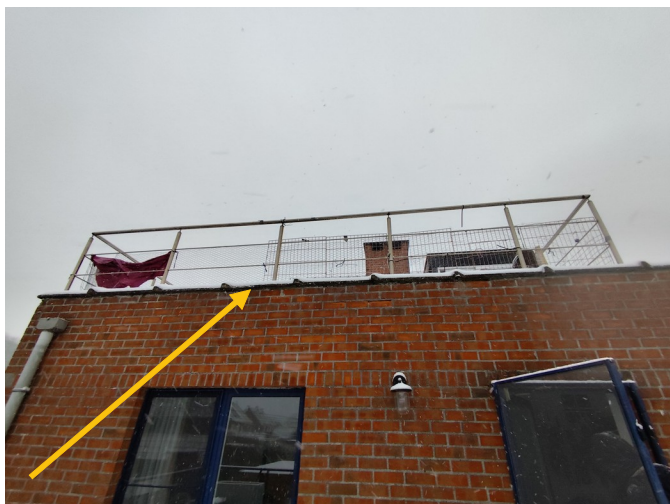
Situeringfoto

### Tijdelijke beperking

**Reden:** Er is geen volledige risicobeoordeling mogelijk

**Uitleg van de asbestdeskundige:** Aanwezigheid onderdak kon niet vastgesteld worden: isolatieplaten aan de binnenkant / niet duidelijk adv opheffen dakpan, geen mogelijkheid om op een veilige manier een dakpan te tillen.

Bij werken kan een stelling /hoge ladder geplaatst worden om veilig te inspecteren .( om vb meerdere dakpannen tillen) of door een destructief onderzoek via de binnenkant.

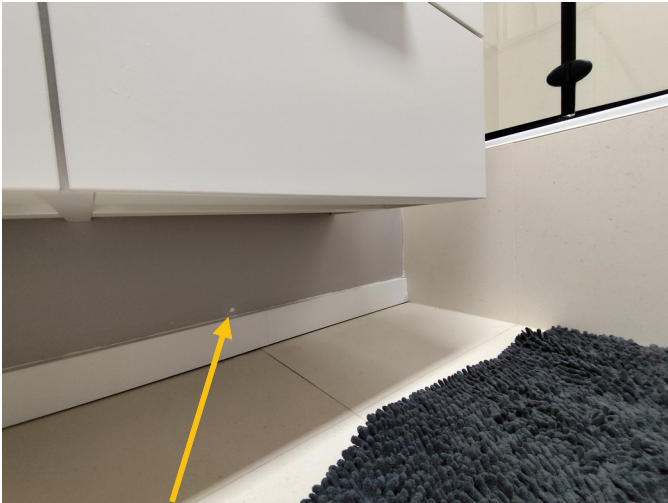
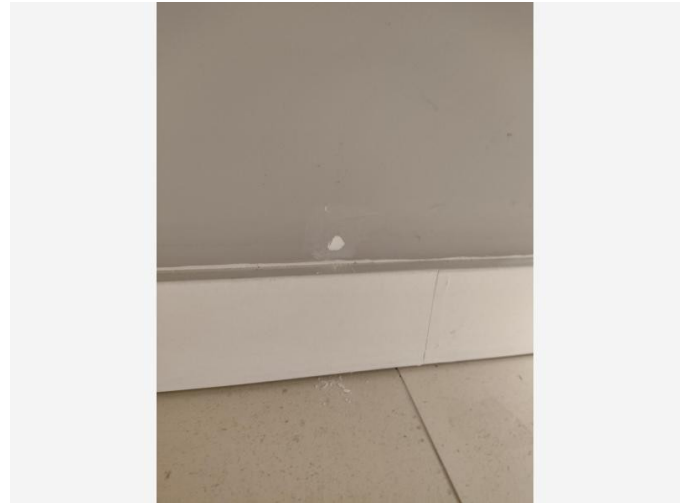
## Fiche 3: Muurpleister

Geen asbest

| # | Type | Referentie | Resultaat |
|---|---|---|---|
| 3.1 | Mengmonster | 1 | Geen asbest |

| Opmerking | <p>Volgens het inspectieprotocol is een monstername van het pleisterwerk verplicht om dit te identificeren als niet-asbesthoudend.</p> <p>Locatie staalnames: individuele ruimte: BERGING / natte ruimte: BADKAMER / stookplaats: STOOKPLAATS (HAL)/ traphal: NVT</p> <p>De vermelde oppervlaktes en volumes betreffen een beredeneerde schatting. Er worden geen rechten verleend aan deze oppervlaktes/volumes. De dikte is een schatting die voorkomt uit de monsterplaatsen en is daarom niet altijd representatief.</p> |

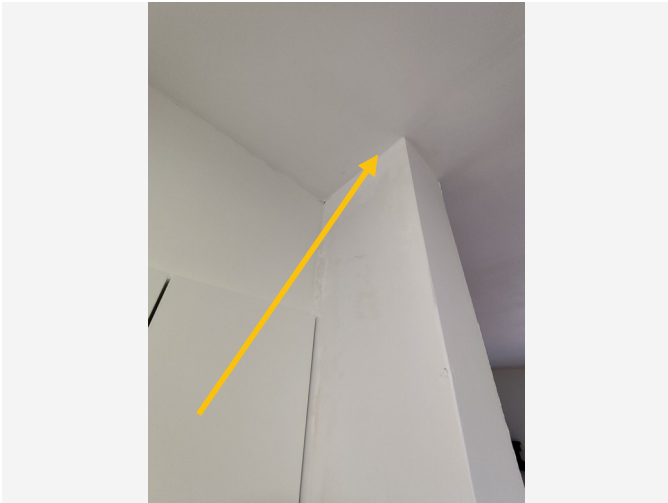
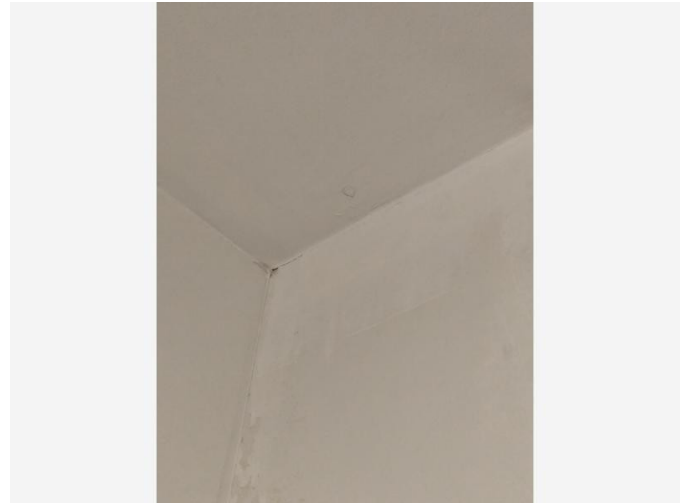
## Fiche 4: Plafondpleister

Geen asbest

| # | Type | Referentie | Resultaat |
|---|---|---|---|
| 4.1 | Mengmonster | 2 | Geen asbest |

| Opmerking | <p>Volgens het inspectieprotocol is een monstername van het pleisterwerk verplicht om dit te identificeren als niet-asbesthoudend.</p> <p>Locatie staalnames: individuele ruimte: BERGING / natte ruimte: KEUKEN / stookplaats: STOOKPLAATS (GANG) / traphal: NVT</p> <p>De vermelde oppervlaktes en volumes betreffen een beredeneerde schatting. Er worden geen rechten verleend aan deze oppervlaktes/volumes. De dikte is een schatting die voorkomt uit de monsterplaatsen en is daarom niet altijd representatief.</p> |

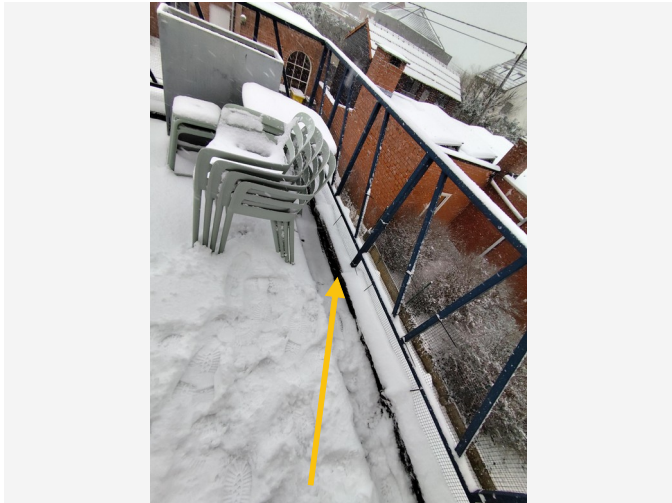
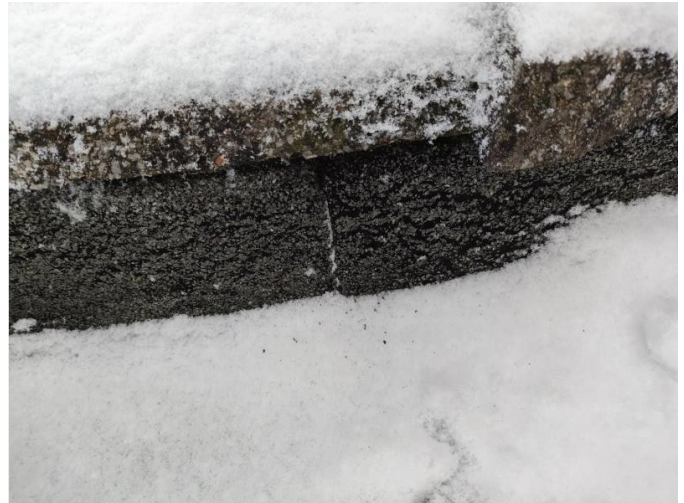
## Fiche 5: Roofing (met staalname)

Geen asbest

| # | Type | Referentie | Resultaat |
|---|---|---|---|
| 5.1 | Puntmonster | 3 | Geen asbest |

| Opmerking | <p>Er werd een staal genomen aan een uitstekend stuk roofing waardoor de waterdichtheid niet in het gedrang komt .</p> <p>Er kan niet uitgesloten worden dat er onderlagen aanwezig zijn ( bij dakwerken extra controle aangewezen)</p> <p>De vermelde oppervlaktes, diktes en volumes betreffen een beredeneerde schatting. Er worden geen rechten verleend aan deze oppervlaktes/diktes/volumes.</p> |

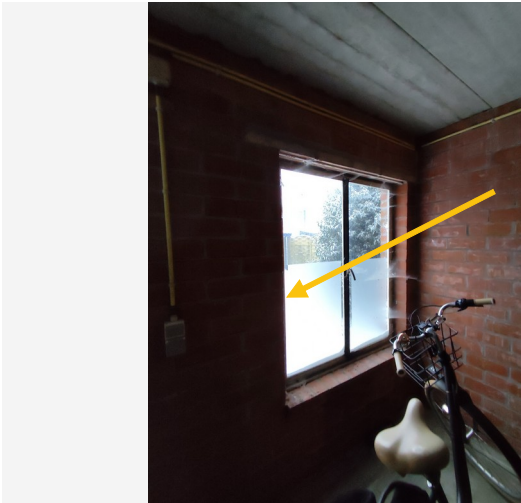
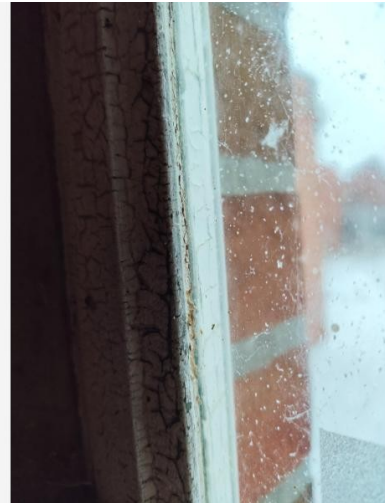
## Fiche 6: Stopverf (staalname) - garage

Geen asbest

| # | Type | Referentie | Resultaat |
|---|---|---|---|
| 6.1 | Puntmonster | 4 | Geen asbest |

| Opmerking | <p>hoeveelheden betreft 8 lm</p> <p>Het gewicht en lm is een beredeneerde schatting. Er worden geen rechten verleend aan deze oppervlaktes. De dikte is een schatting die voorkomt uit de monsterplaatsen en is daarom niet altijd representatief.</p> |

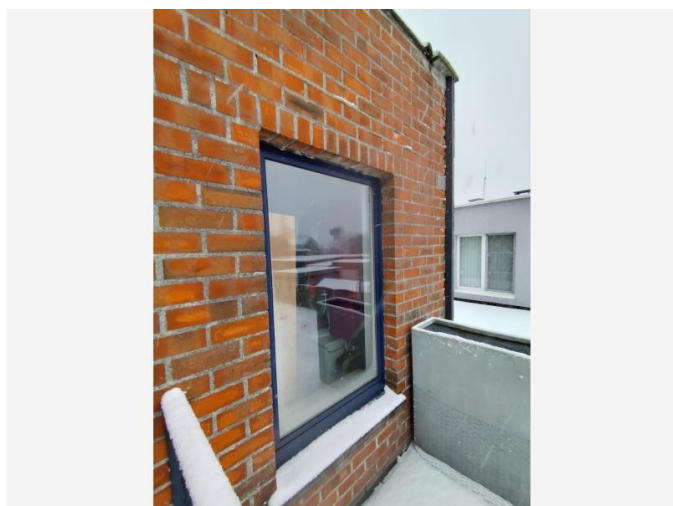
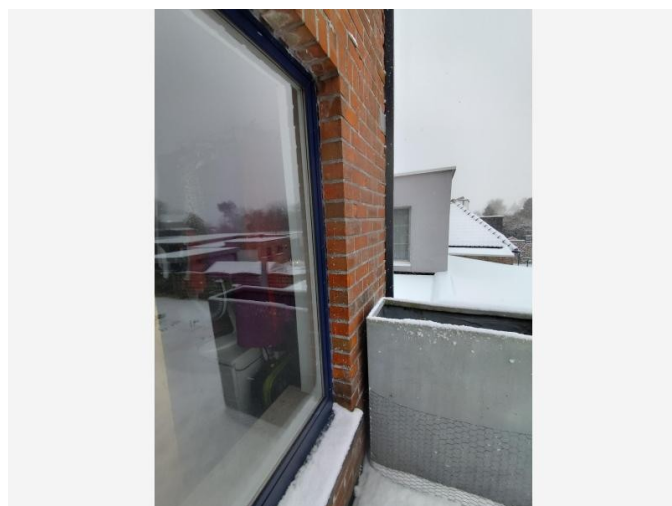
### Fiche 7: Kit: niet verdacht (visueel vastgesteld)

| Beschrijving | Notitie | Terug te vinden op plannen |
|---|---|---|
| Fiche 7: Kit: niet verdacht (visueel vastgesteld) | De gebruikte siliconen kit is niet asbestverdacht. | - |

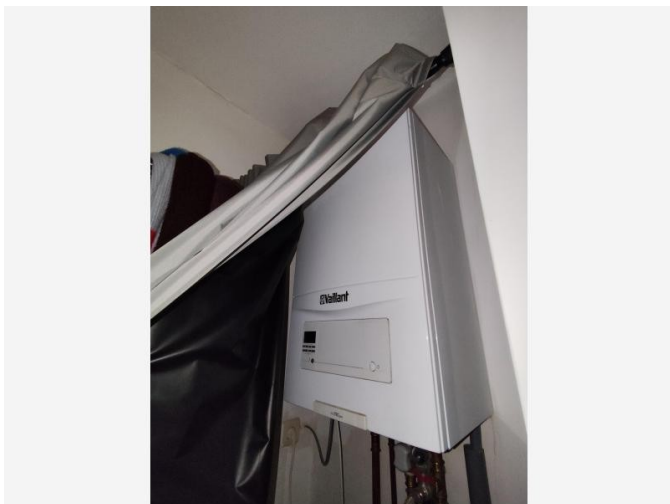
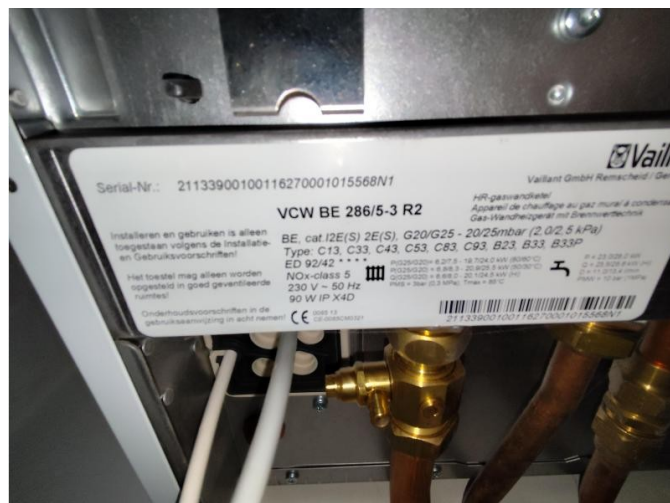
## Fiche 8: CV Ketel/boiler

| Beschrijving | Notitie | Terug te vinden op plannen |
|---|---|---|
| Fiche 8: CV Ketel/boiler | De CV ketel werd gecontroleerd (bwj 2013) en is niet asbest verdacht, geen risico bouwjaar. | - |

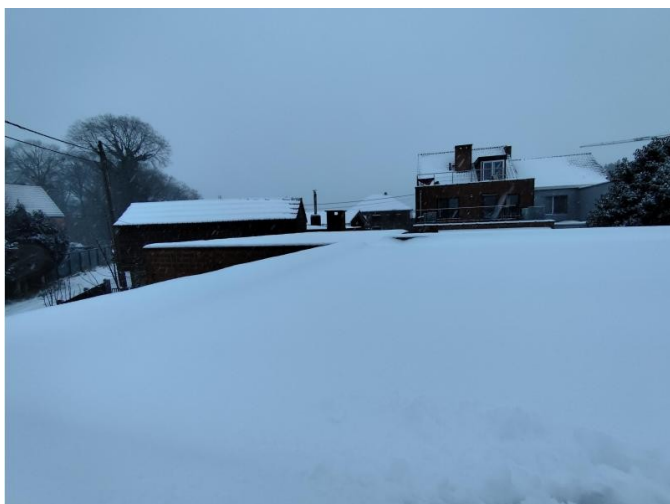
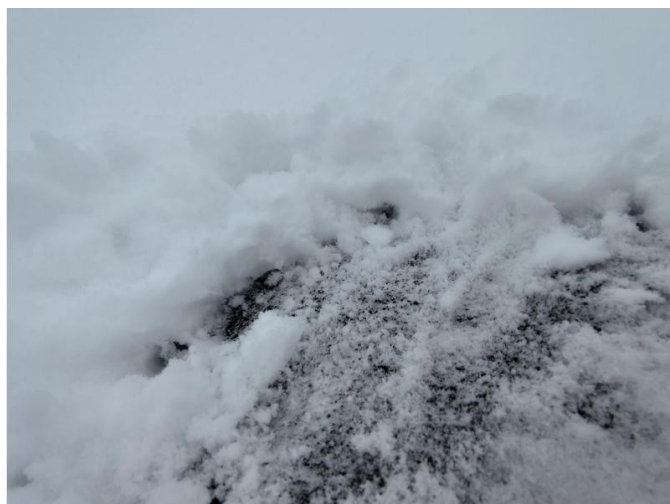
## Fiche 9: Roofing plat dak behoort tot de gemeenschappelijke delen (garages)

| Beschrijving | Notitie | Terug te vinden op plannen |
|---|---|---|
| Fiche 9: Roofing plat dak behoort tot de gemeenschappelijke delen (garages) | <p>Volgens het inspectieprotocol is een monsternamen van roofing verplicht om dit te identificeren als niet-asbesthoudend.</p> <p>Roofing van een appartementsgebouw of garages in serie behoort tot de gemeenschappelijke delen.</p> <p>De dakbedekking (roofing) zal gecontroleerd en beschreven worden in het asbestattest van de GD.</p> <p>Bij werken of schade dit melden bij de gebouwbeheerder</p> | Plan 2.1: Garage |
