# Asbestinventarisatattest

Ninoofsesteenweg 228, 1760 Roosdaal

Attestnummer : 20250402-000535.000

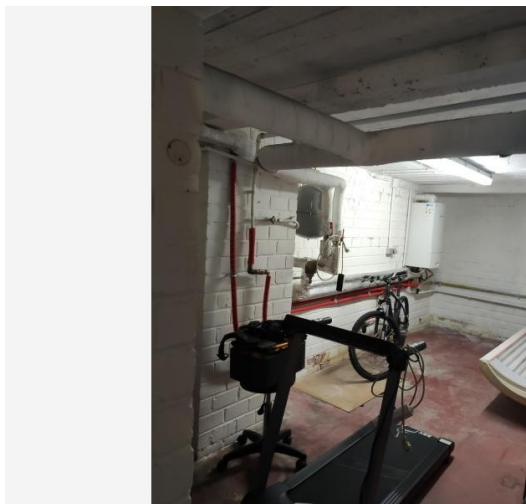
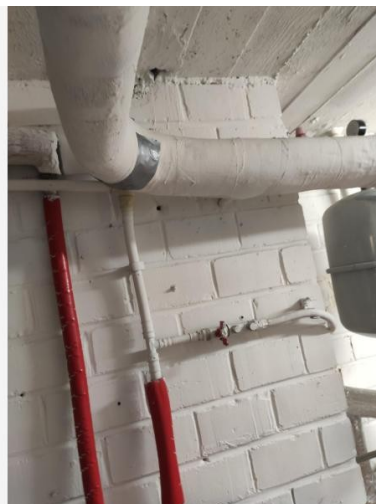
| Eindbeoordeling materiaalrisico | Verhoogd materiaalrisico en/of verhoogde kans op vezelvrijgave |

| Gebondenheid | Categorie 2: niet-hechtgebonden met matrix |
| Asbestsoort (vezeltype) | Amfibool aanwezig, uitgezonderd crocidoliet |
| Asbestconcentratie | Hoog ( $\geq 50\%$ ) |
| Afschermingsgraad van het gehele materiaal | Geheel of deels (ook) vrij aan de binnenlucht |
| Toestand van het materiaal | Licht beschadigd, licht verweerd. Intact calciumsilicaatmateriaal of categorie III 'gebondenheid' |

| # | Type | Referentie | Resultaat |
|---|---|---|---|
| 1.1 | Mengmonster | 4196 | Amosiet, Chrysotiel |
| 1.2 | Mengmonster | 4197 | Amosiet, Chrysotiel |

| Beschrijving | Thermische buisisolatie woning |
| Hoeveelheid (lengte - omtrek - dikte - aantal) | <ul style="list-style-type: none"> <li>• 14,00 m - 25,00 cm - 4,00 cm - 1 stuk</li> <li>• 3,00 m - 25,00 cm - 4,00 cm - 1 stuk</li> </ul> |
| Opmerking | <p>Het betreft de thermische isolatie rond de leidingen in de kelder van de woning. De hoeveelheid is geschat. De bochten en de rechte stukken werden apart bemonsterd. Opgelet: het betreft de gipsgebonden thermische buisisolatie. Rondom enkele delen van de leidingen is de thermische buisisolatie reeds vernieuwd en niet-asbestverdacht. Doch dient men waakzaam te zijn en bij eventuele verwijdering de juiste persoonlijke beschermingsmiddelen dragen tijdens het controleren op eventuele contaminatie van ouder asbestverdacht isolatiemateriaal op deze delen.</p> |

Het asbestmateriaal valt onder de mijlpaal van 2034.

Verwijderen

- Zorg voor een veilig beheer. Vermijd het beschadigen van het asbestmateriaal. Controleer de toestand jaarlijks op wijzigingen.
- Scherm in afwachting van verwijdering het asbestmateriaal af van luchtstromingen en verstoring: bijvoorbeeld door het te verpakken, te fixeren, af te dekken, signalisatie - afbakening aan te brengen, ...

- Hermetische zone (erkend asbestverwijderaar)  
Verwijderingsvoorschriften volgens Codex over het welzijn op het werk Art. VI.3-61.

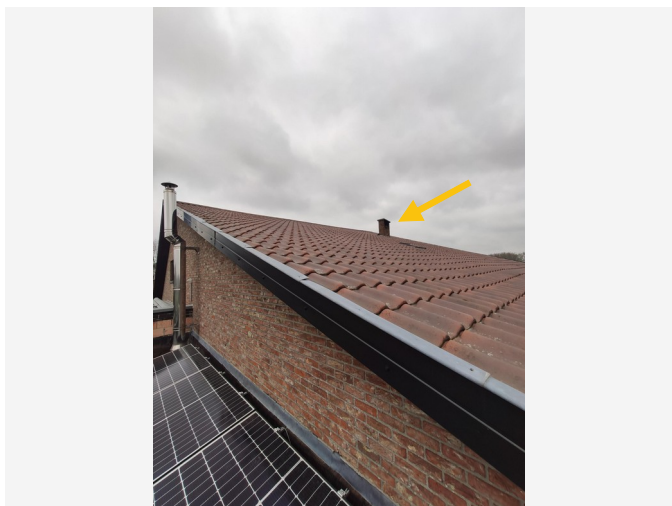
Situeringsfoto

**Reden:** Het te onderzoeken materiaal situeert zich hoger dan 3,50 m te rekenen vanaf een veilige ondergrond

**Uitleg van de asbestdeskundige:** Het is niet mogelijk om de binnenzijde van de gemetselde schouwen te onderzoeken, daar de opening zich hoger dan 3,50 meter vanaf een veilige ondergrond situeert.

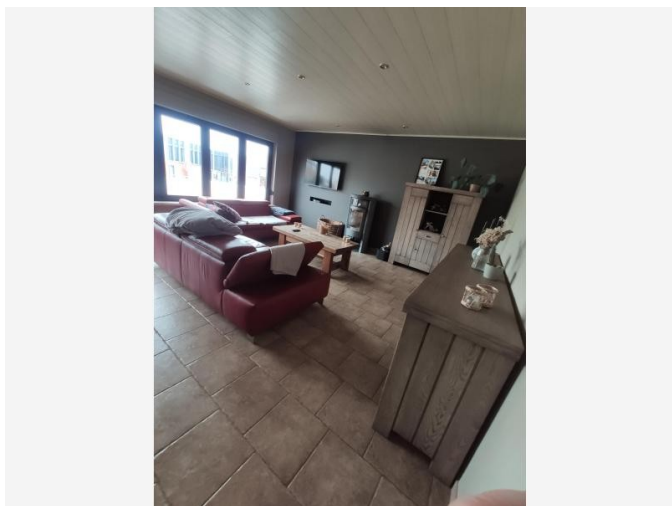
De zichtbare plafonds van de woning zijn niet bepleisterd en niet-asbestverdacht.

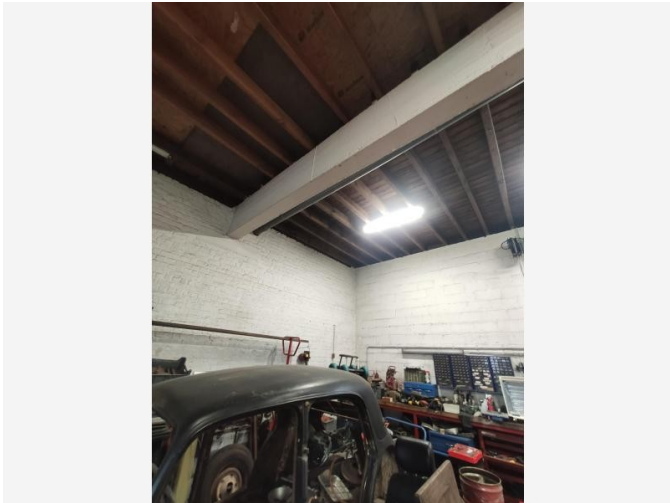
De zichtbare plafonds van het magazijn zijn niet bepleisterd en niet-asbestverdacht.

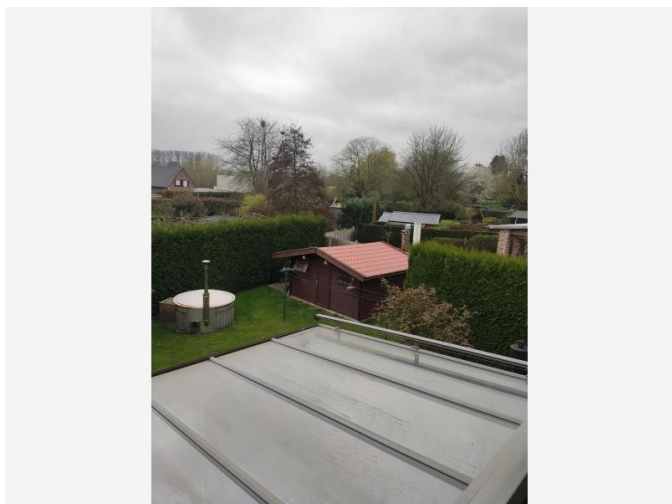
Er werden geen asbestverdachte materialen aangetroffen in/op het tuinhuis.

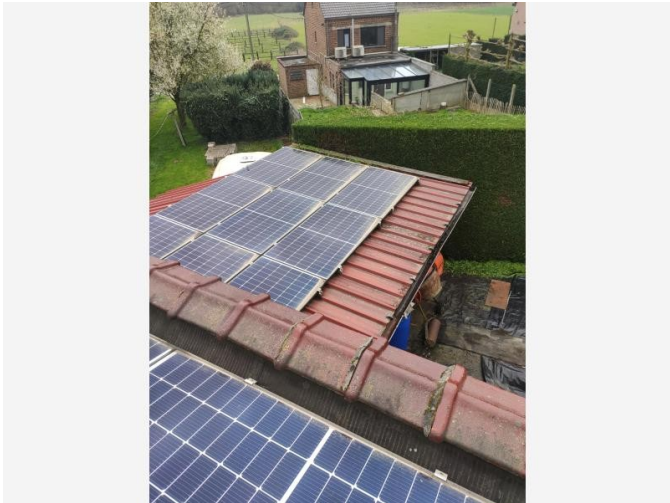
Er werden geen asbestverdachte materialen aangetroffen in/op de houtopslagplaats.

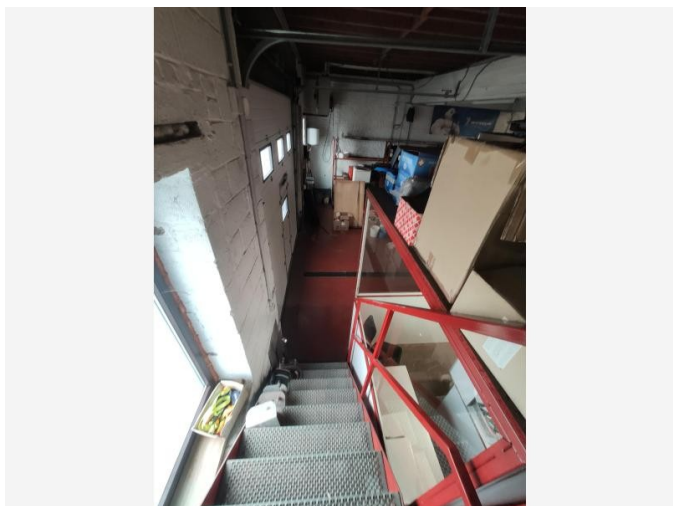
De zichtbare binnenwanden van het magazijn zijn niet bepleisterd en niet-asbestverdacht.

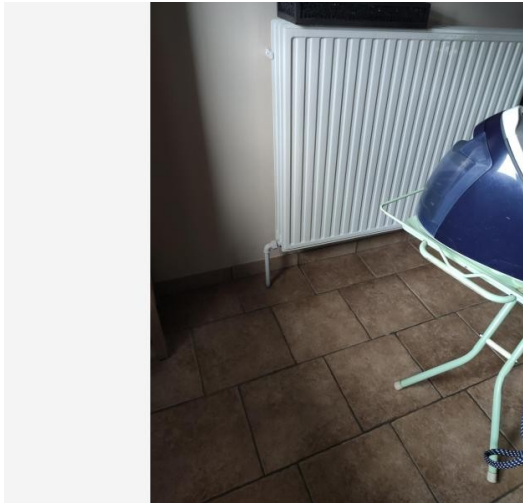
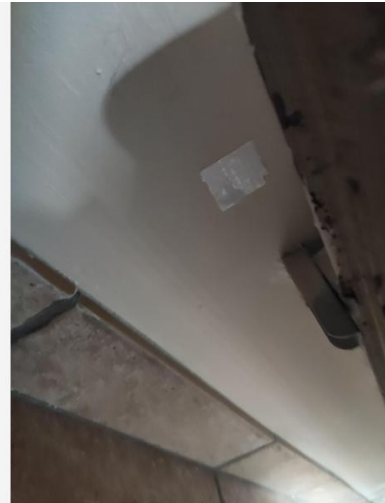
Geen asbest

| # | Type | Referentie | Resultaat |
|---|---|---|---|
| 8.1 | Mengmonster | 4193 | Geen asbest |

| Opmerking | Door afwezigheid van pleisterwerk aan de binnenwanden van de stookruimte, werden alleen puntmonsters van een natte ruimte (keuken), trappenhall (keldertrap) en individuele ruimte (dressing) opgenomen in het mengmonster. De hoeveelheid is geschat. |

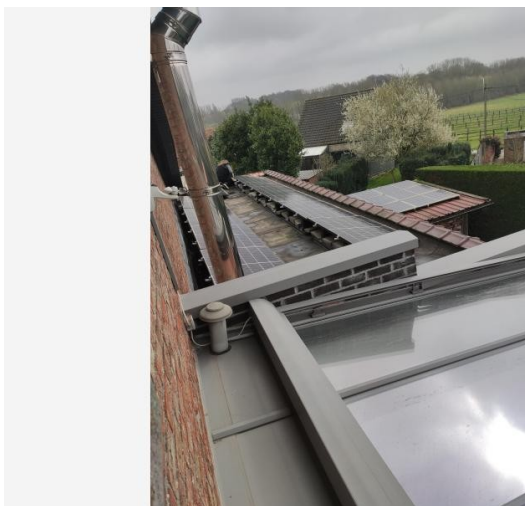
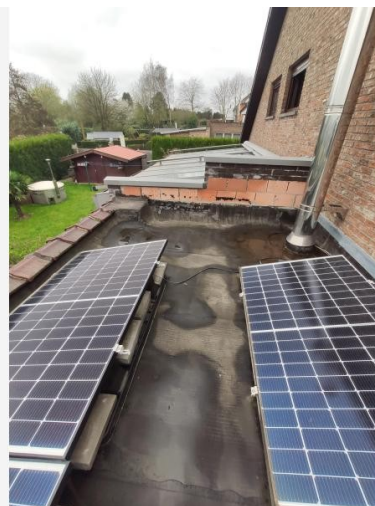
## Fiche 9: Roofing plat dak

Geen asbest

| # | Type | Referentie | Resultaat |
|---|---|---|---|
| 9.1 | Puntmonster | 4195 | Geen asbest |

| Opmerking | Het betreft de roofingbekleding van het plat dak achteraan het gebouw. De hoeveelheid is geschat. Alleen de bovenste laag roofingbekleding is bemonsterd. Wanneer bij eventuele werken/renovaties onderliggende lagen roofingbekleding zichtbaar worden, is het aangeraden om deze te laten bemonsteren alvorens aan te tasten. |

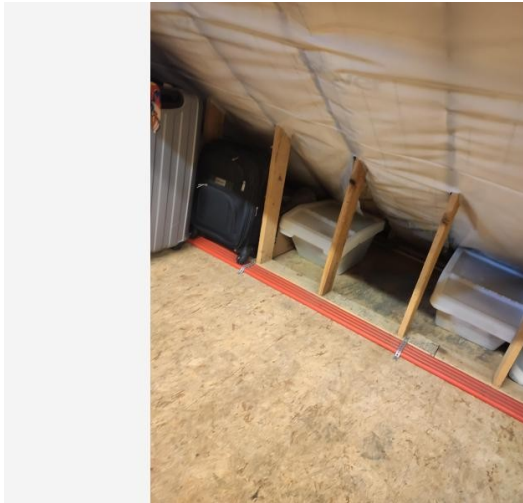
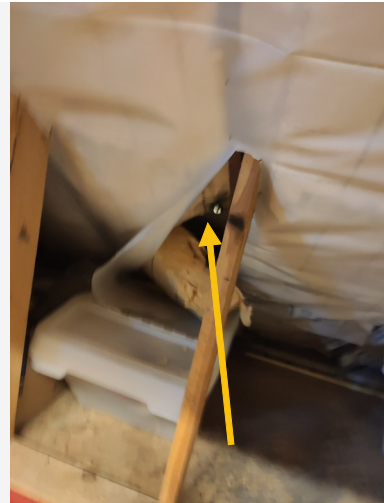
## Fiche 10: Onderdakplaten

Geen asbest

| # | Type | Referentie | Resultaat |
|---|---|---|---|
| 10.1 | Puntmonster | 4194 | Geen asbest |

| Opmerking | Het volledige onderdak, zowel van de woning als van het magazijn, is bekleed met (dezelfde) onderdakplaten, aangebracht in 2000. De hoeveelheid is geschat. |
