# Asbestinventarisatetest

Olmensesteenweg 130, 3945 Tessenderlo-Ham

Attestnummer : 20260102-000188.000

**Niet-asbestveilig**

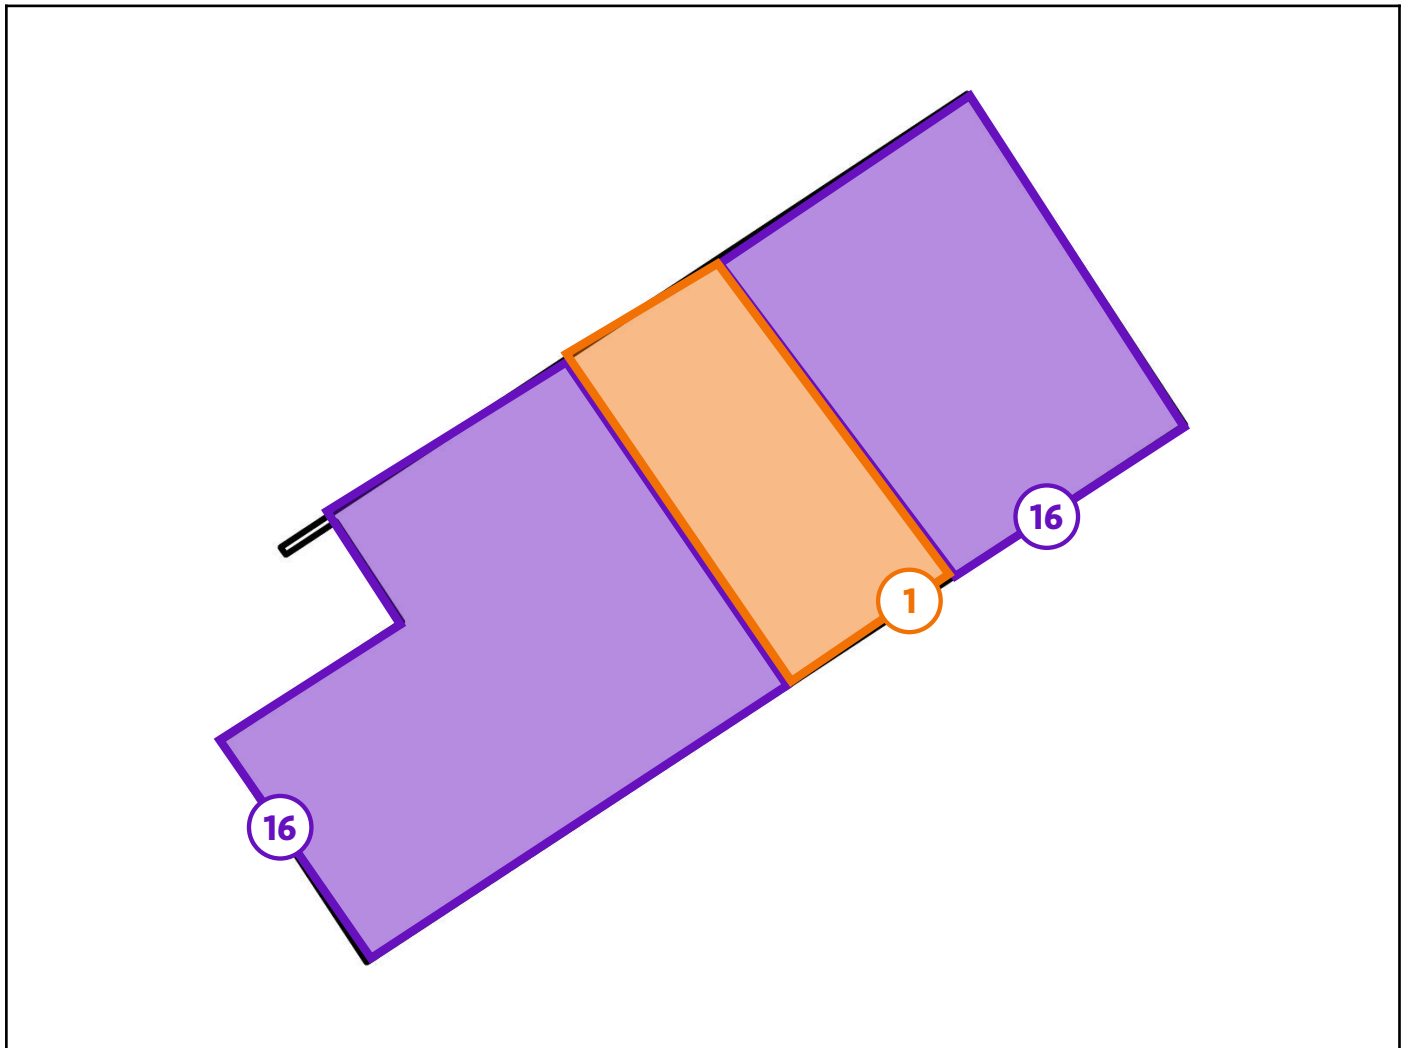
## Plan 1.8: bovenaanzicht

| Beschrijving | Type | Actie |
|---|---|---|
| 1. leien dak | Asbestmateriaal | <a href="#">Verwijderen</a> |

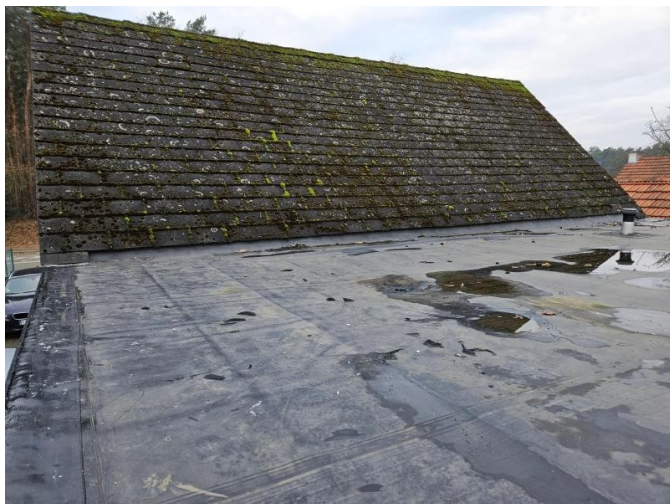
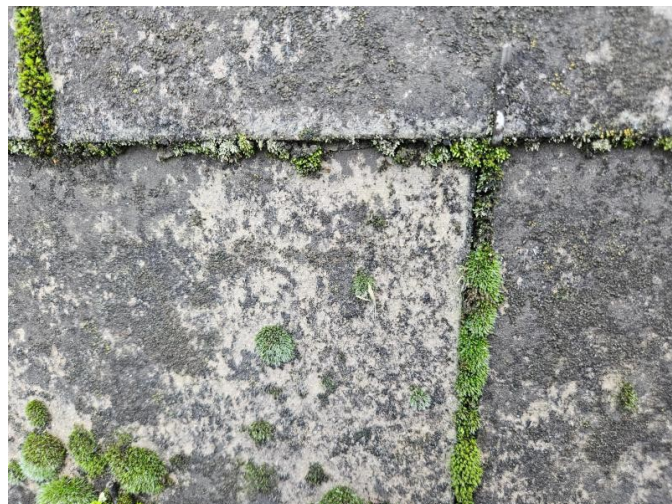
| Fiche 1: leien dak..... | 21 |

| Eindbeoordeling materiaalarisico | Verhoogd materiaalarisico en/of verhoogde kans op vezelvrijgave |

| Asbestsoort (vezeltype) | Crocidoliet aanwezig |
| Toestand van het materiaal | Matig beschadigd, matig verweerd |

| Opmerking | Betreft de dakleien aanwezig op het schuindak. |

- Verwijder dit asbestmateriaal zo snel mogelijk. Volg de toestand goed op.
- Hemelwater dat afspoelt van asbestcement daken of gevels kan asbestdeeltjes bevatten. Gebruik het enkel voor gesloten circuits (bv. spoelen toiletten). Reinig na het vervangen van het dak of de gevel de dakgoten en regenwaterput of -ton om asbesthoudend sediment of slib te verwijderen
- Voer bijkomende staalname(s) uit.

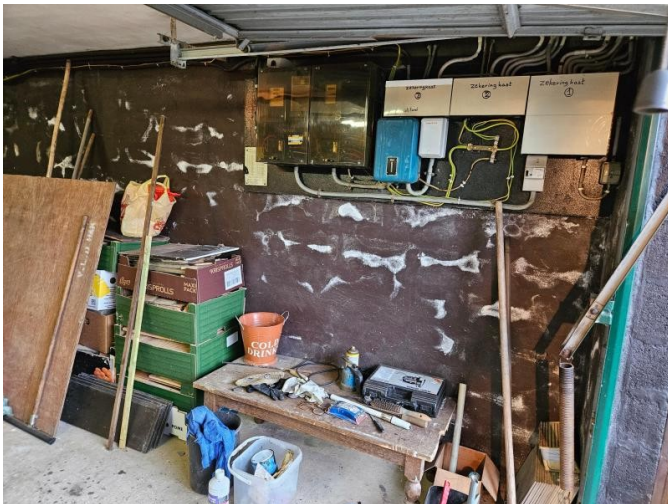
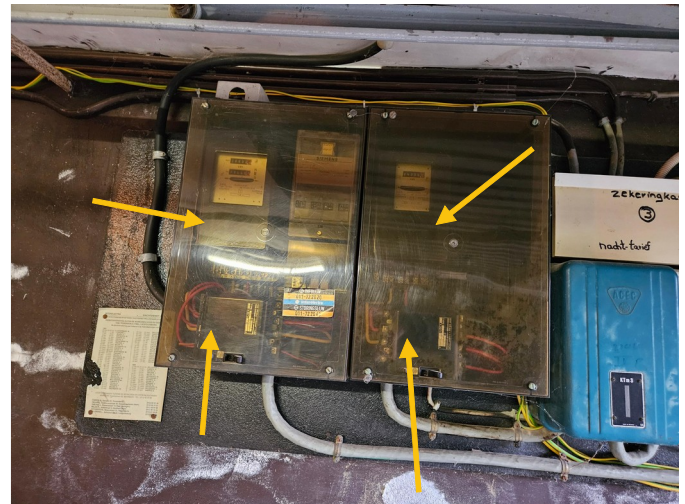
| Fiche 2: elektriciteitstellers..... | 25 |

| Eindbeoordeling materiaalrisico | Zeer laag materiaalrisico en/of zeer lage kans op vezelvrijgave |

| Opmerking | Betreft de 2 elektriciteitstellers aanwezig in de kelder. |

- Zorg voor een veilig beheer. Vermijd het beschadigen van het asbestmateriaal. Controleer de toestand jaarlijks op wijzigingen.
- Voer bijkomende staalname(s) uit.

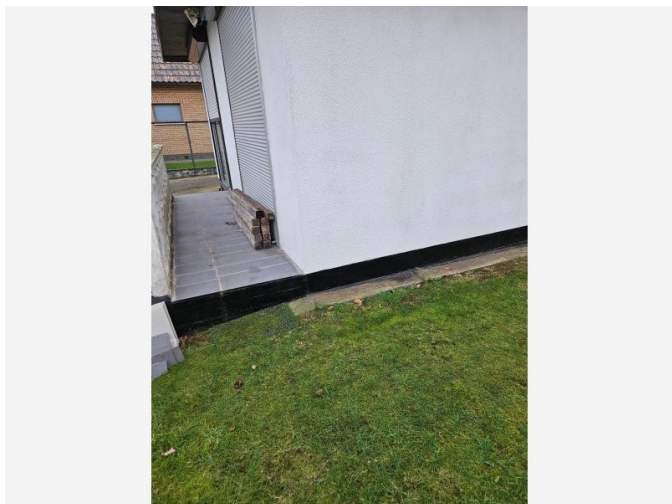
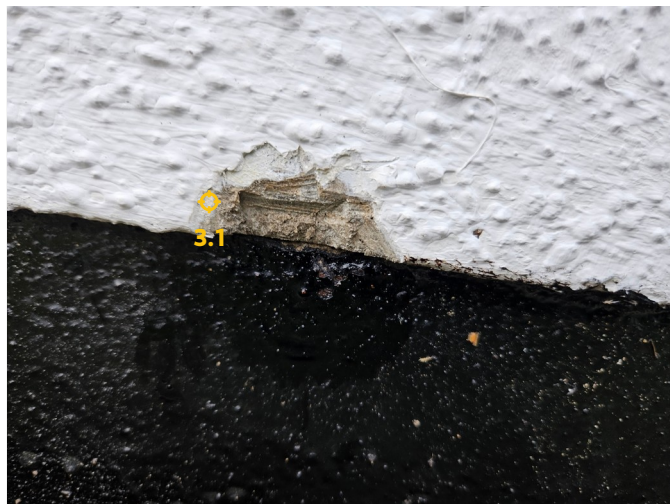
| Fiche 3: crepi buitengevel..... | 28 |

| Eindbeoordeling materiaalisico | Laag materiaalisico en/of verlaagde kans op vezelvrijgave |

| # | Type | Referentie | Resultaat |
|---|---|---|---|
| 3.1 | Mengmonster | 6020281885 | Chrysotiel |

| Opmerking | Bovenstaand gewicht is indicatief, betreft de crepi gebruikt aan de buitengevel. |

- Zorg voor een veilig beheer. Vermijd het beschadigen van het asbestmateriaal. Controleer de toestand jaarlijks op wijzigingen.
- Hemelwater dat afspoelt van asbestcement daken of gevels kan asbestdeeltjes bevatten. Gebruik het enkel voor gesloten circuits (bv. spoelen toiletten). Reinig na het vervangen van het dak of de gevel de dakgoten en regenwaterput of -ton om asbesthoudend sediment of slib te verwijderen

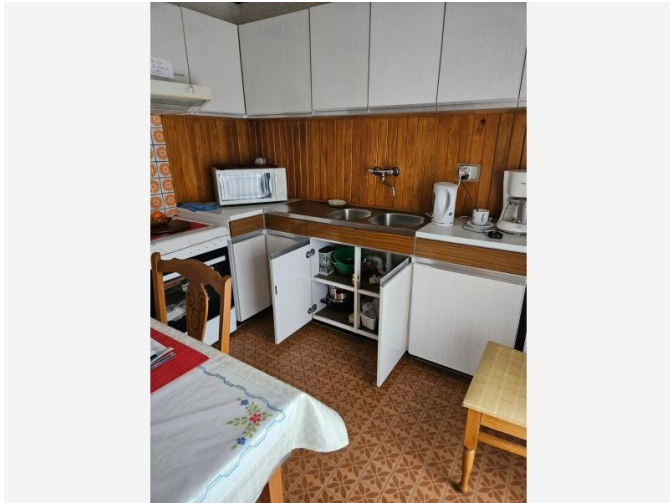
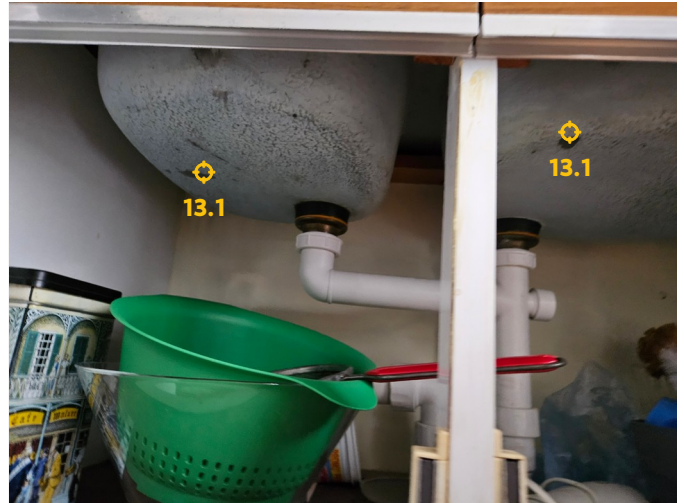
## Fiche 13: smeerlaag onder gootsteen

Geen asbest

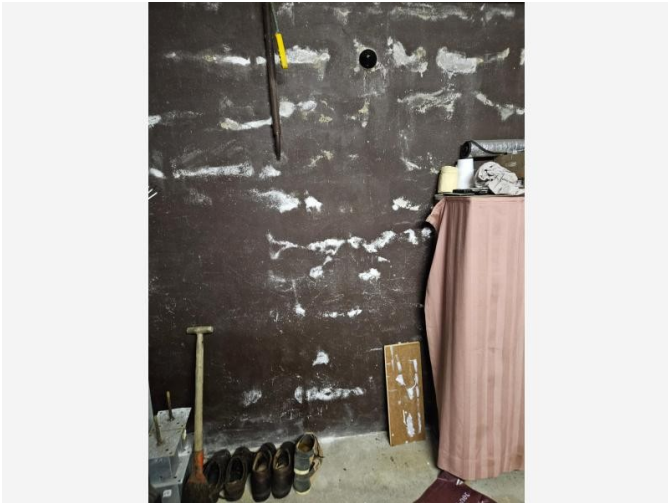
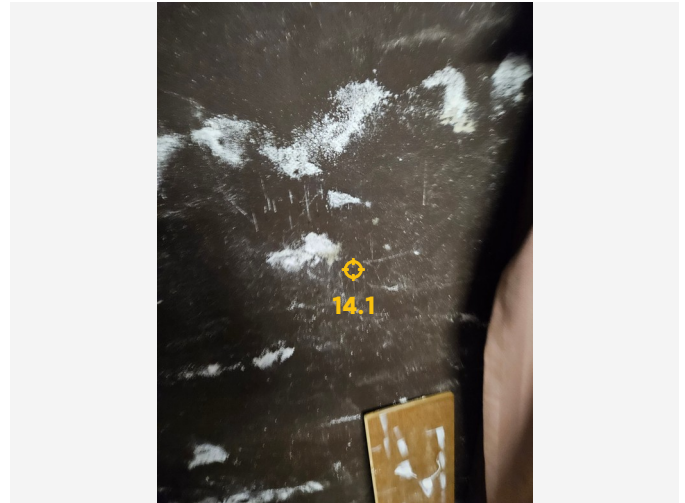
## Fiche 14: cementering kelder

Geen asbest

| Opmerking | Bovenstaand gewicht is indicatief, betreft de cementering aanwezig aan de binnenzijde van de kelder. |

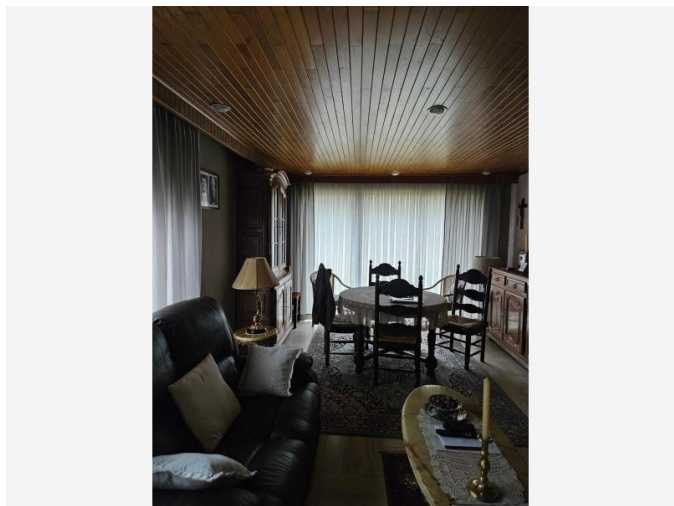
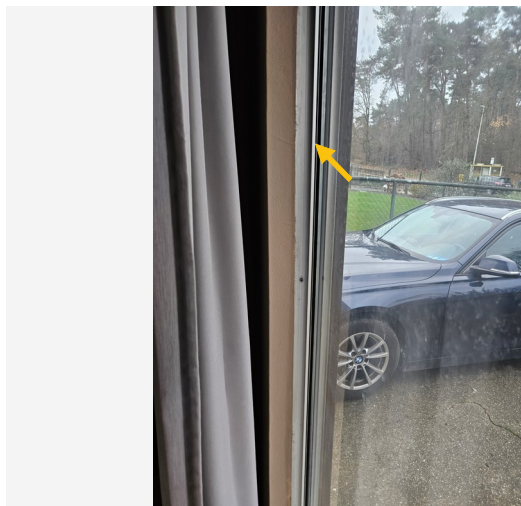
## Fiche 17: kitnaden ramen gehele woning

| Beschrijving | Notitie | Terug te vinden op plannen |
|---|---|---|
| Fiche 17: kitnaden ramen gehele woning | De deskundige heeft elementen vastgesteld waardoor er gesteld kan worden dat dit materiaal niet asbesthoudend is. | Plan 1.5: gelijkvloers |
