# Asbestinventarisatattest

Holestraat 124, 9552 Herzele

Attestnummer : 20260105-000146.000

Uitgegeven op : 05.01.2026

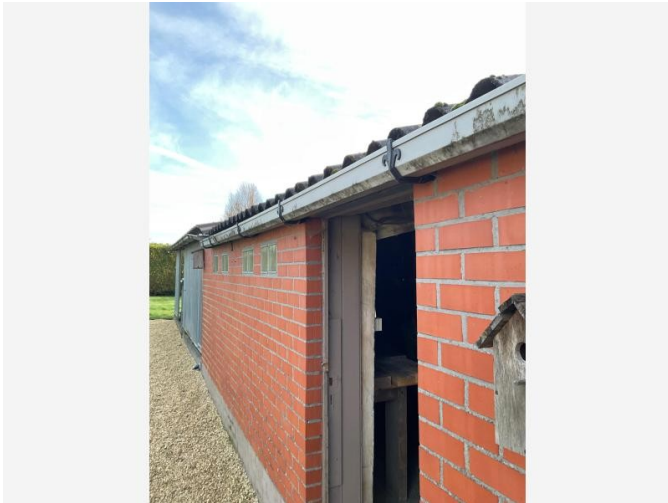
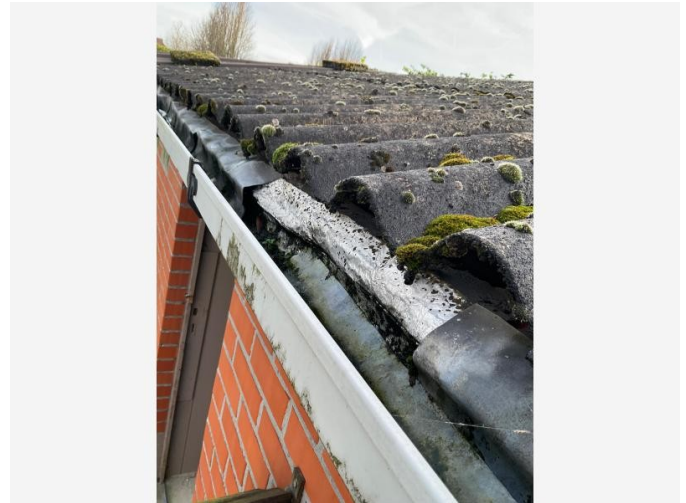
| Fiche 1: Sediment en slib in goot..... | 11 |

Het asbestmateriaal valt onder de mijlpaal van 2040.

**Dringend verwijderen**

| Beschrijving | Sediment en slib in goot |
| Type afvalstof | Betreft resten (contaminatie) van verwerking of beschadiging |
| Besmette materialen | <ul style="list-style-type: none"><li>• Sediment (dakgoot, afvoerbuys, regenwaterput, ...)</li></ul> |
| Gebondenheid resten | Niet hecht |
| Hoeveelheid (gewicht - aantal) | <ul style="list-style-type: none"><li>• 20,00 kg - 1 stuk</li></ul> |
| Identificatiemethode | De asbestdeskundige beoordeelt het materiaal als asbestverdacht en dus asbesthoudend, en dit zonder monstername. |

- Verwijder het asbestafval.
- Voer bijkomende staalname(s) uit.

- Eenvoudige handelingen: mag via doe-het-zelf of door werknemer(s) met opleidingsattest eenvoudige handelingen  
Bij het uitvoeren van eenvoudige handelingen, zoals toegestaan via doe-het-zelfmethoden of door werknemers met een opleidingsattest, is het gebruik van de juiste persoonlijke beschermingsmiddelen (PBM's) verplicht om blootstelling aan asbestvezels te voorkomen. Wij adviseren echter om asbest te laten verwijderen door een werknemer met opleidingscertificaat. Maar het is ook toegestaan via de doe-het-zelfmethode, mits de juiste voorzorgsmaatregelen en PBM's in acht worden genomen. De te gebruiken PBMs zijn:
  - FFP3-mondmasker of halfgelaatsmasker met P3 filter
  - wegwerpoverall (Tyvek CATIII, type 5 en 6)

Het afval dient op een correcte manier te worden verpakt en afgevoerd.

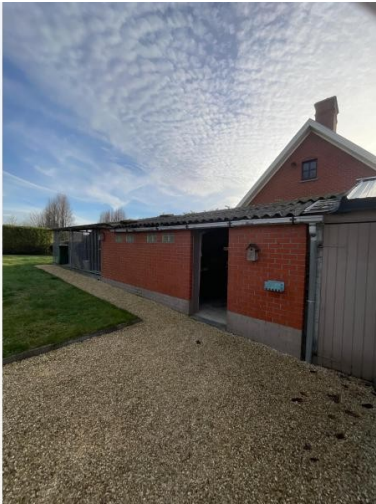
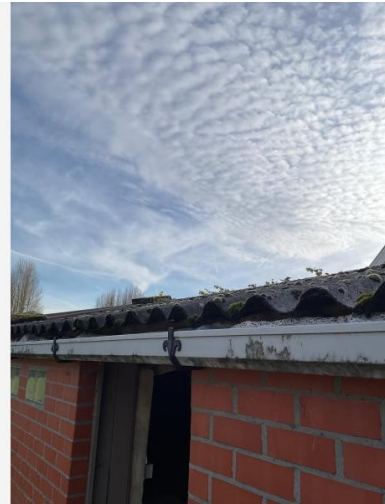
| Fiche 2: golfplaten dak..... | 14 |

Het asbestmateriaal valt onder de mijlpaal van 2034.

**Dringend verwijderen**

| Eindbeoordeling materiaalrisico | Hoog materiaalrisico en/of hoge kans op vezelvrijgave |

| Asbestsoort (vezeltype) | Crocidoliet aanwezig |
| Toestand van het materiaal | Matig beschadigd, matig verweerd |

| Beschrijving | golfplaten dak |
| Hoeveelheid (oppervlakte - aantal) | • 30,00 m <sup>2</sup> - 1 stuk |

- Zorg voor een veilig beheer. Vermijd het beschadigen van het asbestmateriaal. Controleer de toestand jaarlijks op wijzigingen.
- Hemelwater dat afspoelt van asbestcement daken of gevels kan asbestdeeltjes bevatten. Gebruik het enkel voor gesloten circuits (bv. spoelen toiletten). Reinig na het vervangen van het dak of de gevel de dakgoten en regenwaterput of -ton om asbesthoudend sediment of slib te verwijderen
- Voer bijkomende staalname(s) uit.

- Eenvoudige handelingen: mag via doe-het-zelf of door werknemer(s) met opleidingsattest eenvoudige handelingen  
Bij het uitvoeren van eenvoudige handelingen, zoals toegestaan via doe-het-zelfmethoden of door werknemers met een opleidingsattest, is het gebruik van de juiste persoonlijke beschermingsmiddelen (PBM's) verplicht om blootstelling aan asbestvezels te voorkomen. Wij adviseren echter om asbest te laten verwijderen door een werknemer met opleidingscertificaat. Maar het is ook toegestaan via de doe-het-zelfmethode, mits de juiste voorzorgsmaatregelen en PBM's in acht worden genomen. De te gebruiken PBMs zijn:

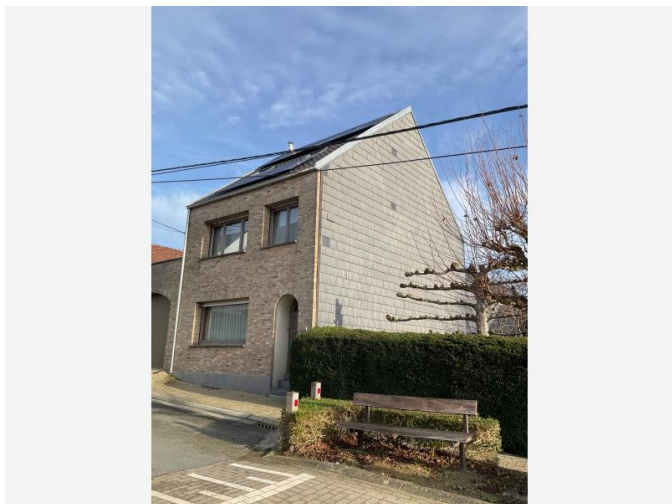
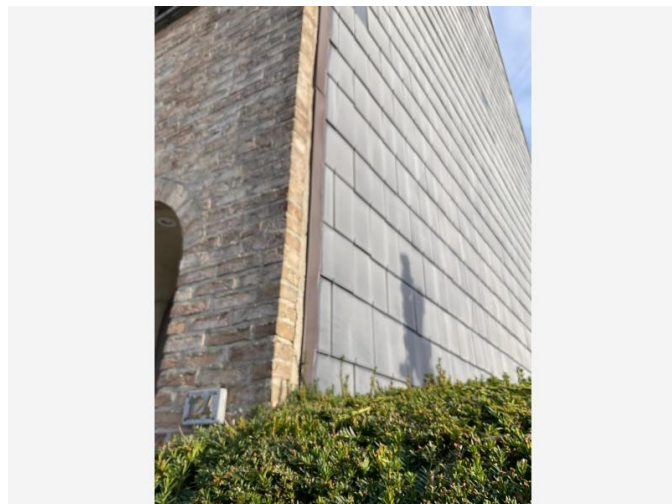
| Fiche 3: Leien gevel..... | 17 |

Het asbestmateriaal valt onder de mijlpaal van 2034.

Verwijderen

| Eindbeoordeling materiaalrisico | Verhoogd materiaalrisico en/of verhoogde kans op vezelvrijgave |

| Asbestsoort (vezeltype) | Crocidoliet aanwezig |
| Toestand van het materiaal | Matig beschadigd, matig verweerd |

| Beschrijving | Leien gevel |
| Hoeveelheid (oppervlakte - aantal) | • 25,00 m <sup>2</sup> - 1 stuk |

- Zorg voor een veilig beheer. Vermijd het beschadigen van het asbestmateriaal. Controleer de toestand jaarlijks op wijzigingen.
- Verwijder dit asbestmateriaal zo snel mogelijk. Volg de toestand goed op.
- Hemelwater dat afspoelt van asbestcement daken of gevels kan asbestdeeltjes bevatten. Gebruik het enkel voor gesloten circuits (bv. spoelen toiletten). Reinig na het vervangen van het dak of de gevel de dakgoten en regenwaterput of -ton om asbesthoudend sediment of slib te verwijderen
- Voer bijkomende staalname(s) uit.

- Eenvoudige handelingen: mag via doe-het-zelf of door werknemer(s) met opleidingsattest eenvoudige handelingen  
Bij het uitvoeren van eenvoudige handelingen, zoals toegestaan via doe-het-zelfmethoden of door werknemers met een opleidingsattest, is het gebruik van de juiste persoonlijke beschermingsmiddelen (PBM's) verplicht om blootstelling aan asbestvezels te voorkomen. Wij adviseren echter om asbest te laten verwijderen door een werknemer met opleidingscertificaat. Maar het is ook toegestaan via de doe-het-

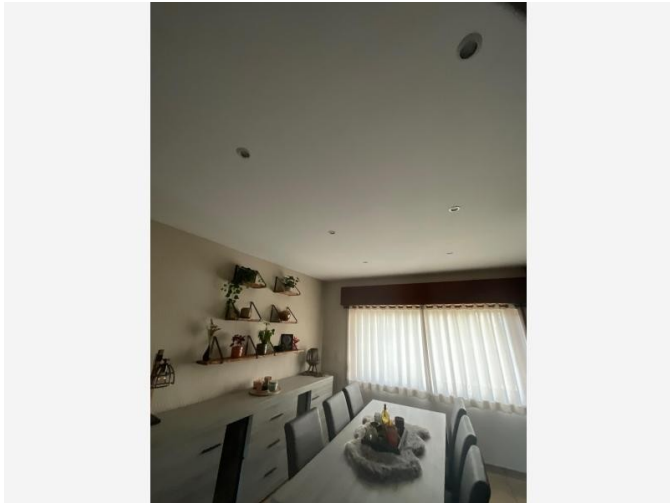
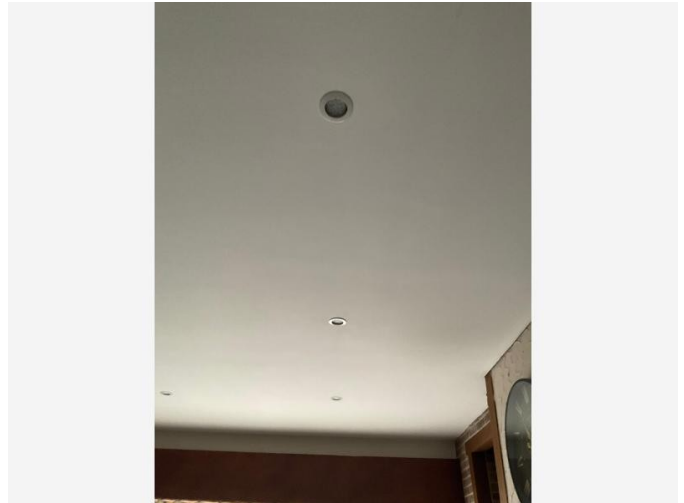
| Fiche 4: Plafond type: Plaatmateriaal..... | 21 |

Het plafond is afgewerkt in plaatmateriaal. Deze is niet asbest verdacht. Er kan echter geen uitspraak gedaan worden over de lagen die zich achter dit plaatmateriaal bevindt.

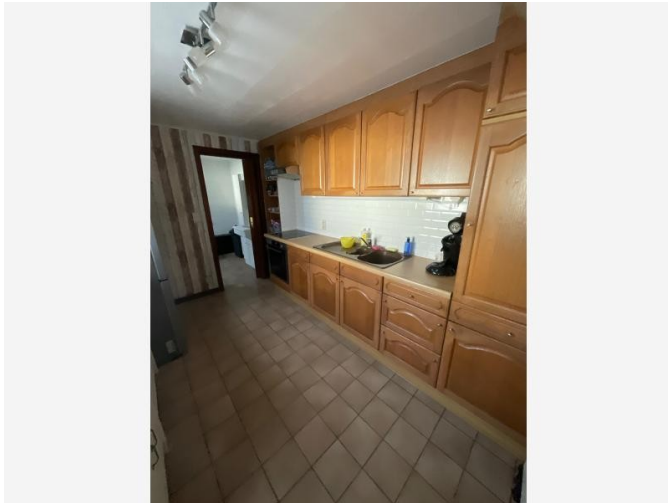
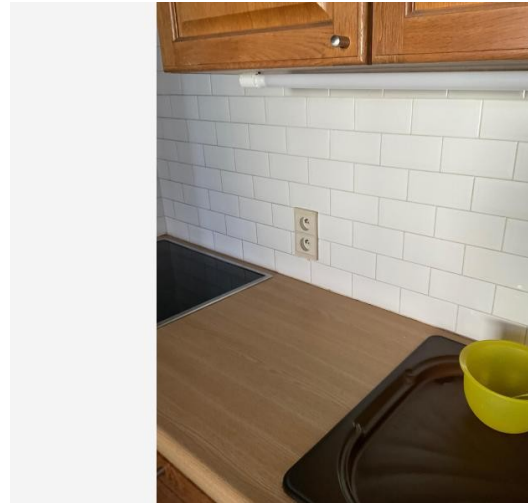
| Fiche 5: faïencelijm achter tegels..... | 22 |

Achter de tegels bevindt zich faiancelijm. Deze moet volgens het IP verplicht bemonsterd worden. Tijdens de inspectie heeft de inspecteur geen faiancelijm aangetroffen, maar heeft hij wel een sterk vermoeden dat zich deze achter de tegels bevindt. Let op bij werken aan deze plaatsen. Faiancelijm kon vroeger asbesthoudend zijn. Een bijkomend onderzoek wordt aangeraden indien er werken gepland zijn.

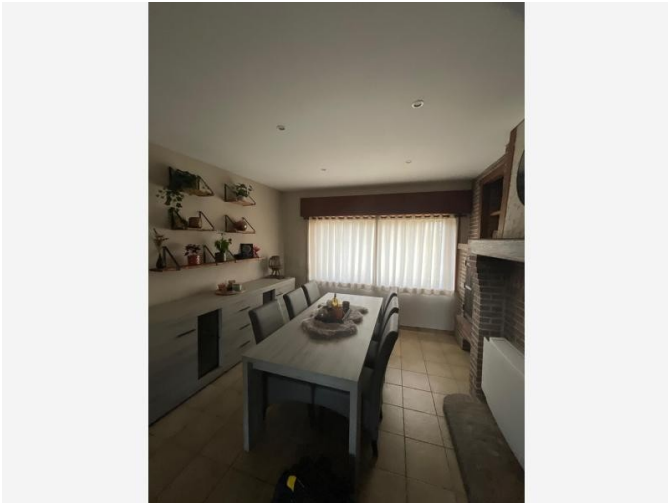
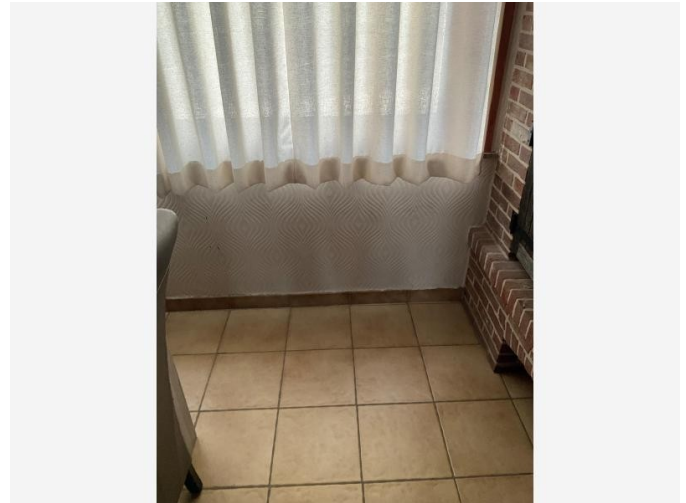
## Fiche 6: pleisterwerk wanden

Geen asbest

| # | Type | Referentie | Resultaat |
|---|---|---|---|
| 6.1 | Mengmonster | mm01 | Geen asbest |

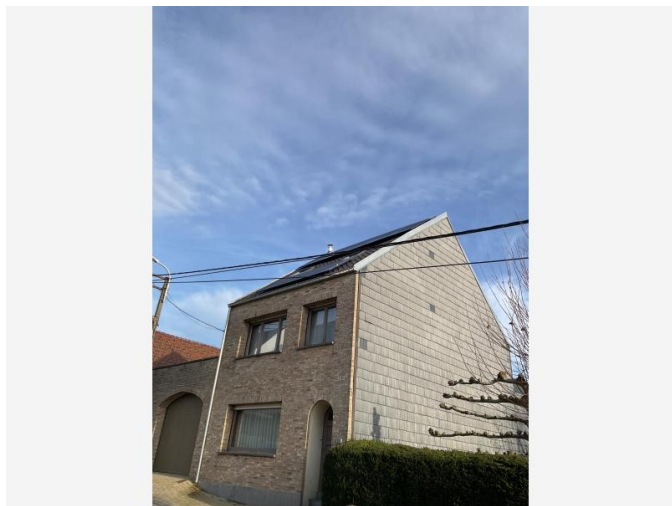
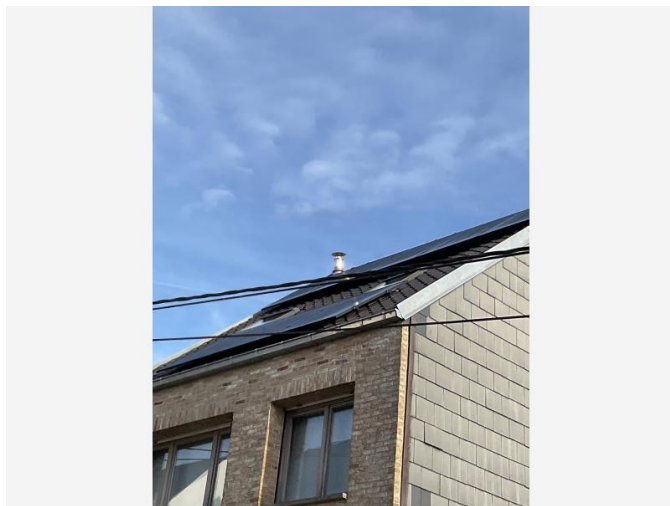
### Fiche 7: Schouw type:

| Beschrijving | Notitie | Terug te vinden op plannen |
|---|---|---|
| Fiche 7: Schouw type: | Dit schouw type is niet asbest verdacht. (Deze zijn steekproefsgewijs vastgesteld en kunnen, indien de vastelling dit niet toeliet, geen uitspraak doen over de volledige schouw. ) | Plan 1.3: Hoofdgebouw plan dak |

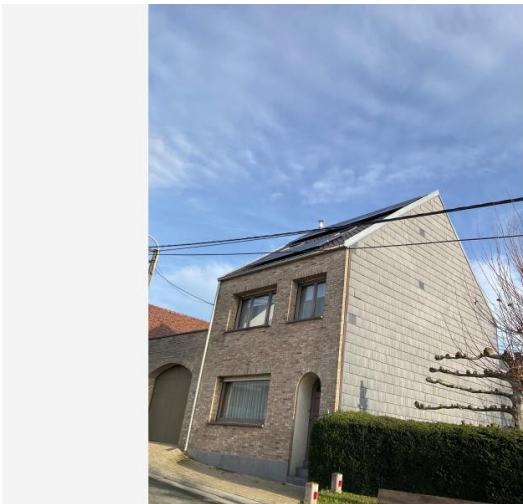
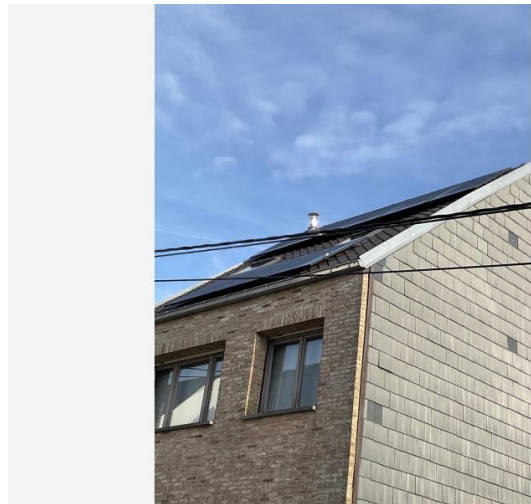
## Fiche 9: Dak type: pannen

| Beschrijving | Notitie | Terug te vinden op plannen |
|---|---|---|
| Fiche 9: Dak type: pannen | Dit dak type is niet asbest verdacht. | Plan 1.3: Hoofdgebouw plan dak |

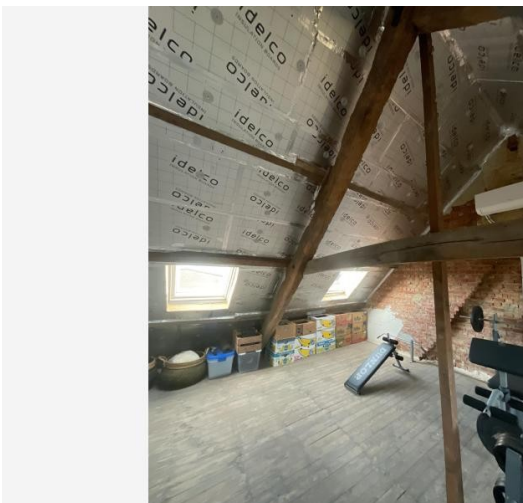
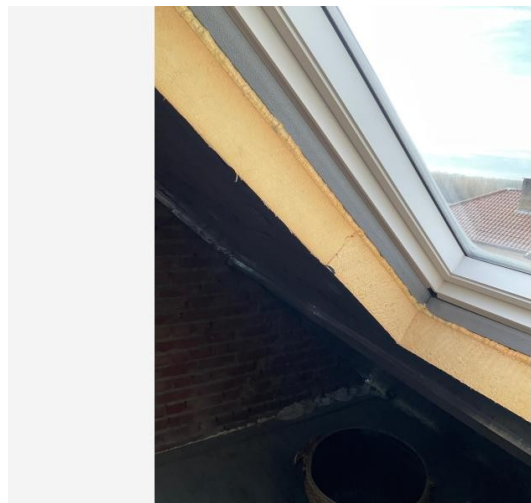
## Fiche 10: Onderdak type: korafleece

| Beschrijving | Notitie | Terug te vinden op plannen |
|---|---|---|
| Fiche 10: Onderdak type: korafleece | Dit onderdak type is niet asbest verdacht. (Deze zijn steekproefsgewijs vastgesteld en kunnen, indien de vastelling dit niet toeliet, geen uitspraak doen over het volledige onderdak. ) | Plan 1.3: Hoofdgebouw plan dak |
