# Asbestinventarisatattest

Frans De Peuterstraat 78, 2950 Kapellen

Attestnummer : 20260114-000216.000

Uitgegeven op : 14.01.2026

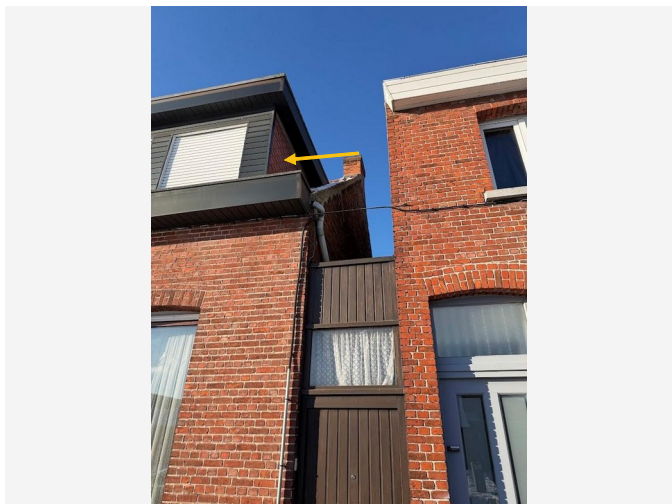
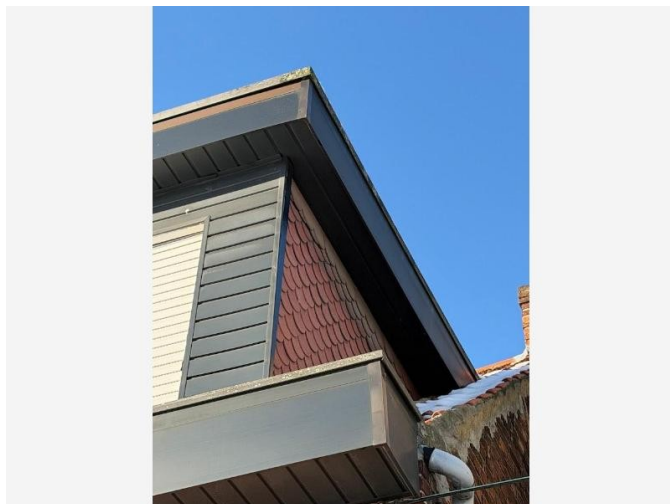
| Eindbeoordeling materiaalrisico | Verhoogd materiaalrisico en/of verhoogde kans op vezelvrijgave |

| Asbestsoort (vezeltype) | Crocidoliet aanwezig |
| Afschermingsgraad van het gehele materiaal | Geheel of deels vrij aan de buitenlucht |
| Toestand van het materiaal | Matig beschadigd, matig verweerd |

| Beschrijving | Leien zijkanten dakkapellen |
| Asbestmateriaal | Dak- en gevelbekleding - Lei, shingle |

- Verwijder dit asbestmateriaal zo snel mogelijk. Volg de toestand goed op.

- Eenvoudige handelingen: enkel door erkend asbestverwijderaar  
Laat bij toekomstige dakwerken de gevelleien verwijderen door een dakwerker - erkend asbestverwijderaar.

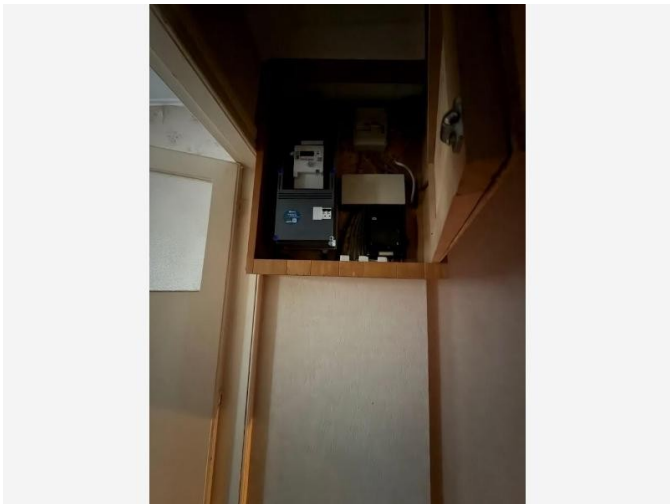
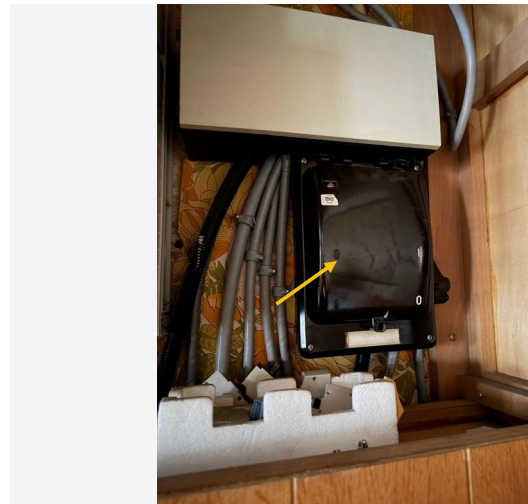
| Eindbeoordeling materiaalrisico | Verhoogd materiaalrisico en/of verhoogde kans op vezelvrijgave |

| Asbestsoort (vezeltype) | Crocidoliet aanwezig |
| Toestand van het materiaal | Licht beschadigd, licht verweerd. Intact calciumsilicaatmateriaal of categorie III 'gebondenheid' |

| Beschrijving | Zekeringkast |
| Asbestmateriaal | Plaat, paneel, tablet - Type Bakeliet |

- Zorg voor een veilig beheer. Vermijd het beschadigen van het asbestmateriaal. Controleer de toestand jaarlijks op wijzigingen.

- Eenvoudige handelingen: mag via doe-het-zelf of door werknemer(s) met opleidingsattest eenvoudige handelingen  
Er kan gevraagd worden aan de netbeheerder de meter te vervangen. Het betreft hier een teller eigendom van de nutsmaatschappij. De toepassing mag enkel en alleen door de nutsmaatschappij vervangen worden wegens eigendomrecht. De toepassing staat constant onder stroom.

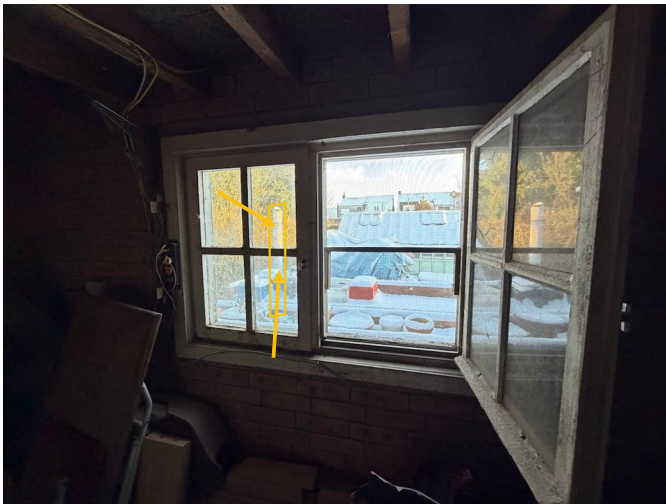
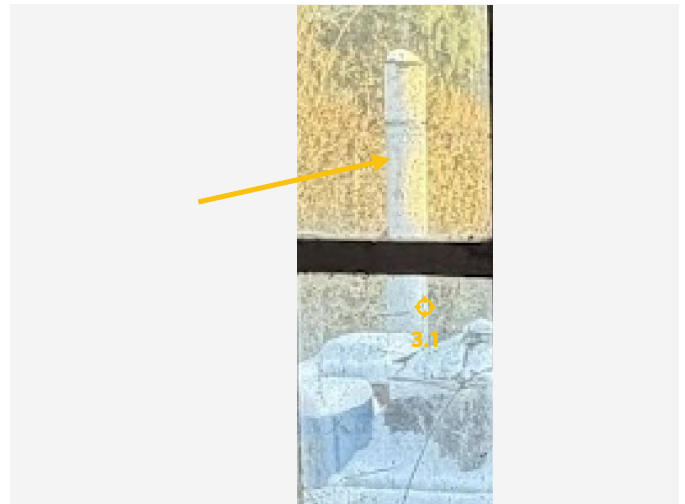
| Eindbeoordeling materiaalisico | Verhoogd materiaalisico en/of verhoogde kans op vezelvrijgave |

| Asbestsoort (vezeltype) | Crocidoliet aanwezig |
| Toestand van het materiaal | Matig beschadigd, matig verweerd |

| # | Type | Referentie | Resultaat |
|---|---|---|---|
| 3.1 | Puntmonster | 10967 | Crocidoliet, Chrysotiel |

| Beschrijving | Verloren bekisting pilaar |
| Asbestmateriaal | Verloren bekisting - Buis, koker |

- Verwijder dit asbestmateriaal zo snel mogelijk. Volg de toestand goed op.

- Eenvoudige handelingen: mag via doe-het-zelf of door werknemer(s) met opleidingsattest eenvoudige handelingen  
Draag steeds de nodige en geschikte persoonlijke beschermingsmiddelen (FFP3 masker, handschoenen, wegwerpoveral,...) bij het verwijderen van asbestcementtoepassingen. Besprenkel of vernevel de toepassing om vezelvrijgave in de lucht te voorkomen.

U kan de asbesthoudende componenten ingewikkeld in plastic deponeren op het containerpark of laten ophalen door een dienst van uw gemeente. Informeer steeds naar de geldende regels voor asbestinzameling en bekijk hiervoor eventueel de huidige regelgeving i.v.m. asbestverwijderingsmethodes. Zie ook <https://ovam.vlaanderen.be/voorzorgsmaatregelen-bij-asbestverwijdering>. U vindt ook betreffende informatie in de "Toelichting" achteraan beschreven in het asbestattest, waar de methodieken asbestverwijdering worden beschreven.

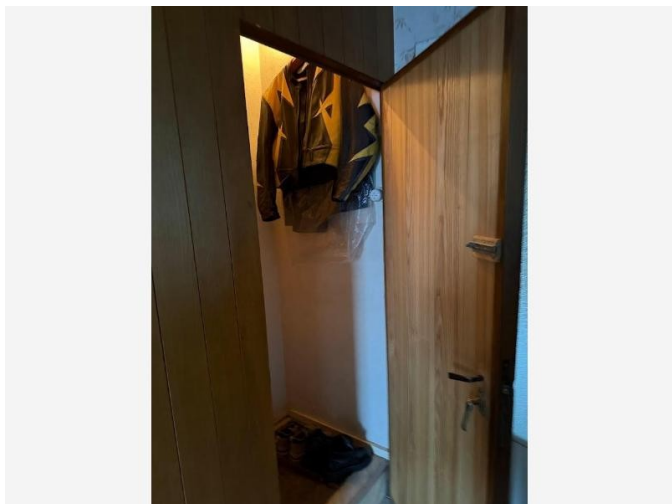
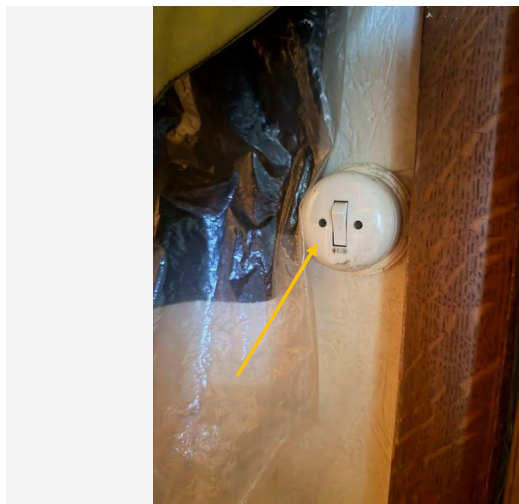
| Eindbeoordeling materiaalrisico | Laag materiaalrisico en/of verlaagde kans op vezelvrijgave |

| Asbestsoort (vezeltype) | Alleen chrysotiel |
| Toestand van het materiaal | Licht beschadigd, licht verweerd. Intact calciumsilicaatmateriaal of categorie III 'gebondenheid' |

| Beschrijving | Lichtschakelaar en stopcontact |
| Asbestmateriaal | Plaat, paneel, tablet - Type Bakeliet |

- Zorg voor een veilig beheer. Vermijd het beschadigen van het asbestmateriaal. Controleer de toestand jaarlijks op wijzigingen.

- Eenvoudige handelingen: mag via doe-het-zelf of door werknemer(s) met opleidingsattest eenvoudige handelingen  
Verwijdering mag gebeuren volgens de methode eenvoudige handelingen. Draag steeds de nodige persoonlijke beschermingsmiddelen bij het verwijderen (FFP3 masker, handschoenen,...)

U kan de asbesthoudende componenten ingewikkeld in plastic deponeren op het containerpark of laten ophalen door een dienst van uw gemeente. Informeer steeds naar de geldende regels voor asbestinzameling en bekijk hiervoor eventueel de huidige regelgeving i.v.m. asbestverwijderingsmethodes. Zie ook <https://ovam.vlaanderen.be/voorzorgsmaatregelen-bij-asbestverwijdering>. U vindt ook betreffende informatie in de "Toelichting" achteraan beschreven in het asbestattest, waar de methodieken asbestverwijdering worden beschreven.

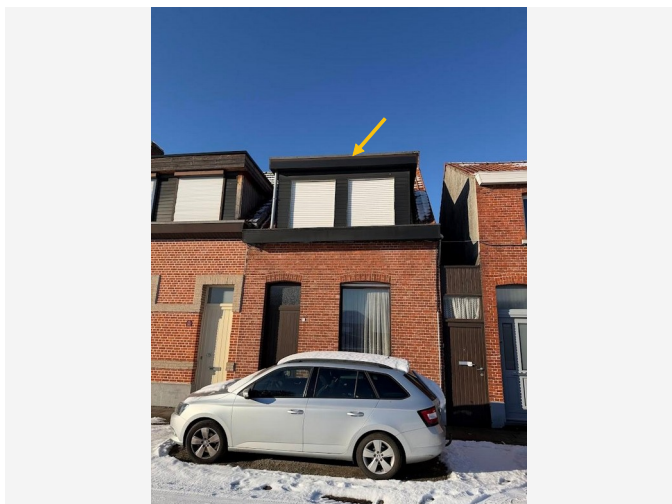
**Reden:** Het te onderzoeken materiaal situeert zich hoger dan 3,50 m te rekenen vanaf een veilige ondergrond

**Uitleg van de asbestdeskundige:** De roofing op de platte daken van de dakkapellen is niet inspecteerbaar.

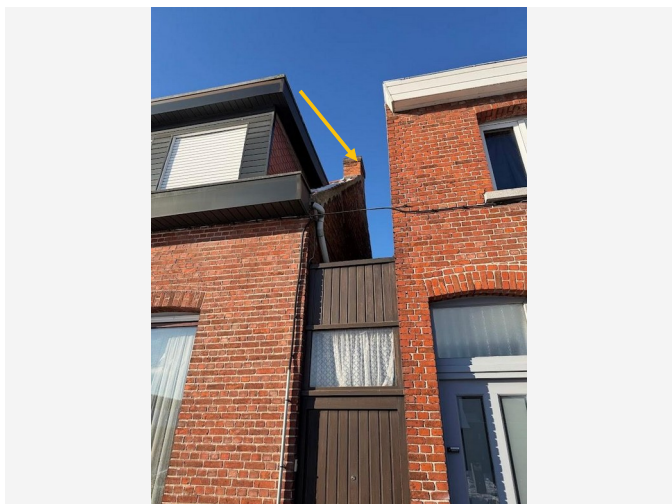
**Reden:** Het te onderzoeken materiaal situeert zich hoger dan 3,50 m te rekenen vanaf een veilige ondergrond

**Uitleg van de asbestdeskundige:** De schouw kan mogelijks asbesthoudende componenten bevatten.

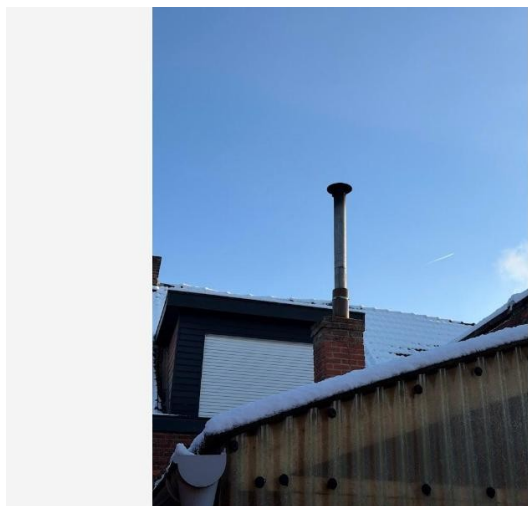
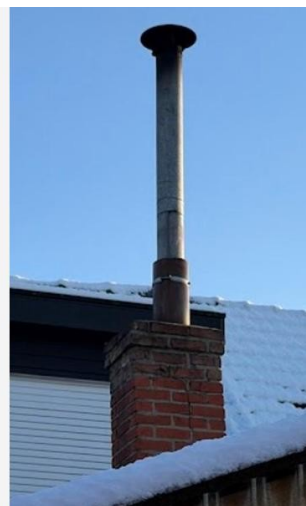
### Fiche 12: Rookgaskanalen

| Beschrijving | Notitie | Terug te vinden op plannen |
|---|---|---|
| Fiche 12: Rookgaskanalen | De rookgaskanalen lijken niet zbestverdacht, toch kunnen er in de schouwen asbesthoudende toepassingen aanwezig zijn. | Plan 1.1: Plan gelijkvloers |
