# Asbestinventarisatetest

Lode Peetersplantsoen 8/1, 2300 Turnhout

Attestnummer : **20260114-000258.000**

Uitgegeven op : **14.01.2026**

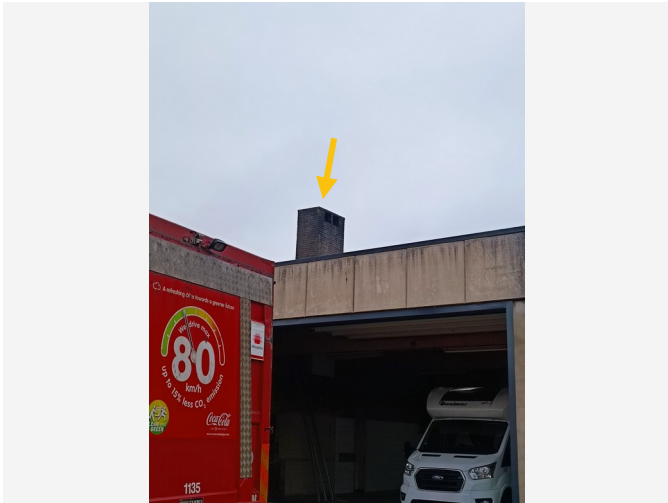
Situeringsfoto

**Reden:** Het te onderzoeken materiaal situeert zich hoger dan 3,50 m te rekenen vanaf een veilige ondergrond

**Uitleg van de asbestdeskundige:** Bij werken (dak of reiniging schouw) kan een stelling geplaatst worden, het is niet duidelijk of er asbestverdachte materialen aanwezig zijn in/rond de schouw.

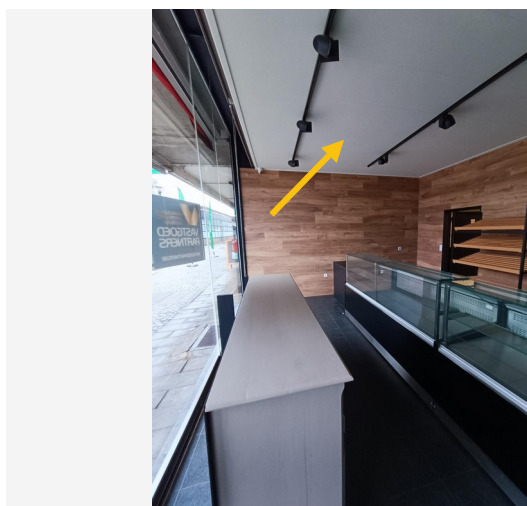
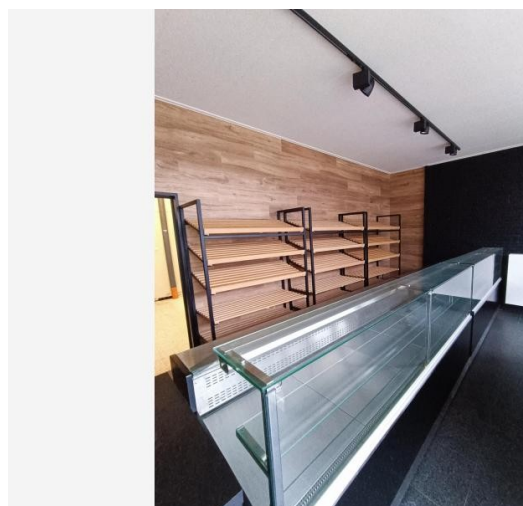
Het plafond in de winkel is afgewerkt met valse plafonds in plaatmateriaal. Het is niet duidelijk of er pleisterwerk of ander verdacht asbestmateriaal aanwezig is achter / op deze valse plafonds, het is aangewezen om bijkomend onderzoek uit te voeren bij werken. Het plafond bestaat uit plaatmateriaal.

Zonder destructieve handeling is het niet mogelijk om na te gaan of er asbesthoudende materialen aanwezig zijn achter de plafond afwerking. Als bij sloop of renovatie blijkt dat er achter deze plafonds nog pleisterwerk of asbest verdachte toepassingen aanwezig zijn, moet dit bemonsterd worden.

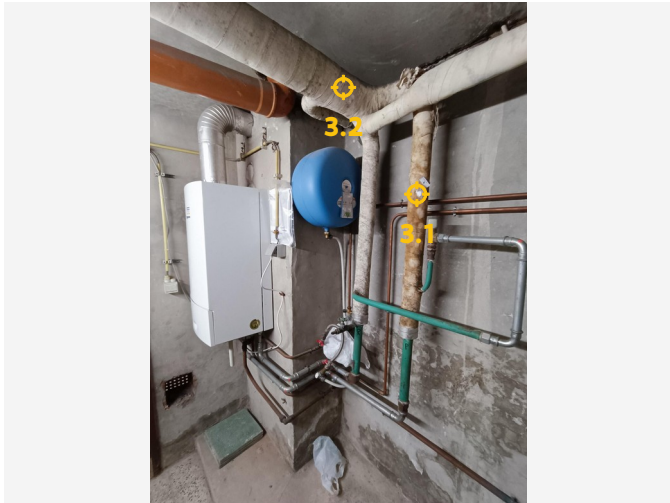
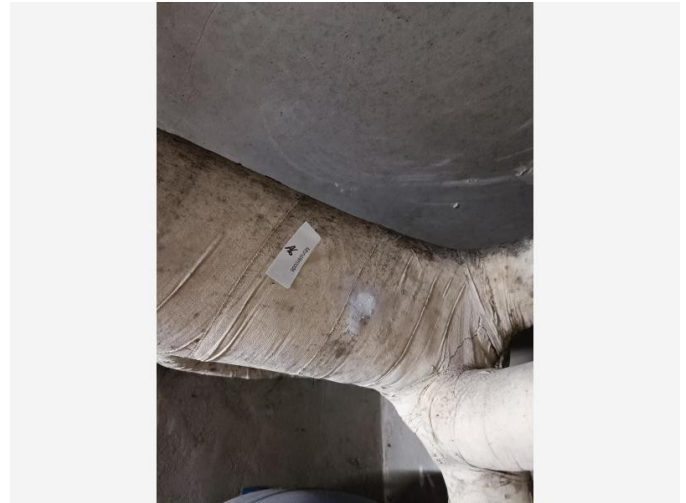
## Fiche 3: Leidingisolatie

Geen asbest

| # | Type | Referentie | Resultaat |
|---|---|---|---|
| 3.1 | Mengmonster | 5 | Geen asbest |
| 3.2 | Mengmonster | 6 | Geen asbest |

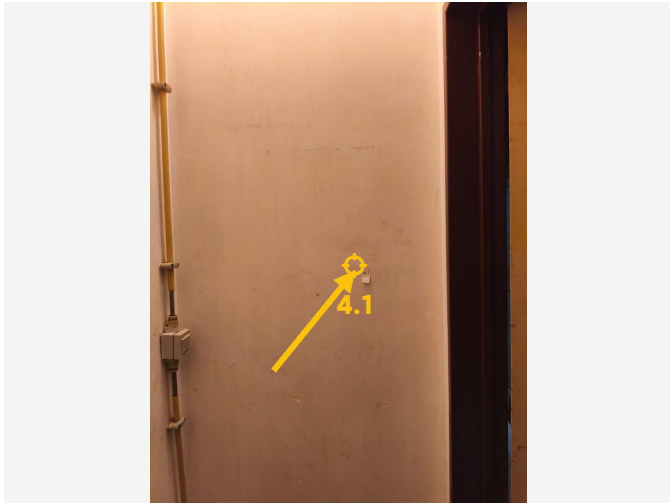
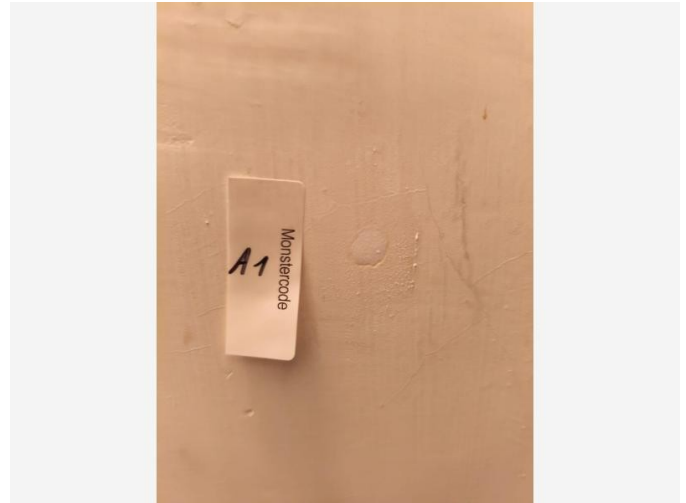
## Fiche 4: Muurpleister

Geen asbest

| # | Type | Referentie | Resultaat |
|---|---|---|---|
| 4.1 | Mengmonster | 1 | Geen asbest |

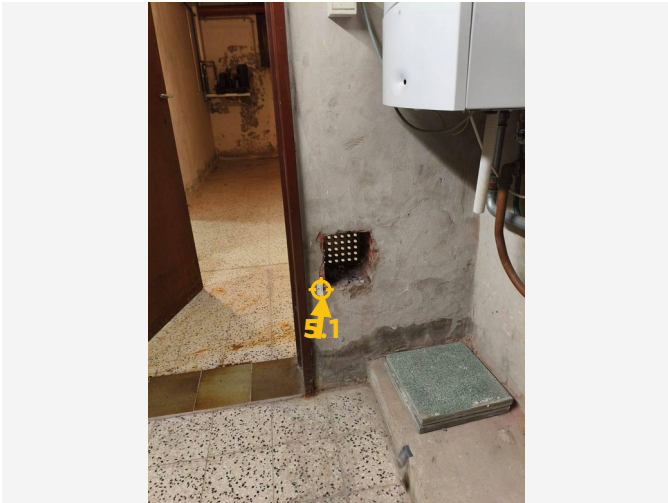
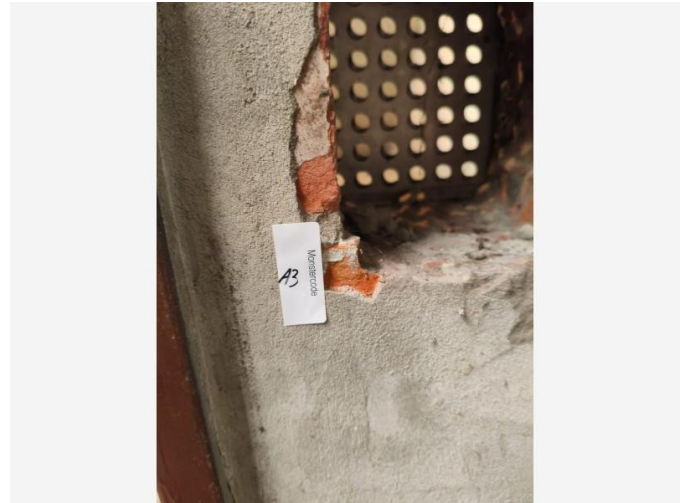
## Fiche 5: Cementering kelder

Geen asbest

| # | Type | Referentie | Resultaat |
|---|---|---|---|
| 5.1 | Mengmonster | 3 | Geen asbest |

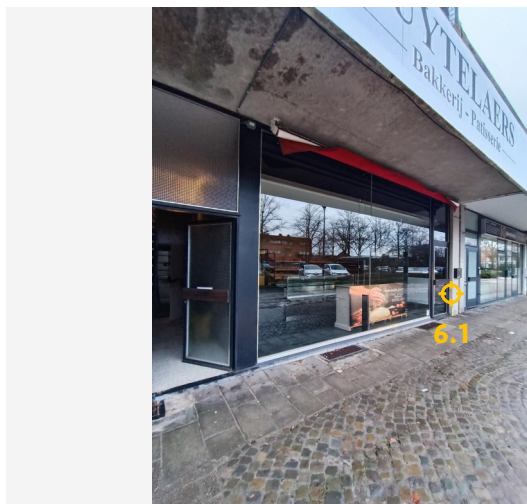
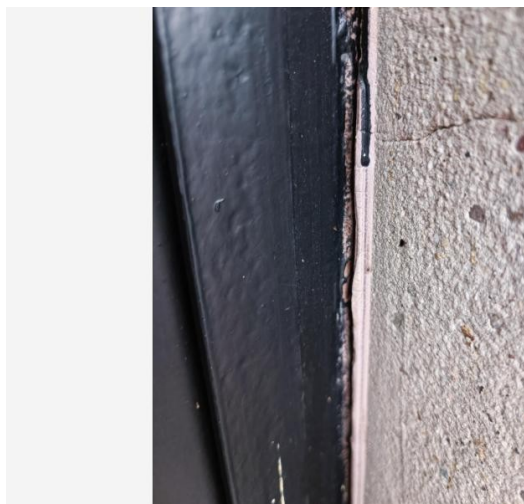
## Fiche 6: Mastiek vitrine

Geen asbest

| # | Type | Referentie | Resultaat |
|---|---|---|---|
| 6.1 | Puntmonster | GD2 | Geen asbest |

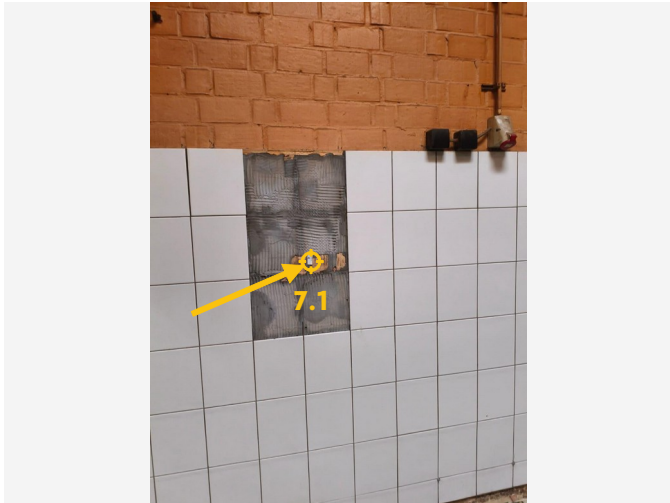
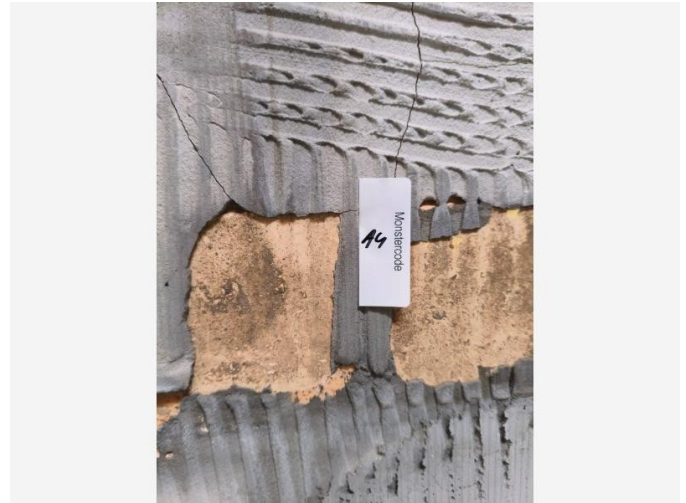
## Fiche 7: Tegellijm magazijn

Geen asbest

| # | Type | Referentie | Resultaat |
|---|---|---|---|
| 7.1 | Puntmonster | 4 | Geen asbest |

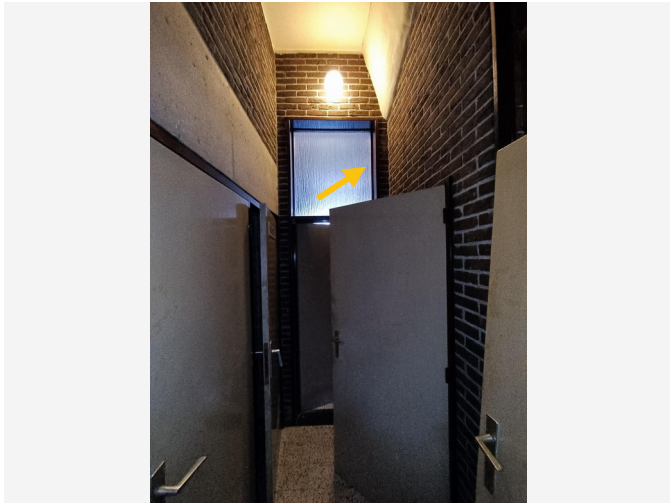
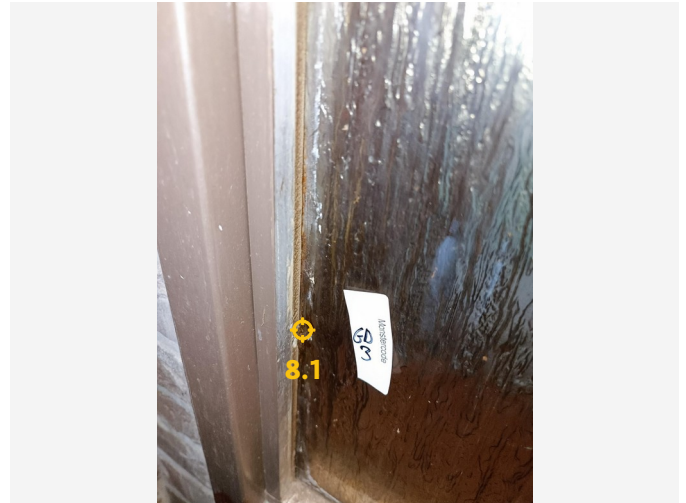
## Fiche 8: Stopverf tussendeur inkomhal

Geen asbest

| # | Type | Referentie | Resultaat |
|---|---|---|---|
| 8.1 | Puntmonster | GD3 | Geen asbest |

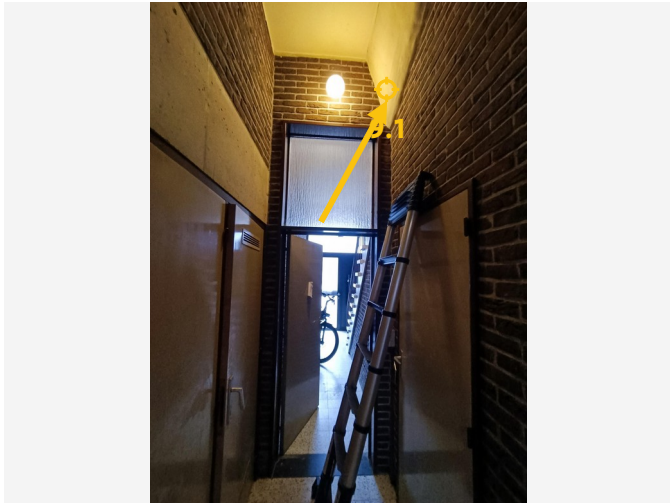
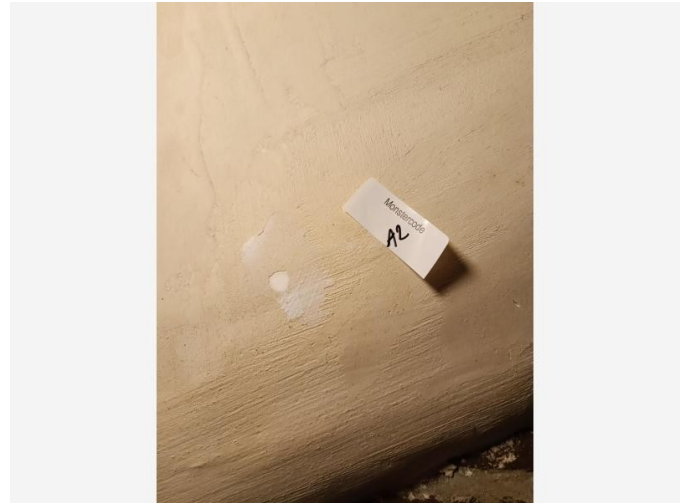
## Fiche 9: Plafondpleister

Geen asbest

| # | Type | Referentie | Resultaat |
|---|---|---|---|
| 9.1 | Mengmonster | 2 | Geen asbest |

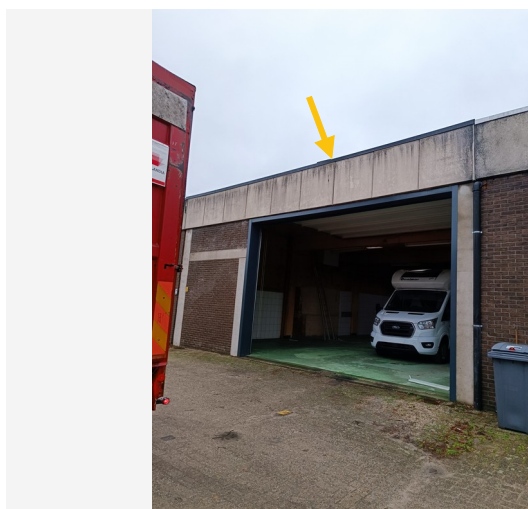
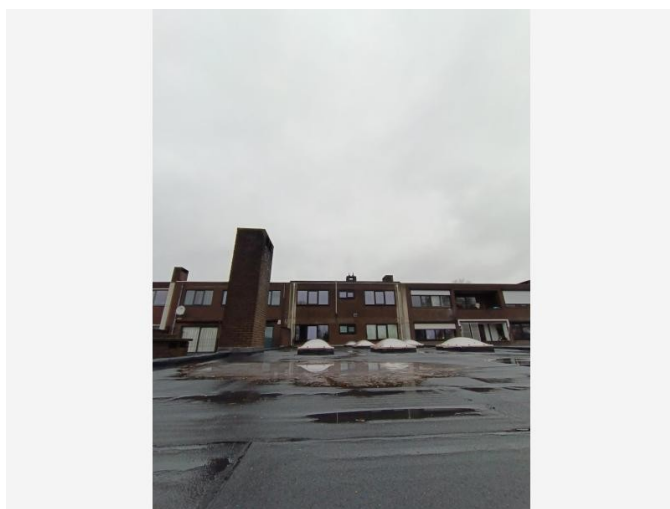
### Fiche 10: Roofing plat dak behoort tot de gemeenschappelijke delen

| Beschrijving | Notitie | Terug te vinden op plannen |
|---|---|---|
| Fiche 10: Roofing plat dak behoort tot de gemeenschappelijke delen | <p>Volgens het inspectieprotocol is een monstername van roofing verplicht om dit te identificeren als niet-asbesthoudend.</p> <p>Roofing van een appartementsgebouw of garages in serie behoort tot de gemeenschappelijke delen.</p> <p>De dakbedekking (roofing) zal gecontroleerd en beschreven worden in het asbestattest van de GD.</p> <p>Bij werken of schade dit melden bij de gebouwbeheerder</p> | Plan 1.1: Hoofdgebouw plan |

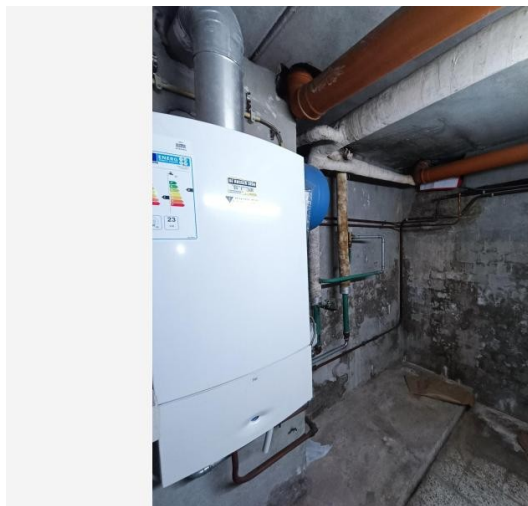
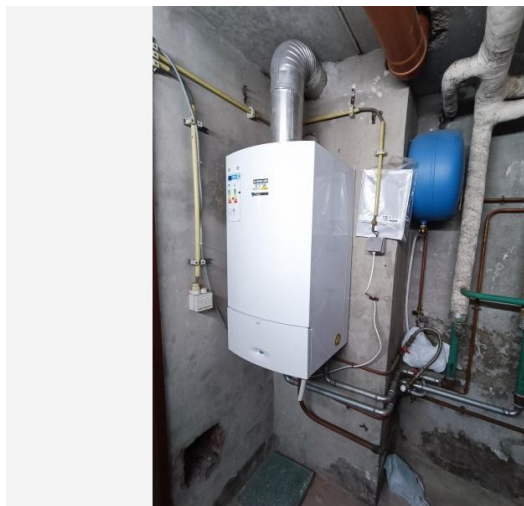
## Fiche 11: CV Ketel

| Beschrijving | Notitie | Terug te vinden op plannen |
|---|---|---|
| Fiche 11: CV Ketel | De CV ketel werd gecontroleerd (bwj 2020) en is niet asbest verdacht; geen risico bouwjaar. | Plan 1.3: Kelder |
