# Asbestinventarisatetest

Lode Peetersplantsoen 8/2, 2300 Turnhout

Attestnummer : **20260114-000226.000**

Uitgegeven op : **14.01.2026**

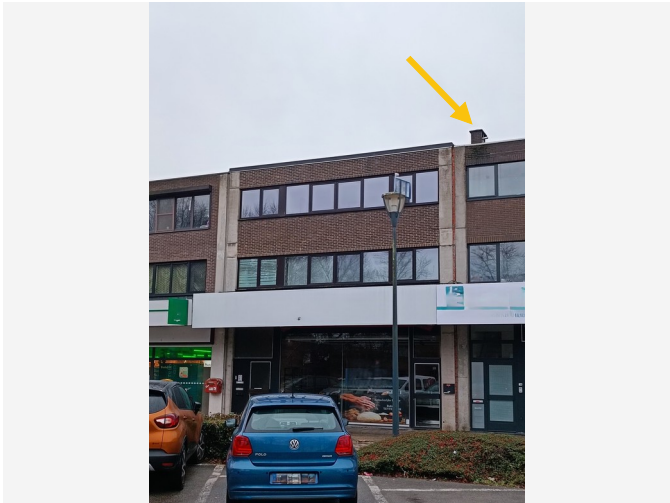
*Situeringsfoto*

**Reden:** Het te onderzoeken materiaal situeert zich hoger dan 3,50 m te rekenen vanaf een veilige ondergrond

**Uitleg van de asbestdeskundige:** Bij werken (dak of reiniging schouw) kan een stelling geplaatst worden , het is niet duidelijk of er asbestverdachte materialen aanwezig zijn in/rond de schouw.

Schouw behoort tevens tot de gemeenschappelijke delen.

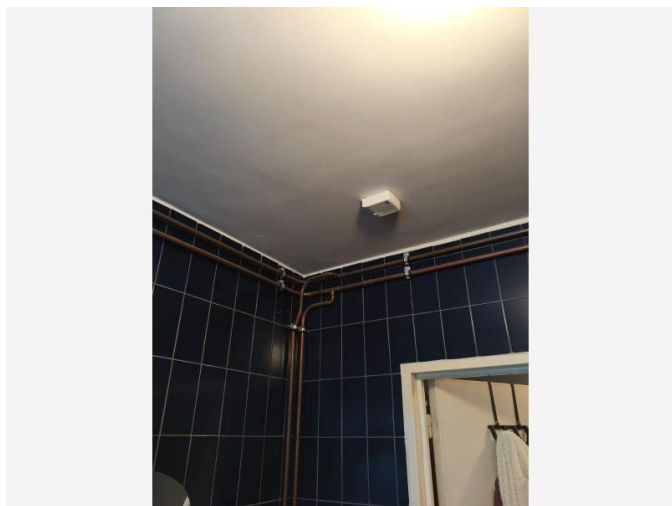
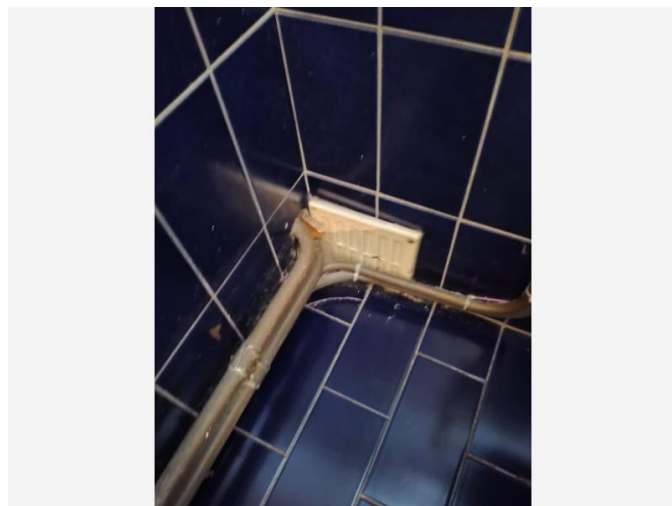
In het inspectieprotocol is een monsternamen van tegellijm verplicht om dit te identificeren als niet-asbesthoudend. Er waren geen facturen ter beschikking die bevestigen dat de tegels na 2001 waren geplaatst. Er waren geen bestaande beschadigingen aan de wandtegels om de lijm voldoende te kunnen inspecteren. Om dit af te toetsen is het aangewezen om bij eventuele renovatiewerken aan de tegels verder onderzoek/staalname te laten uitvoeren ter controle.

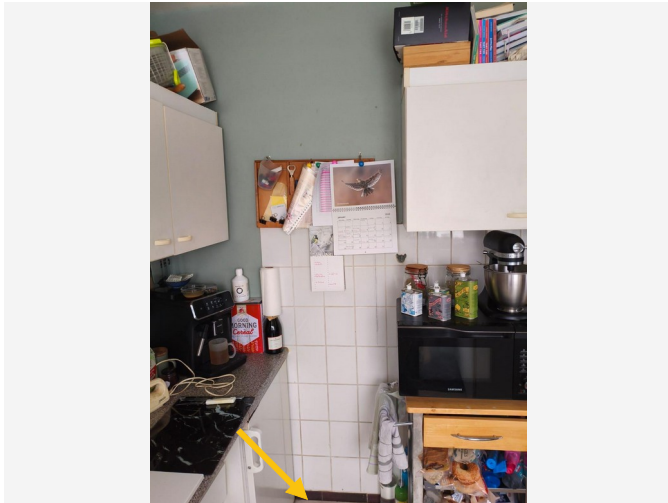
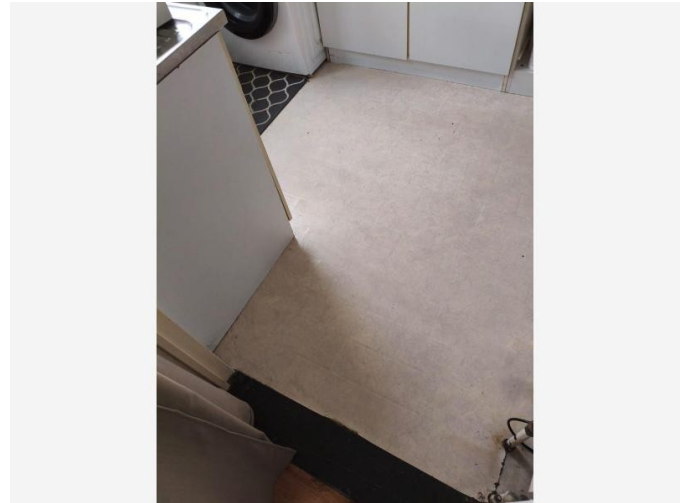
Volgens expertise kunnen we deze vinyl als niet asbest verdacht beschouwen (soepel en flexibel van structuur.)  
Het is niet gekend wat eronder bevindt extra controle aangewezen bij vloer werken.

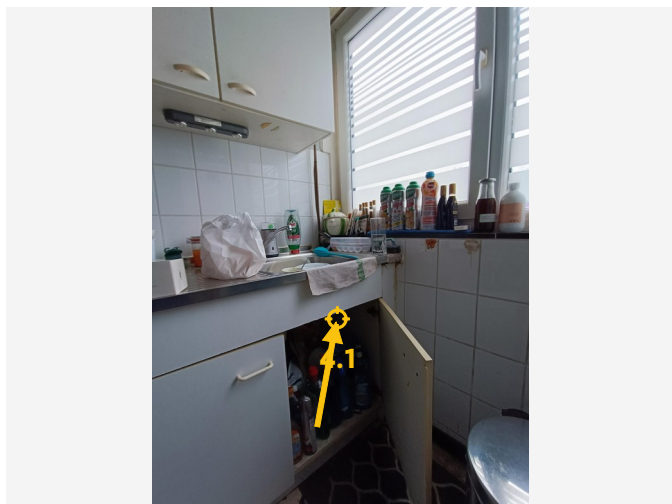
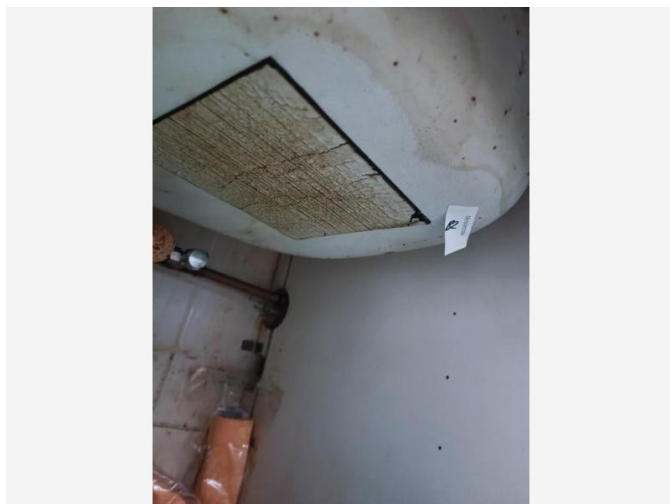
## Fiche 4: Ontdreuningsplaat spoelbak

Geen asbest

| # | Type | Referentie | Resultaat |
|---|---|---|---|
| 4.1 | Puntmonster | B2 | Geen asbest |

| Opmerking | <p>Verdachte toepassing werd bemonsterd.</p> <p>De vermelde oppervlaktes, diktes en volumes betreffen een beredeneerde schatting. Er worden geen rechten verleend aan deze oppervlaktes/diktes/volumes.</p> |

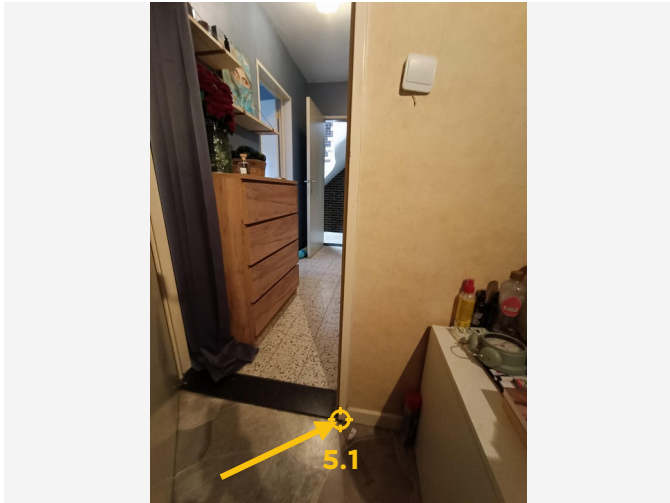
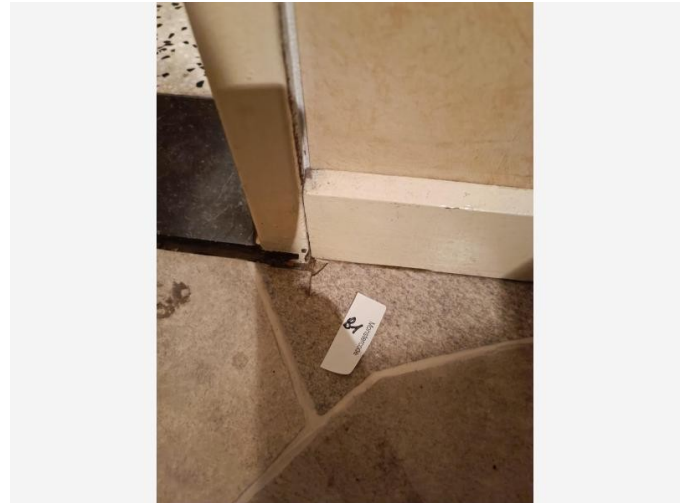
## Fiche 5: Vloerzeil slaapkamers

Geen asbest

| # | Type | Referentie | Resultaat |
|---|---|---|---|
| 5.1 | Puntmonster | B1 | Geen asbest |

| Opmerking | <p>De bovenzijde bestaat uit kunststof (vinyl). De onderzijde van het vloerzeil bestaat uit karton.</p> <p>De vermelde oppervlaktes en volumes betreffen een beredeneerde schatting. Er worden geen rechten verleend aan deze oppervlaktes/volumes. De dikte is een schatting die voorkomt uit de monsterplaatsen en is daarom niet altijd representatief</p> |

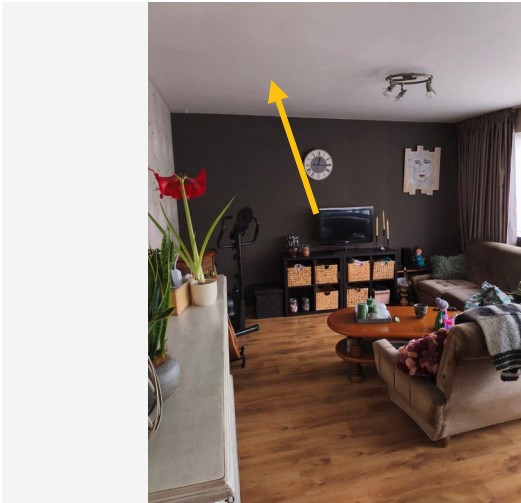
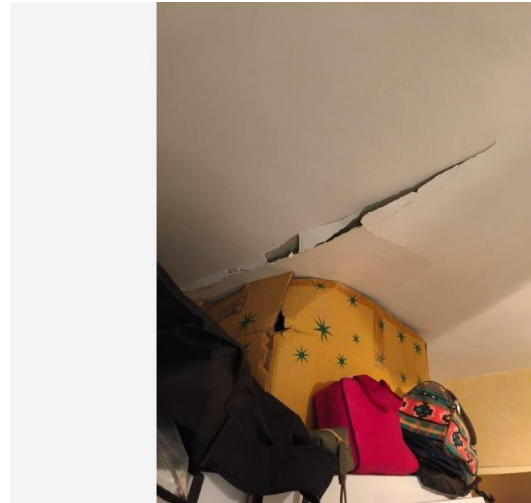
## Fiche 6: Plafondpleister

Geen asbest

| Opmerking | Het pleisterwerk werd bemonsterd op elke verdieping. (aangeduid op overzichtsplan, stalen genomen in app bus 3 ) Er werd minimaal 25% van de identieke wooneenheden bemonsterd (extrapolatie) . Het laboresultaat is toegevoegd . Elke identieke wooneenheid was toegankelijk en werd volledig gecontroleerd. De vermelde oppervlaktes en volumes betreffen een beredeneerde schatting. Er worden geen rechten verleend aan deze oppervlaktes/volumes. De dikte is een schatting die voorkomt uit de monsterplaatsen en is daarom niet altijd representatief. |

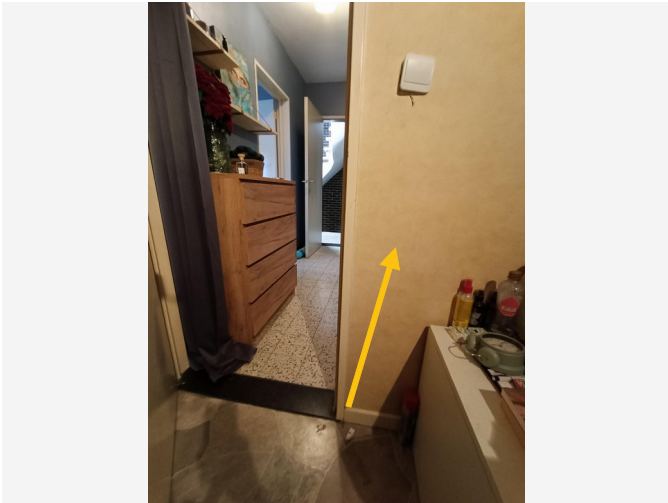
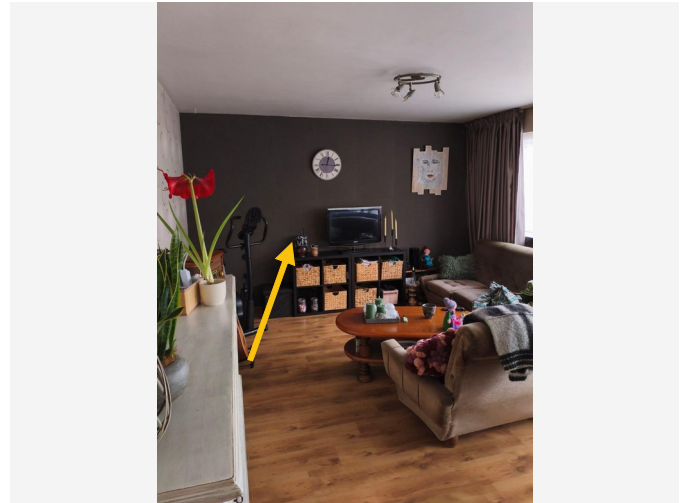
## Fiche 7: Muurpleister

Geen asbest

| Opmerking | Het pleisterwerk werd bemonsterd op elke verdieping. (aangeduid op overzichtsplan , stalen genomen in app bus 3 ) Er werd minimaal 25% van de identieke wooneenheden bemonsterd (extrapolatie) . Het laboresultaat is toegevoegd . Elke identieke wooneenheid was toegankelijk en werd volledig gecontroleerd. De vermelde oppervlaktes en volumes betreffen een beredeneerde schatting. Er worden geen rechten verleend aan deze oppervlaktes/volumes. De dikte is een schatting die voorkomt uit de monsterplaatsen en is daarom niet altijd representatief. |

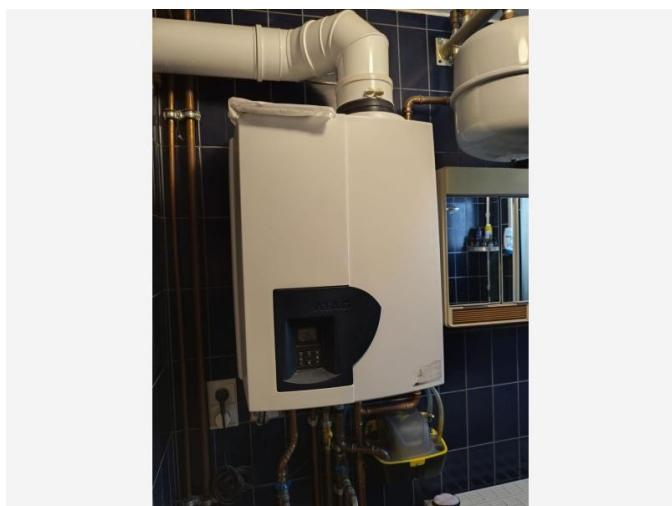
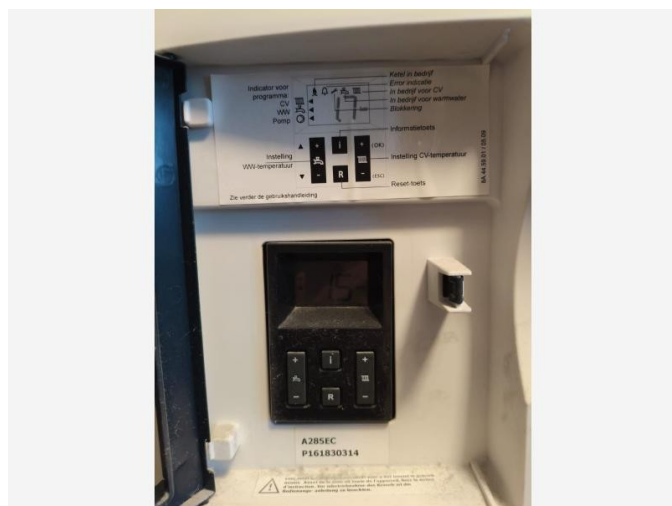
### Fiche 8: CV Ketel/boiler

| Beschrijving | Notitie | Terug te vinden op plannen |
|---|---|---|
| Fiche 8: CV Ketel/boiler | De CV ketel werd gecontroleerd (bwj 2015) en is niet asbest verdacht; geen risico bouwjaar. | Plan 1.2: Verdieping 1 |

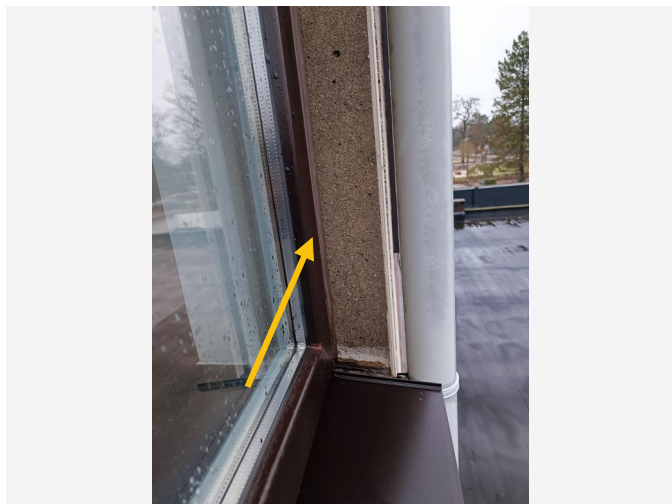
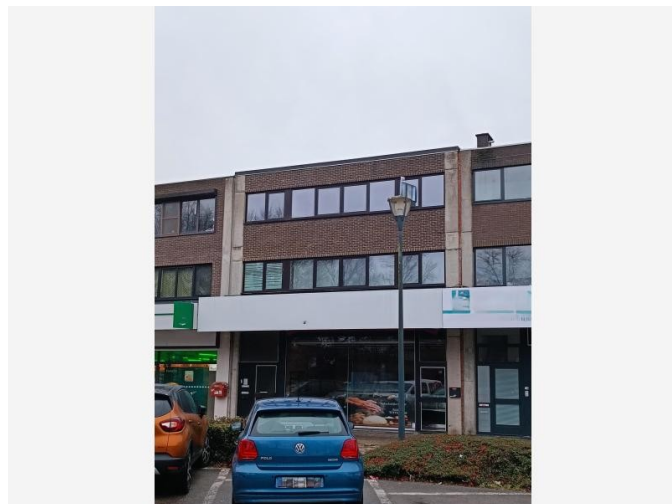
## Fiche 9: Mastiek

| Beschrijving | Notitie | Terug te vinden op plannen |
|---|---|---|
| Fiche 9: Mastiek | De gebruikte siliconen kit is niet asbestverdacht. | Plan 1.2: Verdieping 1 |

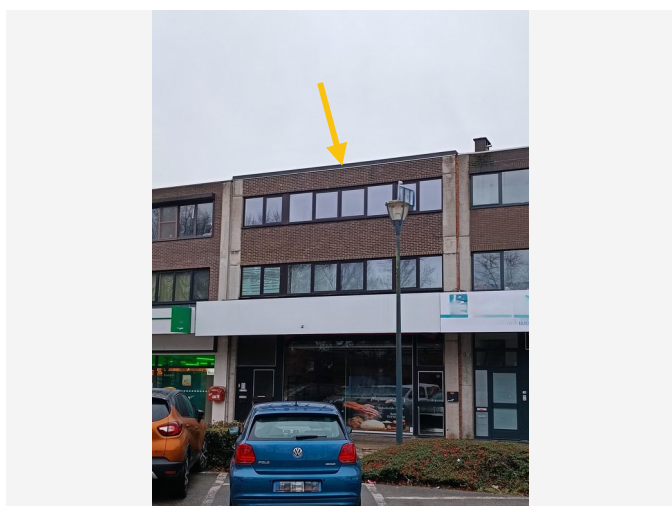
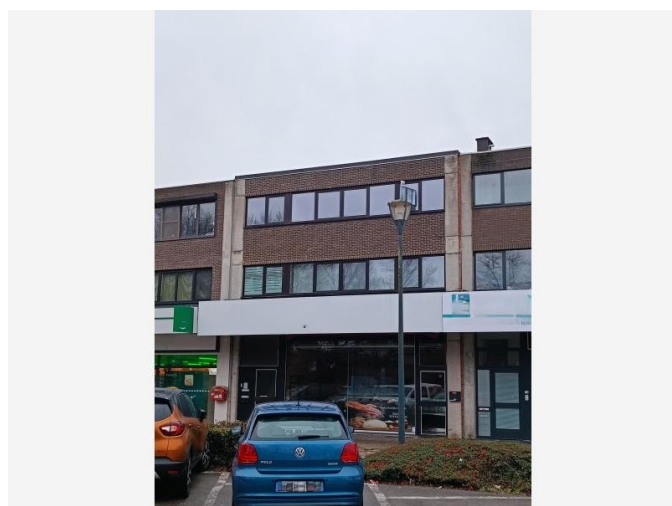
## Fiche 10: Roofing plat dak behoort tot de gemeenschappelijke delen

| Beschrijving | Notitie | Terug te vinden op plannen |
|---|---|---|
| Fiche 10: Roofing plat dak behoort tot de gemeenschappelijke delen | <p>Volgens het inspectieprotocol is een monstername van roofing verplicht om dit te identificeren als niet-asbesthoudend.</p> <p>Roofing van een appartementsgebouw of garages in serie behoort tot de gemeenschappelijke delen.</p> <p>De dakbedekking (roofing) zal gecontroleerd en beschreven worden in het asbestattest van de GD.</p> <p>Bij werken of schade dit melden bij de gebouwbeheerder</p> | Plan 1.1: Hoofdgebouw plan |
