# Asbestinventarisatetest

Lode Peetersplantsoen 8/3, 2300 Turnhout

Attestnummer : **20260114-000212.000**

Uitgegeven op : **14.01.2026**

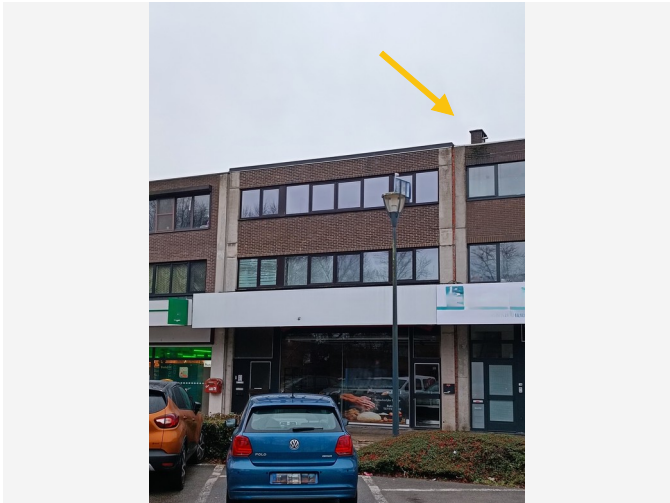
*Situeringsfoto*

### Tijdelijke beperking

**Reden:** Het te onderzoeken materiaal situeert zich hoger dan 3,50 m te rekenen vanaf een veilige ondergrond

**Uitleg van de asbestdeskundige:** Bij werken (dak of reiniging schouw) kan een stelling geplaatst worden, het is niet duidelijk of er asbestverdachte materialen aanwezig zijn in/rond de schouw.

Schouw behoort tevens tot gemeenschappelijke delen.

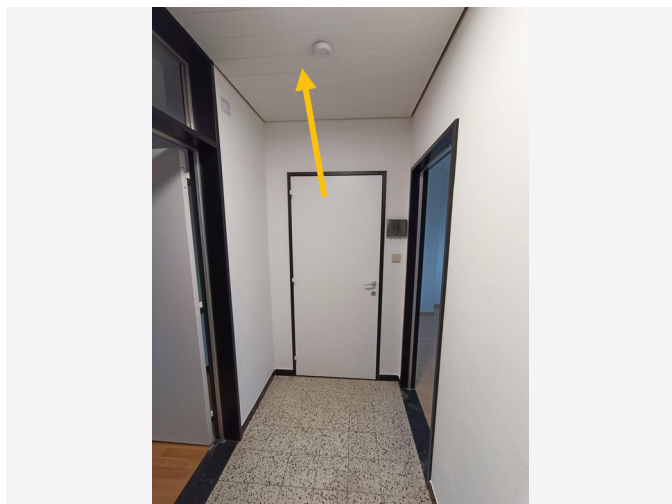
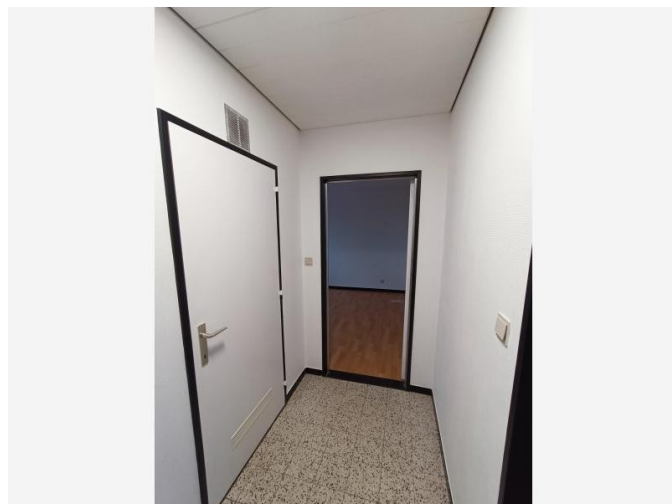
Situeringfoto

plafonds zijn afgewerkt met valse plafonds in plaatmateriaal. Het is niet duidelijk of er pleisterwerk of ander verdacht asbestmateriaal aanwezig is achter / op deze valse plafonds, het is aangewezen om bijkomend onderzoek uit te voeren bij werken. Het plafond bestaat uit hout.

Zonder destructieve handeling is het niet mogelijk om na te gaan of er asbesthoudende materialen aanwezig zijn achter de plafond afwerking. Als bij sloop of renovatie blijkt dat er achter deze plafonds nog pleisterwerk of asbest verdachte toepassingen aanwezig zijn, moet dit bemonsterd worden.

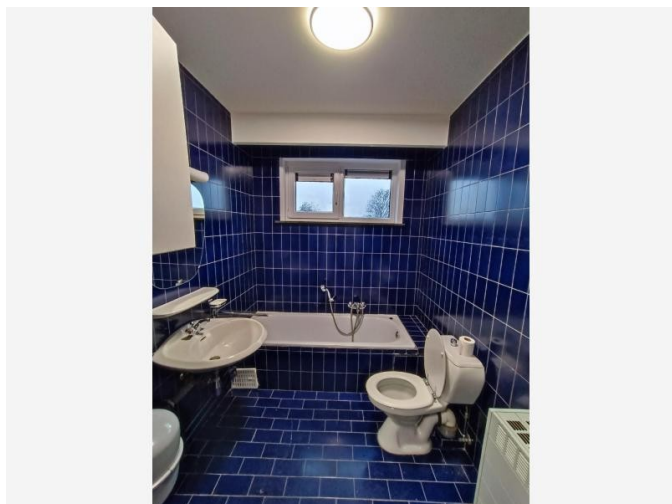
Situeringsfoto

In het inspectieprotocol is een monsternamen van tegellijm verplicht om dit te identificeren als niet-asbesthoudend. Er waren geen facturen ter beschikking die bevestigen dat de tegels na 2001 waren geplaatst. Er waren geen bestaande beschadigingen aan de wandtegels om de lijm voldoende te kunnen inspecteren. Om dit af te toetsen is het aangewezen om bij eventuele renovatiewerken aan de tegels verder onderzoek/staalname te laten uitvoeren ter controle.

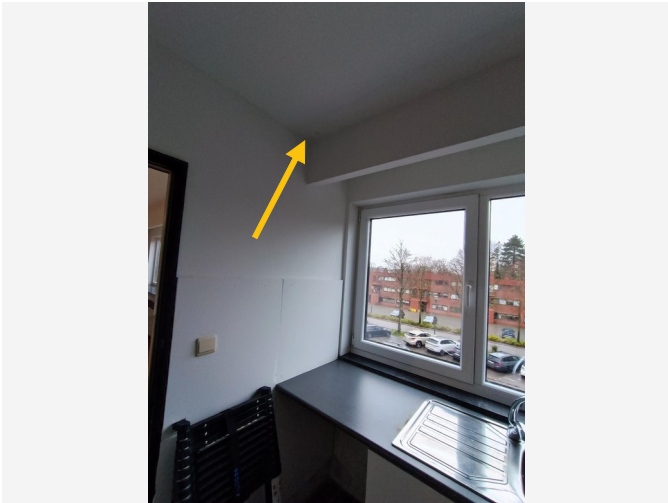
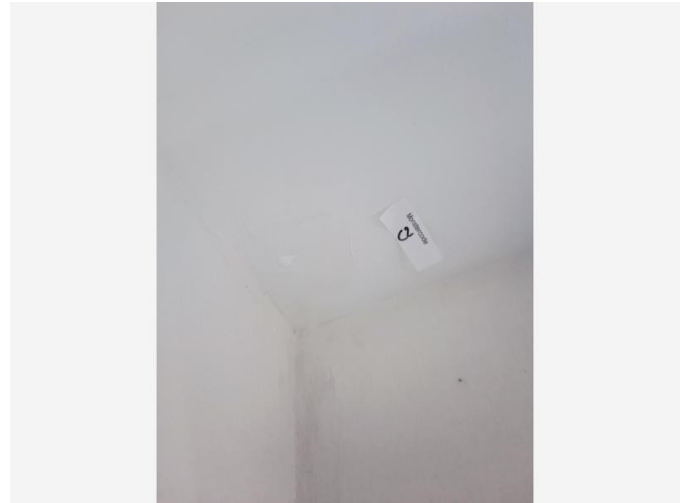
## Fiche 4: Plafondpleister

Geen asbest

| # | Type | Referentie | Resultaat |
|---|---|---|---|
| 4.1 | Mengmonster | 2 | Geen asbest |

| Opmerking | <p>Volgens het inspectieprotocol is een monstername van het pleisterwerk verplicht om dit te identificeren als niet-asbesthoudend.</p> <p>Locatie staalnames: individuele ruimte: Slaapkamer groot / natte ruimte: Keuken / stookplaats: Vals plafond</p> <p>De vermelde oppervlaktes en volumes betreffen een beredeneerde schatting. Er worden geen rechten verleend aan deze oppervlaktes/volumes. De dikte is een schatting die voorkomt uit de monsterplaatsen en is daarom niet altijd representatief.</p> |

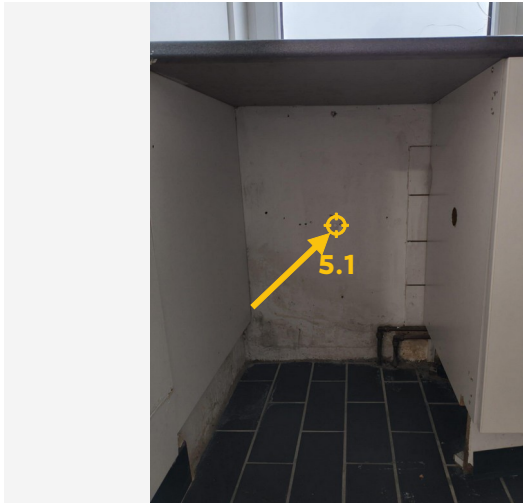
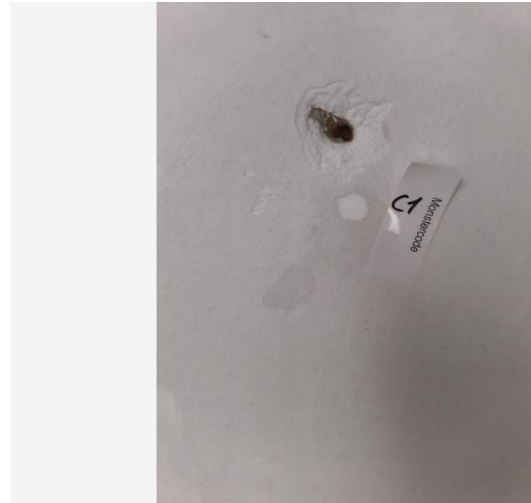
## Fiche 5: Muurpleister

Geen asbest

| # | Type | Referentie | Resultaat |
|---|---|---|---|
| 5.1 | Mengmonster | 1 | Geen asbest |

| Opmerking | <p>Volgens het inspectieprotocol is een monstername van het pleisterwerk verplicht om dit te identificeren als niet-asbesthoudend.</p> <p>Locatie staalnames: individuele ruimte: Slaapkamer klein / natte ruimte: Keuken / stookplaats: NVT; tegelwerk in badkamer/ Inkomhal</p> <p>De vermelde oppervlaktes en volumes betreffen een beredeneerde schatting. Er worden geen rechten verleend aan deze oppervlaktes/volumes. De dikte is een schatting die voorkomt uit de monsterplaatsen en is daarom niet altijd representatief.</p> |

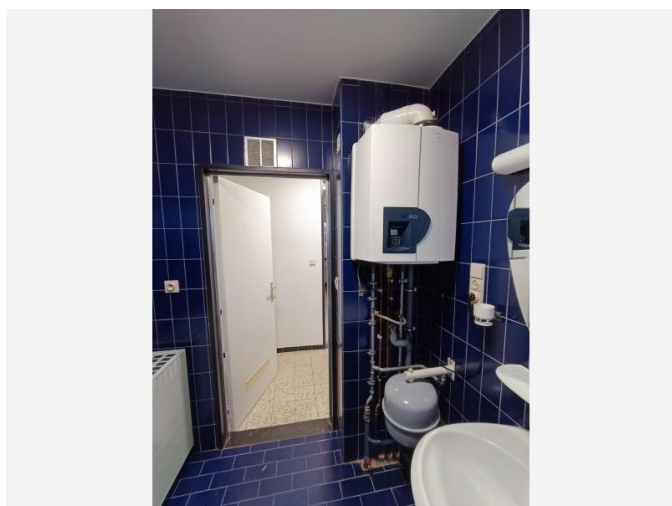
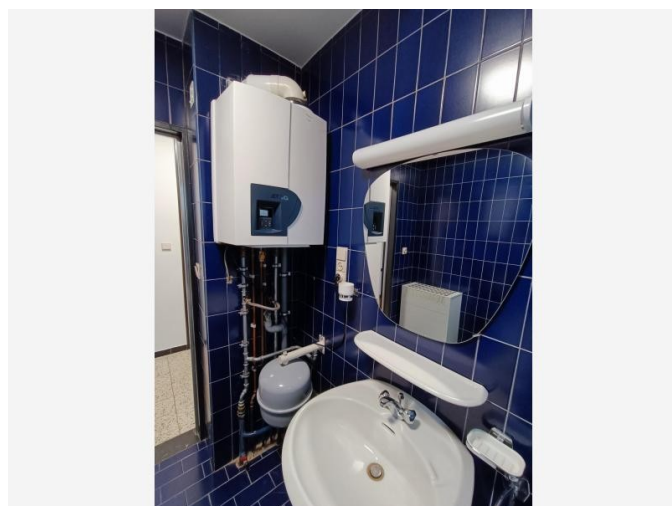
### Fiche 6: CV Ketel/boiler

| Beschrijving | Notitie | Terug te vinden op plannen |
|---|---|---|
| Fiche 6: CV Ketel/boiler | De CV ketel werd gecontroleerd (bwj 2015) en is niet asbest verdacht; geen risico bouwjaar. | Plan 1.2: Verdieping 2 |

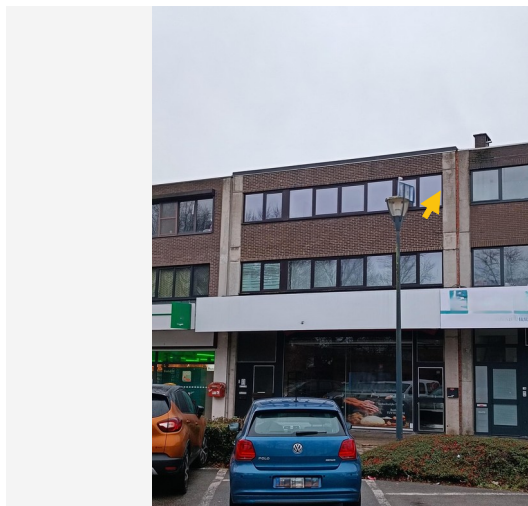
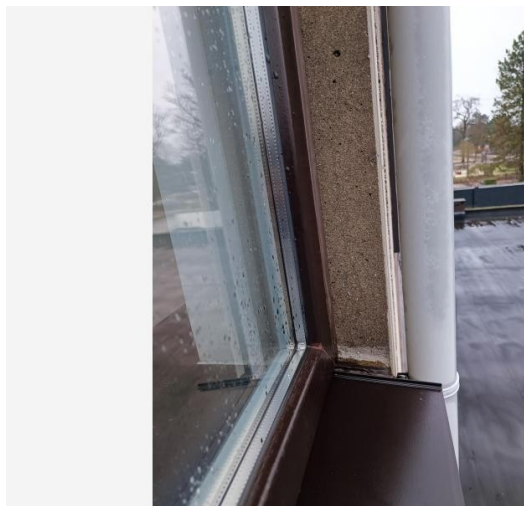
## Fiche 7: Mastiek

| Beschrijving | Notitie | Terug te vinden op plannen |
|---|---|---|
| Fiche 7: Mastiek | De gebruikte siliconen kit is niet asbestverdacht. | Plan 1.2: Verdieping 2 |

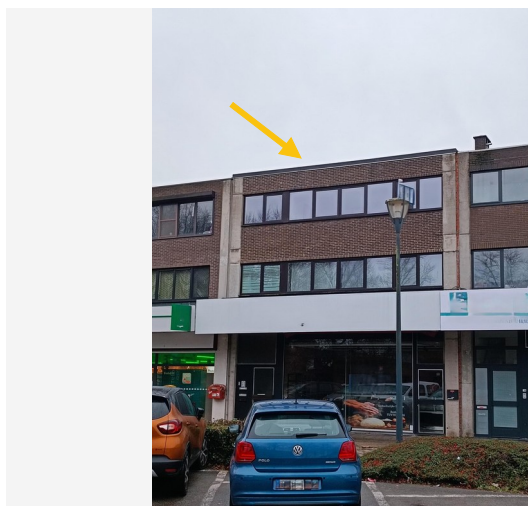
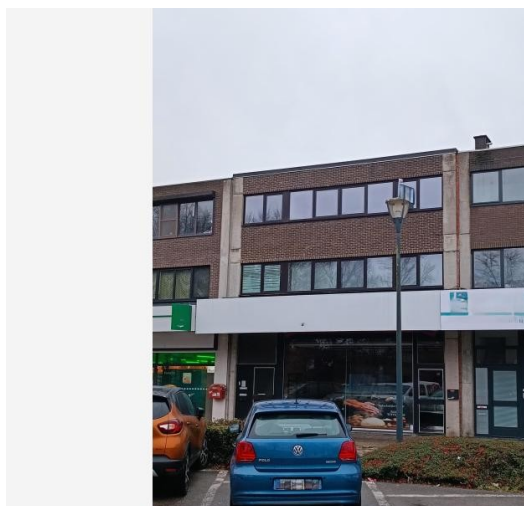
## Fiche 8: Roofing plat dak behoort tot de gemeenschappelijke delen

| Beschrijving | Notitie | Terug te vinden op plannen |
|---|---|---|
| Fiche 8: Roofing plat dak behoort tot de gemeenschappelijke delen | <p>Volgens het inspectieprotocol is een monstername van roofing verplicht om dit te identificeren als niet-asbesthoudend.</p> <p>Roofing van een appartementsgebouw of garages in serie behoort tot de gemeenschappelijke delen.</p> <p>De dakbedekking (roofing) zal gecontroleerd en beschreven worden in het asbestattest van de GD.</p> <p>Bij werken of schade dit melden bij de gebouwbeheerder</p> | Plan 1.1: Hoofdgebouw plan |
