# Asbestinventarisat attest

Lode Peetersplantsoen 8, 2300 Turnhout  
Gemeenschappelijke delen

Attestnummer : 20260114-000268.000

Uitgegeven op : 14.01.2026

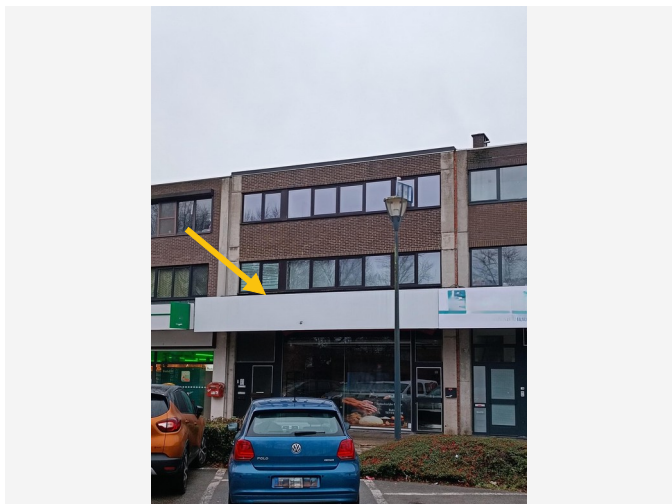
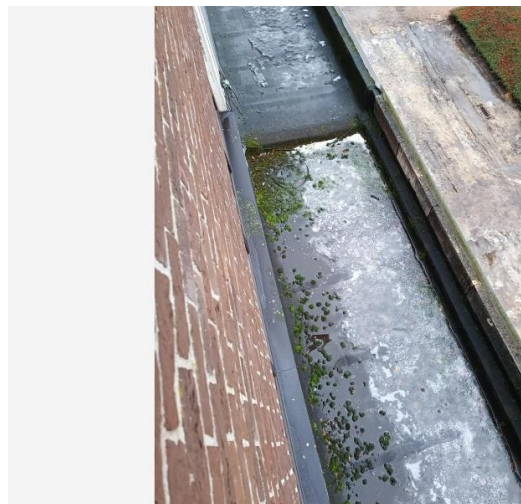
| Fiche 1: Roofing afdak..... | 15 |

Het asbestmateriaal valt onder de mijlpaal van 2040.

| Eindbeoordeling materiaalrisico | Zeer laag materiaalrisico en/of zeer lage kans op vezelvrijgave |

| Gebondenheid | Categorie 1: hechtgebonden in oorsprong |
| Asbestsoort (vezeltype) | Alleen chrysotiel |
| Asbestconcentratie | Laag (< 50%) |
| Afschermingsgraad van het gehele materiaal | Geheel of deels vrij aan de buitenlucht |
| Toestand van het materiaal | Onbeschadigd, niet verweerd |

| Beschrijving | Roofing afdak |
| Asbestmateriaal | Dak- en gevelbekleding - Roofing |
| Identificatiemethode | <p>De asbestdeskundige beoordeelt het materiaal als asbestverdacht en dus asbesthoudend, en dit zonder monstername.</p> <p>Motivatie: Er is een onderzoeksbepierking die monstername verhindert; De ruimte of het materiaal bevindt zich hoger dan 3,5 meter vanaf een vaste ondergrond.</p> |
| Opmerking | <p>Volgens het inspectieprotocol is een monstername van roofing verplicht om dit te identificeren als niet-asbesthoudend. Omwille van de hoogte (&gt;3,50m) is het platte dak niet bereikbaar en kon er bijgevolg geen staal genomen worden. De toepassing wordt in de databank als asbestverdacht beschouwd. Het is aangewezen om extra controle uit te voeren bij eventuele renovatiewerken. De vermelde oppervlaktes, diktes en volumes betreffen een beredeneerde schatting. Er worden geen rechten verleend aan deze oppervlaktes/diktes/volumes.</p> |

- Zorg voor een veilig beheer. Vermijd het beschadigen van het asbestmateriaal. Controleer de toestand jaarlijks op wijzigingen.
- Voer bijkomende staalname(s) uit.

- Eenvoudige handelingen: mag via doe-het-zelf of door werknemer(s) met opleidingsattest eenvoudige handelingen  
Gezien het risico op vrijstelling van asbestvezels bij de verwijderingswerken, adviseren wij de werken te laten uitvoeren door een aannemer/medewerker die hiertoe de nodig opleiding heeft gevolgd, en niet via doe-het-zelf. Volgens de richtlijnen in de Codex Welzijn op het Werk, boek VI titel 3 asbest, mag hechtgebonden asbest die beschadigd is of waarbij er vrije vezels zichtbaar zijn en die verwerkt is in een buitentoepassing via de methode van eenvoudige handelingen verwijderd worden, indien er geen derden aanwezig zijn en voor zover de verwijdering geen aanleiding geeft tot een wijziging van de toestand. Standaard dragen van de nodige wegwerp beschermingsmiddelen FFP 3 masker, handschoenen en tyvec CAT III type 5-6, afwasbaar schoeisel Voor hechtgebonden toepassingen: Bij verwijdering door doe-het-zelf moet men dit afval dubbel en luchtdicht verpakt aandienen bij het gemeentelijk recyclagepark. Men raadpleegt best op voorhand de voorwaarden van het recyclagepark.

- Eenvoudige handelingen: enkel door erkend asbestverwijderaar EH erkend saneerder, verwijdering dient te gebeuren volgens de geldende voorschriften en veiligheidsnormen Zie ook link Zie <https://ovam.vlaanderen.be/wie-mag-wat-verwijderen>  
<https://ovam.vlaanderen.be/voorzorgsmaatregelen-bij-asbestverwijdering>  
<https://ovam.vlaanderen.be/asbestafval-afvoeren> Zie ook wetgevend kader (website van de OVAM en CODEX boek VI titel 3). <http://werk.belgie.be/sites/default/files/content/documents/Welzijn%20op%20het%20werk/Regelgeving/Codex%20boek%20VI%20titel%203%20Asbest.pdf> methodiek verwijderingsmethodes worden achteraan in het attest verder toegelicht

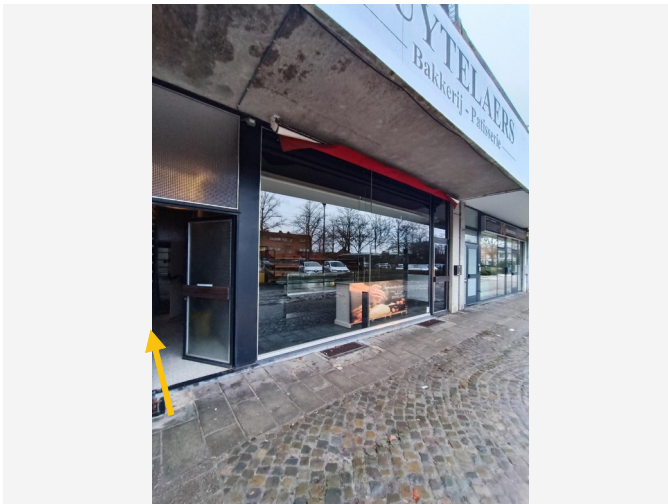
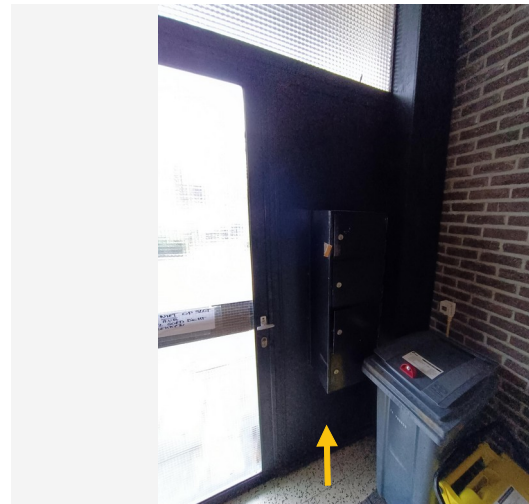
| Fiche 2: Glasal..... | 19 |

Het asbestmateriaal valt onder de mijlpaal van 2040.

| Eindbeoordeling materiaalrisico | Zeer laag materiaalrisico en/of zeer lage kans op vezelvrijgave |

| Gebondenheid | Categorie 1: hechtgebonden in oorsprong |
| Asbestsoort (vezeltype) | Crocidoliet aanwezig |
| Asbestconcentratie | Laag (< 50%) |
| Afschermingsgraad van het gehele materiaal | Niet stootvaste afscherming |
| Toestand van het materiaal | Onbeschadigd, niet verweerd |

| Beschrijving | Glasal |
| Asbestmateriaal | Plaat, paneel, tablet - Geëmailleerd, type Glasal |
| Identificatiemethode | <p>De asbestdeskundige beoordeelt het materiaal als asbestverdacht en dus asbesthoudend, en dit zonder monstername.</p> <p>Motivatie: De monstername brengt andere schade aan dan schade die inherent is aan de monstername.</p> |
| Opmerking | <p>De platen zijn auditief als asbestverdacht beschouwd. Er werd geen staalname uitgevoerd wegens kans op breukvlakken.</p> <p>De vermelde oppervlaktes, diktes, gewichten en volumes betreffen een beredeneerde schatting. Er worden geen rechten verleend aan deze oppervlaktes/diktes/volumes.</p> |

- Zorg voor een veilig beheer. Vermijd het beschadigen van het asbestmateriaal. Controleer de toestand jaarlijks op wijzigingen.
- Voer bijkomende staalname(s) uit.

- Eenvoudige handelingen: mag via doe-het-zelf of door werknemer(s) met opleidingsattest eenvoudige handelingen  
Mag verwijderd worden via EH via doe-het zelf :

Standaard dragen van de nodige wegwerp beschermingsmiddelen FFP 3 masker , handschoenen en tyvec CAT III type 5-6 , afwasbaar schoeisel Fixeer de platen , maak de platen voorzichtig los zonder te breken , verpak dubbel met plastic folie , luchtdicht verpakken en afvoeren naar een plaatselijk containerpark als hechtgebonden afval. Voor hechtgebonden toepassingen: Bij verwijdering door doe-het-zelf moet men dit afval dubbel en luchtdicht verpakt aandienen bij het gemeentelijk recyclagepark. Men raadpleegt best op voorhand de voorwaarden van het recyclagepark.

EH opgeleid personeel 8 u basis . Bij vervangen van de ramen kunnen de panelen mee verwijderd worden door de plaatsers van nieuw raamwerk. Alle werknemer(s) moeten wel beschikken over een opleidingsattest eenvoudige handelingen 8u. Raam/deur kader stofvrij maken dmv hepa stofzuiger met absoluutfilter Zie ook link Zie <https://ovam.vlaanderen.be/wie-mag-wat-verwijderen>  
<https://ovam.vlaanderen.be/voorzorgsmaatregelen-bij-asbestverwijdering>  
<https://ovam.vlaanderen.be/asbestafval-afvoeren> Zie ook wetgevend kader (website van de OVAM en CODEX boek VI titel 3). <http://werk.belgie.be/sites/default/files/content/documents/Welzijn%20op%20het%20werk/Regelgeving/Codex%20boek%20VI%20titel%203%20Asbest.pdf> methodiek verwijderingsmethodes worden achteraan in het attest verder toegelicht.

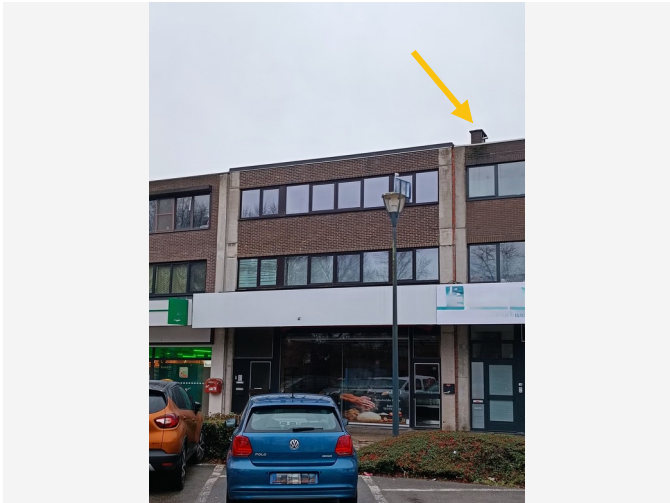
| Fiche 3: Schouw op het dak..... | 23 |

**Reden:** Het te onderzoeken materiaal situeert zich hoger dan 3,50 m te rekenen vanaf een veilige ondergrond

**Uitleg van de asbestdeskundige:** Bij werken (dak of reiniging schouw) kan een stelling geplaatst worden, het is niet duidelijk of er asbestverdachte materialen aanwezig zijn in/rond de schouw.

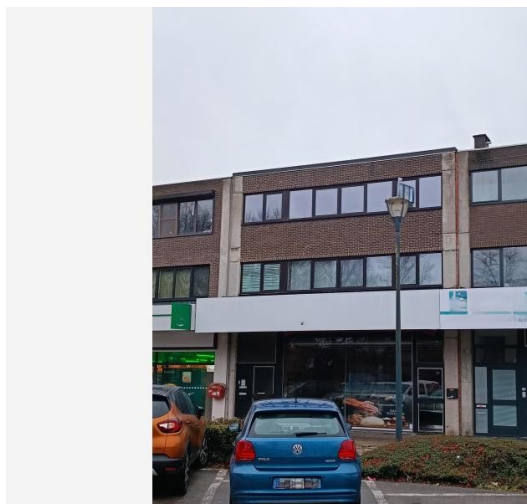
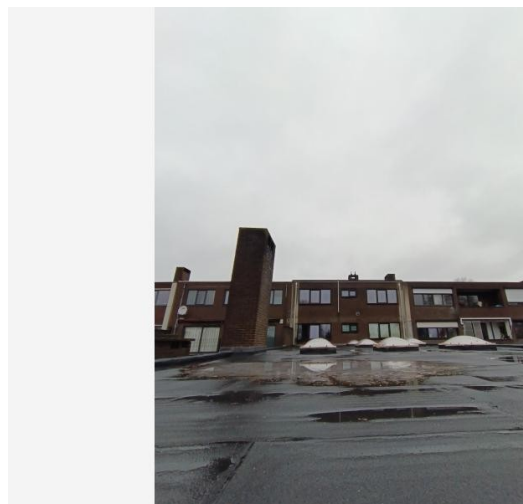
| Fiche 4: Roofing plat dak..... | 25 |

De roofing werd vernieuwd in 2024 door firma Cedric Sels, cfr. factuur dd. 6/11/24 (zie bewijsdocumenten). We nemen aan dat bitumen geplaatst na 2001 niet asbesthoudend zijn. Het is niet duidelijk of er asbestverdachte onderlagen aanwezig. Het is aangewezen om extra controle uit te voeren bij eventuele renovatiewerken. De vermelde oppervlaktes, diktes en volumes betreffen een beredeneerde schatting. Er worden geen rechten verleend aan deze oppervlaktes/diktes/volumes.

| Basis voor advies | Beoordeling op basis van een bewijsdocument. |

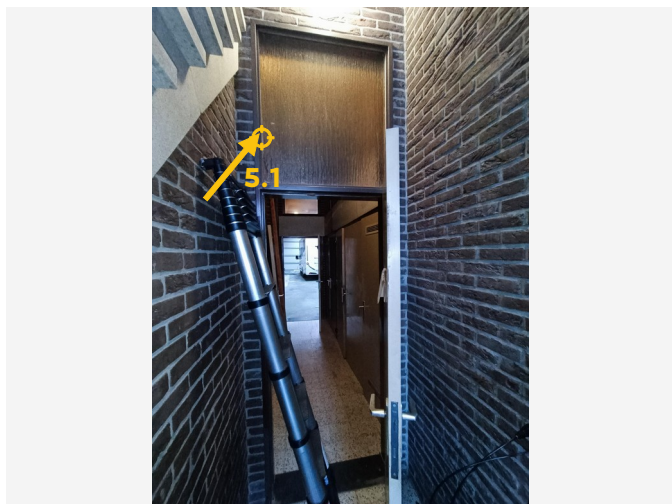
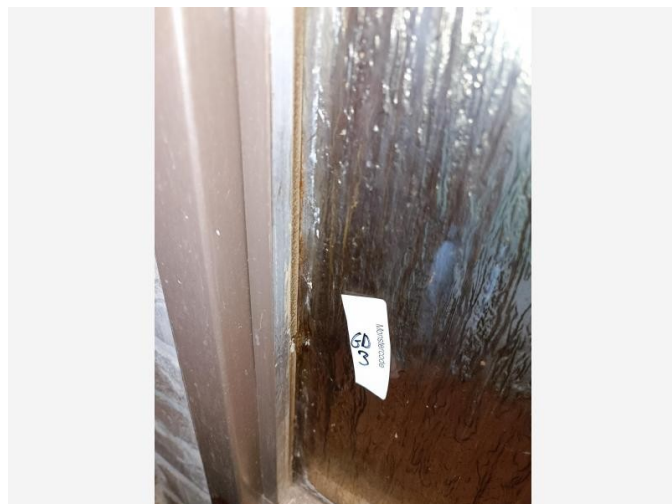
## Fiche 5: Stopverf tussendeur inkomhal

Geen asbest

| # | Type | Referentie | Resultaat |
|---|---|---|---|
| 5.1 | Puntmonster | 3 | Geen asbest |

| Opmerking | <p>Verdacht kitwerk werd bemonsterd ter controle.</p> <p>Hoeveelheden betreft +/- 1.5 lm</p> <p>Het gewicht en lm is een beredeneerde schatting. Er worden geen rechten verleend aan deze oppervlaktes. De dikte is een schatting die voorkomt uit de monsterplaatsen en is daarom niet altijd representatief.</p> |

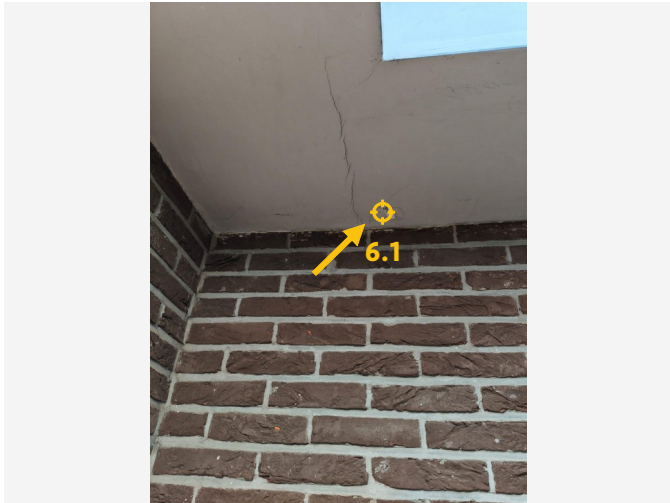
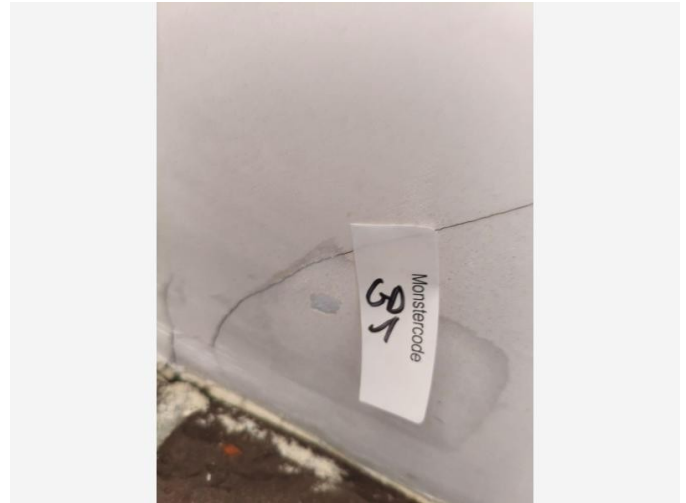
## Fiche 6: Pleisterwerk hal

Geen asbest

| # | Type | Referentie | Resultaat |
|---|---|---|---|
| 6.1 | Mengmonster | 1 | Geen asbest |

| Opmerking | <p>Volgens het inspectieprotocol is een monstername van het pleisterwerk verplicht om dit te identificeren als niet-asbesthoudend.</p> <p>Locatie staalnames: Plafond gelijkvloers / verdieping 2 + onderzijde trap verdieping 1</p> <p>De vermelde oppervlaktes en volumes betreffen een beredeneerde schatting. Er worden geen rechten verleend aan deze oppervlaktes/volumes. De dikte is een schatting die voorkomt uit de monsterplaatsen en is daarom niet altijd representatief.</p> |

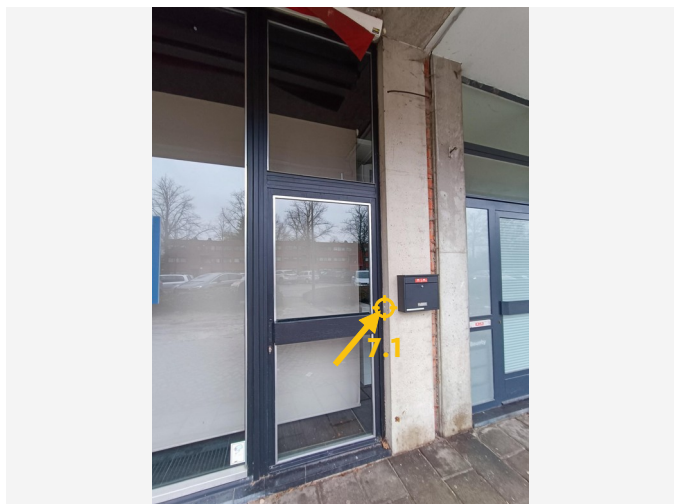
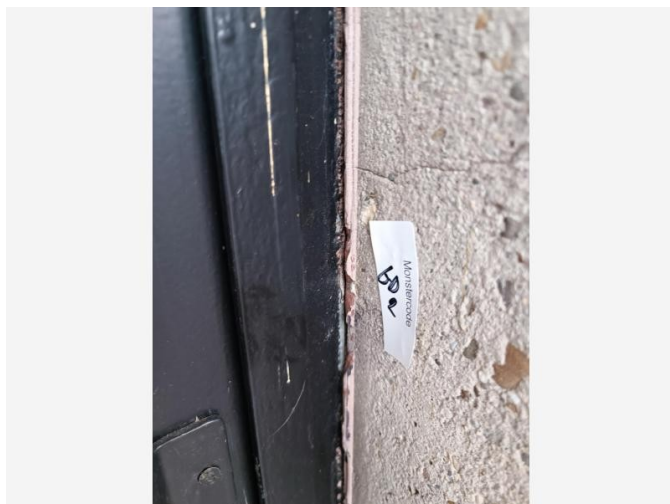
## Fiche 7: Mastiek voordeur

Geen asbest

| # | Type | Referentie | Resultaat |
|---|---|---|---|
| 7.1 | Puntmonster | 2 | Geen asbest |

| Opmerking | <p>Verdacht kitwerk werd bemonsterd ter controle.</p> <p>Hoeveelheden betreft +/- 15 lm</p> <p>Het gewicht en lm is een beredeneerde schatting. Er worden geen rechten verleend aan deze oppervlaktes. De dikte is een schatting die voorkomt uit de monsterplaatsen en is daarom niet altijd representatief</p> |
