# Asbestinventarisatetest

Ninoofsestraat 10, 9506 Geraardsbergen

Attestnummer : 20260113-000361.000

Uitgegeven op : 13.01.2026

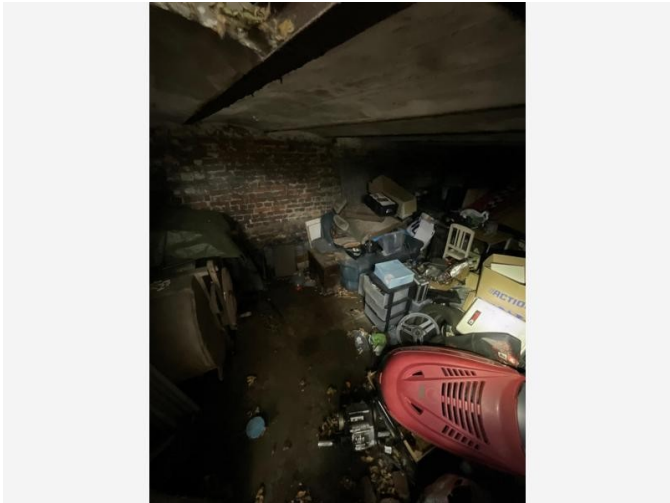
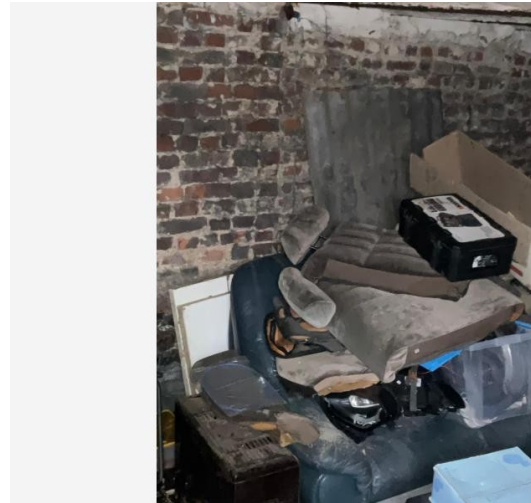
Het asbestmateriaal valt onder de mijlpaal van 2040.

**Dringend verwijderen**

- Verwijder het asbestafval.
- Voer bijkomende staalname(s) uit.

- Eenvoudige handelingen: mag via doe-het-zelf of door werknemer(s) met opleidingsattest eenvoudige handelingen  
De toepassing is reed gedemonteerd en dus eenvoudig te verwijderen zonder kans op contaminaties.

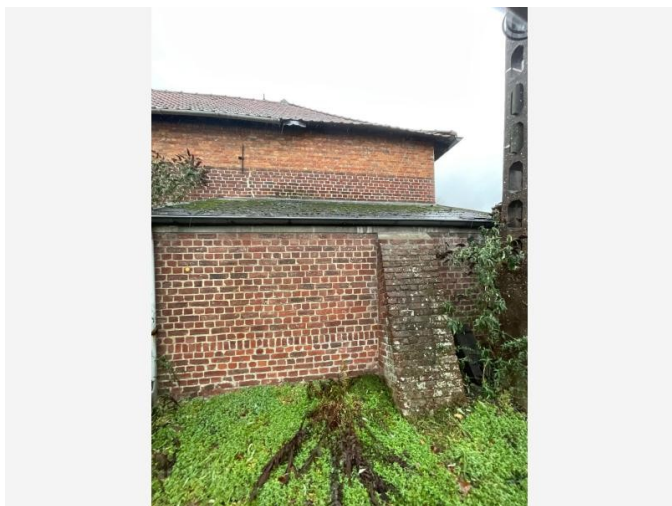
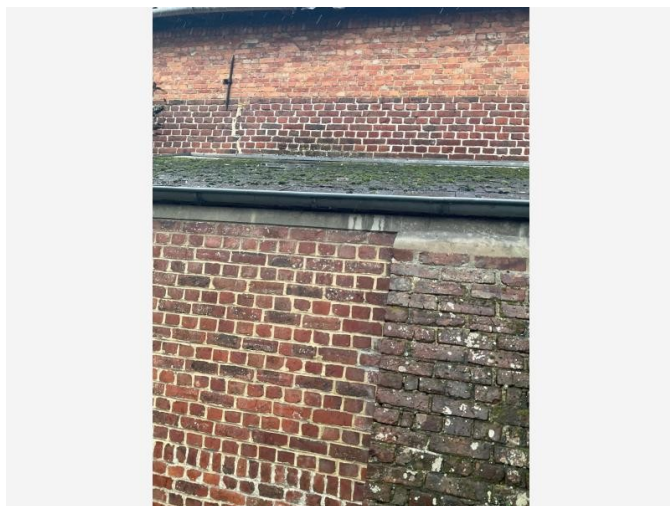
Het asbestmateriaal valt onder de mijlpaal van 2040.

**Dringend verwijderen**

| Beschrijving | Sediment en slib in goot |
| Type afvalstof | Betreft resten (contaminatie) van verwerking of beschadiging |
| Gebondenheid resten | Niet hecht |

- Verwijder het asbestafval.
- Voer bijkomende staalname(s) uit.

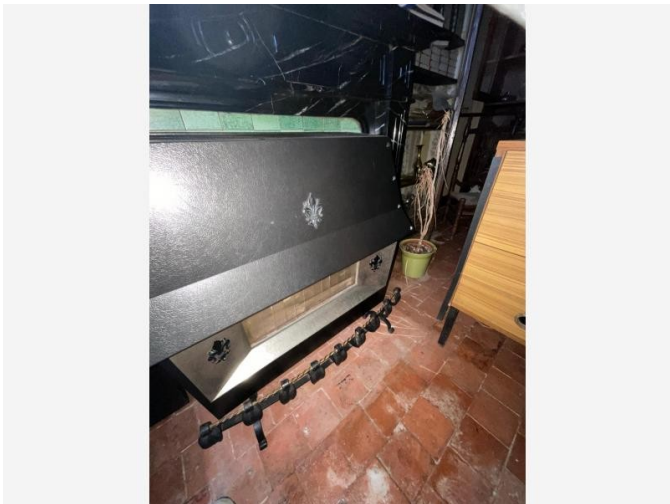
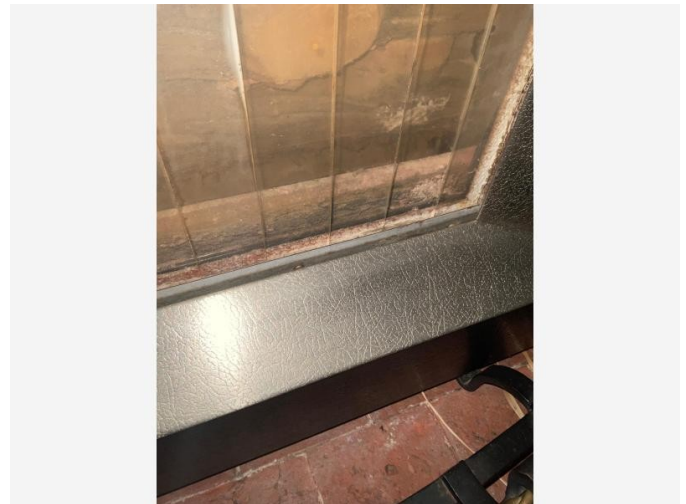
Het asbestmateriaal valt onder de mijlpaal van 2034.

**Dringend verwijderen**

| Eindbeoordeling materiaalrisico | Hoog materiaalrisico en/of hoge kans op vezelvrijgave |

| Gebondenheid | Categorie 3: niet-hechtgebonden met weinig of geen matrix |
| Toestand van het materiaal | Matig beschadigd, matig verweerd |

| Beschrijving | Koord kachel |

- Zorg voor een veilig beheer. Vermijd het beschadigen van het asbestmateriaal. Controleer de toestand jaarlijks op wijzigingen.
- Voer bijkomende staalname(s) uit.

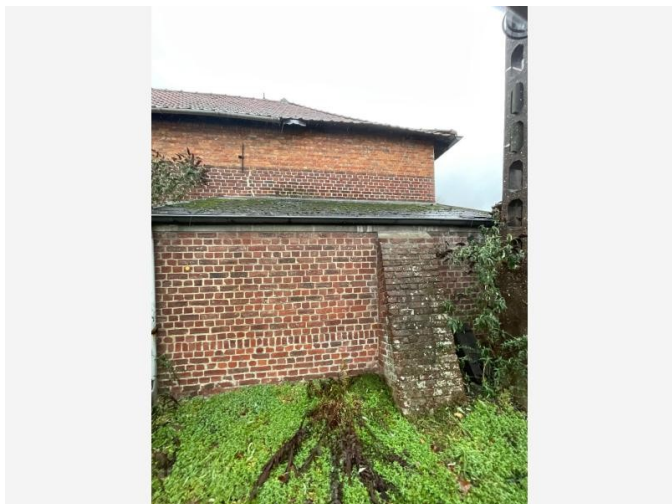
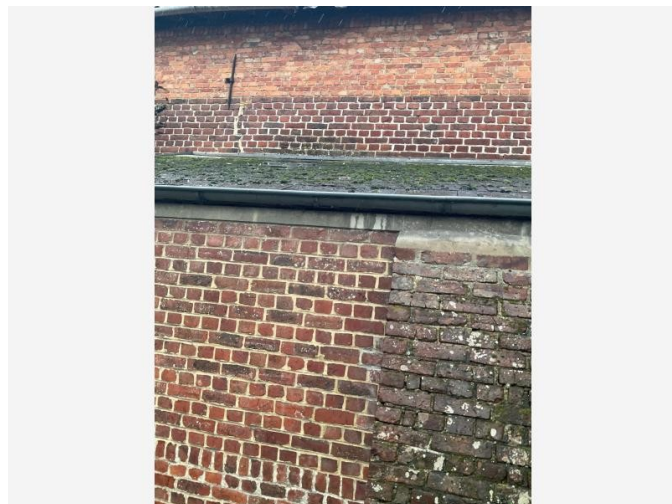
Het asbestmateriaal valt onder de mijlpaal van 2034.

Verwijderen

- Zorg voor een veilig beheer. Vermijd het beschadigen van het asbestmateriaal. Controleer de toestand jaarlijks op wijzigingen.
- Hemelwater dat afspoelt van asbestcement daken of gevels kan asbestdeeltjes bevatten. Gebruik het enkel voor gesloten circuits (bv. spoelen toiletten). Reinig na het vervangen van het dak of de gevel de dakgoten en regenwaterput of -ton om asbesthoudend sediment of slib te verwijderen
- Voer bijkomende staalname(s) uit.

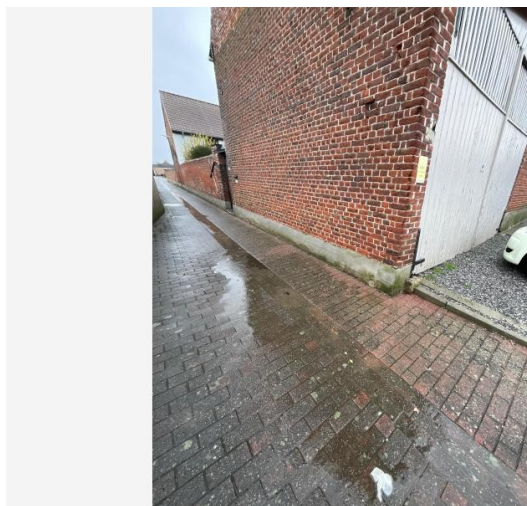
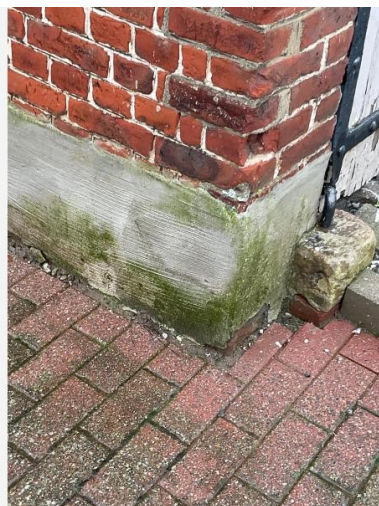
## Fiche 11: Plint in cement

Geen asbest

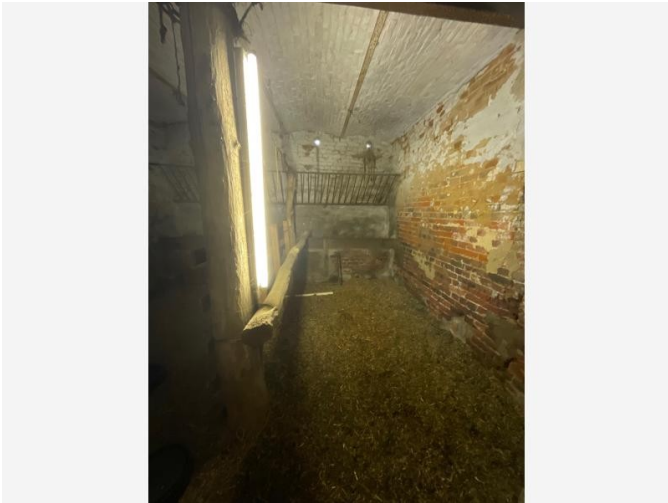
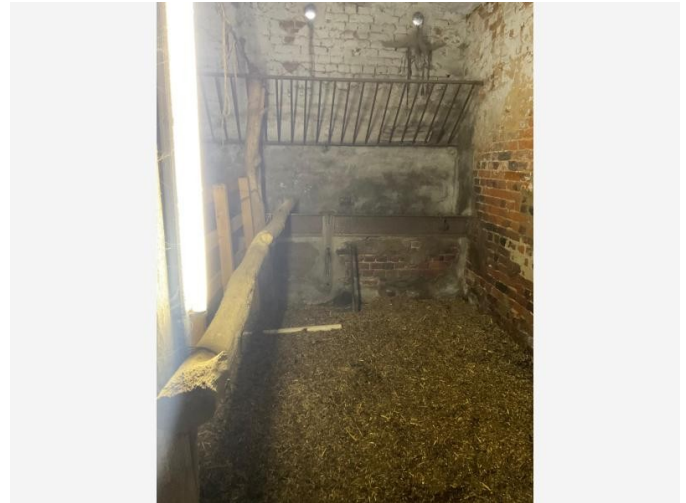
## Fiche 13: Cementering stalling

Geen asbest

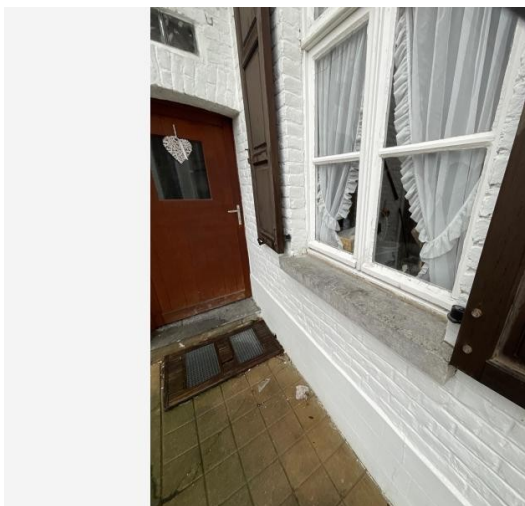
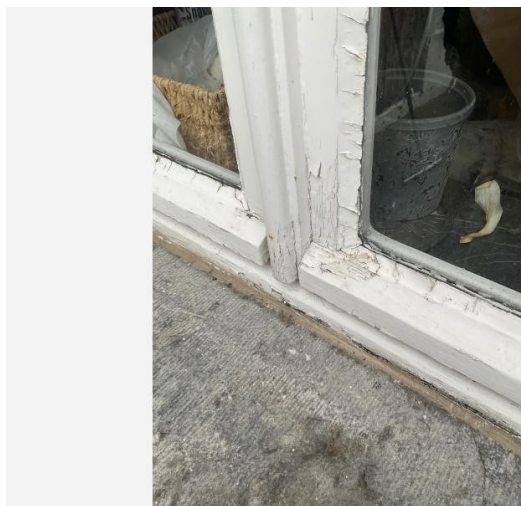
## Fiche 14: Mastiek houten ramen

Geen asbest

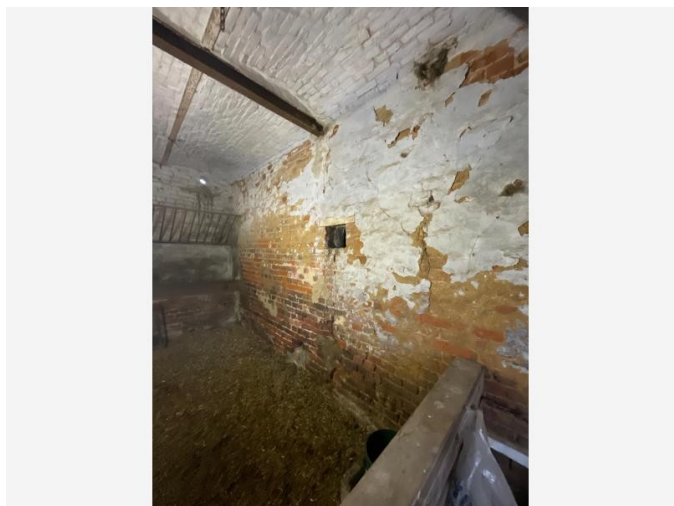
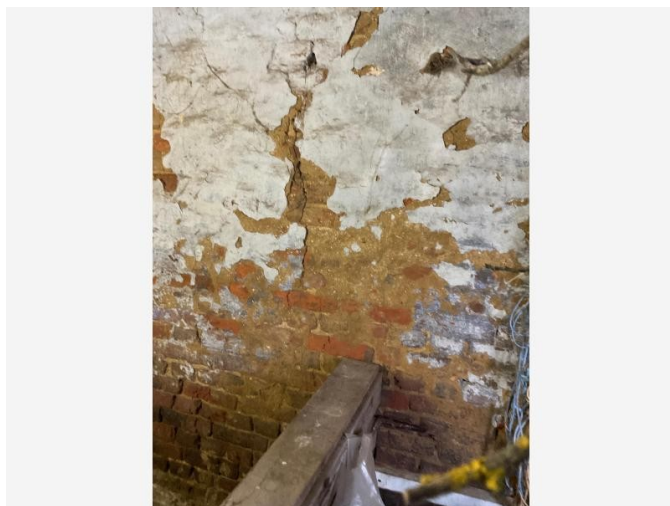
## Fiche 15: Pleisterwerk wanden stallen

Geen asbest

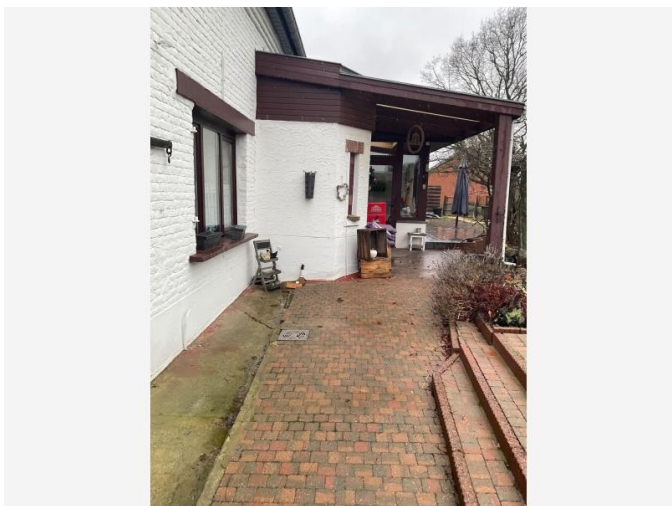
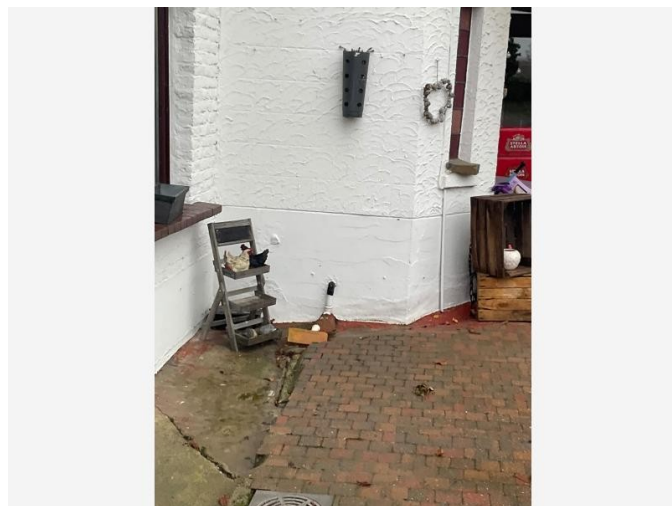
## Fiche 16: crepi gevel

Geen asbest

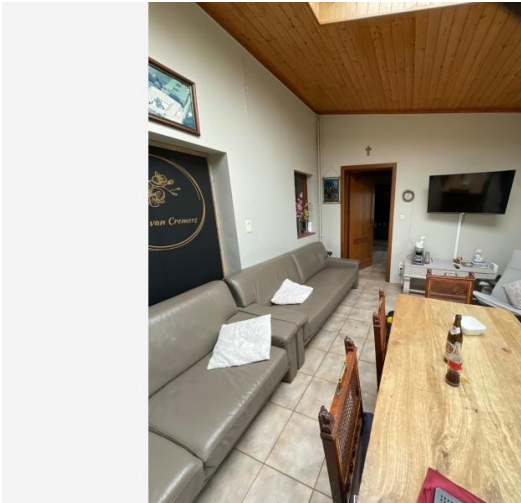
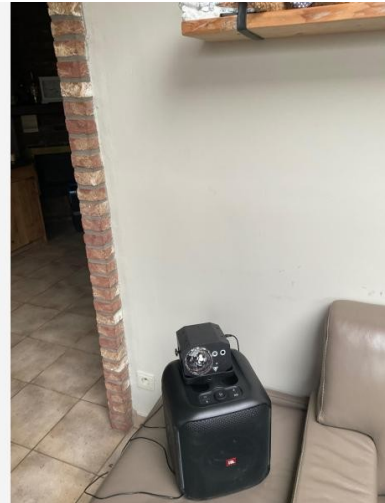
## Fiche 17: pleisterwerk wanden

Geen asbest
