# Asbestinventarisatetest

Ninoofsestraat 10/Appartement, 9506 Geraardsbergen

Attestnummer : **20260113-000359.000**

Uitgegeven op : **13.01.2026**

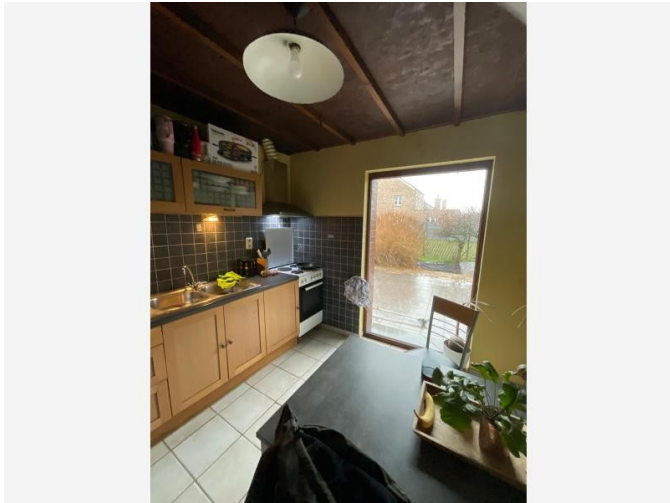
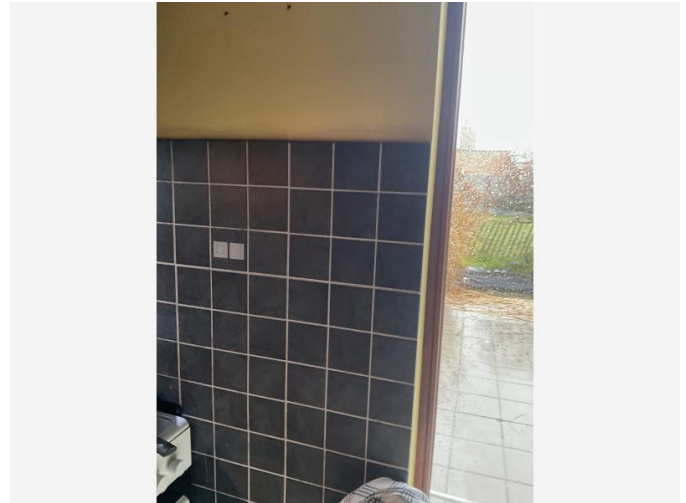
### Informatie over een materiaal dat de asbestdeskundige niet kan waarnemen of vaststellen

| Basis voor advies | Beoordeling op basis van expertise met een vaststelling door de asbestdeskundige. |

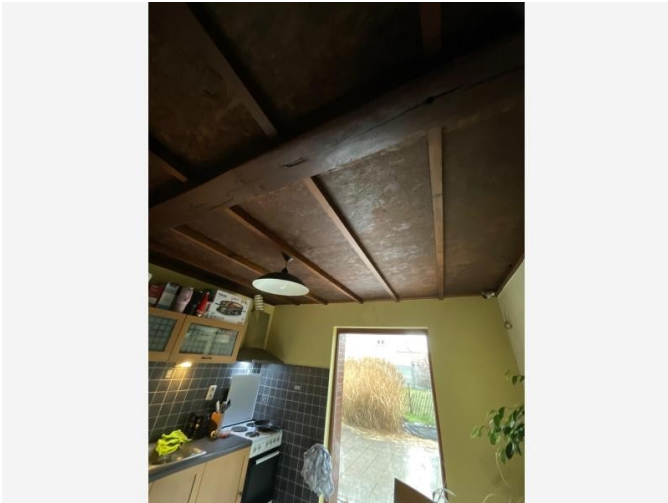
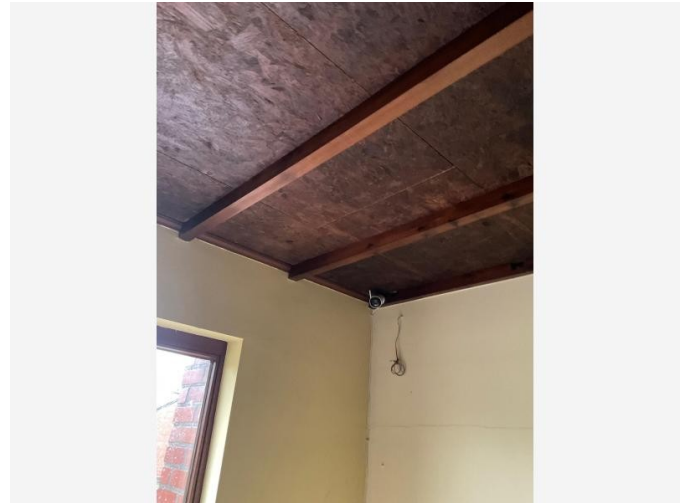
### Informatie over een niet-asbestverdacht materiaal

| Basis voor advies | De asbestdeskundige beoordeelt het materiaal als niet-asbestverdacht. |

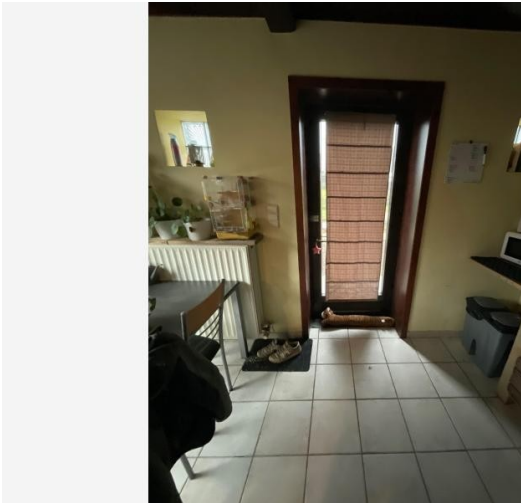
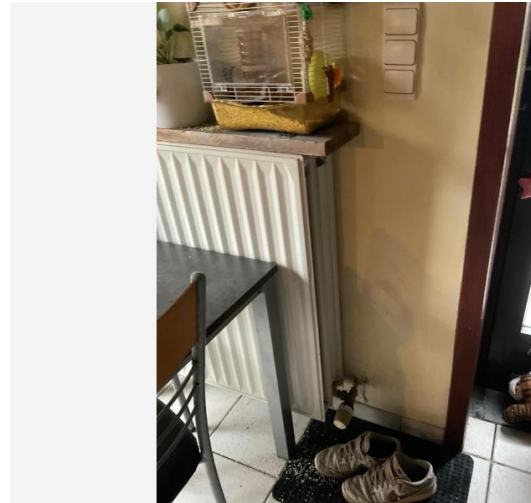
## Fiche 3: pleisterwerk wanden

Geen asbest

| # | Type | Referentie | Resultaat |
|---|---|---|---|
| 3.1 | Mengmonster | mm01 | Geen asbest |

| Beschrijving | pleisterwerk wanden |
| Bindmiddel van materiaal | Gips - kalk |
| Gebondenheid op basis van bindmiddel | Niet-hechtgebonden |
