# Asbestinventarisatetest

Olmenlei 76, 2980 Zoersel

Attestnummer : 20250610-000063.001

Uitgegeven op : 10.06.2025

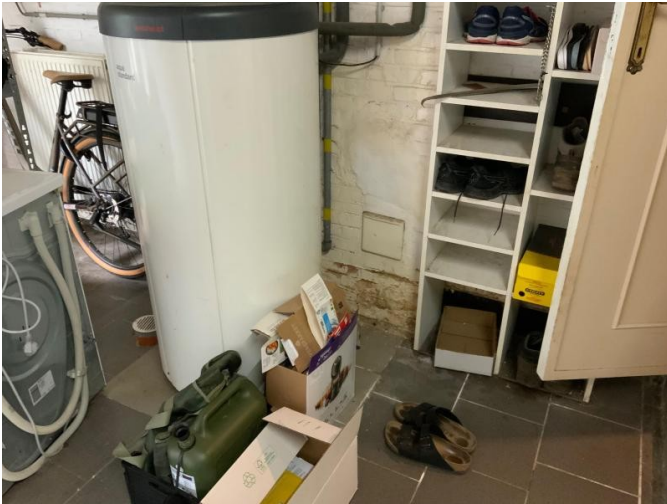
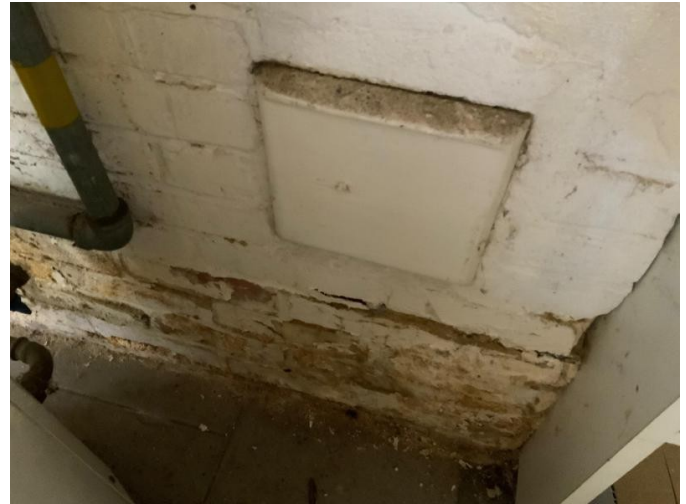
| Eindbeoordeling materiaalrisico | Verhoogd materiaalrisico en/of verhoogde kans op vezelvrijgave |

| Asbestsoort (vezeltype) | Crocidoliet aanwezig |
| Asbestconcentratie | Laag (< 50%) |
| Toestand van het materiaal | Licht beschadigd, licht verweerd. Intact calciumsilicaatmateriaal of categorie III 'gebondenheid' |

| Beschrijving | Roetluik |
| Asbestmateriaal | Brandwerende afsluiting (prefab geheel) - Luik |
| Opmerking | <p>1x garage en 1x kelder</p> <p>De oppervlakte of lopende meters zijn ter plaatsen bij benadering opgemeten. Deze hoeveelheid kan niet worden overgenomen in een eventuele meetstaat.</p> |

Het asbestmateriaal valt onder de mijlpaal van 2040.

- Verwijder dit asbestmateriaal zo snel mogelijk. Volg de toestand goed op.

- Eenvoudige handelingen: mag via doe-het-zelf of door werknemer(s) met opleidingsattest eenvoudige handelingen  
Deze toepassing kan met eenvoudige handelingen verwijderd worden door een doe-het-zelfer of een professional die beschikt over het opleidingsattest 'Asbestverwijdering eenvoudige handelingen'. Bij het verwijderen moet steeds rekening worden gehouden met alle milieu- en veiligheidsvoorschriften.

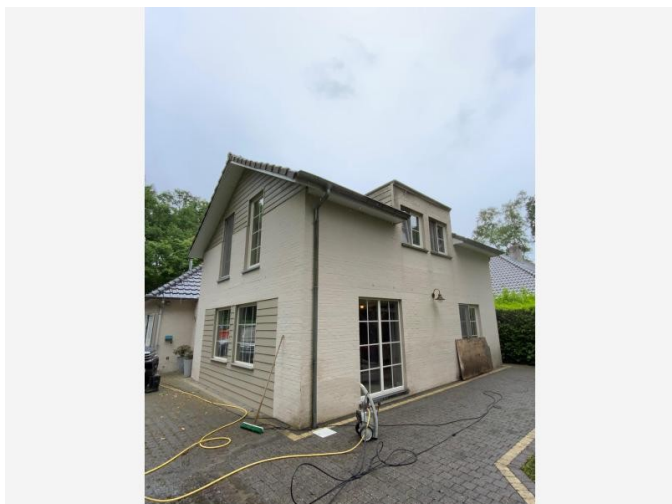
*Situeringsfoto*

**Bouwjaar:** 2002

*Constructies gebouwd vanaf 2001 moeten niet onderzocht worden*

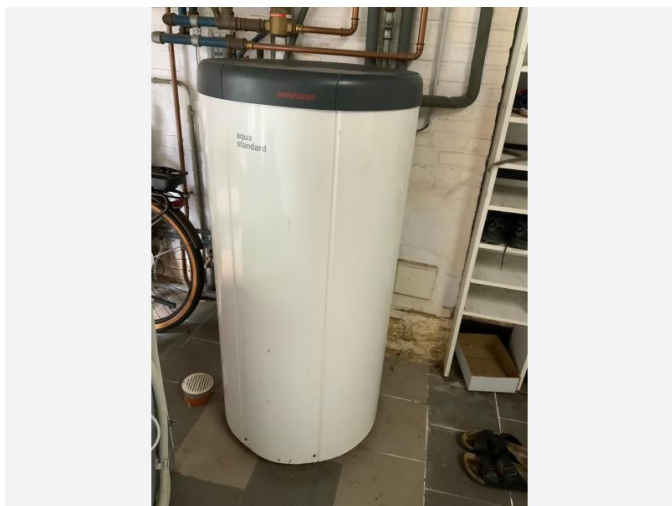
Elektrische warmwater boiler 200l

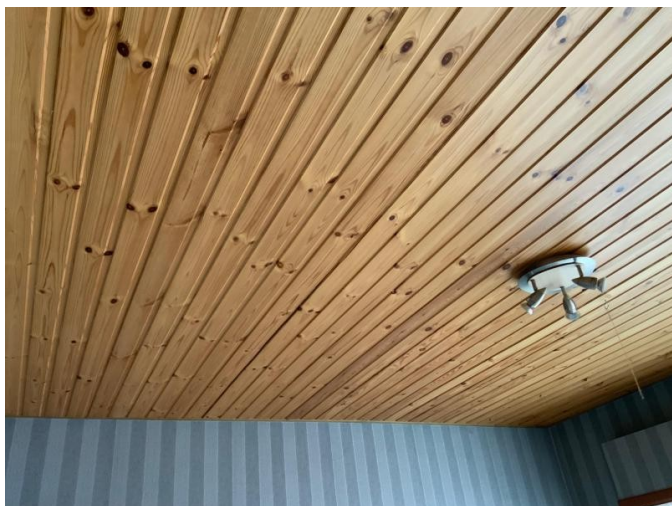
Alle plafonds zijn uitgevoerd met houtwerk

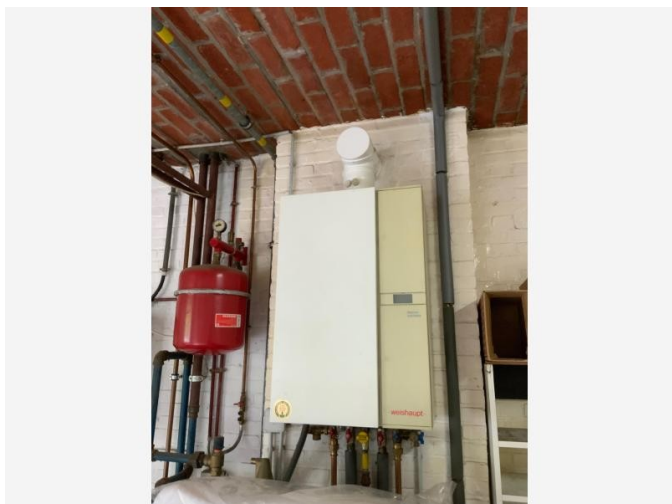
Verwarmingsketel is een HR condensatie ketel

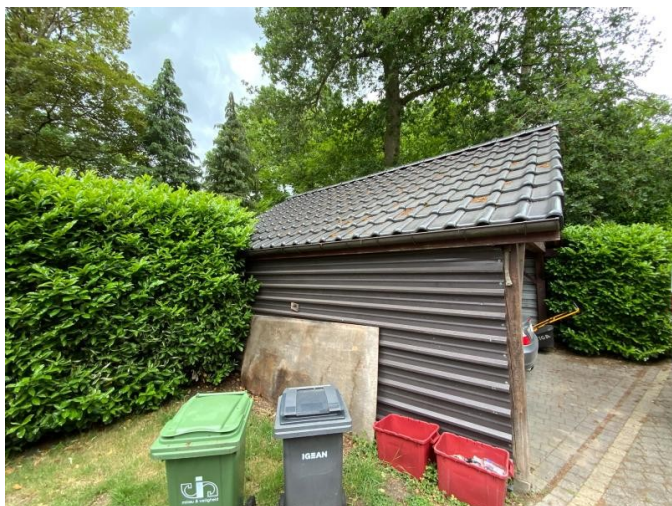
Geen asbestverdachte materialen aangetroffen

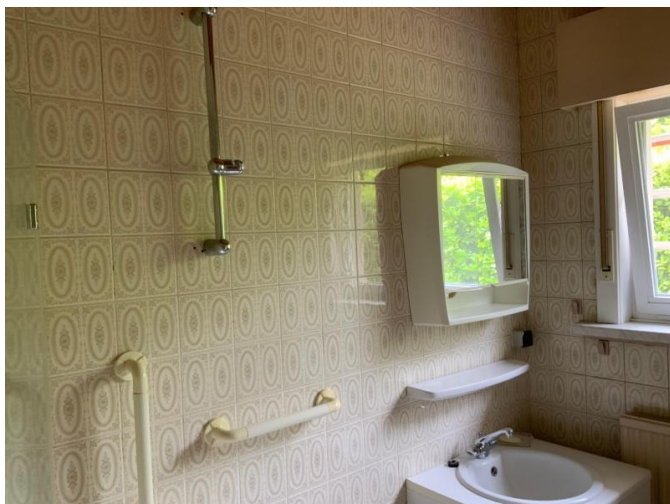
Overige binnenwanden zijn uitgevoerd met wandtegels of houtwerk

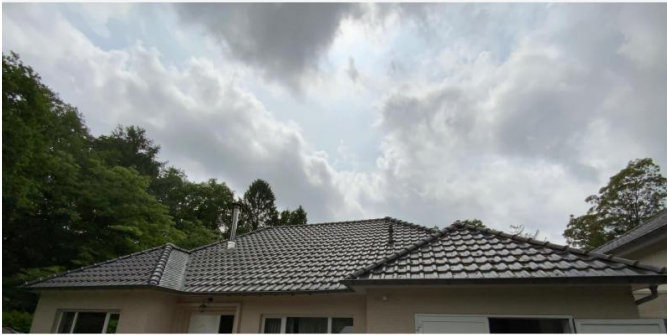
Dakbedekking volledig vernieuwd in 2004

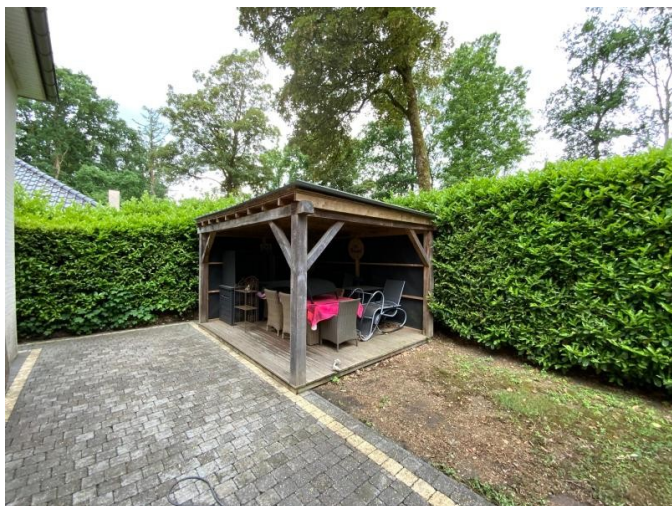
Geen asbestverdachte materialen aangetroffen

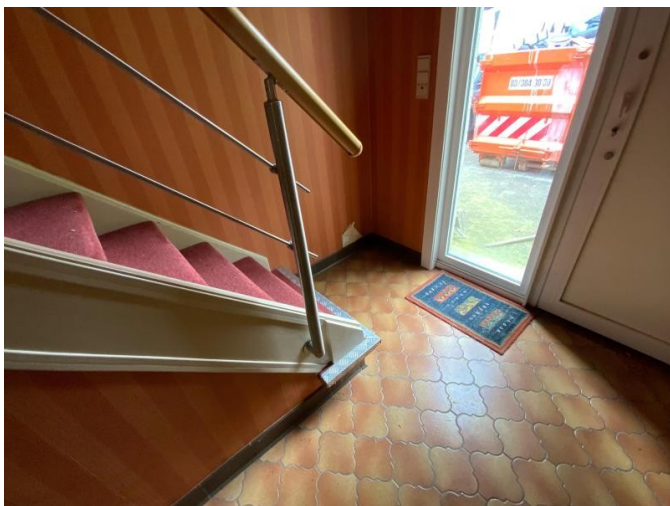
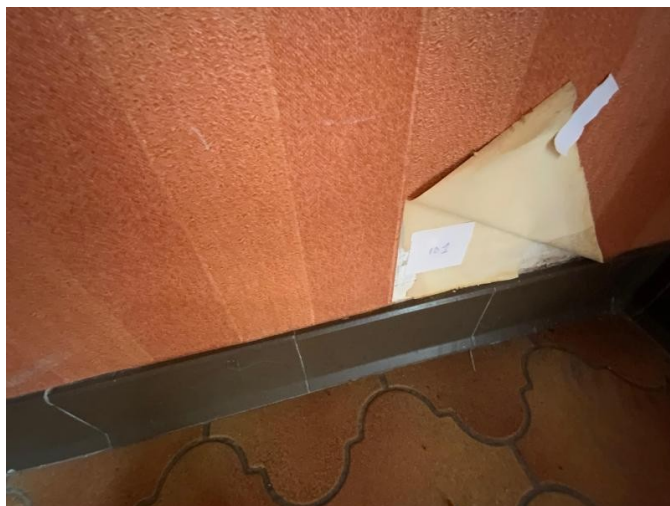
## Fiche 10: Pleisterwerk muur

Geen asbest

| # | Type | Referentie | Resultaat |
|---|---|---|---|
| 10.1 | Mengmonster | ID1 | Geen asbest |
