# Asbestinventarisatetest

Dendermondestraat 57/4, 1785 Merchtem

Attestnummer : **20250903-000025.000**

## Zone 1: Hoofdgebouw

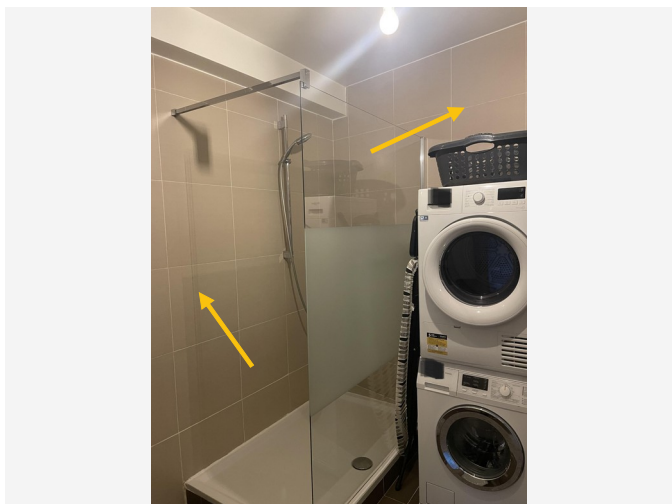
door het niet destructief onderzoek kunnen we ook niet inspecteren wat er achter de wandtegels zich bevindt. bij werken of calamiteit kan men dit bemonsteren en door een WASO erkend labo laten onderzoeken op asbesthoudendheid.

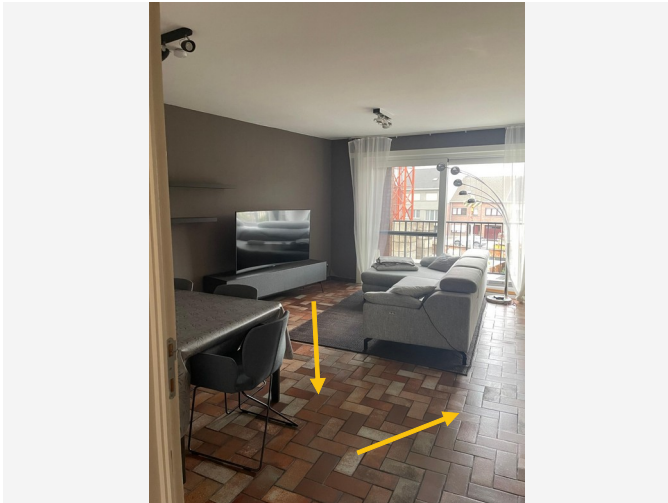
door het niet destructief onderzoek kunnen we ook niet inspecteren wat er onder de vloertegels zich bevindt. bij werken of calamiteit kan men dit bemonsteren en door een WASO erkend labo laten onderzoeken op asbesthoudendheid.

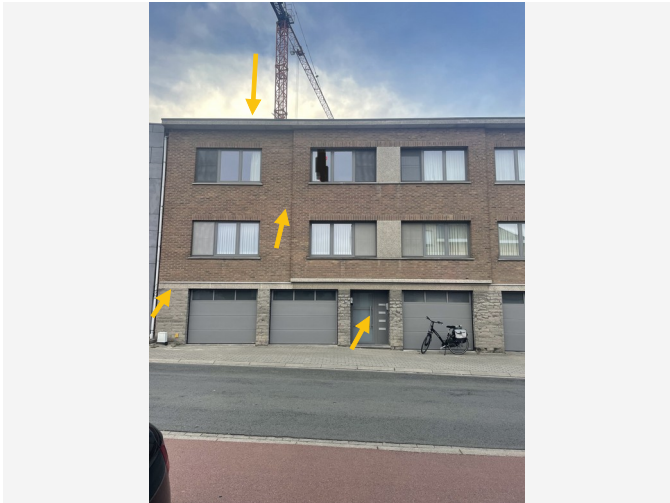
in bijlage is er een medeigendomsverslag gemeenschappelijke delen. dit beschrijft wat er als gemeenschappelijke delen wordt beschouwd en behoort tot het inspectiegebied medeigendom waar voor een apart attest moet worden opgemaakt of is opgemaakt(dit is niet in ons bezit).

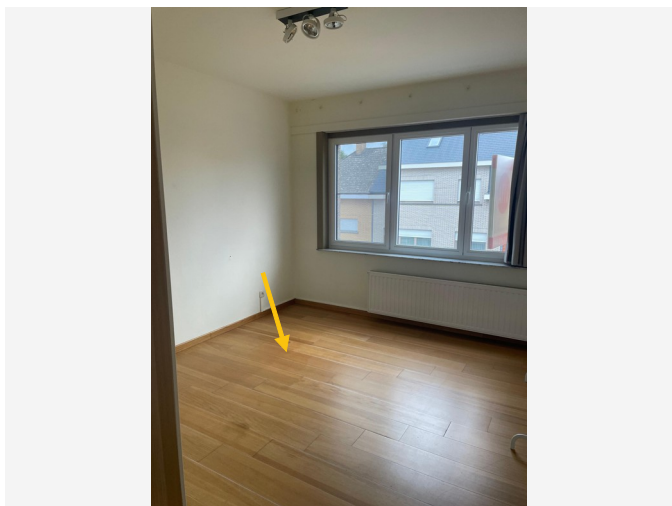
door het niet destructief onderzoek kunnen we ook niet inspecteren wat er onder de laminaat zich bevindt. bij werken of calamiteit kan men dit bemonsteren en door een WASO erkend labo laten onderzoeken op asbesthoudendheid.

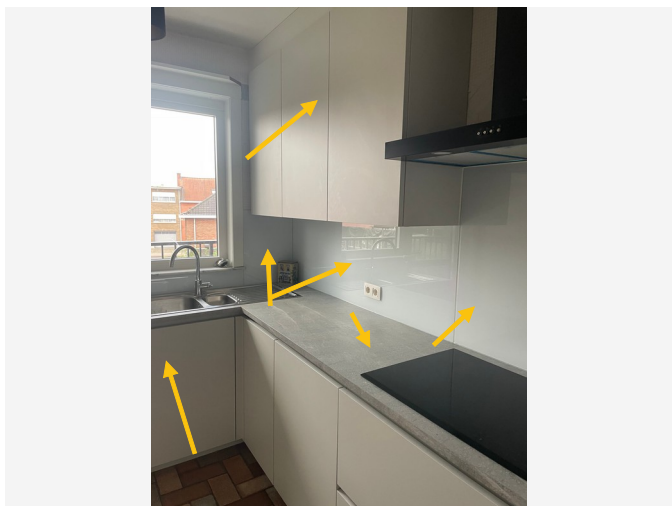
in bijlage zijn er facturen dat er een nieuwe keuken is geplaatst samen met de nodige spatwanden in glas.

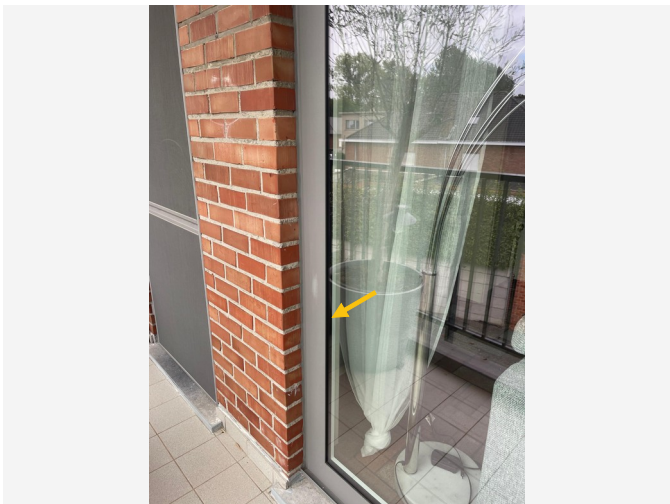
er bevinden zich rubbers tussen glas en raam en geen mastieken of kitten.

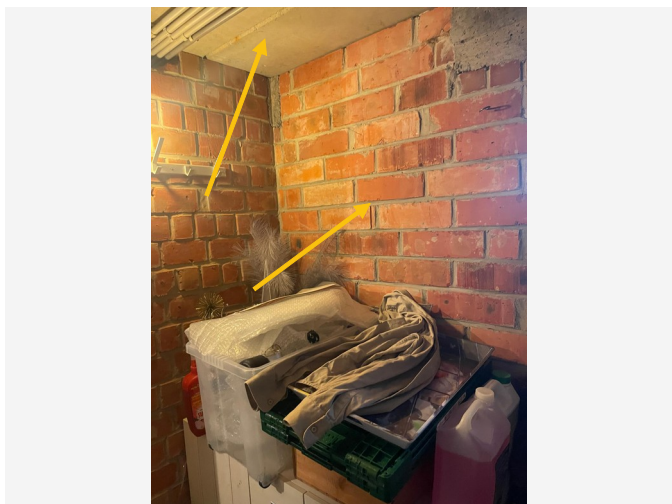
er zijn geen asbestverdachte toepassingen in de berging of garage

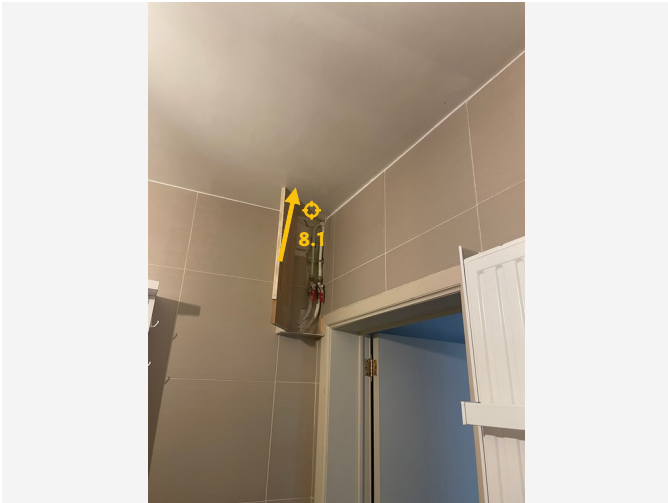
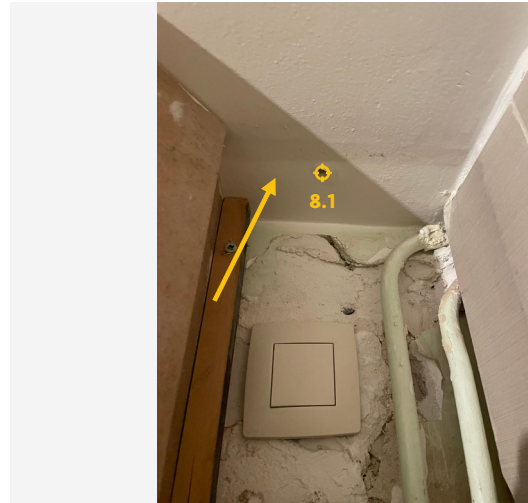
## Fiche 8: pleister plafond

Geen asbest

| # | Type | Referentie | Resultaat |
|---|---|---|---|
| 8.1 | Mengmonster | 1045KI-02 | Geen asbest |

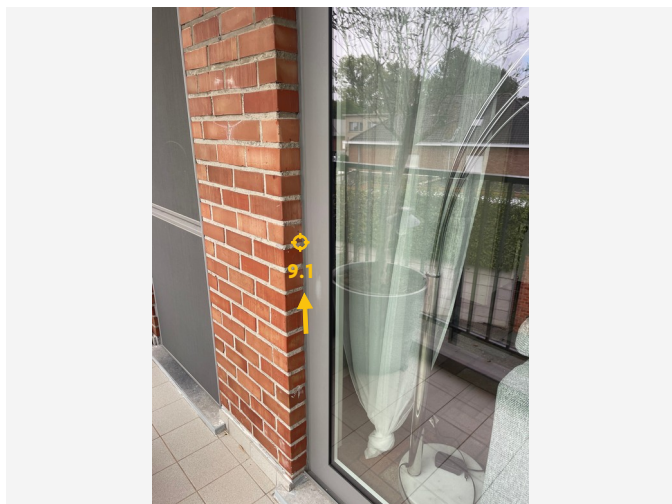
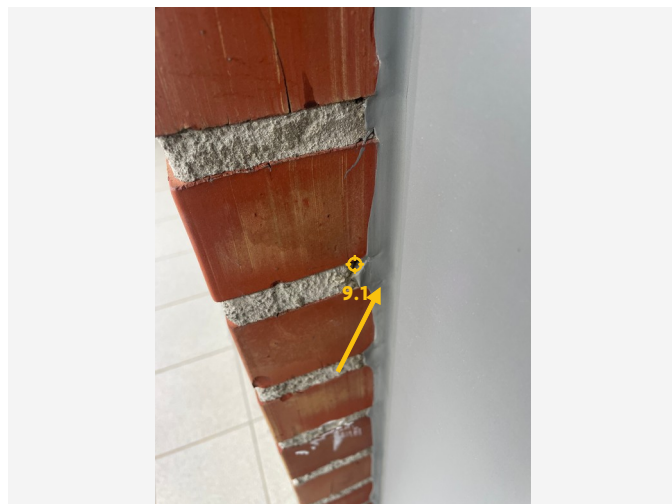
## Fiche 9: mastiek muur-raam

Geen asbest

| # | Type | Referentie | Resultaat |
|---|---|---|---|
| 9.1 | Puntmonster | 1045KI-03 | Geen asbest |

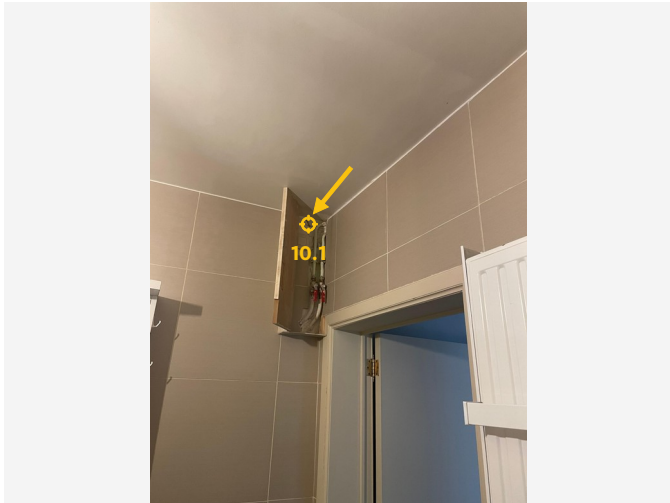
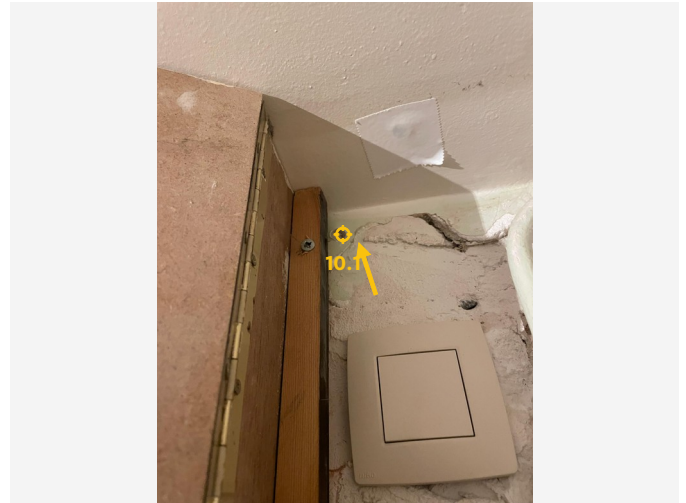
## Fiche 10: pleister muur

Geen asbest

| # | Type | Referentie | Resultaat |
|---|---|---|---|
| 10.1 | Mengmonster | 1045KI-01 | Geen asbest |
