# Asbestinventarisatattest

Sint-Elooiweg 30, 1861 Meise

Attestnummer : 20251212-000099.001

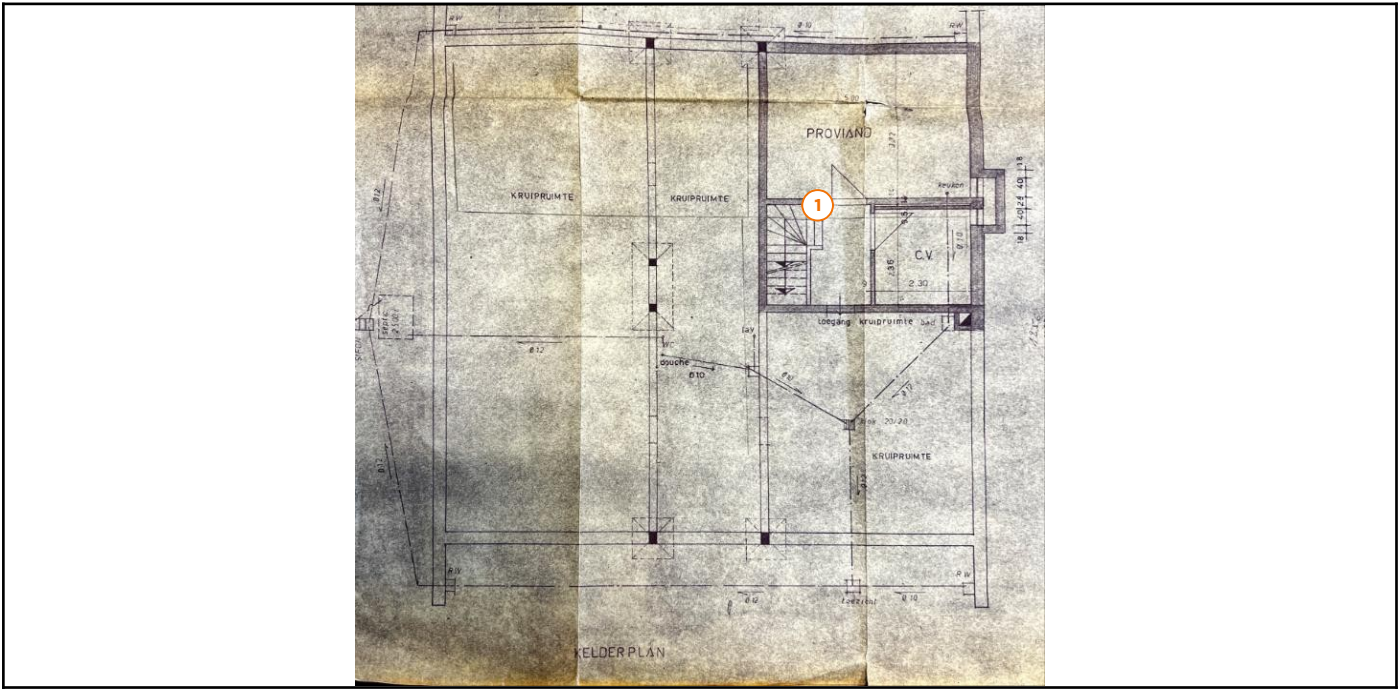
# Plan 1.2: Plan kelder

| Beschrijving | Type | Actie |
|---|---|---|
| 1. Bakeliet schakelaars/stopcontacten | Asbestmateriaal | <a href="#">Verwijderen</a> |

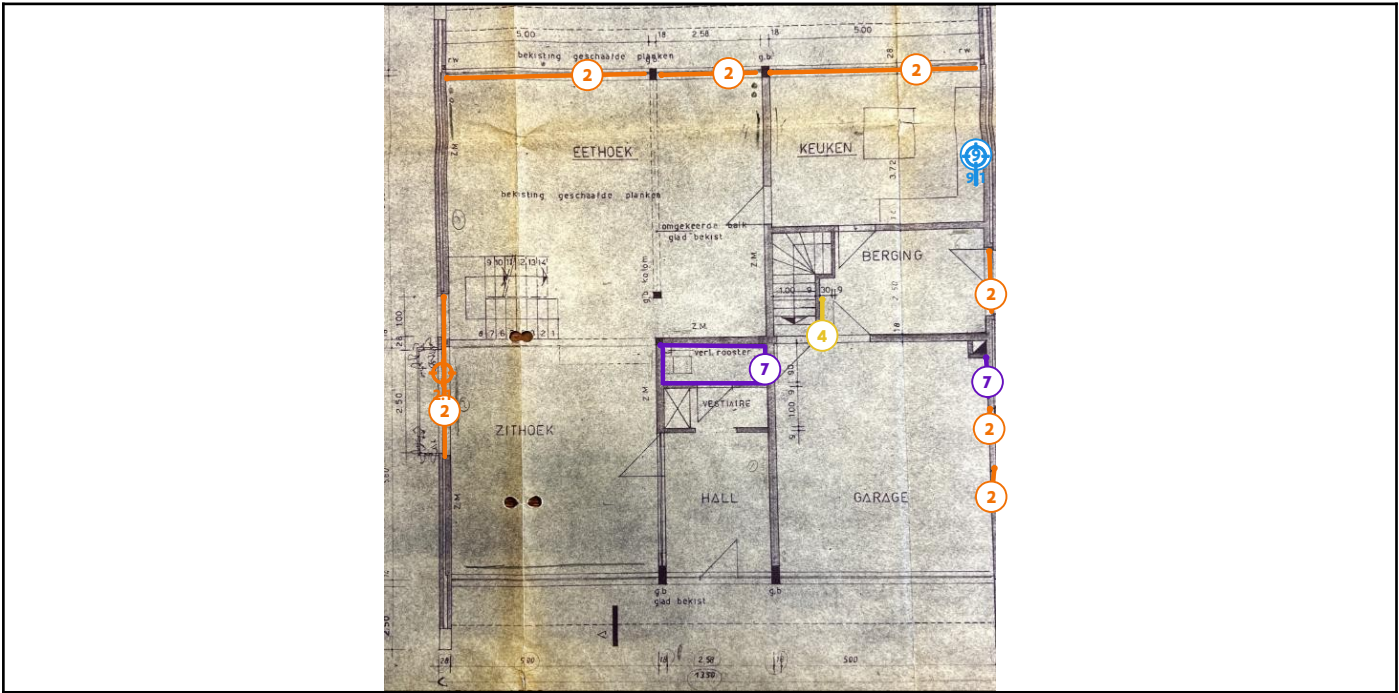
# Plan 1.4: Plan gelijkvloers

| Beschrijving | Type | Actie |
|---|---|---|
| 2. Mastiek tussen kader en gevel | Asbestmateriaal | Verwijderen |
| 4. Bakeliet schakelkast | Asbestmateriaal | Zorgvuldig beheren |

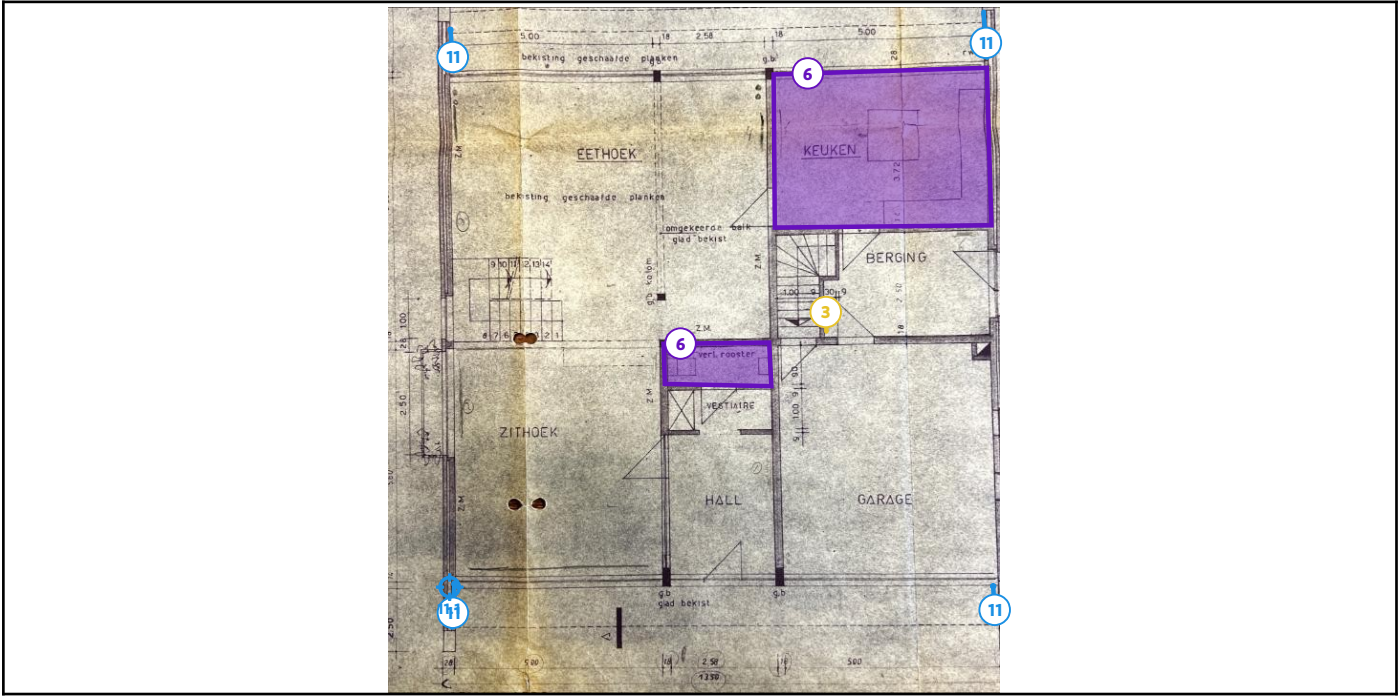
# Plan 1.5: Plan gelijkvloers

| Beschrijving | Type | Actie |
|---|---|---|
| 3. Elektrische meter | Asbestmateriaal | Zorgvuldig beheren |

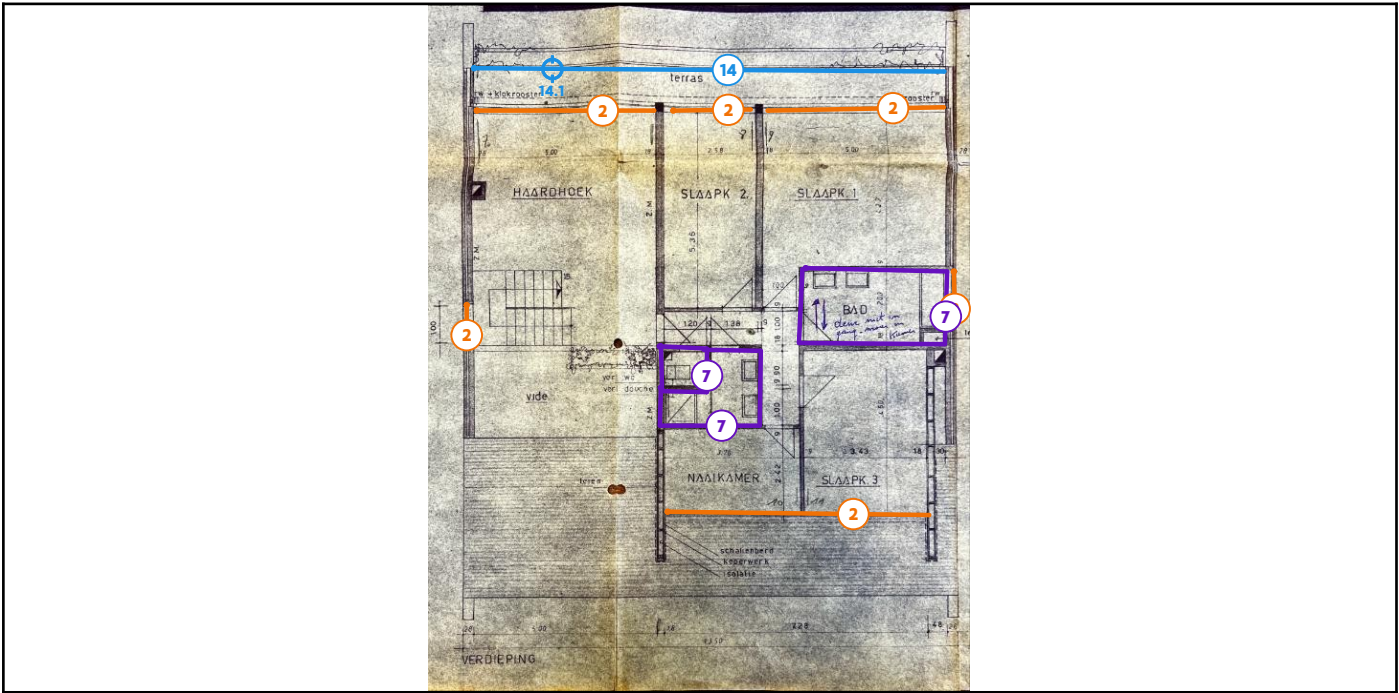
# Plan 1.6: Plan verdieping

| Beschrijving | Type | Actie |
|---|---|---|
| 2. Mastiek tussen kader en gevel | Asbestmateriaal | Verwijderen |

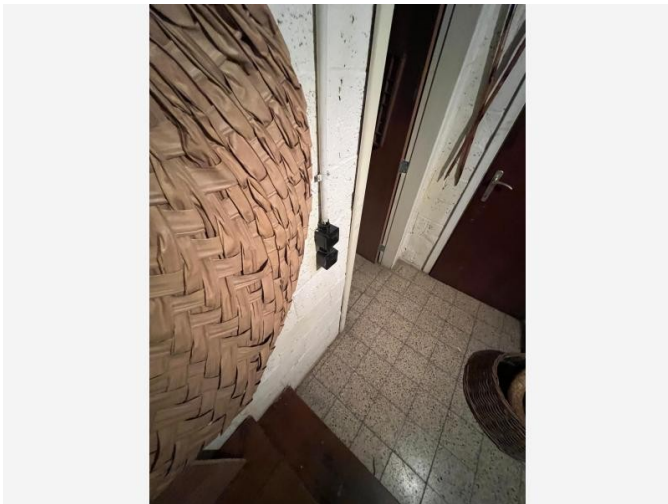
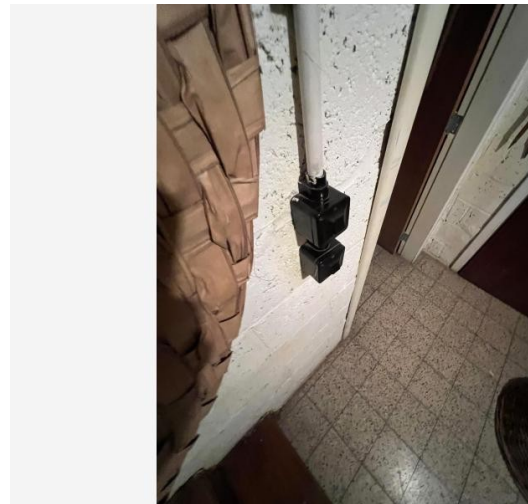
## Risicobeoordeling

| Eindbeoordeling materiaalisico | Verhoogd materiaalisico en/of verhoogde kans op vezelvrijgave |

| Gebondenheid | Categorie 1: hechtgebonden in oorsprong |
| Asbestsoort (vezeltype) | Crocidoliet aanwezig |
| Asbestconcentratie | Laag (< 50%) |
| Afschermingsgraad van het gehele materiaal | Geheel of deels (ook) vrij aan de binnenlucht |
| Toestand van het materiaal | Licht beschadigd, licht verweerd. Intact calciumsilicaatmateriaal of categorie III 'gebondenheid' |

| Beschrijving | Bakeliet schakelaars/stopcontacten |

Verwijderen

Te nemen maatregelen

- Zorg voor een veilig beheer. Vermijd het beschadigen van het asbestmateriaal. Controleer de toestand jaarlijks op wijzigingen.
- Voer bijkomende staalname(s) uit.

Voorstel van verwijderingsmethode

- Eenvoudige handelingen: mag via doe-het-zelf of door werknemer(s) met opleidingsattest eenvoudige handelingen  
Deze toepassing kan door een aannemer die over een opleidingsattest eenvoudige handelingen beschikt of door een particulier (doe-het-zelf), verwijderd worden indien er geen verhoogd risico op vrijgave van asbestvezels (max. concentratie 0,01 vezels/cm<sup>3</sup> - CODEX Art. VI.3-54) ontstaat en de toepassing voorafgaand wordt gefixeerd/bevochtigd; de individuele elementen zonder machinale werktuigen (boormachine, slijpschijf, hogedrukreiniger,...) en zonder breken of gooien een voor een losgemaakt worden; en ten slotte dubbel en luchtdicht verpakt weggevoerd worden naar een erkend afvalpunt (recyclagepark).

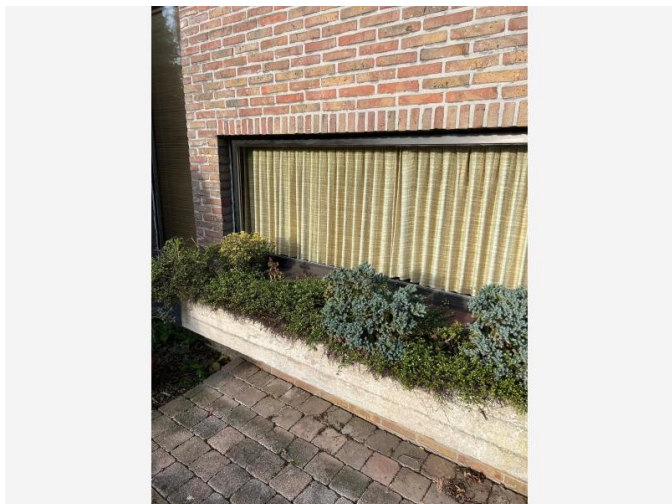
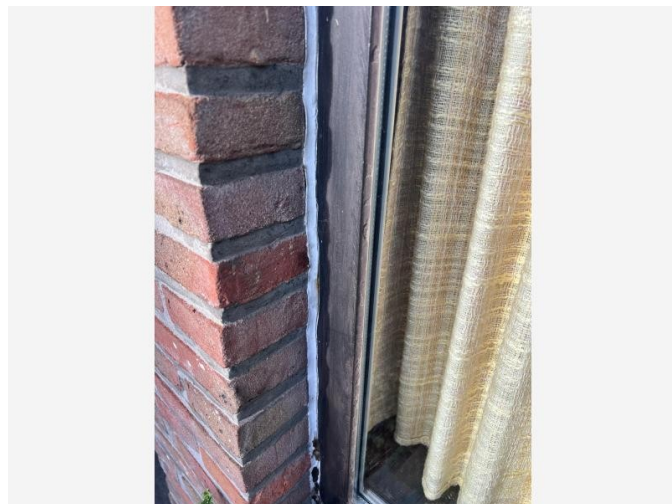
| Eindbeoordeling materiaalrisico | Verhoogd materiaalrisico en/of verhoogde kans op vezelvrijgave |

| Gebondenheid | Categorie 1: hechtgebonden in oorsprong |
| Asbestsoort (vezeltype) | Alleen chrysotiel |
| Asbestconcentratie | Laag (< 50%) |
| Afschermingsgraad van het gehele materiaal | Geheel of deels vrij aan de buitenlucht |
| Toestand van het materiaal | Matig beschadigd, matig verweerd |

| # | Type | Referentie | Resultaat |
|---|---|---|---|
| 2.1 | Puntmonster | 02 | Chrysotiel |

| Beschrijving | Mastiek tussen kader en gevel |

Verwijderen

Te nemen maatregelen

- Zorg voor een veilig beheer. Vermijd het beschadigen van het asbestmateriaal. Controleer de toestand jaarlijks op wijzigingen.

Voorstel van verwijderingsmethode

- Eenvoudige handelingen: mag via doe-het-zelf of door werknemer(s) met opleidingsattest eenvoudige handelingen  
Deze toepassing kan door een aannemer die over een opleidingsattest eenvoudige handelingen beschikt of door een particulier (doe-het-zelf), verwijderd worden indien er geen verhoogd risico op vrijgave van asbestvezels (max. concentratie 0,01 vezels/cm<sup>3</sup> - CODEX Art. VI.3-54) ontstaat en de toepassing voorafgaand wordt gefixeerd/bevochtigd; de individuele elementen zonder machinale werktuigen (boormachine, slijpschijf, hogedrukreiniger,...) en zonder breken of gooien een voor een losgemaakt worden; en ten slotte dubbel en luchtdicht verpakt weggevoerd worden naar een erkend afvalpunt (recyclagepark).
