# Asbestinventarisatetest

Groenendaalsesteenweg 55, 1560 Hoeilaart

Attestnummer : 20251211-000308.001

Uitgegeven op : 11.12.2025

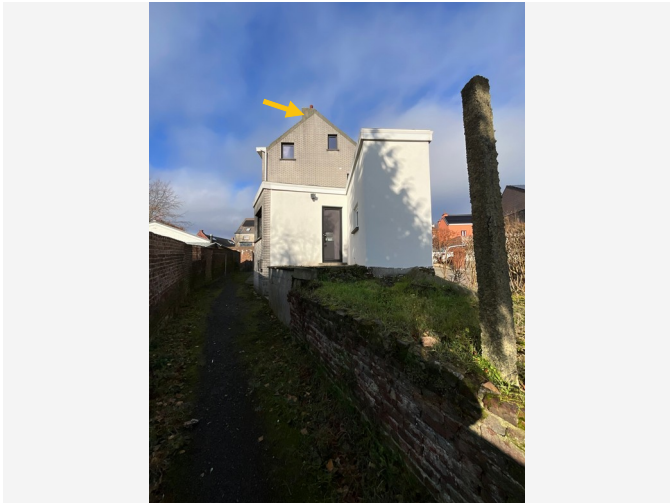
**Reden:** Het te onderzoeken materiaal situeert zich hoger dan 3,50 m te rekenen vanaf een veilige ondergrond

**Uitleg van de asbestdeskundige:** Bij werken (dak of reiniging schouw) kan een stelling geplaatst worden , het is niet duidelijk of er asbestverdachte materialen aanwezig zijn in en rond de schouw.

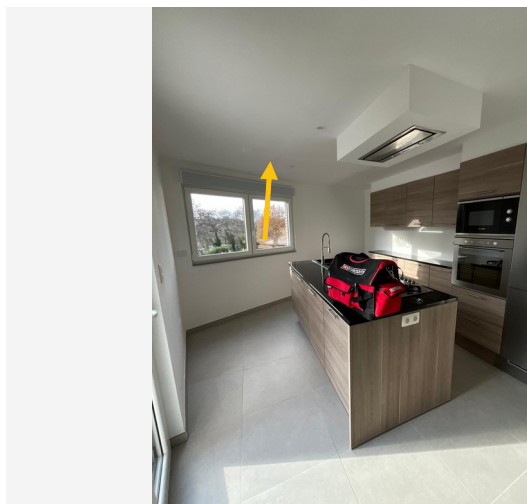
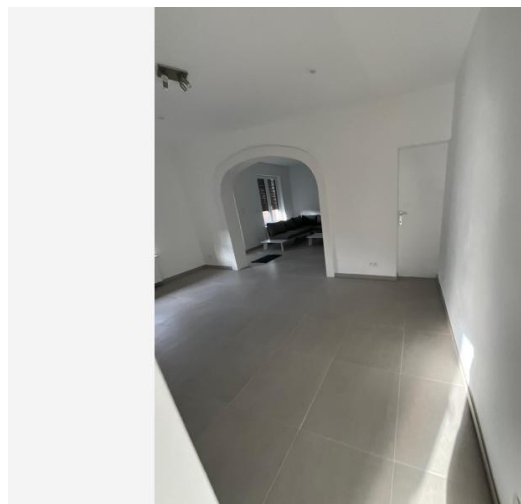
Er zijn plafonds afgewerkt in plaatmateriaal hout en gyproc. Het is niet duidelijk of er pleisterwerk of verdacht materiaal aanwezig is achter deze valse plafonds, het is aangewezen om bijkomend onderzoek uit te voeren bij werken.

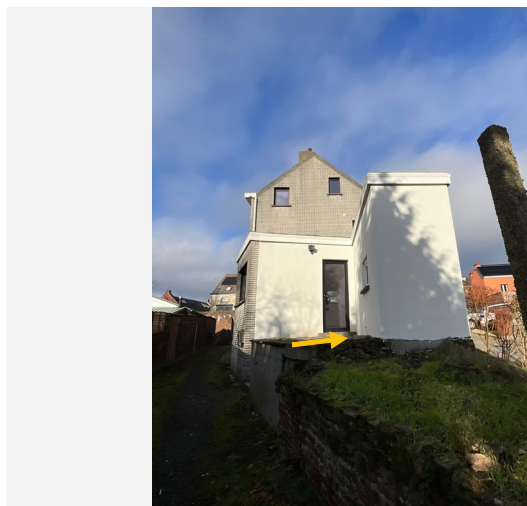
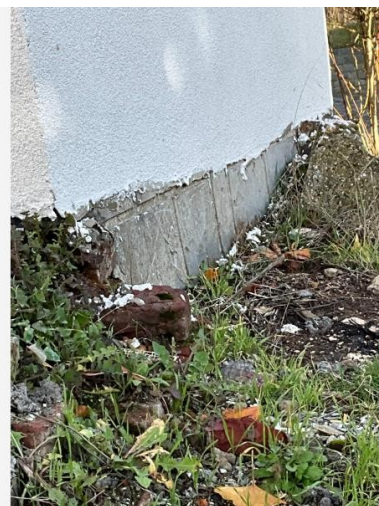
De crepi is geplaatst na 2001 en is niet asbestverdacht de resten van recente plaatsing zijn nog terug te vinden op de grond.

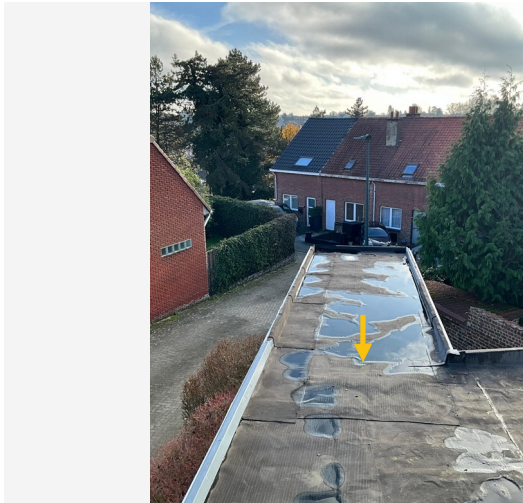
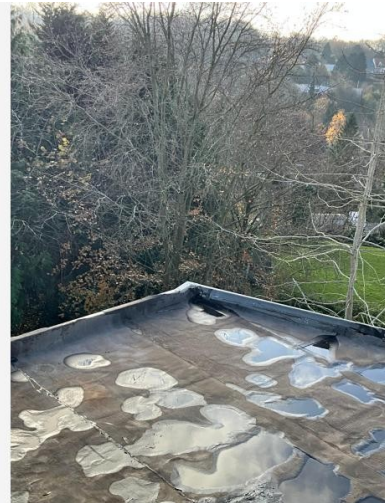
Het plat dak betreft een Epdm deze is niet asbestverdacht. Het is echter niet uitgesloten dat er nog verdachte onderlagen aanwezig zijn.

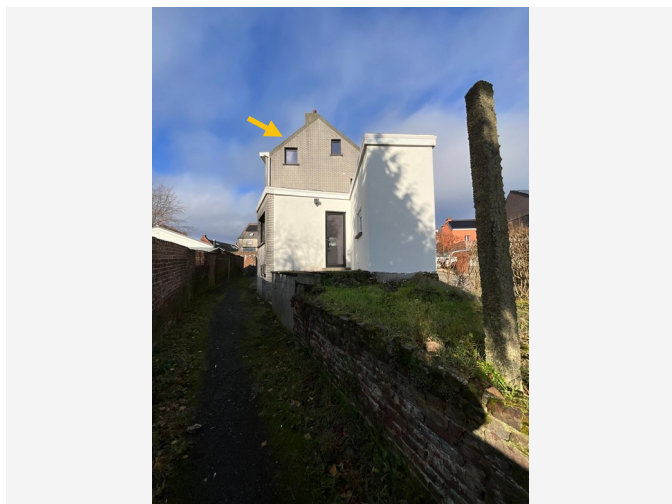
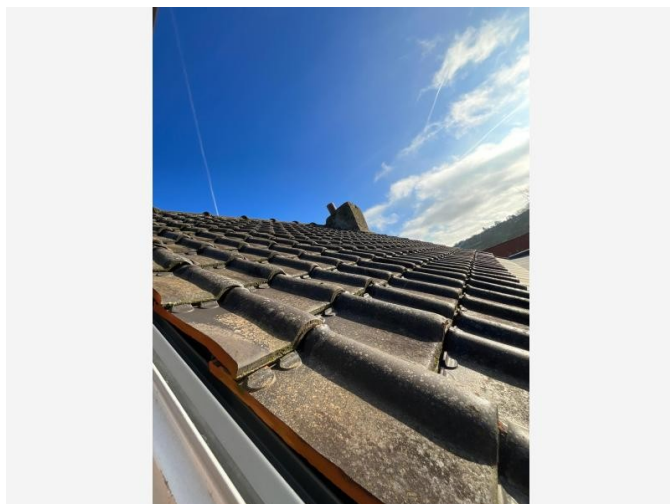
### Fiche 6: Dakbedekking betreft dakpannen

| Beschrijving | Notitie | Terug te vinden op plannen |
|---|---|---|
| Fiche 6: Dakbedekking betreft dakpannen | Betreft dakpannen. | Plan 1.5: Woning plan |

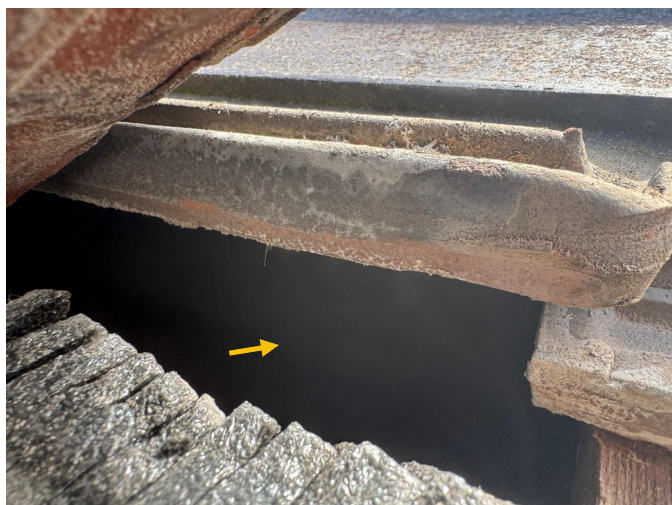
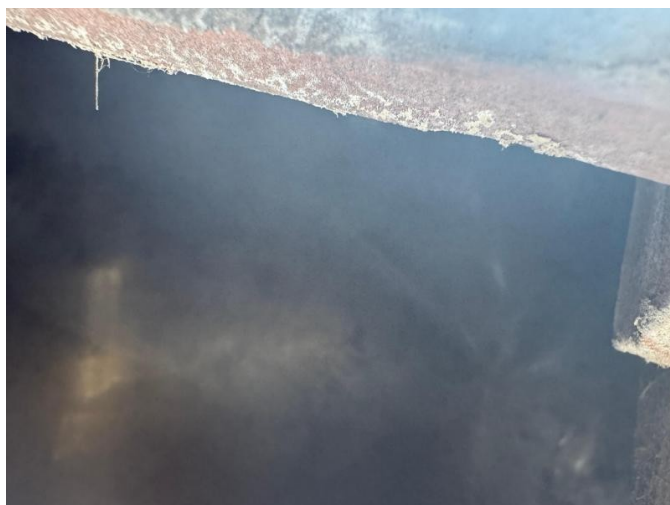
### Fiche 7: Onderdak soepel

| Beschrijving | Notitie | Terug te vinden op plannen |
|---|---|---|
| Fiche 7: Onderdak soepel | Het onderdak is soepel en betreft een dampscherm, deze is niet asbestverdacht. | Plan 1.5: Woning plan |

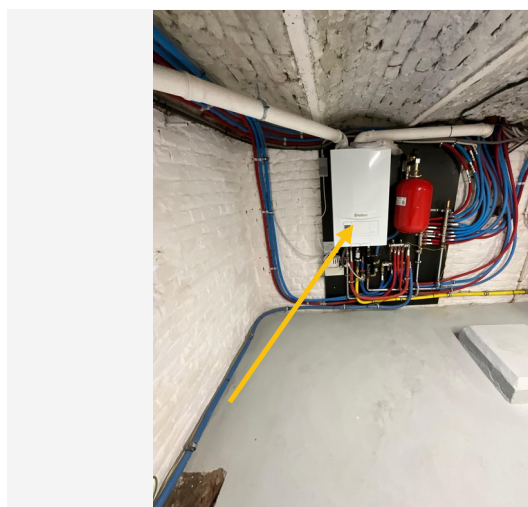
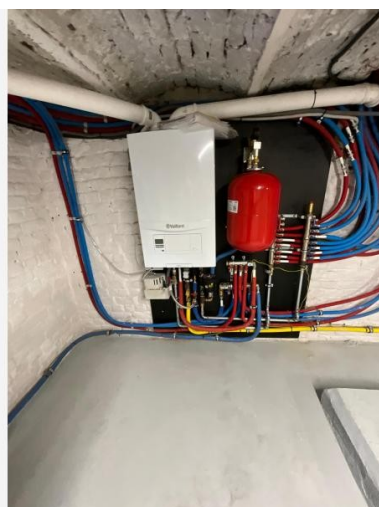
### Fiche 8: Ketel recent

| Beschrijving | Notitie | Terug te vinden op plannen |
|---|---|---|
| Fiche 8: Ketel recent | De ketel is recent en is niet asbestverdacht. | Plan 1.1: Plan Kelder |

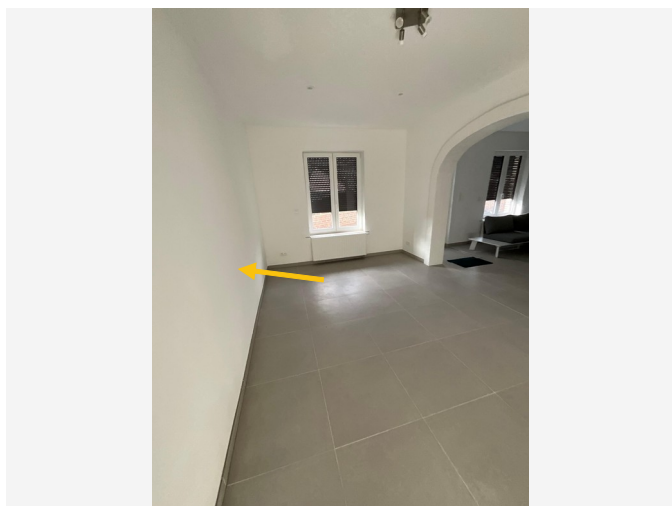
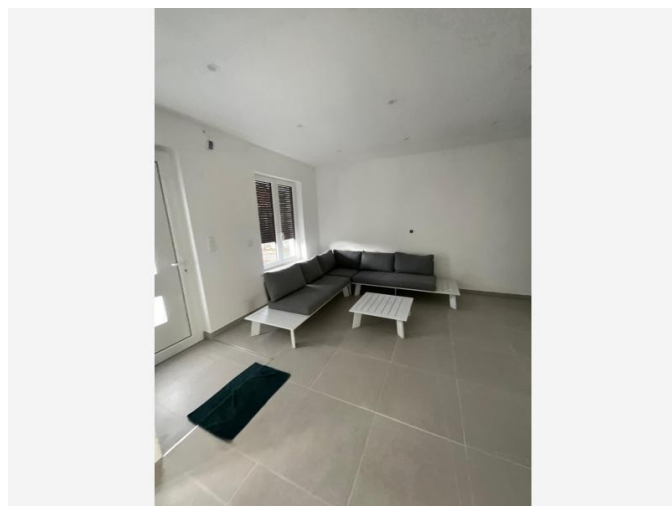
## Fiche 12: Valse wanden

| Beschrijving | Notitie | Terug te vinden op plannen |
|---|---|---|
| Fiche 12: Valse wanden | Er zijn binnenwanden afgewerkt met vals plaatmateriaal in gyproc.<br><br>Het is niet duidelijk of er verdacht pleisterwerk of ander materiaal aanwezig is achter deze valse wanden, het is aangewezen om bijkomend onderzoek uit te voeren bij werken. | Plan 1.2: Plan Gelijkvloers<br>Plan 1.3: Plan V+1<br>Plan 1.4: Plan Zolder |

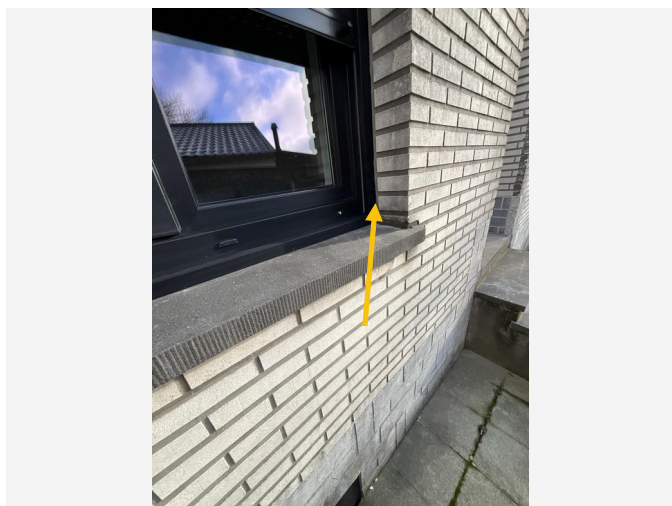
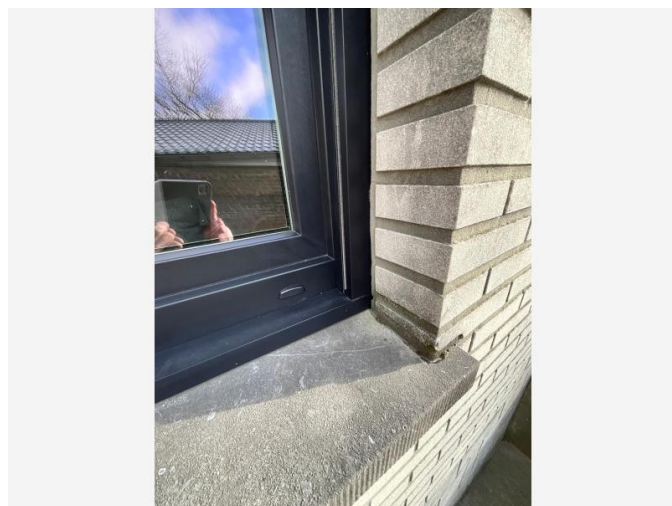
## Fiche 13: Ramen vernieuwd

| Beschrijving | Notitie | Terug te vinden op plannen |
|---|---|---|
| Fiche 13: Ramen vernieuwd | De ramen werden recent vernieuwd. | - |
