# Asbestinventarisatetest

Wampenberg 1A/1, 2370 Arendonk

Attestnummer : 20260116-000007.000

Uitgegeven op : 16.01.2026

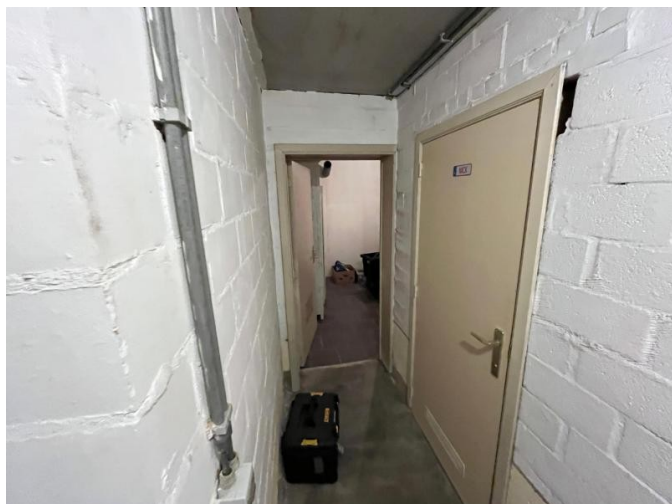
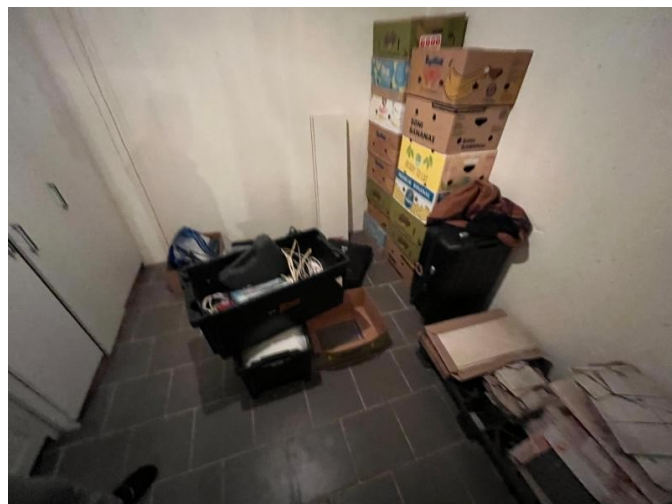
De berging/garage/kelder is geïnspecteerd. Er zijn geen visueel waarneembare asbestverdachte materialen aangetroffen.

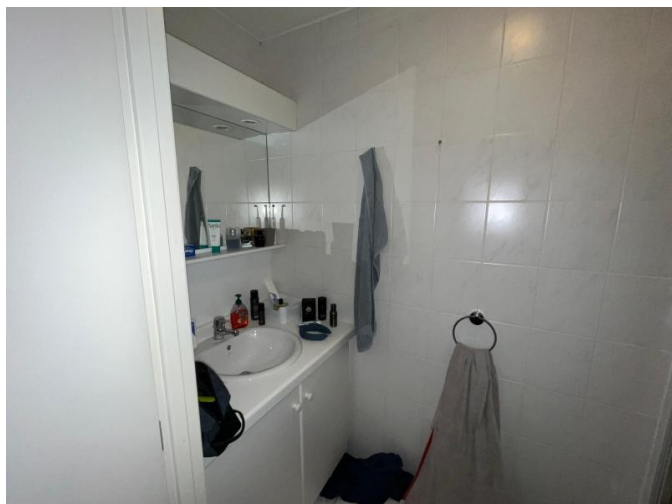
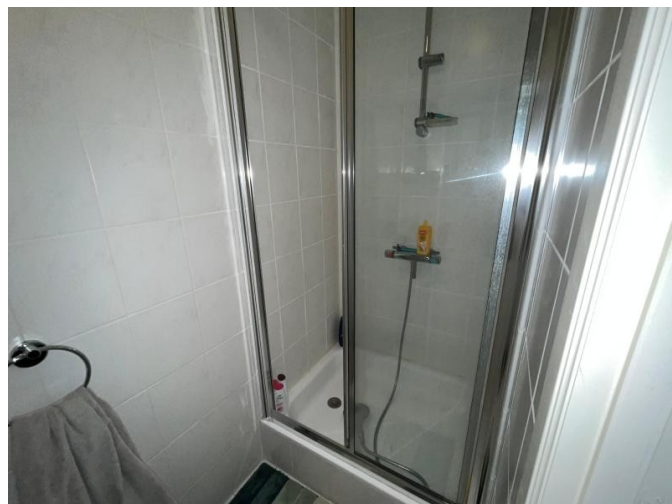
Op moment van de inspectie kon niet worden nagegaan of de tegellijm achter de muurtegels/plinten asbestverdacht is. Bij renovatie of verwijdering van de tegels dient het materiaal te worden geanalyseerd voor de werken van start gaan.

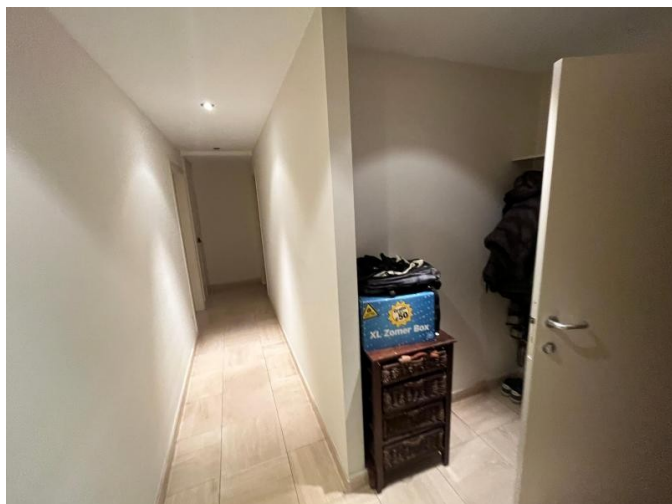
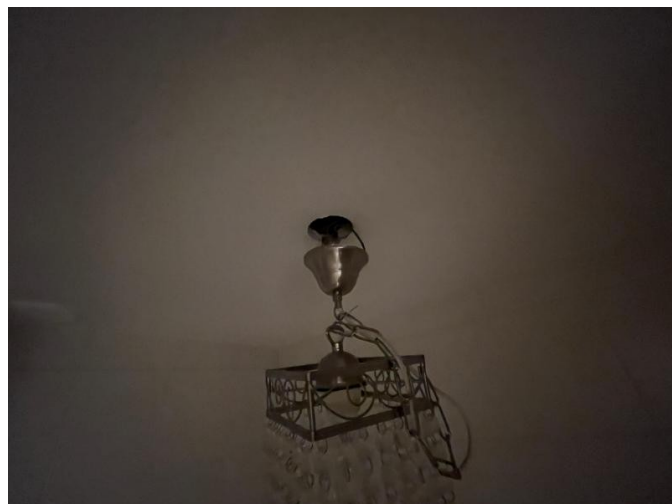
Het plafond bestaat uit gipskarton platen. Deze zijn niet asbestverdacht. De achterliggende laag is zonder destructief onderzoek niet te inspecteren.

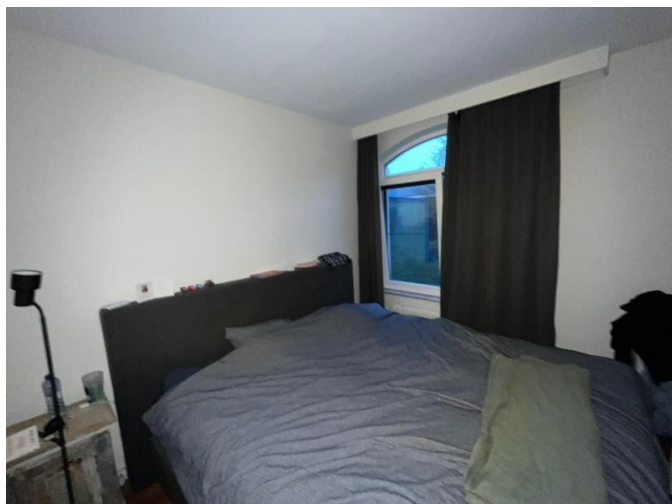
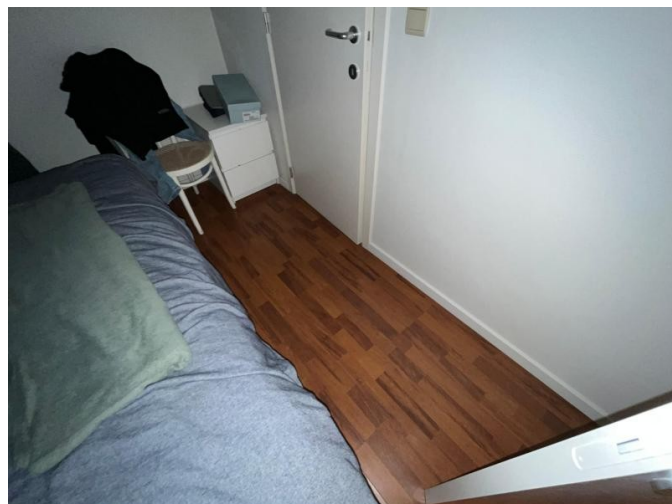
De aanwezige vloerbedekking is niet asbestverdacht. De onderliggende laag was echter niet inspecteerbaar zonder destructie tijdens de inspectie. Mogelijk is de onderliggende laag asbestverdacht.

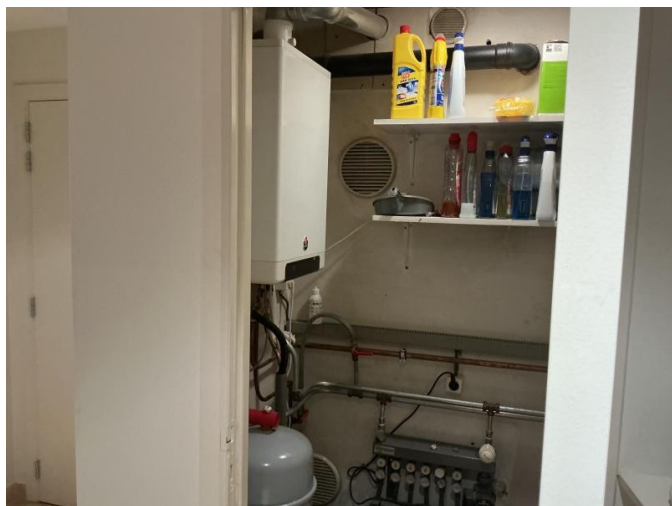
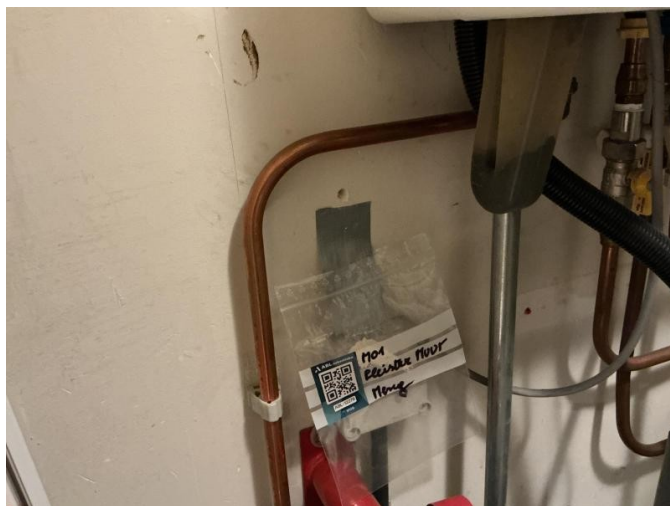
## Fiche 5: Pleisterwerk wanden

Geen asbest

| # | Type | Referentie | Resultaat |
|---|---|---|---|
| 5.1 | Mengmonster | M01 | Geen asbest |

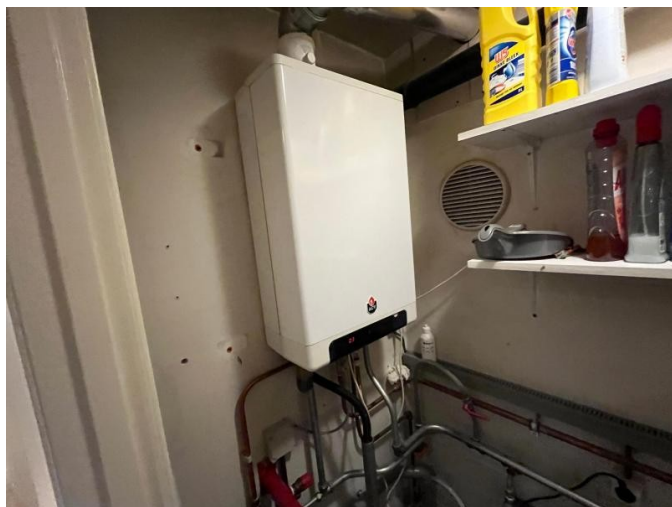
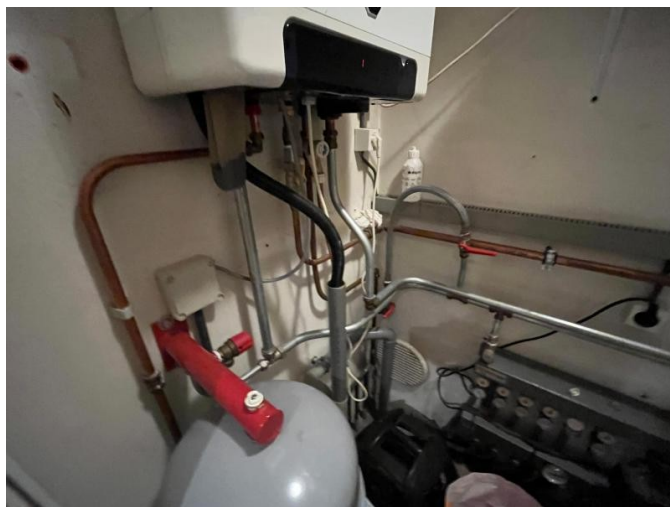
### Fiche 6: Materialen aan de stookketel(dichtingen, isol mat,...) niet verdacht

| Beschrijving | Notitie | Terug te vinden op plannen |
|---|---|---|
| Fiche 6: Materialen aan de stookketel(dichtingen, isol mat,...) niet verdacht | De materialen aan de stookketel (dichtingen, isolerend materiaal,...) zijn niet asbest verdacht. | Plan 1.1: Appartement bus 1 |

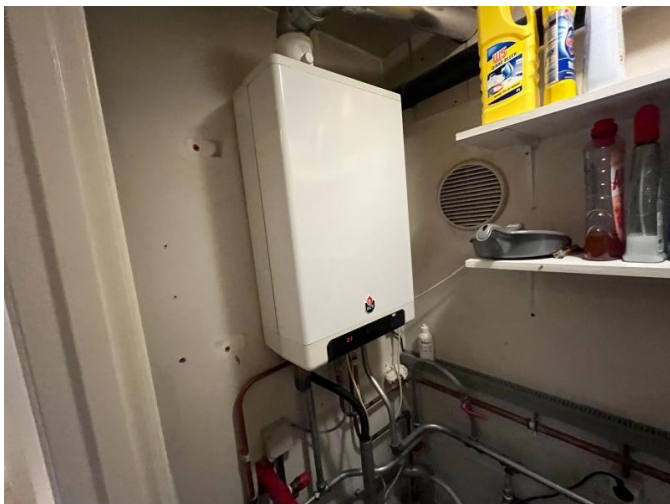
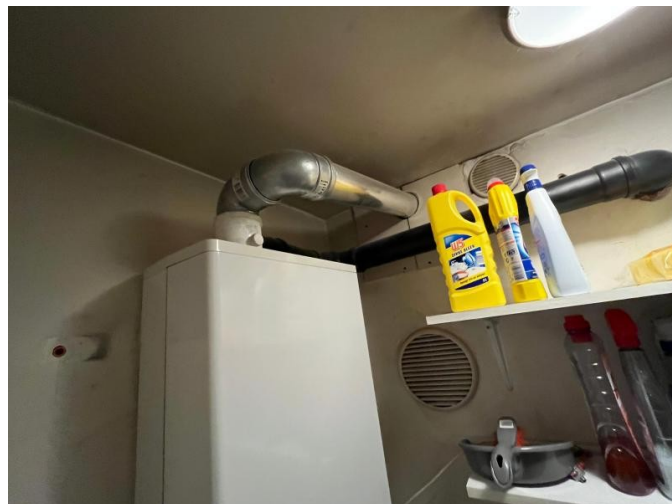
## Fiche 7: Rookgaskanalen - niet verdacht

| Beschrijving | Notitie | Terug te vinden op plannen |
|---|---|---|
| Fiche 7: Rookgaskanalen - niet verdacht | De materialen van rookgaskanalen zijn niet asbest verdacht. | Plan 1.1: Appartement bus 1 |

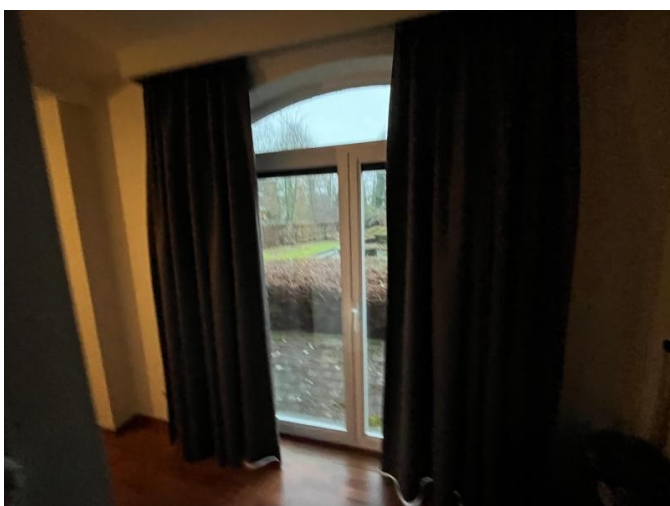
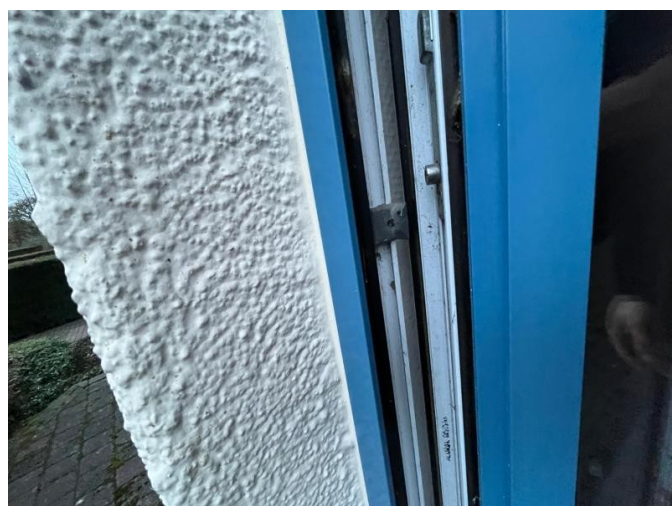
## Fiche 8: Afdichtingsmateriaal (mastiek,kit,..) aan schrijnwerk - Niet verdacht

| Beschrijving | Notitie | Terug te vinden op plannen |
|---|---|---|
| Fiche 8: Afdichtingsmateriaal (mastiek,kit,...) aan schrijnwerk - Niet verdacht | Het aanwezig afkittingsmateriaal is niet asbest-verdacht. | Plan 1.1: Appartement bus 1 |
