ASBESTINVENTARISATTEST

Leuvenselaan 113
3300 Tienen

2 augustus 2024

Onze referentie: 2024-08-172

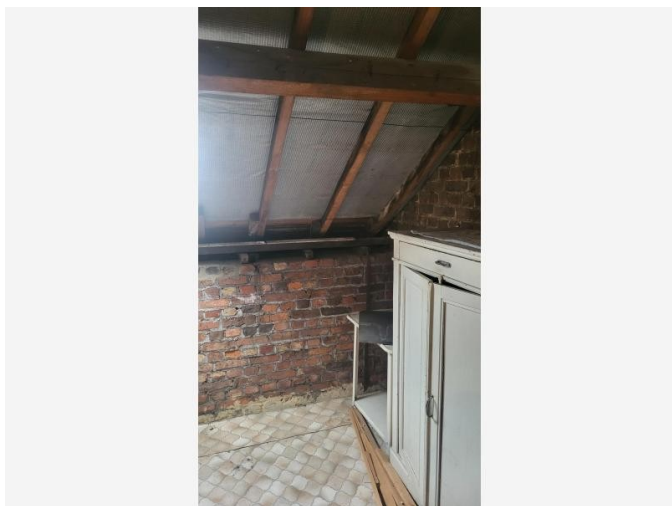
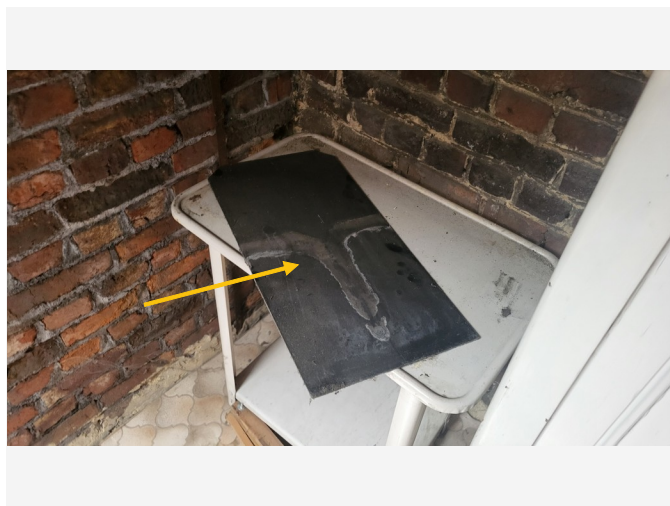
Het asbestmateriaal valt onder de mijlpaal van 2040.

Dringend verwijderen

Beschrijving	Reserveleien op zolder
Type afvalstof	Betreft stock-voorraad of gedemonteerde asbestmaterialen
Aanwezige resten	1 lei op zolder
Omgeving	Binnen
Primaire drager	Onderdelen - stock
Asbestmaterialen	<ul style="list-style-type: none">Dak- en gevelbekleding - Lei, shingle
Bindmiddel van asbestmateriaal	Cement
Gebondenheid op basis van bindmiddel	Hecht
Hoeveelheid (gewicht - aantal)	<ul style="list-style-type: none">0,20 kg - 1 stuk
Totaal gewicht	0,20 kg
Eenvoudig bereikbaar	Ja
Identificatiemethode	Vaststelling zonder monstername

- Verwijder het asbestafval.

- Eenvoudige handelingen: mag via doe-het-zelf of door werknemer(s) met opleidingsattest eenvoudige handelingen
Asbesttoepassing in hechtgebonden toepassing mag enkel door particulieren zelf verwijderd worden indien het asbesthoudende materiaal nog in goede staat is, zonder te breken verwijderd kan worden en deze losgemaakt kan worden met eenvoudig handgereedschap.

Indien de toepassingen niet onbeschadigd verwijderd kunnen worden, dienen deze door een aannemer met opleidingsattest of door een erkende asbestverwijderaar verwijderd te worden.

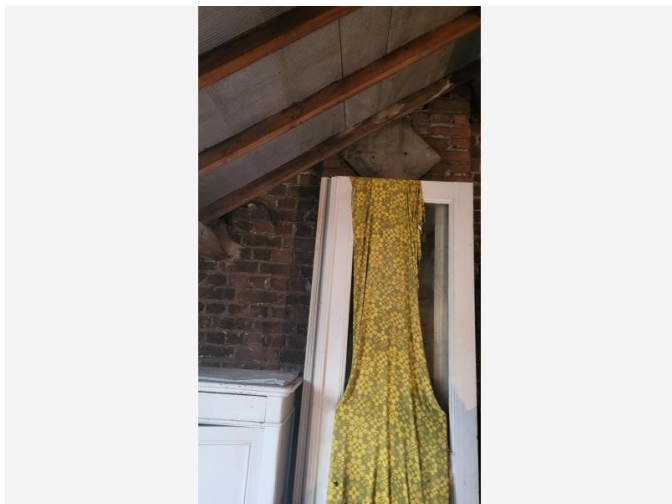
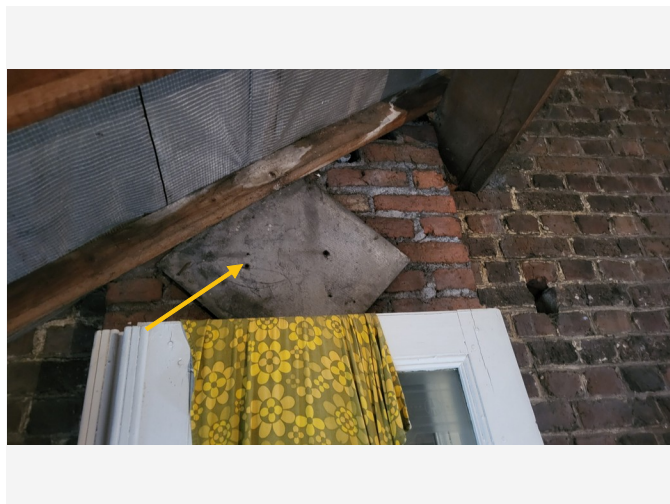
Het asbestmateriaal valt onder de mijlpaal van 2040.

Verwijderen

Eindbeoordeling materiaalrisico	Verhoogd materiaalrisico en/of verhoogde kans op vezelvrijgave
---------------------------------	----------------------------------------------------------------

Gebondenheid	Categorie 1: hechtgebonden in oorsprong
Asbestsoort (vezeltype)	Crocidoliet aanwezig
Asbestconcentratie	Laag (< 50%)
Afschermingsgraad van het gehele materiaal	Geheel of deels (ook) vrij aan de binnenlucht
Toestand van het materiaal	Licht beschadigd, licht verweerd. Intact calciumsilicaatmateriaal of categorie III 'gebondenheid'

Beschrijving	Muurplaat zolder
Omgeving	Binnen
Primaire drager	Binnenwand
Asbestmateriaal	Dak- en gevelbekleding - Nok, windveer, boeiboord
Bindmiddel van asbestmateriaal	Cement
Gebondenheid op basis van bindmiddel	Hecht
Hoeveelheid (oppervlakte - aantal)	<ul style="list-style-type: none">• 0,15 m² - 1 stuk
Totale oppervlakte	0,15 m ²
Eenvoudig bereikbaar	Ja
Bevestigingswijze	<ul style="list-style-type: none">• Geschroefd• Genageld, geniet
Identificatiemethode	Vaststelling zonder monsternamen
Destructieve handeling voor identificatie	Nee

- Zorg voor een veilig beheer. Vermijd het beschadigen van het asbestmateriaal. Controleer de toestand jaarlijks op wijzigingen.

- Eenvoudige handelingen: mag via doe-het-zelf of door werknemer(s) met opleidingsattest eenvoudige handelingen
Asbesttoepassing in hechtgebonden toepassing mag enkel door particulieren zelf verwijderd worden indien het asbesthoudende materiaal nog in goede staat is, zonder te breken verwijderd kan worden en deze losgemaakt kan worden met eenvoudig handgereedschap.

Indien de toepassingen niet onbeschadigd verwijderd kunnen worden, dienen deze door een aannemer met opleidingsattest of door een erkende asbestverwijderaar verwijderd te worden.

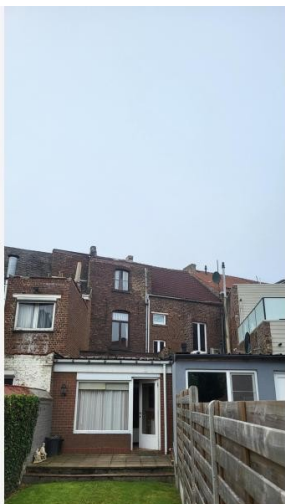
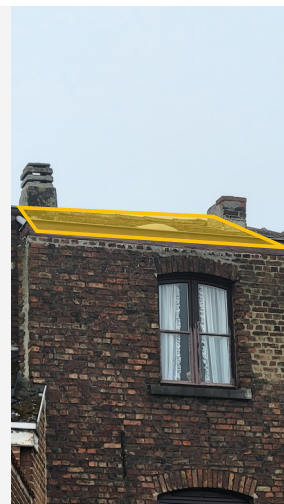
Het asbestmateriaal valt onder de mijlpaal van 2034.

Verwijderen

Eindbeoordeling materiaalrisico	Verhoogd materiaalrisico en/of verhoogde kans op vezelvrijgave
---------------------------------	----------------------------------------------------------------

Gebondenheid	Categorie 1: hechtgebonden in oorsprong
Asbestsoort (vezeltype)	Crocidoliet aanwezig
Asbestconcentratie	Laag (< 50%)
Afschermingsgraad van het gehele materiaal	Geheel of deels vrij aan de buitenlucht
Toestand van het materiaal	Matig beschadigd, matig verweerd

Beschrijving	Dakbedekking woning
Omgeving	Buiten
Primaire drager	Schuin dak
Asbestmateriaal	Dak- en gevelbekleding - Lei, shingle
Bindmiddel van asbestmateriaal	Cement
Gebondenheid op basis van bindmiddel	Hecht
Hoeveelheid (oppervlakte - aantal)	<ul style="list-style-type: none">• 60,00 m² - 1 stuk
Totale oppervlakte	60,00 m ²
Eenvoudig bereikbaar	Ja
Bevestigingswijze	<ul style="list-style-type: none">• Genageld, geniet
Identificatiemethode	Vaststelling zonder monsternamen
Destructieve handeling voor identificatie	Nee

- Zorg voor een veilig beheer. Vermijd het beschadigen van het asbestmateriaal. Controleer de toestand jaarlijks op wijzigingen.
- Hemelwater dat afspoelt van asbestcement daken of gevels kan asbestdeeltjes bevatten. Gebruik het enkel voor gesloten circuits (bv. spoelen toiletten). Reinig na het vervangen van het dak of de gevel de dakgoten en regenwaterput of -ton om asbesthoudend sediment of slib te verwijderen

- Eenvoudige handelingen: mag via doe-het-zelf of door werknemer(s) met opleidingsattest eenvoudige handelingen
Asbesttoepassing in hechtgebonden toepassing mag enkel door particulieren zelf verwijderd worden indien het asbesthoudende materiaal nog in goede staat is, zonder te breken verwijderd kan worden en deze losgemaakt kan worden met eenvoudig handgereedschap.
Indien de toepassingen niet onbeschadigd verwijderd kunnen worden, dienen deze door een aannemer met opleidingsattest of door een erkende asbestverwijderaar verwijderd te worden.
Eventuele mosbegroeiing dient tevens als asbesthoudend aanzien te worden en wordt best samen met de dakbedekking als asbesthoudend afval verwijderd.

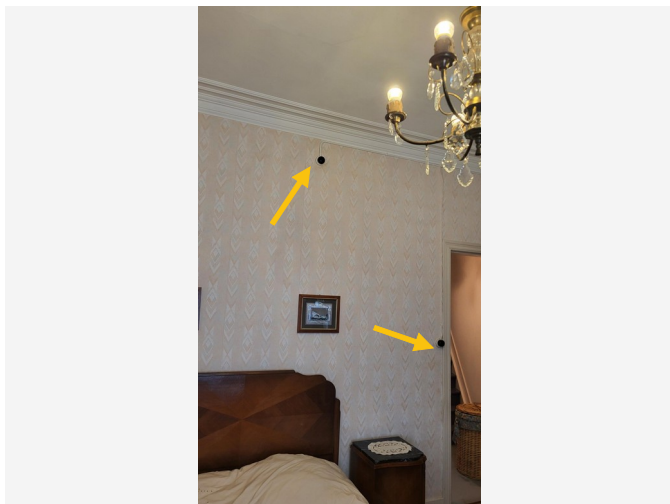
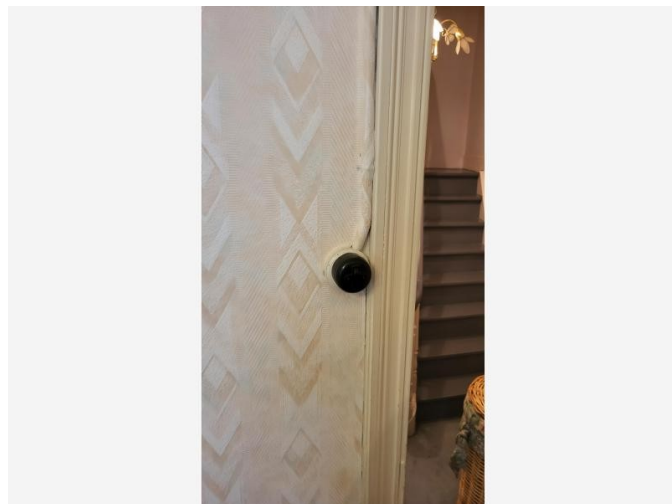
Het asbestmateriaal valt onder de mijlpaal van 2040.

Zorgvuldig beheren

Eindbeoordeling materiaalisico	Laag materiaalisico en/of verlaagde kans op vezelvrijgave
--------------------------------	-----------------------------------------------------------

Gebondenheid	Categorie 1: hechtgebonden in oorsprong
Asbestsoort (vezeltype)	Crocidoliet aanwezig
Asbestconcentratie	Laag (< 50%)
Afschermingsgraad van het gehele materiaal	Geheel of deels (ook) vrij aan de binnenlucht
Toestand van het materiaal	Onbeschadigd, niet verweerd

Beschrijving	Elektrische uitrusting Bakeliet
Omgeving	Binnen
Primaire drager	Communicatie en elektrische infrastructuur en uitrusting
Asbestmateriaal	Plaat, paneel, tablet - Type Bakeliet
Bindmiddel van asbestmateriaal	Kunststof of -hars
Gebondenheid op basis van bindmiddel	Hecht
Hoeveelheid (oppervlakte - dikte - aantal)	<ul style="list-style-type: none">• 0,20 m² - 0,30 cm - 1 stuk
Totaal volume	< 0,001 m ³
Eenvoudig bereikbaar	Ja
Bevestigingswijze	<ul style="list-style-type: none">• Geschroefd
Identificatiemethode	Vaststelling zonder monsternamen
Destructieve handeling voor identificatie	Nee
Opmerking	Schakelaars en stopcontacten uit bakeliet verspreid doorheen de woning. Mogelijks niet alle toepassingen zichtbaar op moment van plaatsbezoek.

- Zorg voor een veilig beheer. Vermijd het beschadigen van het asbestmateriaal. Controleer de toestand jaarlijks op wijzigingen.

- Eenvoudige handelingen: mag via doe-het-zelf of door werknemer(s) met opleidingsattest eenvoudige handelingen
Asbesttoepassing in hechtgebonden toepassing mag enkel door particulieren zelf verwijderd worden indien het asbesthoudende materiaal nog in goede staat is, zonder te breken verwijderd kan worden en deze losgemaakt kan worden met eenvoudig handgereedschap.

Indien de toepassingen niet onbeschadigd verwijderd kunnen worden, dienen deze door een aannemer met opleidingsattest of door een erkende asbestverwijderaar verwijderd te worden.

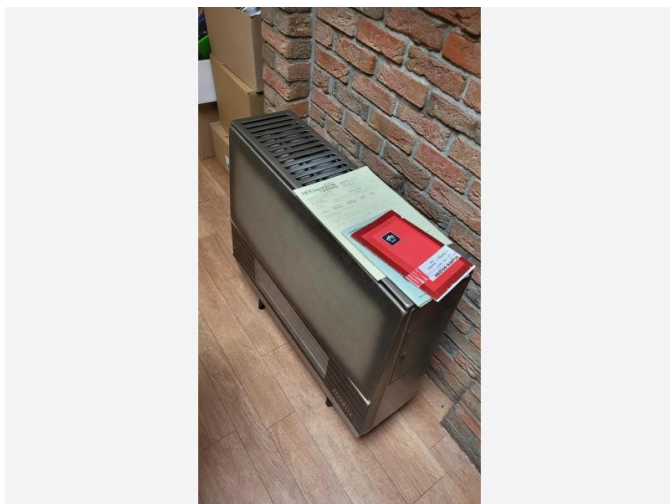
Vrije foto

Op het gelijkvloers zijn er 2 gaskachels aanwezig. We hebben geen gegevens over deze toestellen. Mogelijks bevatten deze asbesthoudende toepassingen. Dit dient bij ontmanteling of bij werken nader onderzocht te worden.

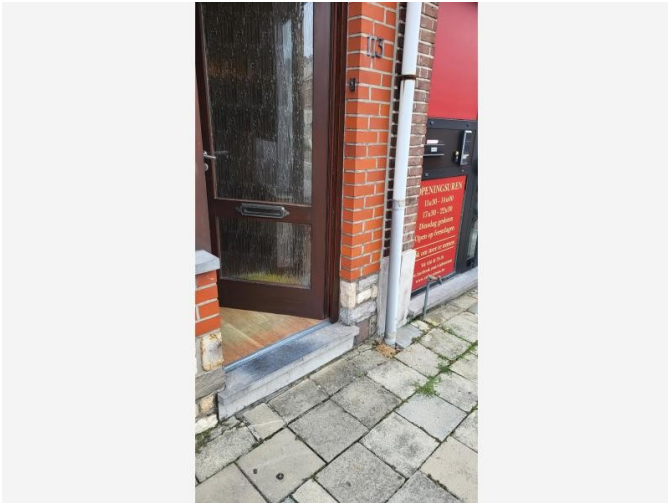
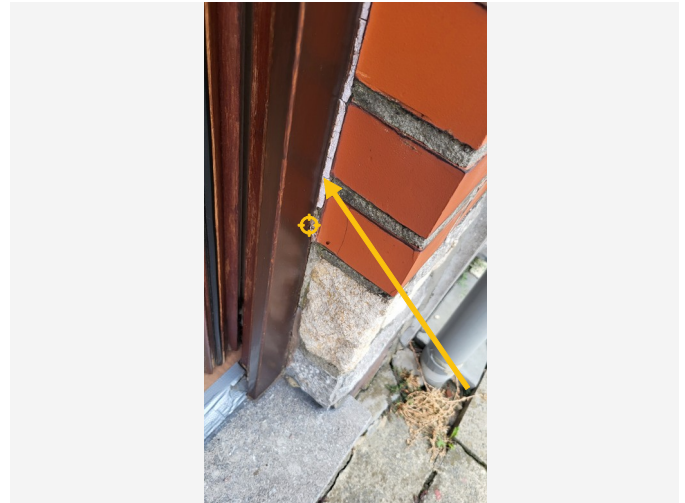
Fiche 6: Mastiek raam/gevel

Geen asbest

#	Type	Referentie	Resultaat
6.1	Mengmonster	SN1.1-240802	Geen asbest

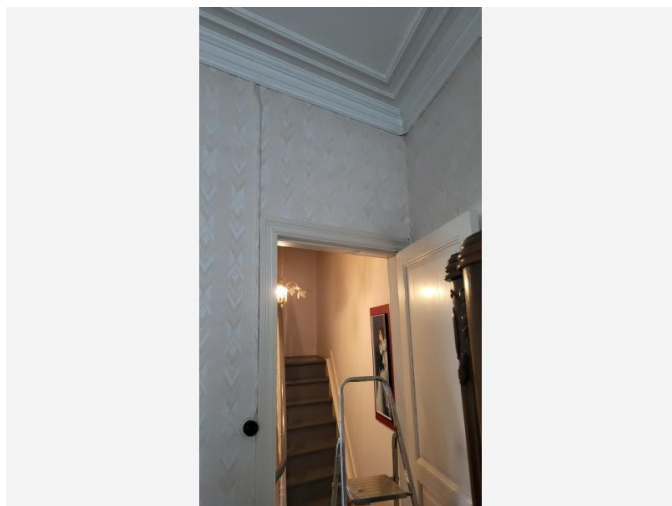
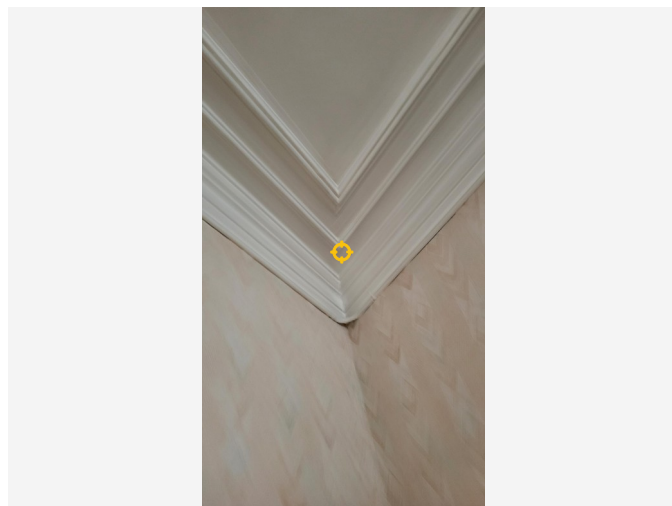
Geen asbest

#	Type	Referentie	Resultaat
7.1	Mengmonster	SN1.5-240802	Geen asbest

Beschrijving	Pleisterwerk plafonds
Omgeving	Binnen
Primaire drager	Plafond
Bindmiddel van materiaal	Gips - kalk
Gebondenheid op basis van bindmiddel	Niet-hechtgebonden
Hoeveelheid (oppervlakte - dikte - aantal)	• 70,00 m ² - 1,00 cm - 1 stuk
Totaal volume	0,70 m ³
Identificatiemethode	Vaststelling met monstername
Destructieve handeling voor identificatie	Nee
Opmerking	Geen stookruimte aanwezig, geen zichtbaar pleisterwerk in badkamer en keuken.

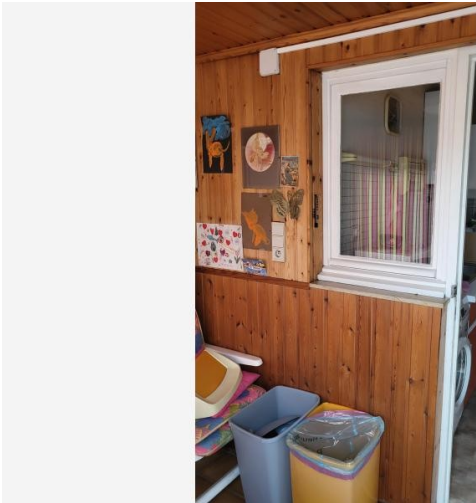
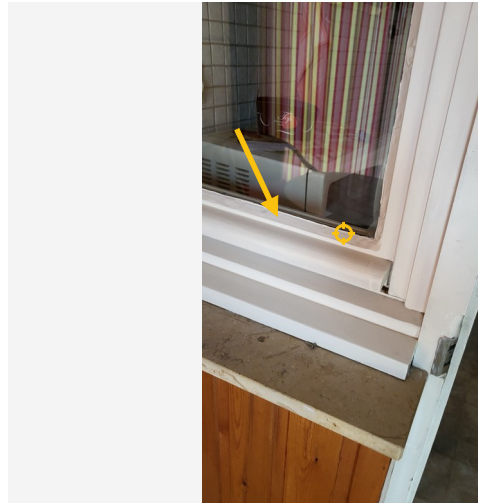
Fiche 8: Mastiek raam/glas oude ramen

Geen asbest

#	Type	Referentie	Resultaat
8.1	Puntmonster	SN1.3-240802	Geen asbest

Beschrijving	Mastiek raam/glas oude ramen
Omgeving	Grenst aan binnen- en buitenlucht
Primaire drager	Wandopening verticaal (raam, deur, ...)
Bindmiddel van materiaal	Kitten, mastiek, pasta
Gebondenheid op basis van bindmiddel	Hecht
Hoeveelheid (gewicht - aantal)	<ul style="list-style-type: none">• 0,10 kg - 1 stuk
Totaal gewicht	0,10 kg
Identificatiemethode	Vaststelling met monstername
Destructieve handeling voor identificatie	Nee
Opmerking	Enkel bij oude ramen keuken/veranda en zolderverdiep.

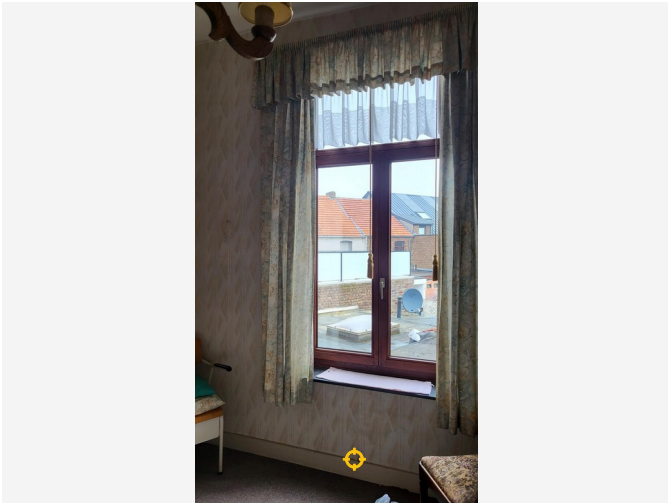
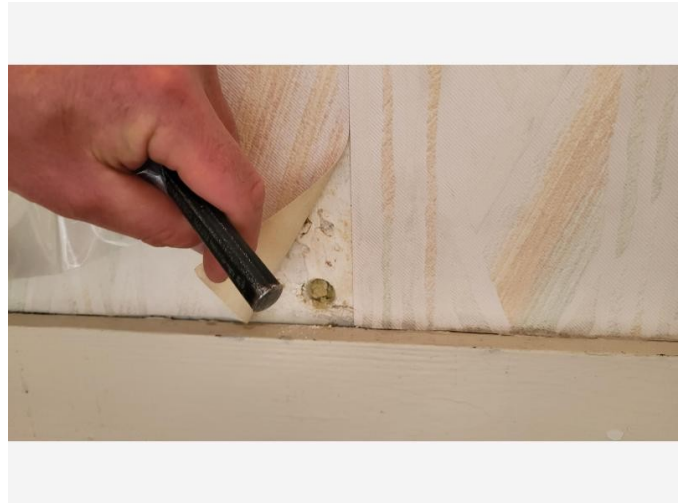
Fiche 9: Pleisterwerk wanden

Geen asbest

#	Type	Referentie	Resultaat
9.1	Mengmonster	SN1.4-240802	Geen asbest

Beschrijving	Pleisterwerk wanden
Omgeving	Binnen
Primaire drager	Binnenwand
Bindmiddel van materiaal	Gips - kalk
Gebondenheid op basis van bindmiddel	Niet-hechtgebonden
Hoeveelheid (oppervlakte - dikte - aantal)	• 300,00 m ² - 1,00 cm - 1 stuk
Totaal volume	3,00 m ³
Identificatiemethode	Vaststelling met monstername
Destructieve handeling voor identificatie	Nee
Opmerking	Geen stookruimte aanwezig, geen zichtbaar pleisterwerk in badkamer en keuken.

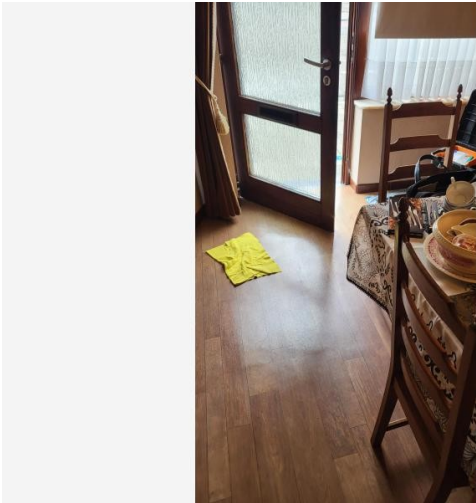
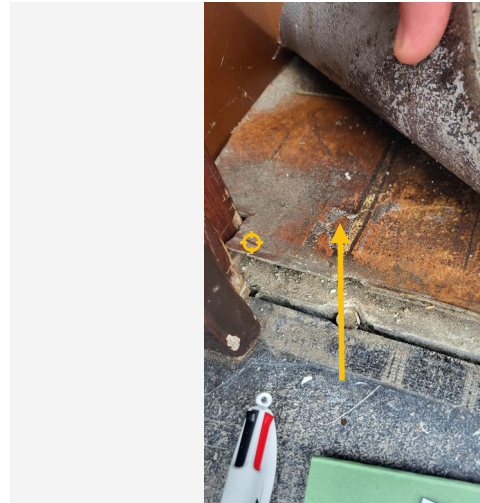
Geen asbest

#	Type	Referentie	Resultaat
10.1	Puntmonster	SN1.2-240802	Geen asbest

Beschrijving	Vloerzeil Leefruimte gelijkvloers
Omgeving	Binnen
Primaire drager	Vloer
Bindmiddel van materiaal	Kunststof of -hars
Gebondenheid op basis van bindmiddel	Hecht
Hoeveelheid (oppervlakte - aantal)	<ul style="list-style-type: none">• 25,00 m² - 1 stuk
Totale oppervlakte	25,00 m ²
Identificatiemethode	Vaststelling met monstername
Destructieve handeling voor identificatie	Nee
Opmerking	Bedekt door laminaatvloer, niet duidelijk in welke ruimtes deze allemaal doorloopt.
