# Asbestinventarisatetest

Bikschotelaan 242/401, 2140 Antwerpen

Attestnummer : 20230119-000119.000

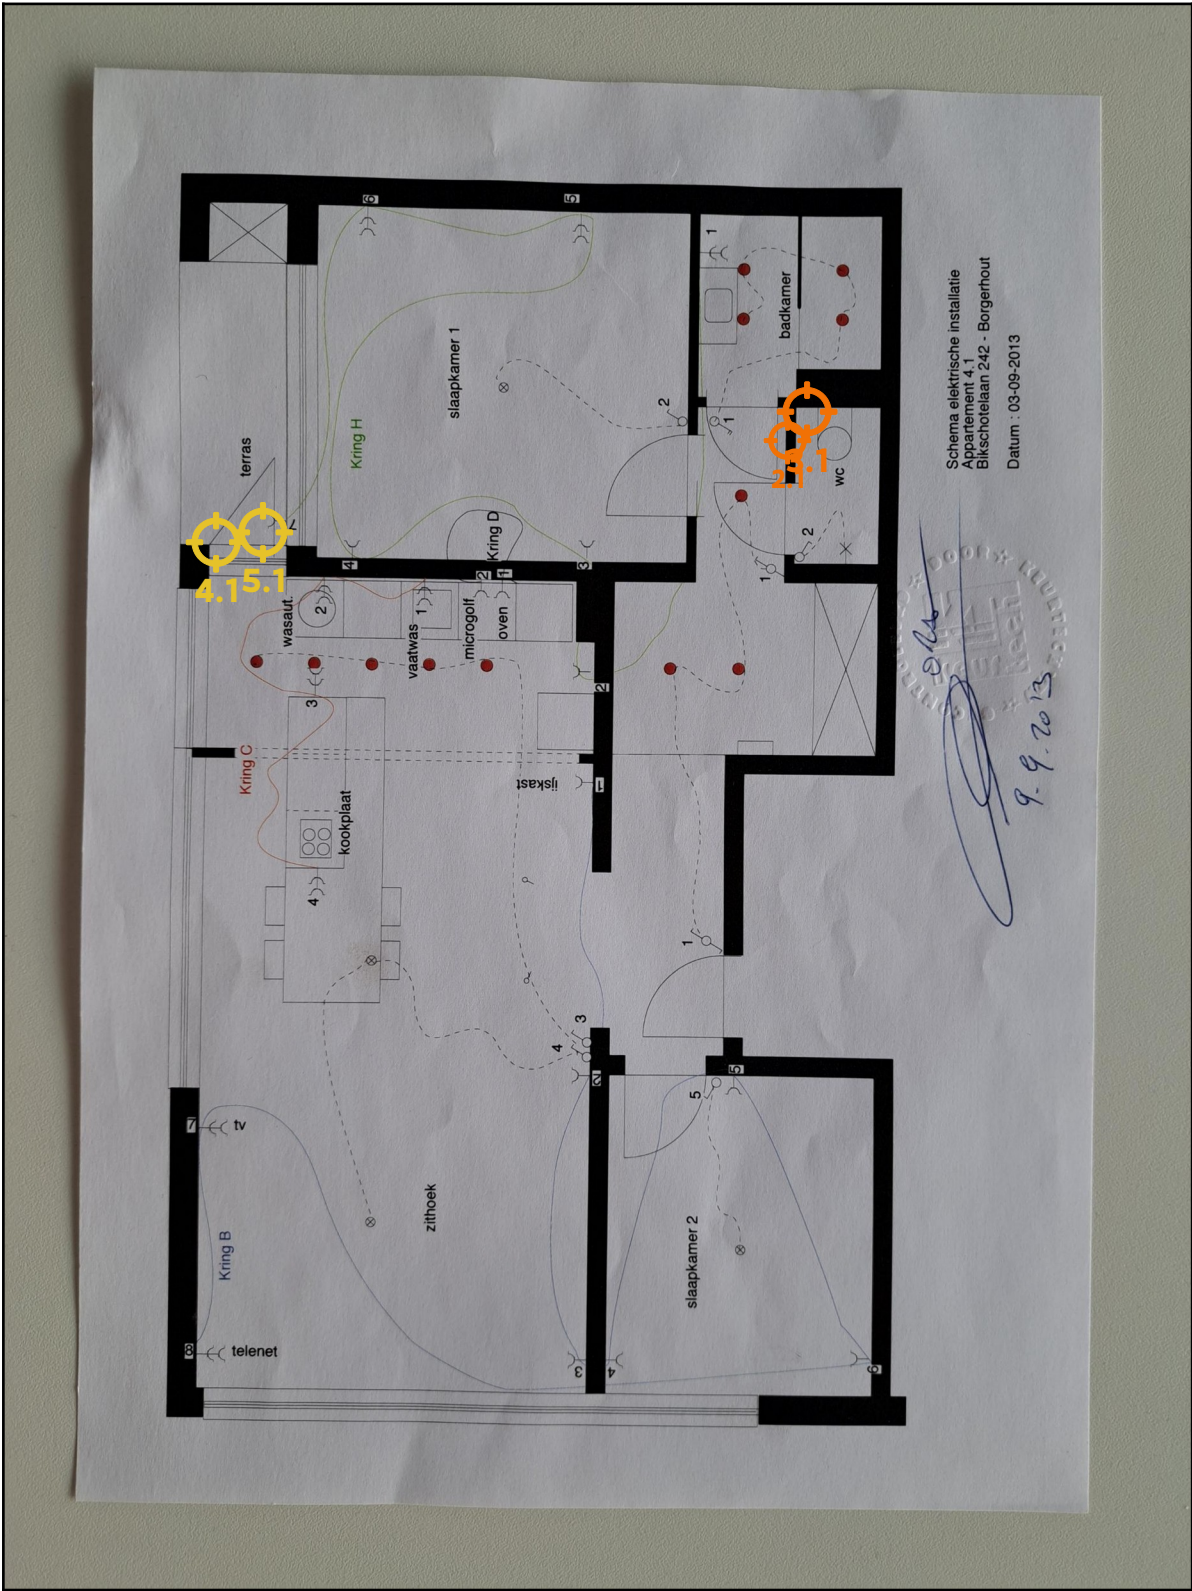
# Plan 1.1: Appartement 4 L verdiep

| 2. Pleisterwerk plafond | Asbestmateriaal | Maatregelen nemen |
| 3. Pleisterwerk muur | Asbestmateriaal | Maatregelen nemen |
| 4. Mastiek Alu, raam | Asbestmateriaal | Zorgvuldig beheren |
| 5. Plaat type Glasal | Asbestmateriaal | Zorgvuldig beheren |

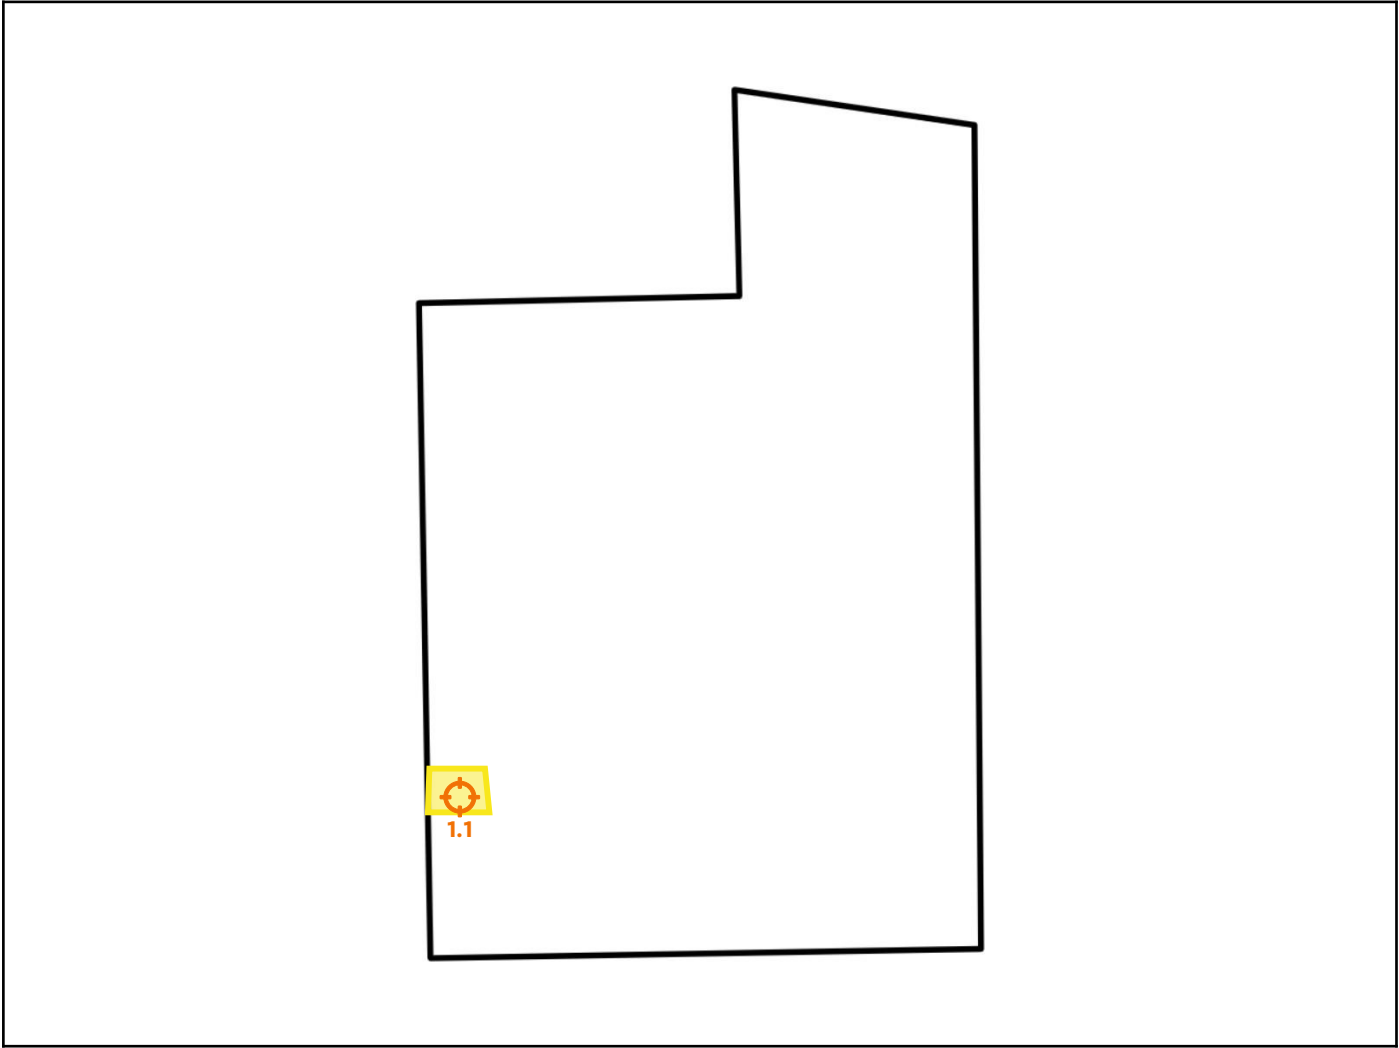
# Plan 1.2: Kelder

| Beschrijving | Type | Actie |
|---|---|---|
| 1. Leiding isolatie | Asbestmateriaal | Verwijderen |

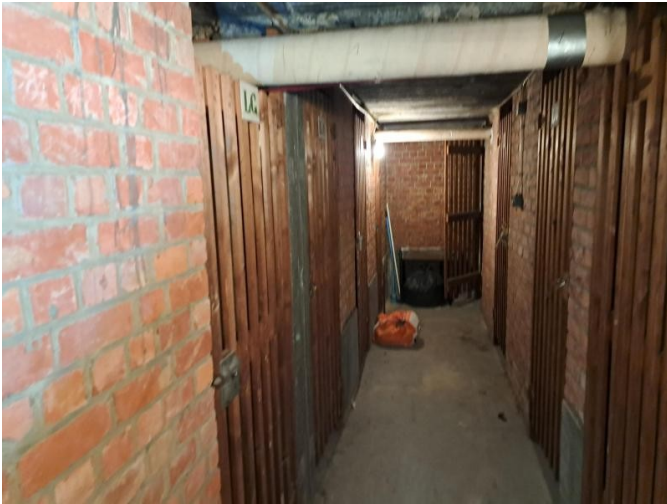
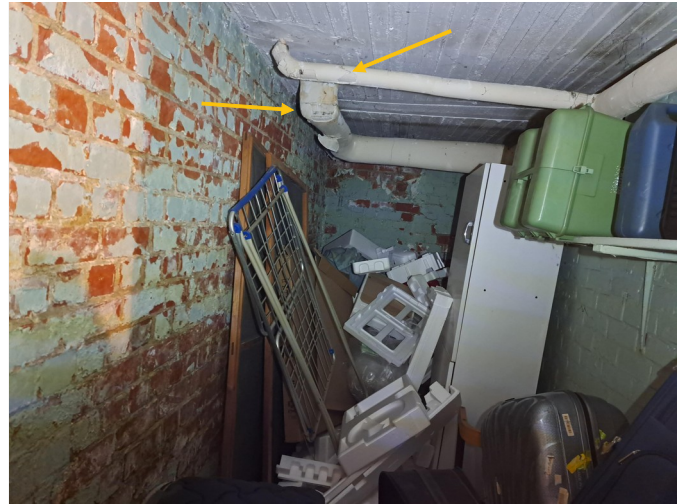
Overzichtsfoto

Detailfoto

| Eindbeoordeling materiaalrisico | Verhoogd materiaalrisico en/of verhoogde kans op vezelvrijgave |

| Toestand van het materiaal | Licht beschadigd, licht verweerd. Intact materiaal type Pical – asbestboard of categorie III 'gebondenheid' |

| # | Type | Referentie | Resultaat |
|---|---|---|---|
| 1.1 | Puntmonster | ID 5 | Chrysotiel |

| Beschrijving | Leiding isolatie |

Verwijderen

- Zorg voor een veilig beheer. Vermijd het beschadigen van het asbestmateriaal. Controleer de toestand jaarlijks op wijzigingen.
- Verwijder dit asbestmateriaal zo snel mogelijk. Volg de toestand goed op.

- Hermetische zone (erkend asbestverwijderaar)  
Leidingisolatie is een asbesttoepassing met een hoog risico op emissie. Het mag enkel verwijderd worden door een erkend asbestverwijderaar met een hermetische zone.

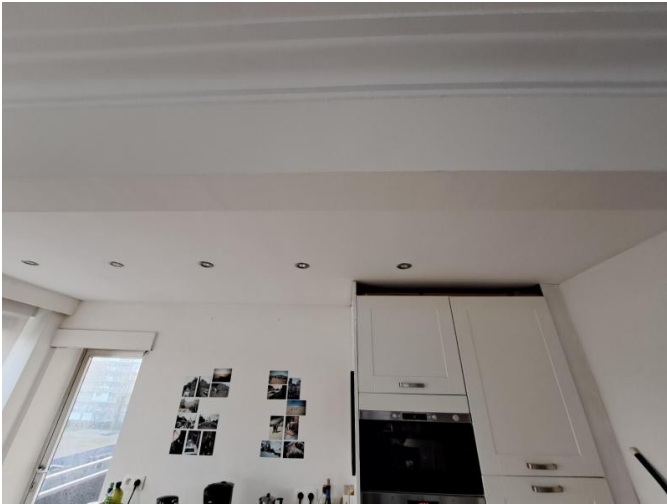
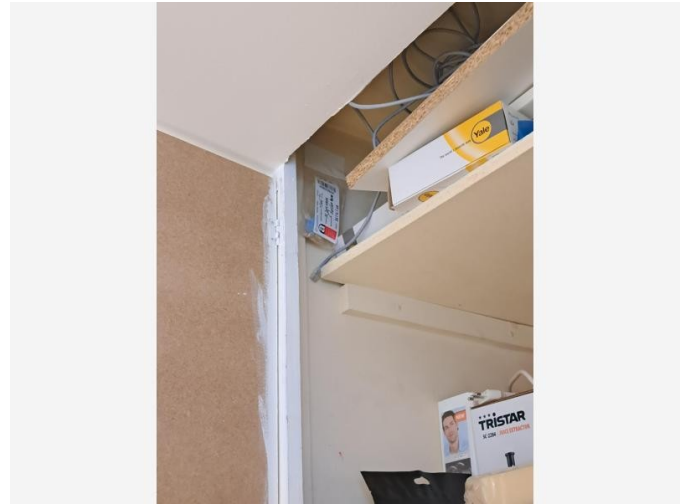
Overzichtsfoto

Detailfoto

| Eindbeoordeling materiaalrisico | Verhoogd materiaalrisico en/of verhoogde kans op vezelvrijgave |

| Toestand van het materiaal | Licht beschadigd, licht verweerd. Intact materiaal type Pical – asbestboard of categorie III 'gebondenheid' |

| # | Type | Referentie | Resultaat |
|---|---|---|---|
| 2.1 | Puntmonster | ID2 | Chrysotiel |

| Beschrijving | Pleisterwerk plafond |

Maatregelen nemen

- Zorg voor een veilig beheer. Vermijd het beschadigen van het asbestmateriaal. Controleer de toestand jaarlijks op wijzigingen.
- Verwijder dit asbestmateriaal zo snel mogelijk. Volg de toestand goed op.

- Hermetische zone (erkend asbestverwijderaar)  
Bij het verwijderen van pleisterwerk is er een hoog risico op het vrijkomen van asbestvezels. Het mag enkel verwijderd worden door een erkend asbestverwijderaar met een hermetische zone.

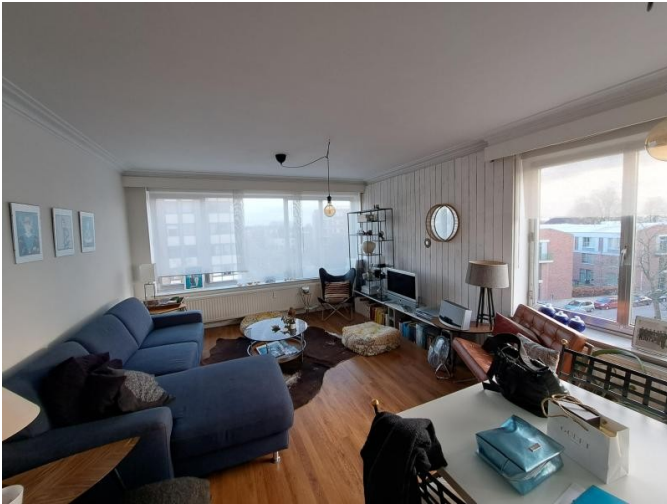
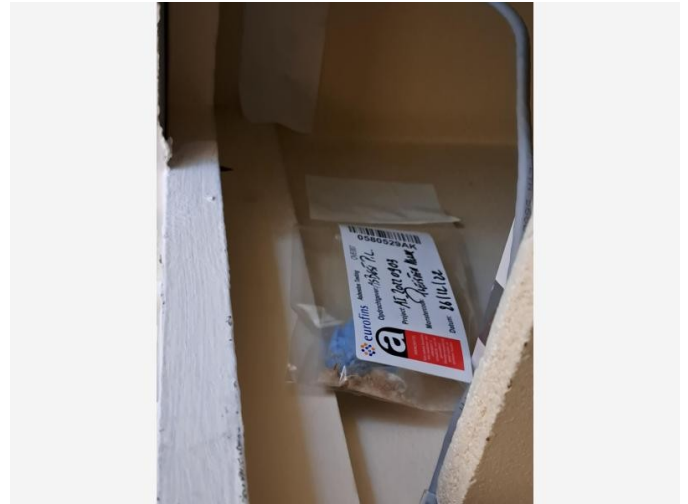
Overzichtsfoto

Detailfoto

| Eindbeoordeling materiaalrisico | Verhoogd materiaalrisico en/of verhoogde kans op vezelvrijgave |

| Toestand van het materiaal | Licht beschadigd, licht verweerd. Intact materiaal type Pical – asbestboard of categorie III 'gebondenheid' |

| # | Type | Referentie | Resultaat |
|---|---|---|---|
| 3.1 | Puntmonster | ID1 | Chrysotiel |

| Beschrijving | Pleisterwerk muur |

Maatregelen nemen

- Zorg voor een veilig beheer. Vermijd het beschadigen van het asbestmateriaal. Controleer de toestand jaarlijks op wijzigingen.
- Verwijder dit asbestmateriaal zo snel mogelijk. Volg de toestand goed op.

- Hermetische zone (erkend asbestverwijderaar)  
Bij het verwijderen van pleisterwerk is er een hoog risico op het vrijkomen van asbestvezels. Het mag enkel verwijderd worden door een erkend asbestverwijderaar met een hermetische zone.

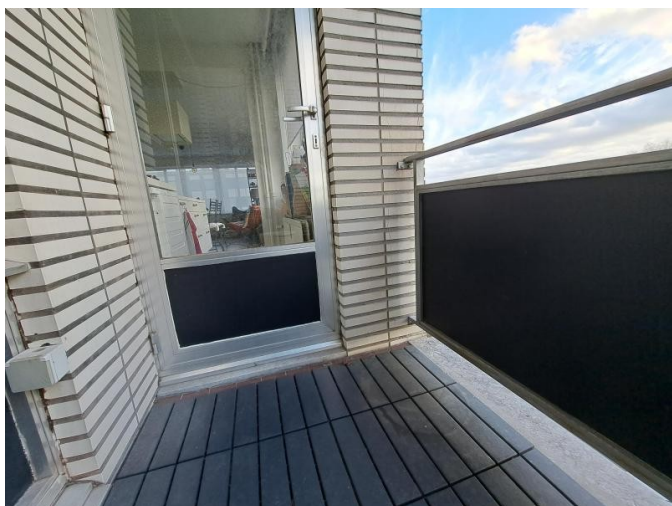
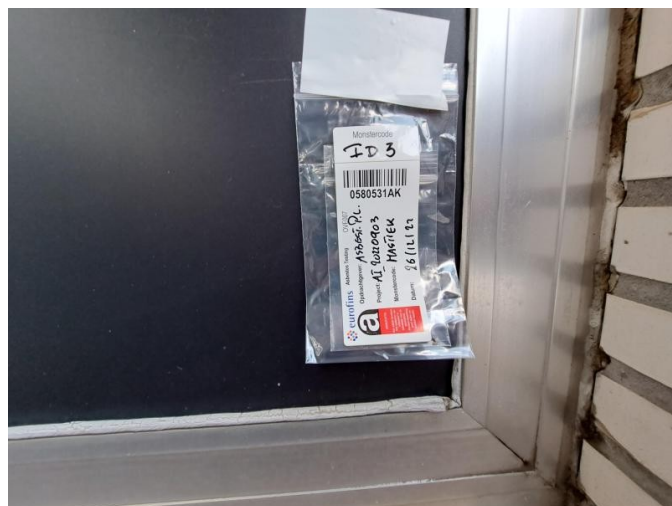
Overzichtsfoto

Detailfoto

| Eindbeoordeling materiaalrisico | Laag materiaalrisico en/of verlaagde kans op vezelvrijgave |

| Toestand van het materiaal | Licht beschadigd, licht verweerd. Intact materiaal type Pical – asbestboard of categorie III 'gebondenheid' |

| # | Type | Referentie | Resultaat |
|---|---|---|---|
| 4.1 | Puntmonster | ID3 | Chrysotiel |

| Beschrijving | Mastiek Alu, raam |

Zorgvuldig beheren

- Zorg voor een veilig beheer. Vermijd het beschadigen van het asbestmateriaal. Controleer de toestand jaarlijks op wijzigingen.
- Verwijder dit asbestmateriaal zo snel mogelijk. Volg de toestand goed op.

- Eenvoudige handelingen: enkel door erkend asbestverwijderaar  
Deze toepassing kan verwijderd worden met eenvoudige handeling door een doe-het-zelver of een professional die beschikt over het opleidingsattest 'Asbestverwijdering eenvoudige handelingen'. Hiervoor dient eerst de dakbedekking verwijderen te worden. Bij het verwijderen moet steeds rekening worden gehouden met alle milieu- en veiligheidsvoorschriften.

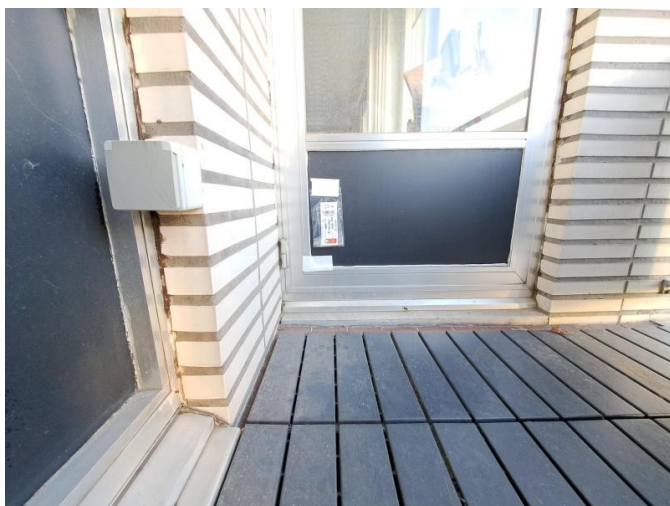
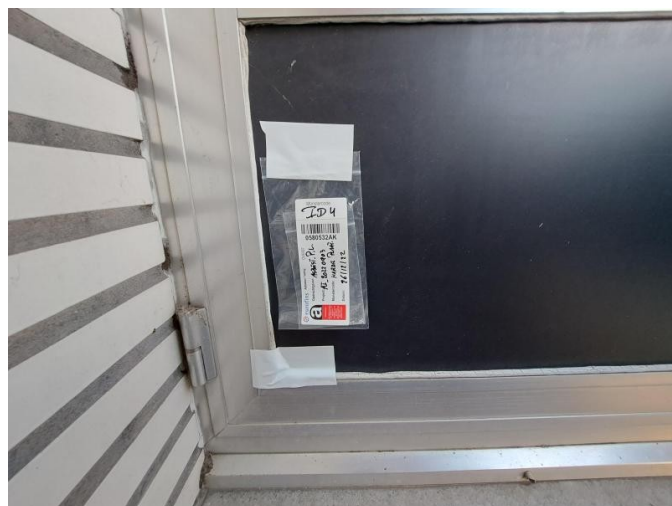
Overzichtsfoto

Detailfoto

| Eindbeoordeling materiaalrisico | Laag materiaalrisico en/of verlaagde kans op vezelvrijgave |

| Toestand van het materiaal | Licht beschadigd, licht verweerd. Intact materiaal type Pical – asbestboard of categorie III 'gebondenheid' |

| # | Type | Referentie | Resultaat |
|---|---|---|---|
| 5.1 | Puntmonster | ID4 | Chrysotiel |

| Beschrijving | Plaat type Glasal |

Zorgvuldig beheren

- Zorg voor een veilig beheer. Vermijd het beschadigen van het asbestmateriaal. Controleer de toestand jaarlijks op wijzigingen.
- Verwijder dit asbestmateriaal zo snel mogelijk. Volg de toestand goed op.

- Eenvoudige handelingen: mag via doe-het-zelf of door werknemer(s) met opleidingsattest eenvoudige handelingen  
Deze toepassing kan via eenvoudige handeling verwijderd worden door een doe-het-zelver en vervangen worden door een andere plaat. Bij het verwijderen moet steeds rekening worden gehouden met alle milieu- en veiligheidsvoorschriften.
