# Asbestinventarisatetest

Dwarsdijk 19, 2830 Willebroek

Attestnummer : **20251223-000511.003**

Uitgegeven op : **16.01.2026**

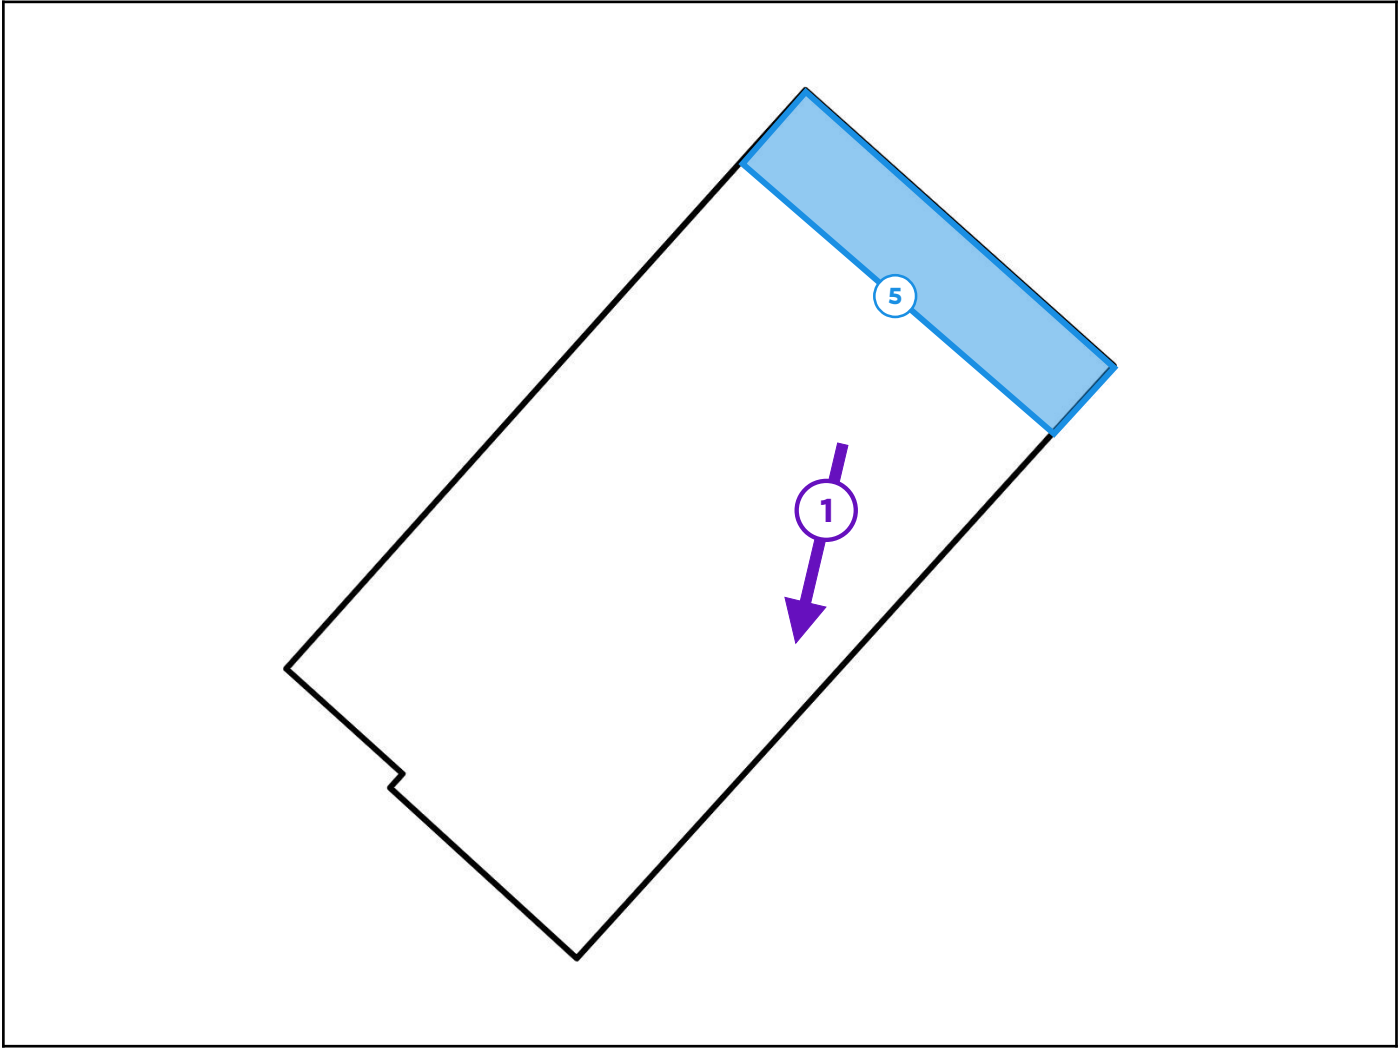
# Plan 1.4: Dak

| Beschrijving | Type | Actie |
|---|---|---|
| 1. Binnenkant Schouw | Beperking | - |
| 5. Dakbedekking | Geen asbest | - |

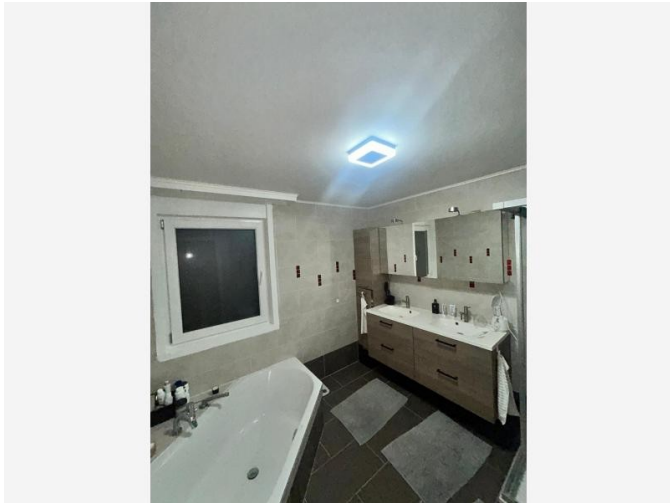
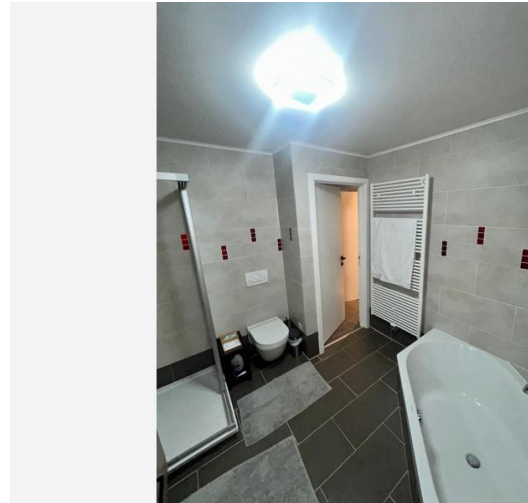
### Informatie over een materiaal dat de asbestdeskundige niet kan waarnemen of vaststellen

| Basis voor advies | Beoordeling op basis van expertise met een vaststelling door de asbestdeskundige. |

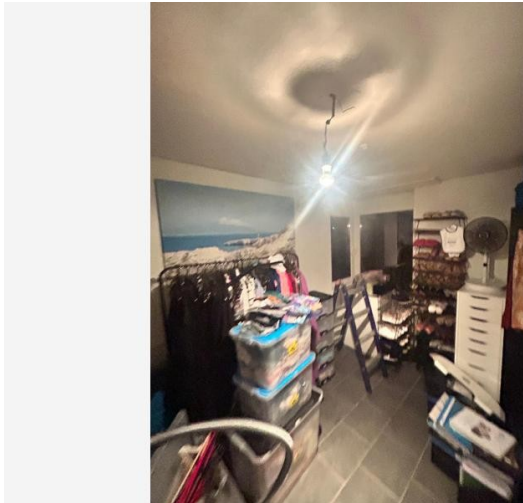
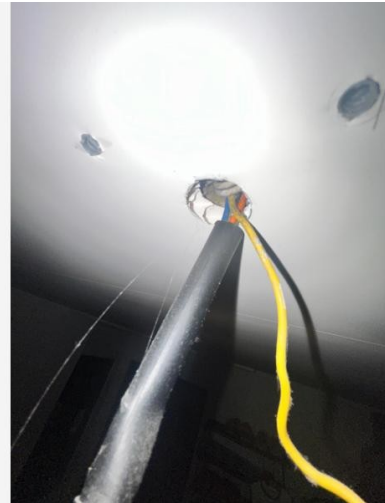
### Informatie over een niet-asbestverdacht materiaal

Het betreft een vals plafond. Er kan geen uitspraak gedaan worden over achterliggende lagen.

| Basis voor advies | De asbestdeskundige beoordeelt het materiaal als niet-asbestverdacht. |

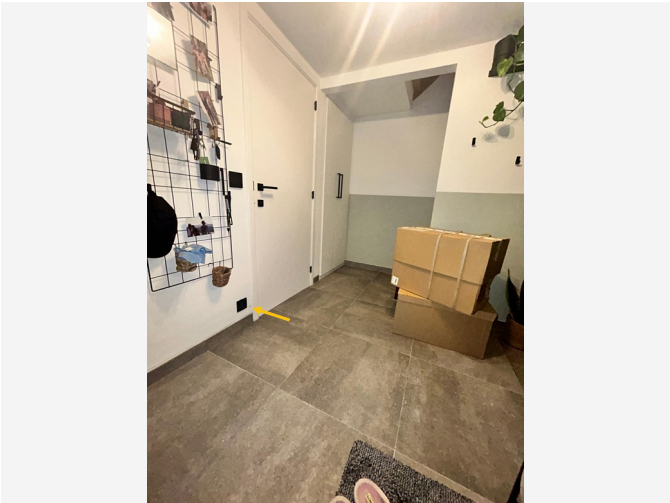
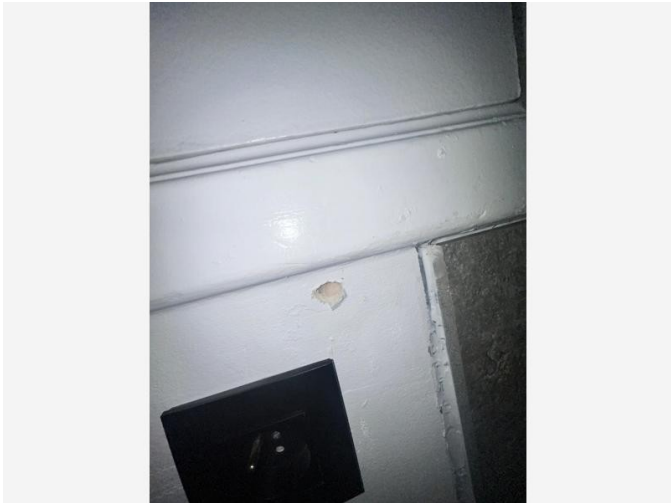
Geen asbest

| # | Type | Referentie | Resultaat |
|---|---|---|---|
| 4.1 | Mengmonster | 80356-1A | Geen asbest |

| Beschrijving | Pleisterwerk wanden |

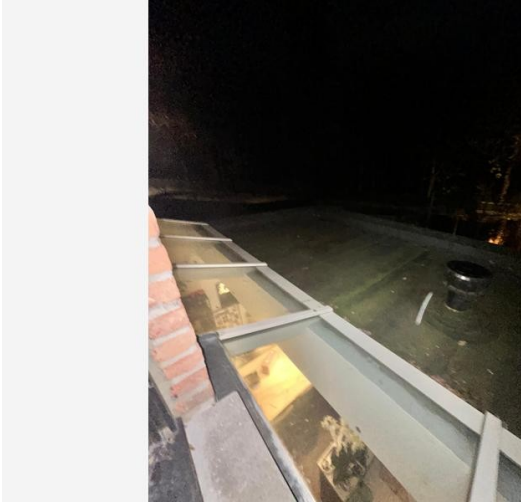
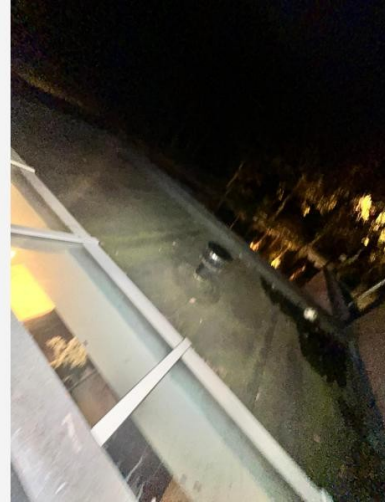
## Fiche 5: Dakbedekking

Geen asbest

| Beschrijving | Dakbedekking |
| Identificatiemethode | De asbestdeskundige gebruikt een bewijsdocument andere dan een bestaande laboanalyse, met bevestiging door vaststelling en expertise en dit zonder monstername. |

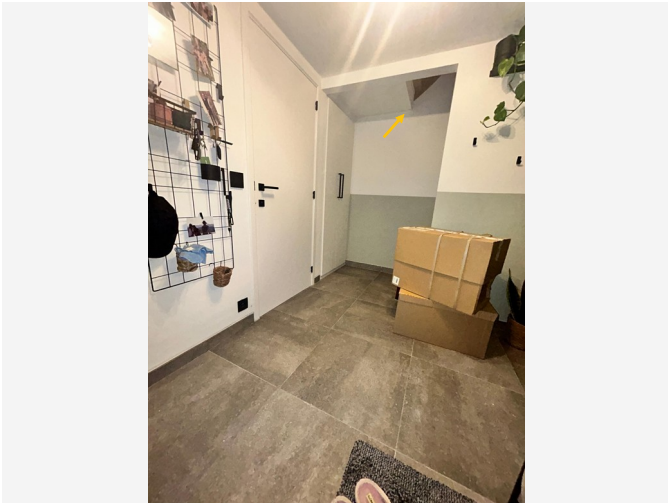
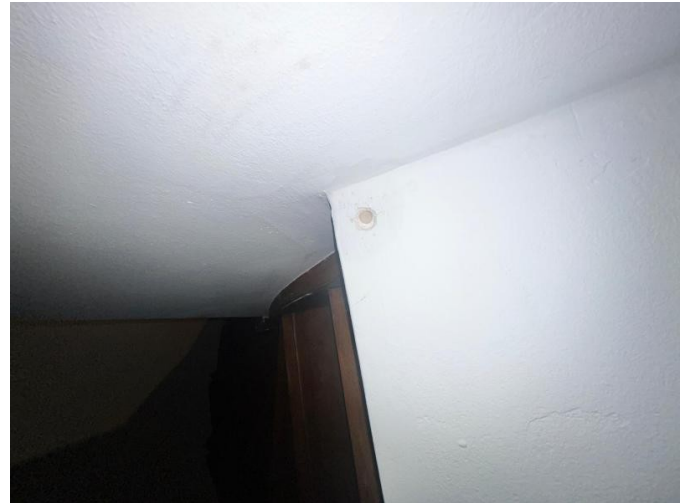
## Fiche 6: Pleisterwerk plafonds

Geen asbest

| # | Type | Referentie | Resultaat |
|---|---|---|---|
| 6.1 | Mengmonster | 80356-1B | Geen asbest |

| Beschrijving | Pleisterwerk plafonds |

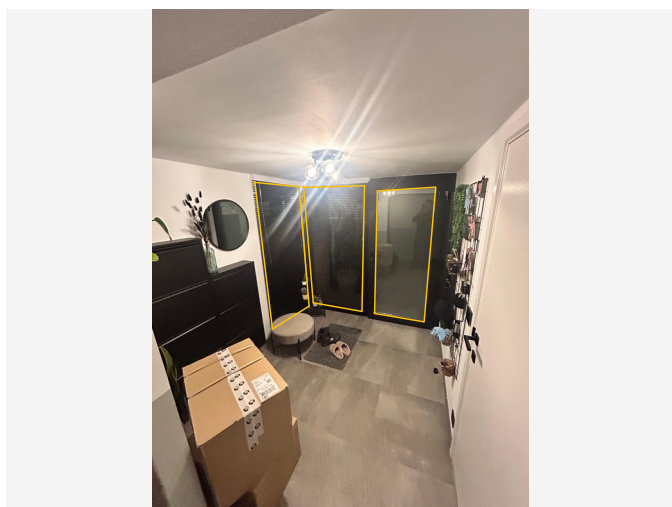
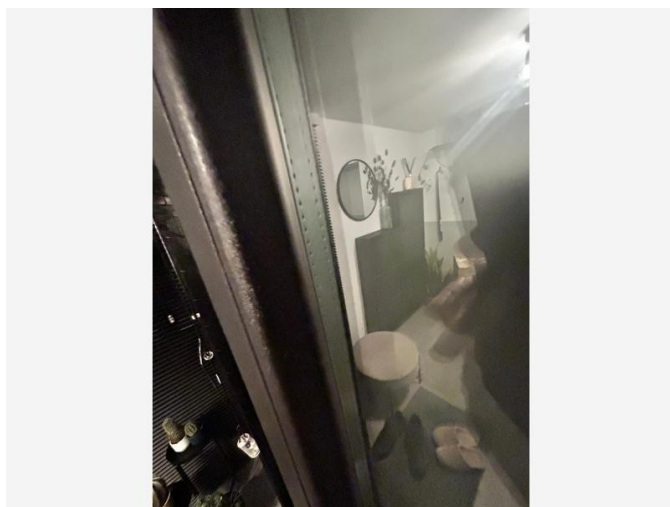
### Fiche 7: Kit aan de ramen

| Beschrijving | Notitie | Terug te vinden op plannen |
|---|---|---|
| Fiche 7: Kit aan de ramen | De kit aan de ramen is niet asbestverdacht.<br>Fiche heeft betrekking op alle ramen. | - |
