# Asbestinventarisatattest

Husseveldestraat 47A, 9270 Laarne

Attestnummer : 20251210-000070.000

Uitgegeven op : 10.12.2025

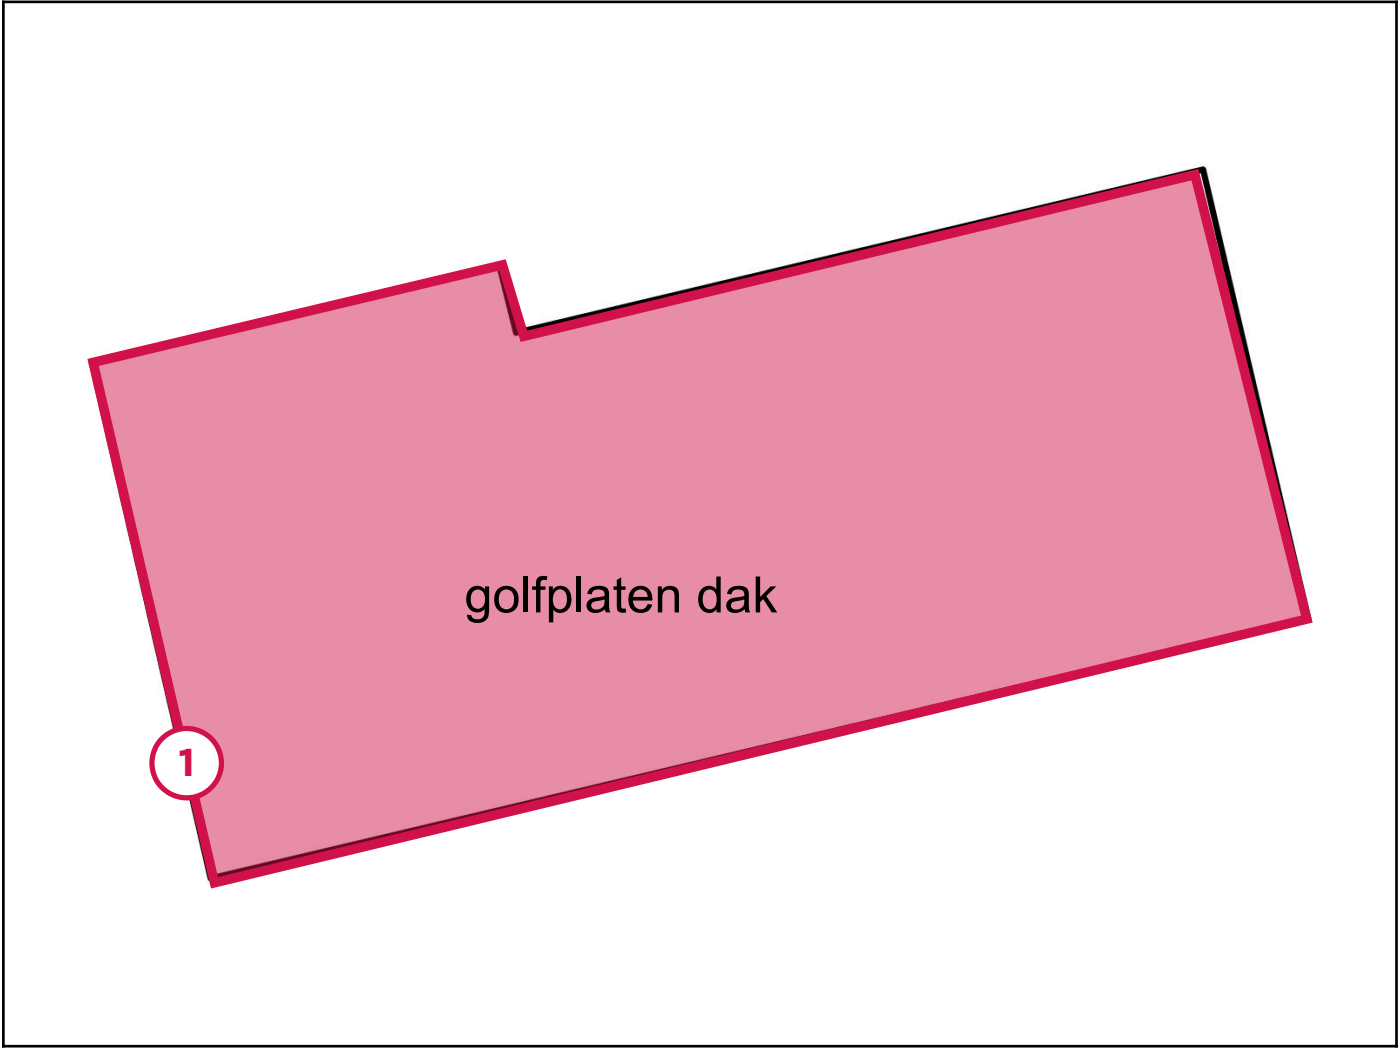
# Plan 1.3: Hoofdgebouw plan dak

| Beschrijving | Type | Actie |
|---|---|---|
| 1. golfplaten dak | Asbestmateriaal | Dringend verwijderen |

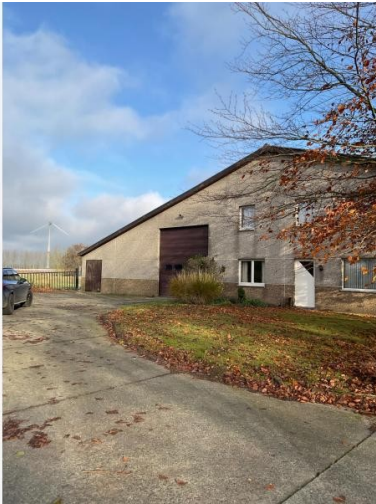
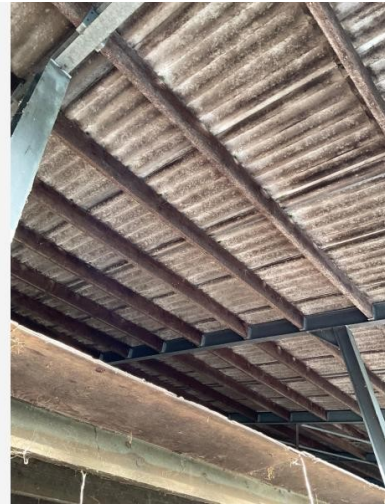
Het asbestmateriaal valt onder de mijlpaal van 2040.

| Eindbeoordeling materiaalrisico | Hoog materiaalrisico en/of hoge kans op vezelvrijgave |

| Gebondenheid | Categorie 1: hechtgebonden in oorsprong |
| Asbestsoort (vezeltype) | Crocidoliet aanwezig |
| Asbestconcentratie | Laag (< 50%) |
| Afschermingsgraad van het gehele materiaal | Geheel of deels (ook) vrij aan de binnenlucht |
| Toestand van het materiaal | Matig beschadigd, matig verweerd |

| Beschrijving | golfplaten dak |
| Asbestmateriaal | Dak- en gevelbekleding - Golfplaat |
| Hoeveelheid (oppervlakte - aantal) | • 300,00 m <sup>2</sup> - 1 stuk |

**Dringend verwijderen**

- Zorg voor een veilig beheer. Vermijd het beschadigen van het asbestmateriaal. Controleer de toestand jaarlijks op wijzigingen.
- Hemelwater dat afspoelt van asbestcement daken of gevels kan asbestdeeltjes bevatten. Gebruik het enkel voor gesloten circuits (bv. spoelen toiletten). Reinig na het vervangen van het dak of de gevel de dakgoten en regenwaterput of -ton om asbesthoudend sediment of slib te verwijderen
- Voer bijkomende staalname(s) uit.

- Eenvoudige handelingen: mag via doe-het-zelf of door werknemer(s) met opleidingsattest eenvoudige handelingen  
Bij het uitvoeren van eenvoudige handelingen, zoals toegestaan via doe-het-zelfmethoden of door werknemers met een opleidingsattest, is het gebruik van de juiste persoonlijke beschermingsmiddelen (PBM's) verplicht om blootstelling aan asbestvezels te voorkomen. Wij adviseren echter om asbest te laten verwijderen door een werknemer met opleidingscertificaat. Maar het is ook toegestaan via de doe-het-zelfmethode, mits de juiste voorzorgsmaatregelen en PBM's in acht worden genomen. De te gebruiken PBMs zijn:

- FFP3-mondmasker of halfgelaatsmasker met P3 filter
- wegwerpoverall (Tyvek CATIII, type 5 en 6)
- afwasbaar schoeisel
- handschoenen wegwerp of afwasbaar
- Een veiligheidsbril is vereist om te voorkomen dat vezels in de ogen terechtkomen.
- De toepassingen dienen in zijn geheel, zonder te breken en zonder stofvorming verwijderd te worden. Gebruik hiervoor een vernevelaar of fixeermiddel om het asbestmateriaal eerst te fixeren.

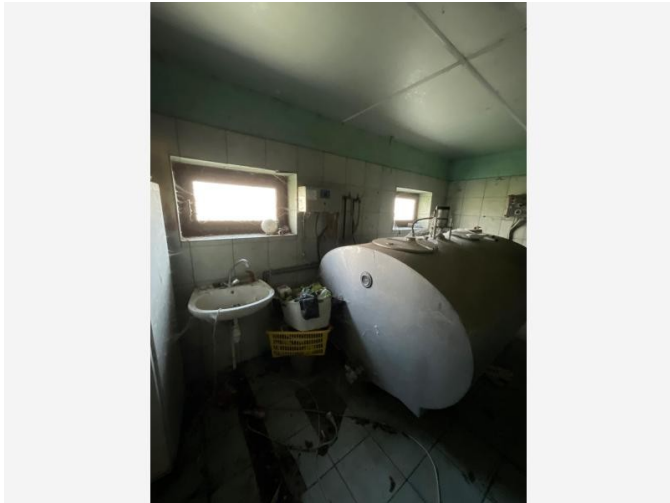
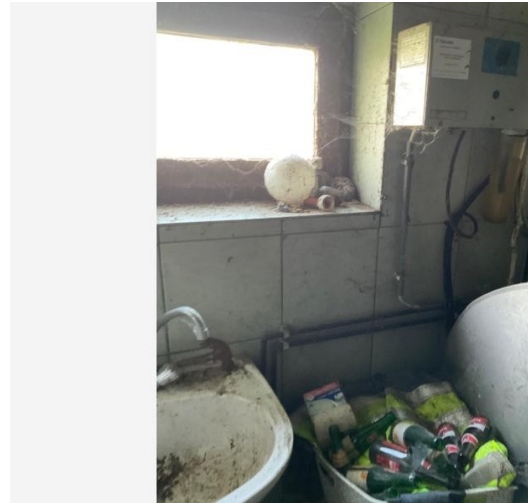
Achter de tegels bevindt zich faiancelijm. Deze moet volgens het IP verplicht bemonsterd worden. Tijdens de inspectie heeft de inspecteur geen faiancelijm aangetroffen, maar heeft hij wel een sterk vermoeden dat zich deze achter de tegels bevindt. Let op bij werken aan deze plaatsen. Faiancelijm kon vroeger asbesthoudend zijn. Een bijkomend onderzoek word aangeraden indien er werken gepland zijn.

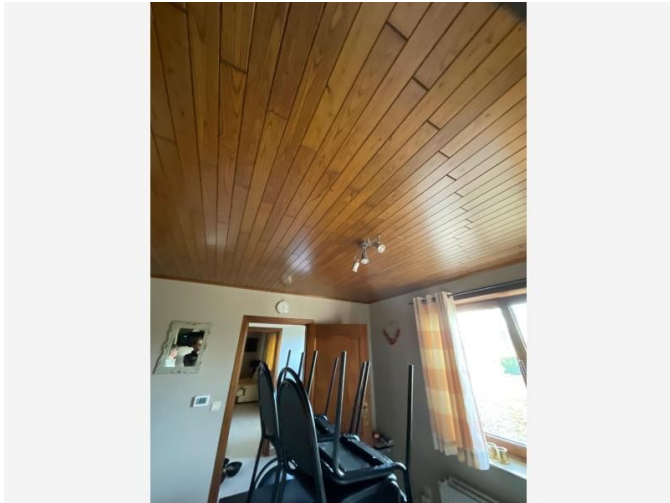
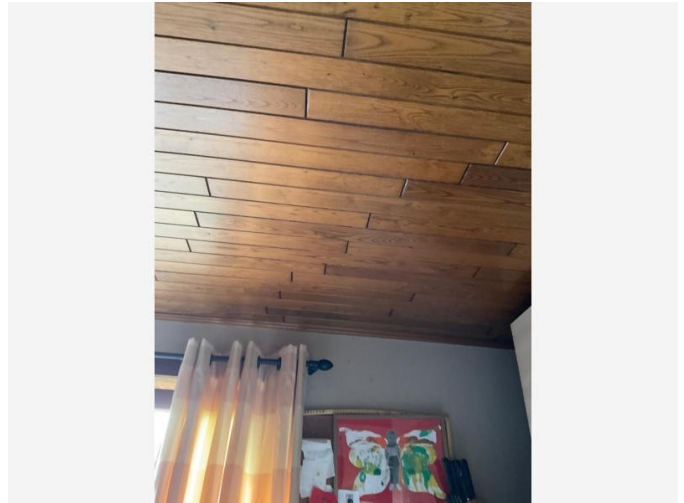
Het plafond is afgewerkt in plaatmateriaal. Deze is niet asbest verdacht. Er kan echter geen uitspraak gedaan worden over de lagen die zich achter dit plaatmateriaal bevindt.

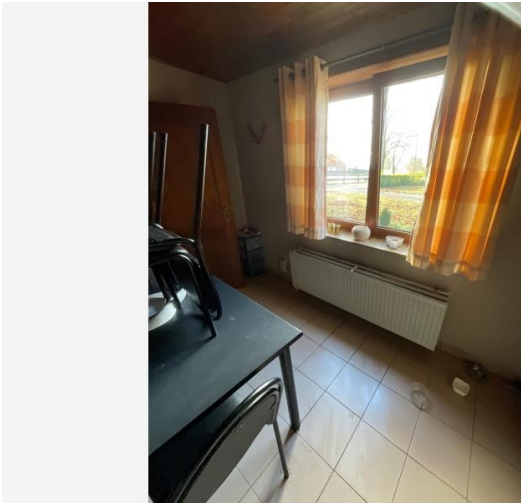
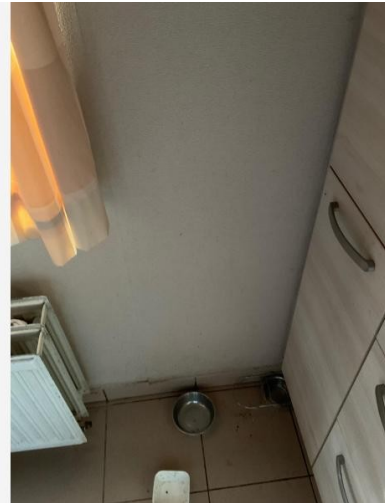
## Fiche 4: pleisterwerk wanden

Geen asbest

| # | Type | Referentie | Resultaat |
|---|---|---|---|
| 4.1 | Mengmonster | mm01 | Geen asbest |

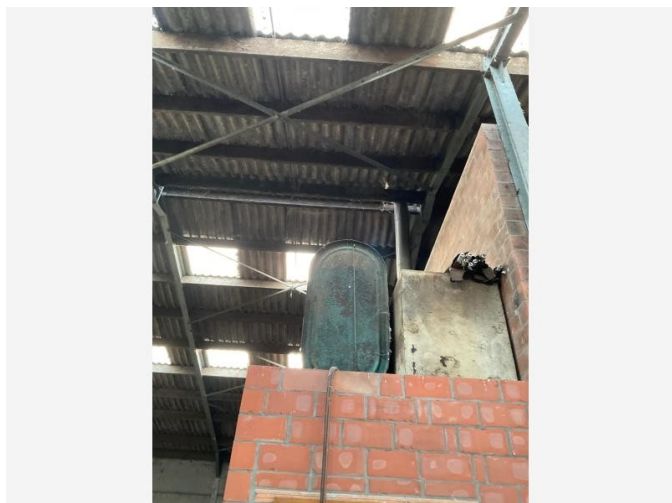
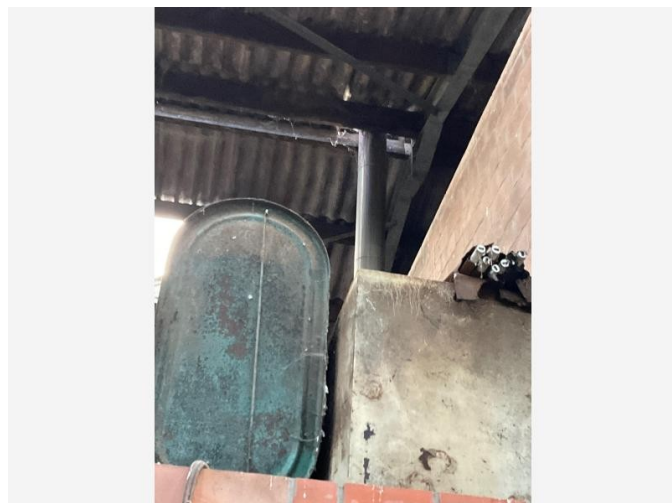
### Fiche 5: Schouw type: inox

| Beschrijving | Notitie | Terug te vinden op plannen |
|---|---|---|
| Fiche 5: Schouw type: inox | Dit schouw type is niet asbest verdacht. (Deze zijn steekproefsgewijs vastgesteld en kunnen, indien de vastelling dit niet toeliet, geen uitspraak doen over de volledige schouw. ) | - |

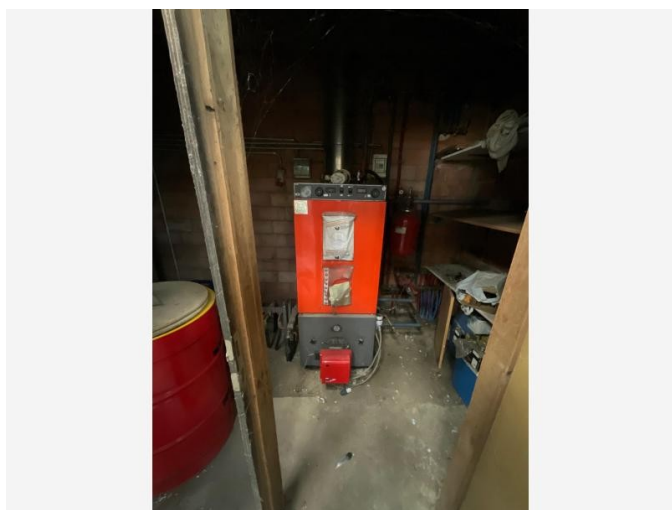
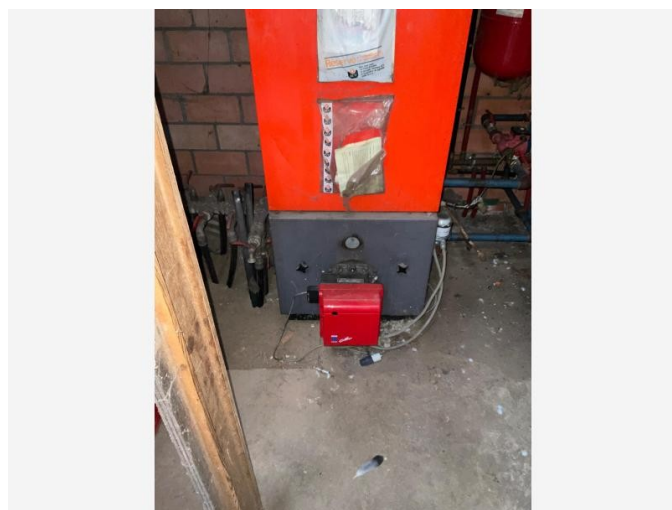
## Fiche 9: Verwarmingsketel van voor 2001

| Beschrijving | Notitie | Terug te vinden op plannen |
|---|---|---|
| Fiche 9: Verwarmingsketel van voor 2001 | De verwarmingsketel dateert vermoedelijk van voor 2001. De kans bestaat dat er asbesthoudende materialen zijn gebruikt tijdens de productie/herstellingen aan de ketel. De inspecteur kon tijdens zijn rondgang geen asbesthoudende materialen aantreffen, maar hou rekening dat er mogelijk aanwezig zijn binnen de behuizing van de ketel. Extra controle aangeraden bij werken aan de ketel. | Plan 1.1: Hoofdgebouw plan gvl |
