# Asbestinventarisatetest

Waterheidestraat 11, 2300 Turnhout

Attestnummer : 20260115-000090.000

**Niet-asbestveilig**

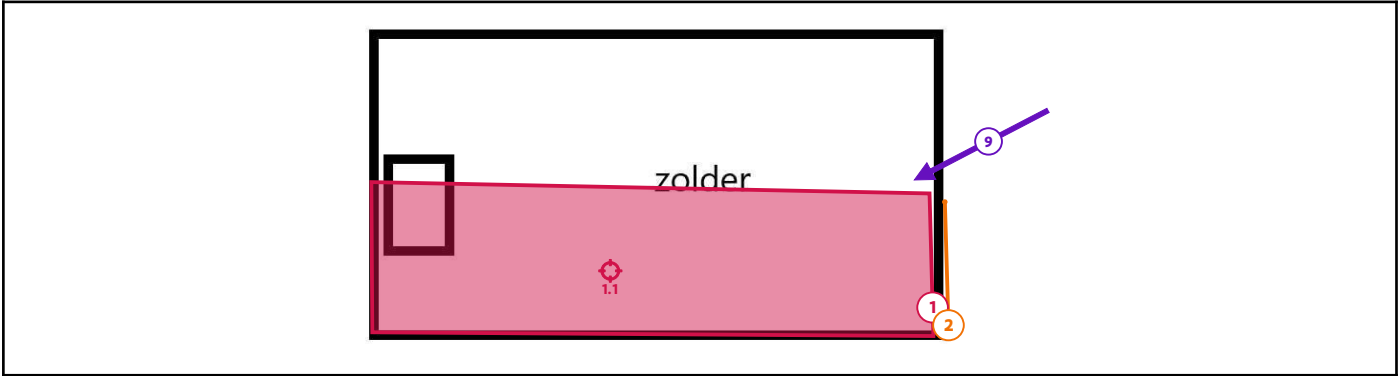
# Plan 1.8: zolder kopie

| Beschrijving | Type | Actie |
|---|---|---|
| 1. Onderdak (staalname) | Asbestmateriaal | Dringend maatregelen nemen |
| 2. Gevel met leien | Asbestmateriaal | Verwijderen |

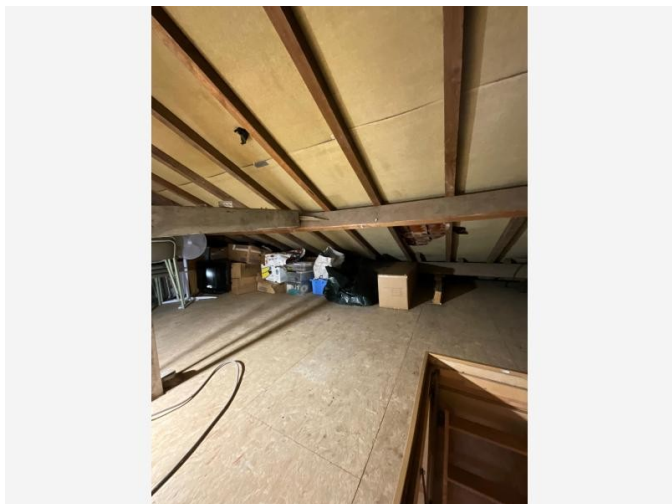
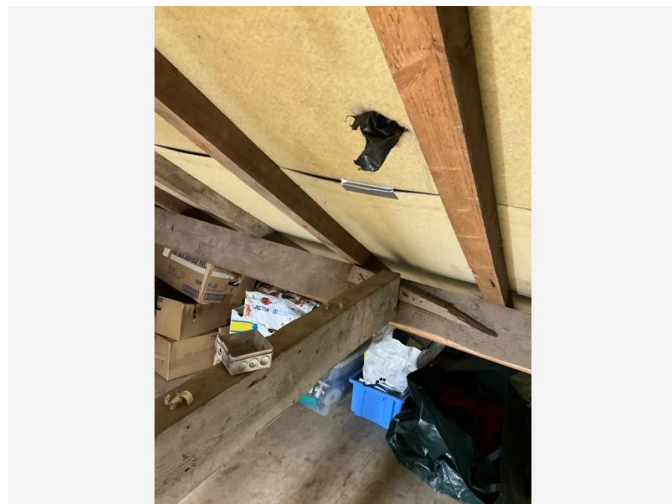
## Conclusie

Het asbestmateriaal valt onder de mijlpaal van 2040.

**Dringend maatregelen nemen**

| Eindbeoordeling materiaalrisico | Hoog materiaalrisico en/of hoge kans op vezelvrijgave |
| Opmerking | Onderdakplaten zitten tussen de dakbedekking en constructiebalken. Doordat er geen isolatie is, is er een luchtstroom. |

| Gebondenheid | Categorie 1: hechtgebonden in oorsprong |
| Asbestsoort (vezeltype) | Alleen chrysotiel |
| Asbestconcentratie | Laag (< 50%) |
| Afschermingsgraad van het gehele materiaal | Geheel of deels (ook) vrij aan binnenluchtstromen |
| Toestand van het materiaal | Zwaar beschadigd, zwaar verweerd |

| # | Type | Referentie | Resultaat |
|---|---|---|---|
| 1.1 | Puntmonster | Onderdak | Chrysotiel |

| Asbestmateriaal | Plaat, paneel, tablet - Type Menuiserie |
| Hoeveelheid (oppervlakte - dikte - aantal) | <ul style="list-style-type: none"><li>• 27,00 m<sup>2</sup> - 0,50 cm - 1 stuk</li></ul> |
| Eenvoudig bereikbaar | <p>Nee</p> <ul style="list-style-type: none"><li>• Het asbestmateriaal is bedekt (uitgezonderd laag verf, coating, behang, kunststof, textiel) en het wegnemen van het bedekkende materiaal kan niet zonder het bedekkende materiaal te beschadigen.</li></ul> |

- Sluit de ruimte luchtdicht af en vermijd het betreden van de ruimte.
- Scherm in afwachting van verwijdering het asbestmateriaal af van luchtstromingen en verstoring: bijvoorbeeld door het te verpakken, te fixeren, af te dekken, signalisatie - afbakening aan te brengen, ...
- Verwijder dit asbestmateriaal zo snel mogelijk. Volg de toestand goed op.

(dak werker met 8u basisopleiding asbest) indien de platen eenvoudig te verwijderen zijn zonder kans op breken kan dit via doe-het-zelf of door werknemer(s) met opleidingsattest eenvoudige handelingen; Dek de zoldervloer af met plastic folie . Standaard dragen van de nodige wegwerp beschermingsmiddelen FFP 3 masker , handschoenen en tyvec CAT III type 5-6 , afspoelbaar schoeisel Verwijder de dakpannen. Fixeer het plaatmateriaal , de asbesthoudende platen één voor één en in hun geheel verwijderen. Niet gooien, niet breken. Verwijder onder verneveling of tussentijds voldoende bevochtigen tijdens de volledige duur van de werken. Dubbel verpakken in plastic folie , luchtdicht verpakken of plaats in container met asbestbag.

Reinig Nadien de draagstructuur met vochtige doeken (+stofzuiger met absoluut filter kan niet gehoord worden dus voor een particulier niet mogelijk .) Alle werknemer(s) moeten wel beschikken over een opleidingsattest eenvoudige handelingen 8u. Een vastgesteld asbesthoudend onderdak mag niet definitief ingesloten worden , dit dient verplicht verwijderd te worden als het bij werken bereikbaar wordt. (vb bij vernieuwen van de dakbedekking onderdak mee verwijderen ) Voor hechtgebonden toepassingen: Bij verwijdering door doe-het-zelf moet men dit afval dubbel en luchtdicht verpakt aandienen bij het gemeentelijk recyclagepark. Men raadpleegt best op voorhand de voorwaarden van het recyclagepark.

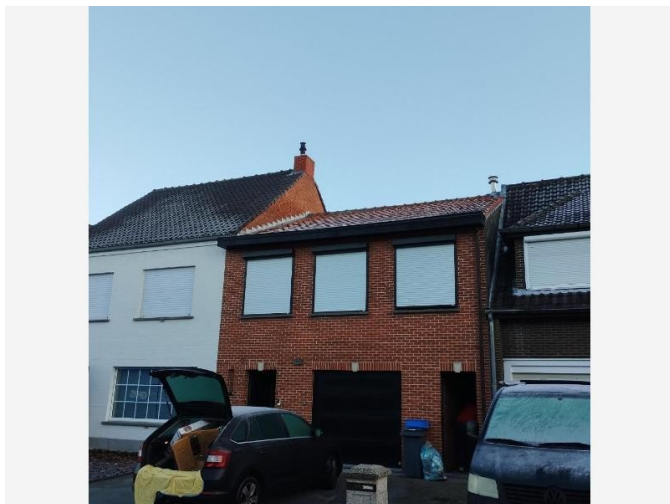
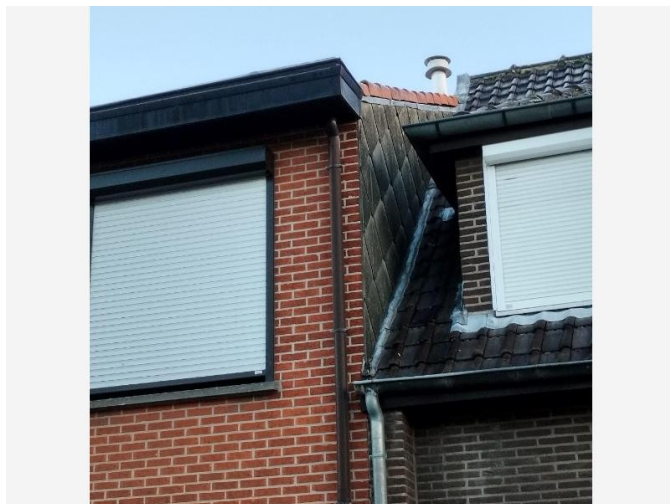
Het asbestmateriaal valt onder de mijlpaal van 2034.

Verwijderen

| Eindbeoordeling materiaalrisico | Verhoogd materiaalrisico en/of verhoogde kans op vezelvrijgave |

| Asbestsoort (vezeltype) | Crocidoliet aanwezig |
| Afschermingsgraad van het gehele materiaal | Geheel of deels vrij aan de buitenlucht |
| Toestand van het materiaal | Matig beschadigd, matig verweerd |

| Beschrijving | Gevel met leien |
| Asbestmateriaal | Dak- en gevelbekleding - Lei, shingle |
| Hoeveelheid (oppervlakte - aantal) | • 3,00 m <sup>2</sup> - 1 stuk |

- Verwijder dit asbestmateriaal zo snel mogelijk. Volg de toestand goed op.
- Hemelwater dat afspoelt van asbestcement daken of gevels kan asbestdeeltjes bevatten. Gebruik het enkel voor gesloten circuits (bv. spoelen toiletten). Reinig na het vervangen van het dak of de gevel de dakgoten en regenwaterput of -ton om asbesthoudend sediment of slib te verwijderen

- Eenvoudige handelingen: mag via doe-het-zelf of door werknemer(s) met opleidingsattest eenvoudige handelingen  
Deze toepassing kan door een aannemer die over een opleidingsattest eenvoudige handelingen beschikt of door een particulier (doe-het-zelf), verwijderd worden indien er geen verhoogd risico op vrijgave van asbestvezels (max. concentratie 0,01 vezels/cm<sup>3</sup> - CODEX Art. VI.3-54) ontstaat en de toepassing voorafgaand wordt gefixeerd/bevochtigd; de individuele elementen zonder machinale werktuigen (boormachine, slijpschijf, hogedrukreiniger,...) en zonder breken of gooien een voor een losgemaakt worden; en ten slotte dubbel en luchtdicht verpakt weggevoerd worden naar een erkend afvalpunt (recyclagepark).

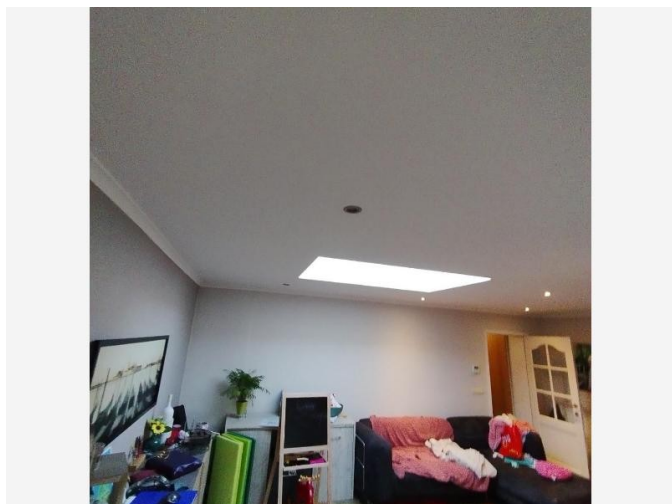
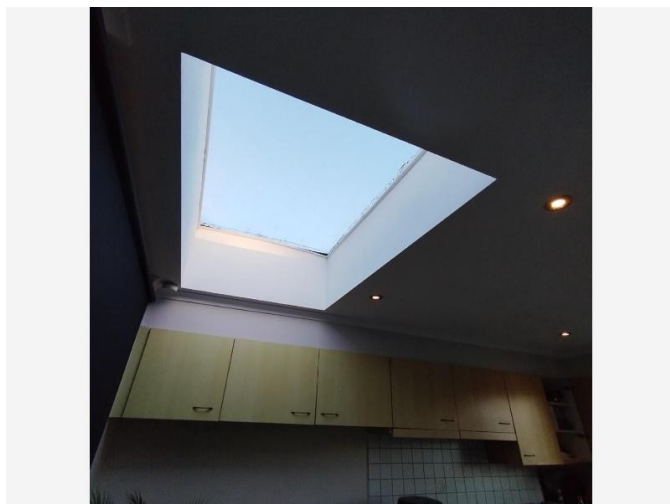
Enkele plafonds zijn afgewerkt met valse plafonds in gipskarton. Het is niet duidelijk of er pleisterwerk of ander verdacht asbestmateriaal aanwezig is achter / op deze valse plafonds, het is aangewezen om bijkomend onderzoek uit te voeren bij werken. Het plafond bestaat uit hout. Zonder destructieve handeling is het niet mogelijk om na te gaan of er asbesthoudende materialen aanwezig zijn achter de plafond afwerking. Als bij sloop of renovatie blijkt dat er achter deze plafonds nog pleisterwerk of asbest verdachte toepassingen aanwezig zijn, moet dit bemonsterd worden.

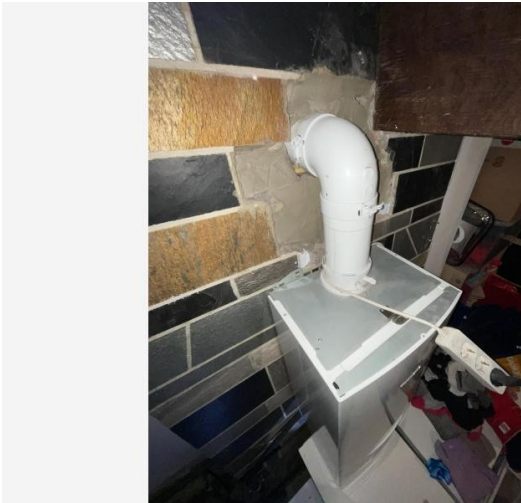
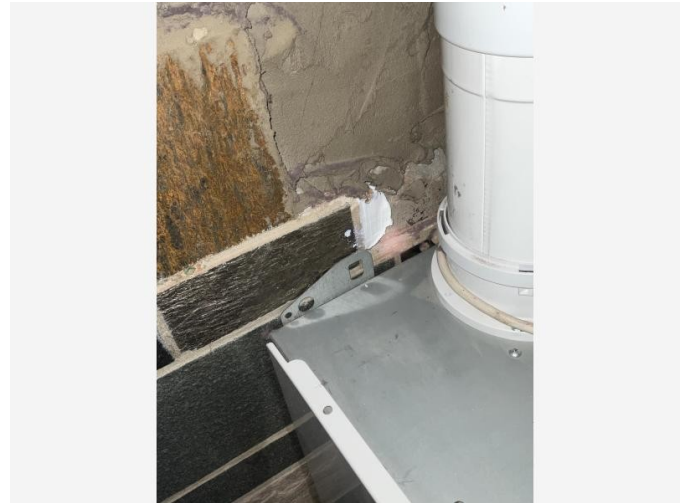
## Fiche 4: Tegellijm (staalname)

### Conclusie

Geen asbest

| # | Type | Referentie | Resultaat |
|---|---|---|---|
| 4.1 | Mengmonster | Tegellijm | Geen asbest |

| Opmerking | <p>Volgens het inspectieprotocol is een monstername van tegellijm verplicht om dit te identificeren als niet-asbesthoudend.</p> <p>Er werd een staal genomen thv een bestaande beschadiging in de tegel.</p> <p>De vermelde oppervlaktes, diktes, gewichten en volumes betreffen een beredeneerde schatting. Er worden geen rechten verleend aan deze oppervlaktes/diktes/volumes.</p> |

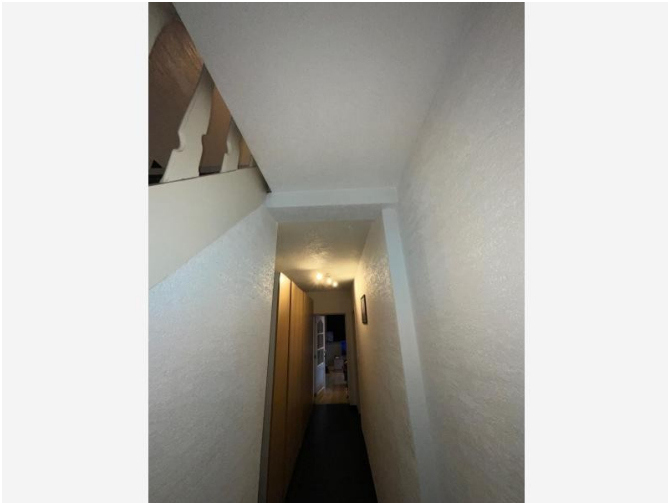
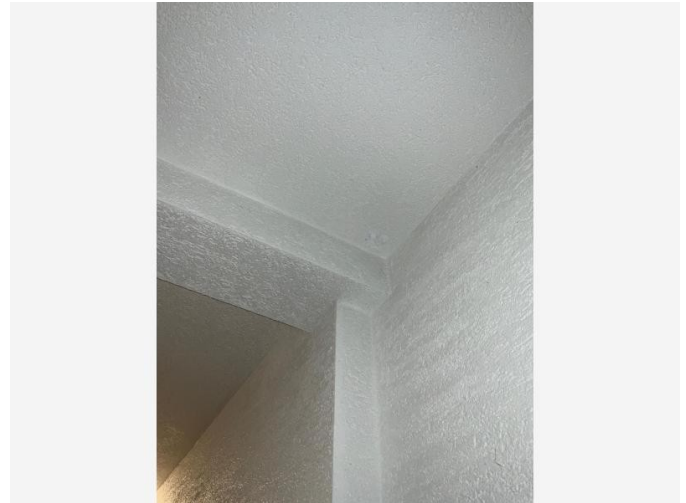
## Fiche 5: Plafondpleister

### Conclusie

Geen asbest

| # | Type | Referentie | Resultaat |
|---|---|---|---|
| 5.1 | Mengmonster | plpl | Geen asbest |

| Opmerking | <p>Volgens het inspectieprotocol is een monstername van het pleisterwerk verplicht om dit te identificeren als niet-asbesthoudend.</p> <p>Locatie staalnames: individuele ruimte: living/hall/ natte ruimte: keuken/ stookplaats: hall/ traphal: /</p> <p>De vermelde oppervlaktes en volumes betreffen een beredeneerde schatting. Er worden geen rechten verleend aan deze oppervlaktes/volumes. De dikte is een schatting die voorkomt uit de monsterplaatsen en is daarom niet altijd representatief.</p> |

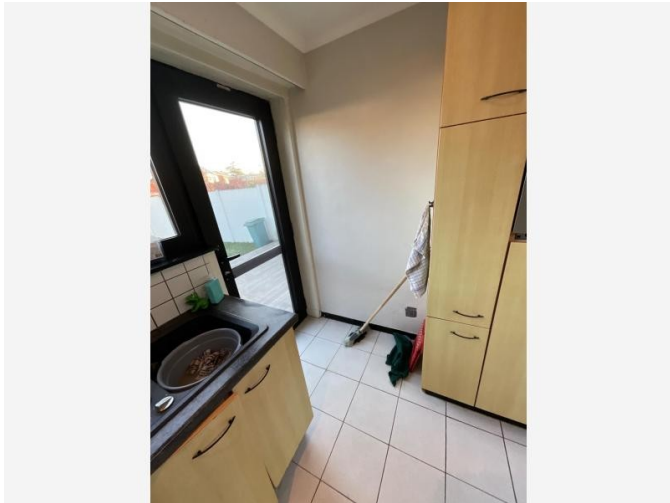
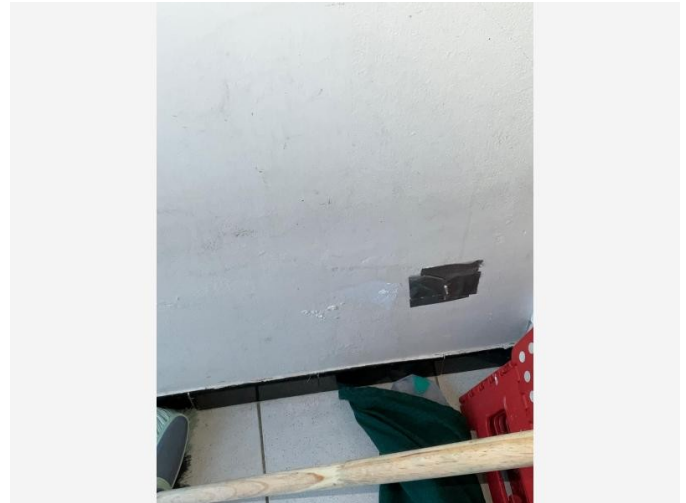
## Fiche 6: Muurpleister

### Conclusie

Geen asbest

| # | Type | Referentie | Resultaat |
|---|---|---|---|
| 6.1 | Mengmonster | plm | Geen asbest |

| Opmerking | <p>Volgens het inspectieprotocol is een monstername van het pleisterwerk verplicht om dit te identificeren als niet-asbesthoudend.</p> <p>Locatie staalnames: individuele ruimte: / natte ruimte: keuken/ stookplaats: garage / traphal: hal glv</p> <p>De vermelde oppervlaktes en volumes betreffen een beredeneerde schatting. Er worden geen rechten verleend aan deze oppervlaktes/volumes. De dikte is een schatting die voorkomt uit de monsterplaatsen en is daarom niet altijd representatief.</p> |

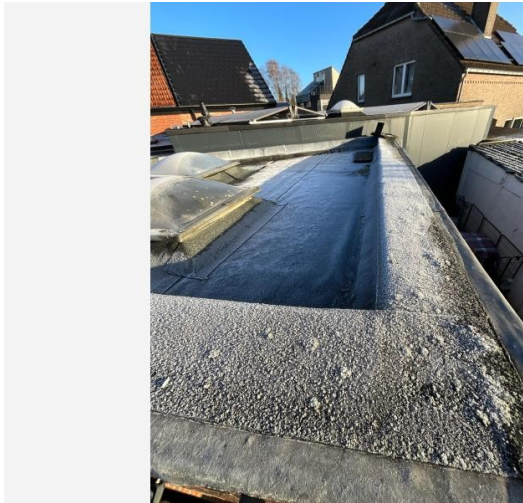
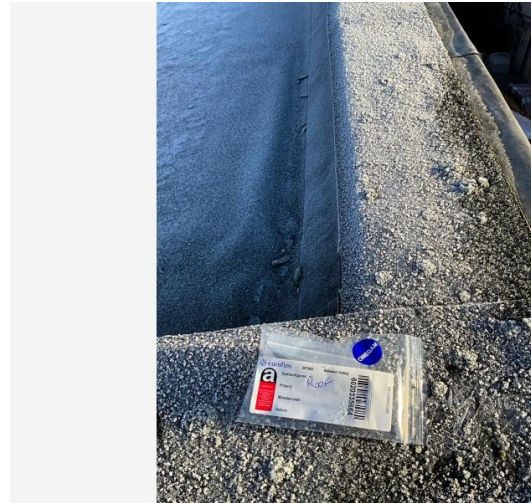
## Fiche 7: Roofing (met staalname)

### Conclusie

Geen asbest

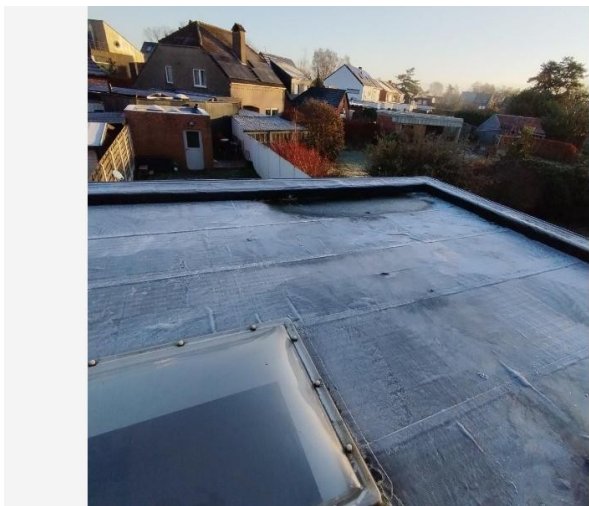
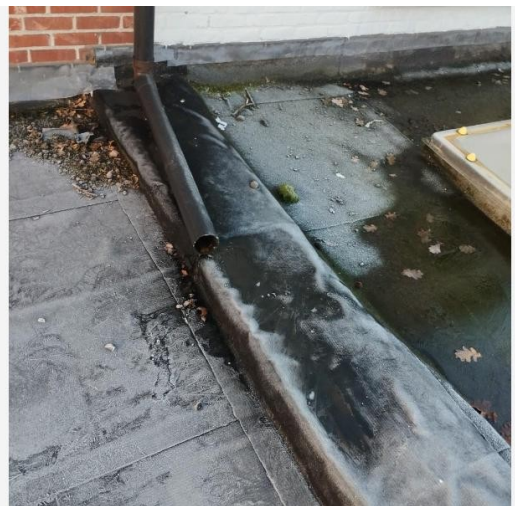
## Fiche 11: Roofing/epdm plat dak (niet verdacht - factuurbewijs)

| Beschrijving | Notitie | Terug te vinden op plannen |
|---|---|---|
| Fiche 11: Roofing/epdm plat dak (niet verdacht - factuurbewijs) | De roofing werd vernieuwd in 2020 door steba dakwerken (zie bewijsdocumenten). We nemen aan dat bitumen geplaatst na 2001 niet asbesthoudend zijn. Het is niet duidelijk of er asbestverdachte onderlagen aanwezig. Het is aangewezen om extra controle uit te voeren bij eventuele renovatiewerken. De vermelde oppervlaktes, diktes en volumes betreffen een beredeneerde schatting. Er worden geen rechten verleend aan deze oppervlaktes/diktes/volumes. | Plan 1.5: Verdieping woning kopie |
