# Asbestinventarisatetest

Hazenstraat 16, 3078 Kortenberg

Attestnummer : 20251229-000007.000

Uitgegeven op : 29.12.2025

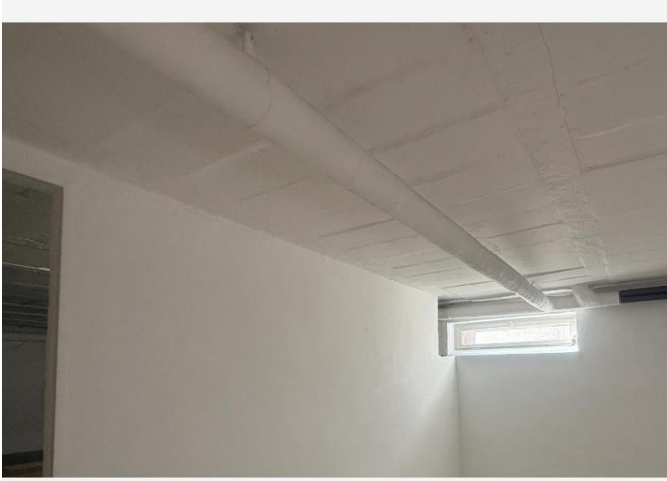
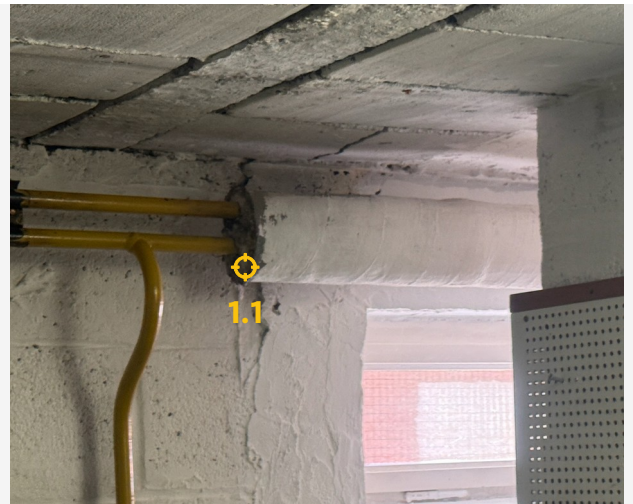
| Eindbeoordeling materiaalrisico | Verhoogd materiaalrisico en/of verhoogde kans op vezelvrijgave |

| Gebondenheid | Categorie 2: niet-hechtgebonden met matrix |
| Asbestsoort (vezeltype) | Amfibool aanwezig, uitgezonderd crocidoliet |
| Asbestconcentratie | Hoog ( $\geq 50\%$ ) |
| Afschermingsgraad van het gehele materiaal | Geheel of deels (ook) vrij aan de binnenlucht |
| Toestand van het materiaal | Licht beschadigd, licht verweerd. Intact calciumsilicaatmateriaal of categorie III 'gebondenheid' |

| # | Type | Referentie | Resultaat |
|---|---|---|---|
| 1.1 | Mengmonster | M06 | Amosiet |

| Beschrijving | leidingisolatie B |
| Asbestmateriaal | In-situ afwerkingslagen - Thermische isolatie |

- Zorg voor een veilig beheer. Vermijd het beschadigen van het asbestmateriaal. Controleer de toestand jaarlijks op wijzigingen.
- Verwijder dit asbestmateriaal zo snel mogelijk. Volg de toestand goed op.

- Hermetische zone (erkend asbestverwijderaar)  
Losgebonden asbest kan enkel verwijderd worden in hermetische zone door een erkend asbestverwijderaar.  
Totale lengte ca. 44 lm.

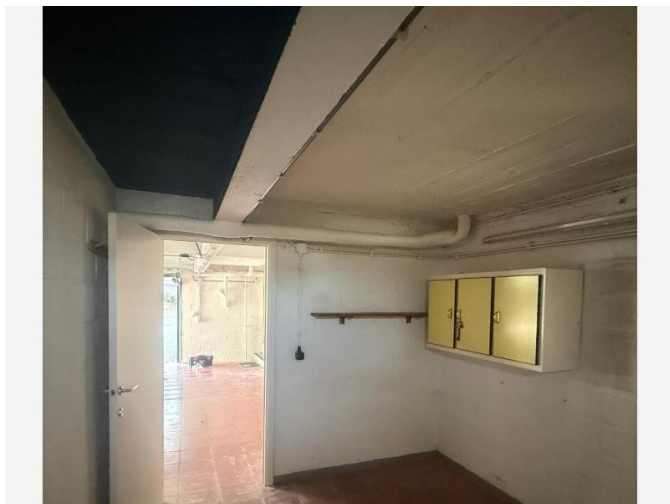
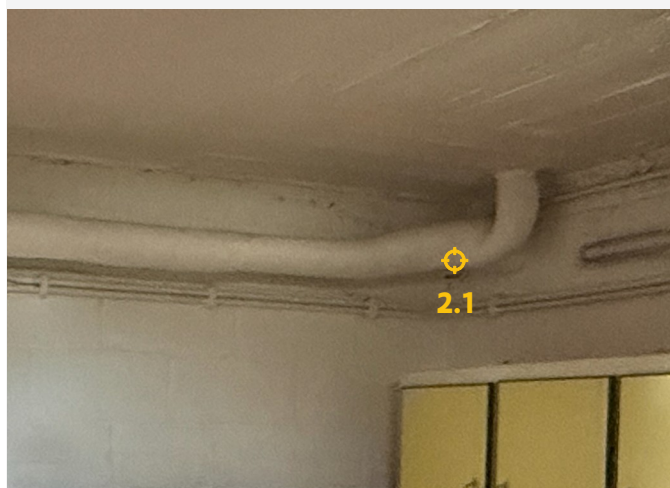
| Eindbeoordeling materiaalrisico | Verhoogd materiaalrisico en/of verhoogde kans op vezelvrijgave |

| Gebondenheid | Categorie 2: niet-hechtgebonden met matrix |
| Asbestsoort (vezeltype) | Amfibool aanwezig, uitgezonderd crocidoliet |
| Asbestconcentratie | Hoog ( $\geq 50\%$ ) |
| Afschermingsgraad van het gehele materiaal | Geheel of deels (ook) vrij aan de binnenlucht |
| Toestand van het materiaal | Licht beschadigd, licht verweerd. Intact calciumsilicaatmateriaal of categorie III 'gebondenheid' |

| # | Type | Referentie | Resultaat |
|---|---|---|---|
| 2.1 | Mengmonster | M05 | Amosiet |

| Beschrijving | leidingisolatie C |
| Asbestmateriaal | In-situ afwerkingslagen - Thermische isolatie |

- Zorg voor een veilig beheer. Vermijd het beschadigen van het asbestmateriaal. Controleer de toestand jaarlijks op wijzigingen.
- Verwijder dit asbestmateriaal zo snel mogelijk. Volg de toestand goed op.

- Hermetische zone (erkend asbestverwijderaar)  
Losgebonden asbest kan enkel verwijderd worden in hermetische zone door een erkend asbestverwijderaar.  
Totale lengte ca. 44 lm.

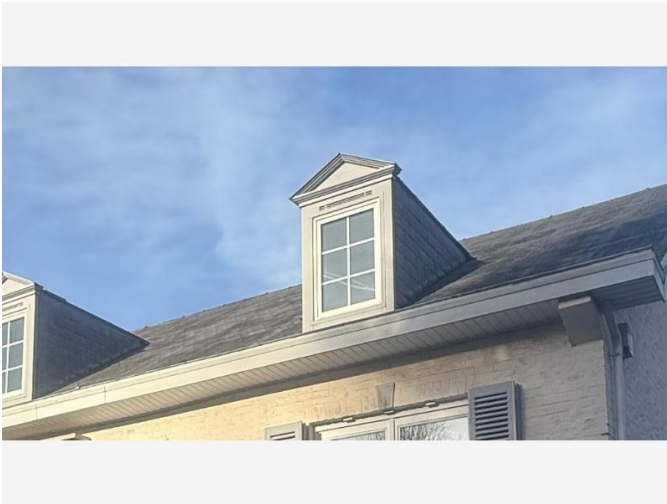
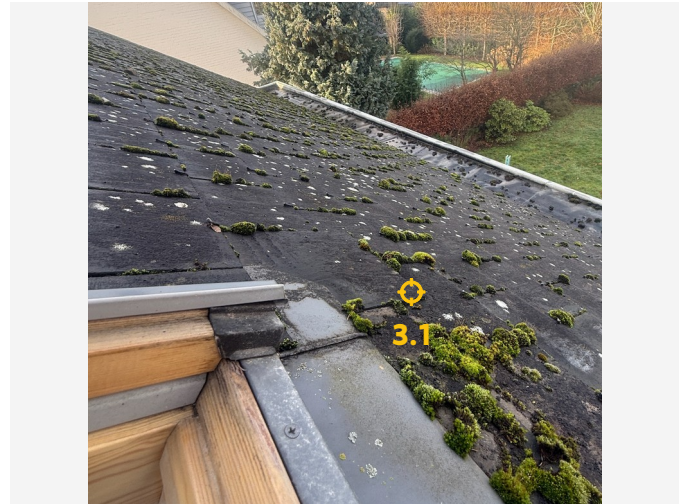
| Eindbeoordeling materiaalrisico | Verhoogd materiaalrisico en/of verhoogde kans op vezelvrijgave |

| Gebondenheid | Categorie 1: hechtgebonden in oorsprong |
| Asbestsoort (vezeltype) | Alleen chrysotiel |
| Asbestconcentratie | Laag (< 50%) |
| Afschermingsgraad van het gehele materiaal | Geheel of deels vrij aan de buitenlucht |
| Toestand van het materiaal | Matig beschadigd, matig verweerd |

| # | Type | Referentie | Resultaat |
|---|---|---|---|
| 3.1 | Puntmonster | M03 | Chrysotiel |

| Beschrijving | Dakleien |
| Asbestmateriaal | Dak- en gevelbekleding - Lei, shingle |

- Zorg voor een veilig beheer. Vermijd het beschadigen van het asbestmateriaal. Controleer de toestand jaarlijks op wijzigingen.
- Verwijder dit asbestmateriaal zo snel mogelijk. Volg de toestand goed op.
- Voer bijkomende staalname(s) uit.

- Eenvoudige handelingen: mag via doe-het-zelf of door werknemer(s) met opleidingsattest eenvoudige handelingen  
Hechtgebonden asbest die op een veilige manier verwijderd mag worden volgens richtlijnen éénvoudige handelingen.

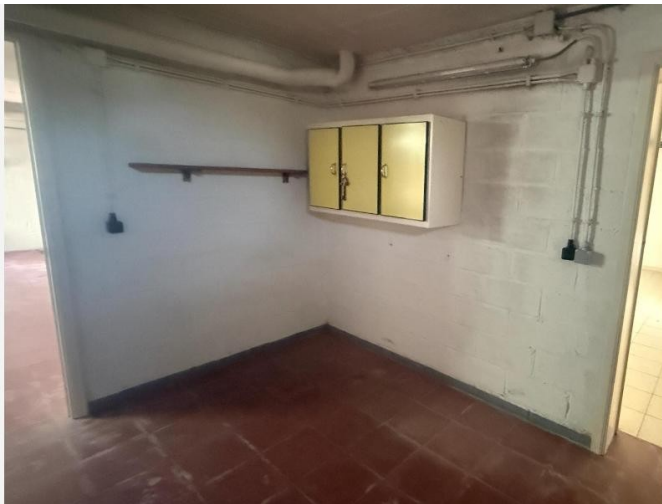
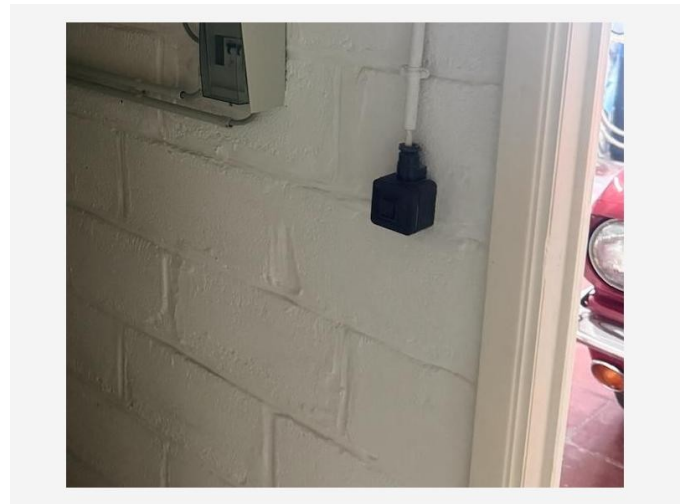
| Eindbeoordeling materiaalrisico | Zeer laag materiaalrisico en/of zeer lage kans op vezelvrijgave |

| Gebondenheid | Categorie 1: hechtgebonden in oorsprong |
| Asbestsoort (vezeltype) | Crocidoliet aanwezig |
| Afschermingsgraad van het gehele materiaal | Niet stootvaste afscherming |
| Toestand van het materiaal | Onbeschadigd, niet verweerd |

| Beschrijving | schakelaars |
| Asbestmateriaal | Plaat, paneel, tablet - Type Bakeliet |

- Zorg voor een veilig beheer. Vermijd het beschadigen van het asbestmateriaal. Controleer de toestand jaarlijks op wijzigingen.
- Voer bijkomende staalname(s) uit.

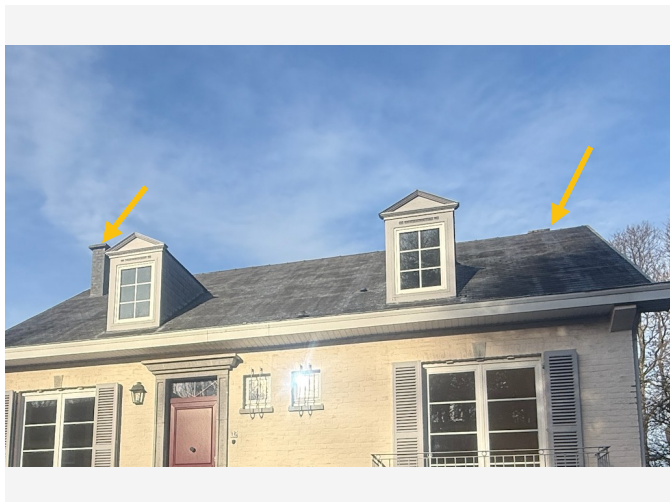
**Reden:** Het te onderzoeken materiaal situeert zich hoger dan 3,50 m te rekenen vanaf een veilige ondergrond

**Uitleg van de asbestdeskundige:** hoogte hoger dan 3,50m.

visueel niet-asbestverdacht.

er zouden alsnog asbestverdachte toepassingen aanwezig kunnen zijn in de schoorstenen zelf.

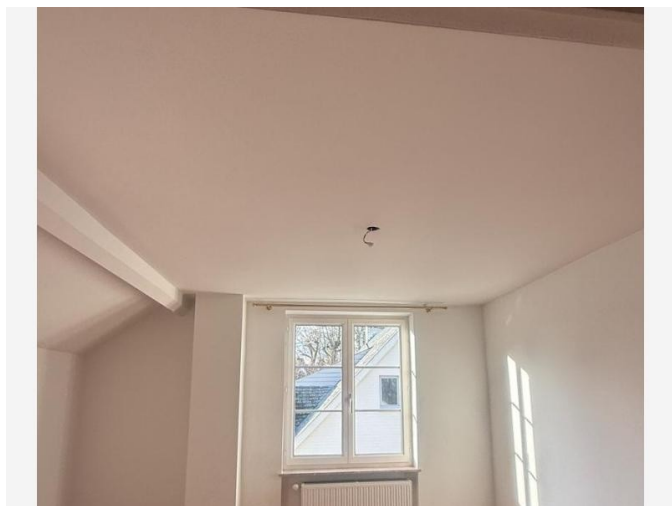
Achter het vals plafond zouden mogelijks asbestverdachte toepassingen aanwezig kunnen zijn.

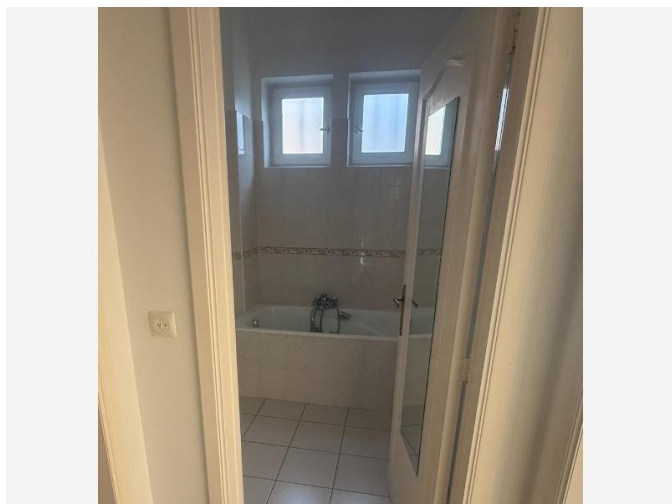
Achter de tegels zou mogelijks asbestverdacht tegellijm aanwezig kunnen zijn.
