# Asbestinventarisatetest

Hoeveweg 2, 2800 Mechelen

Attestnummer : 20250204-000194.000

Uitgegeven op : 04.02.2025

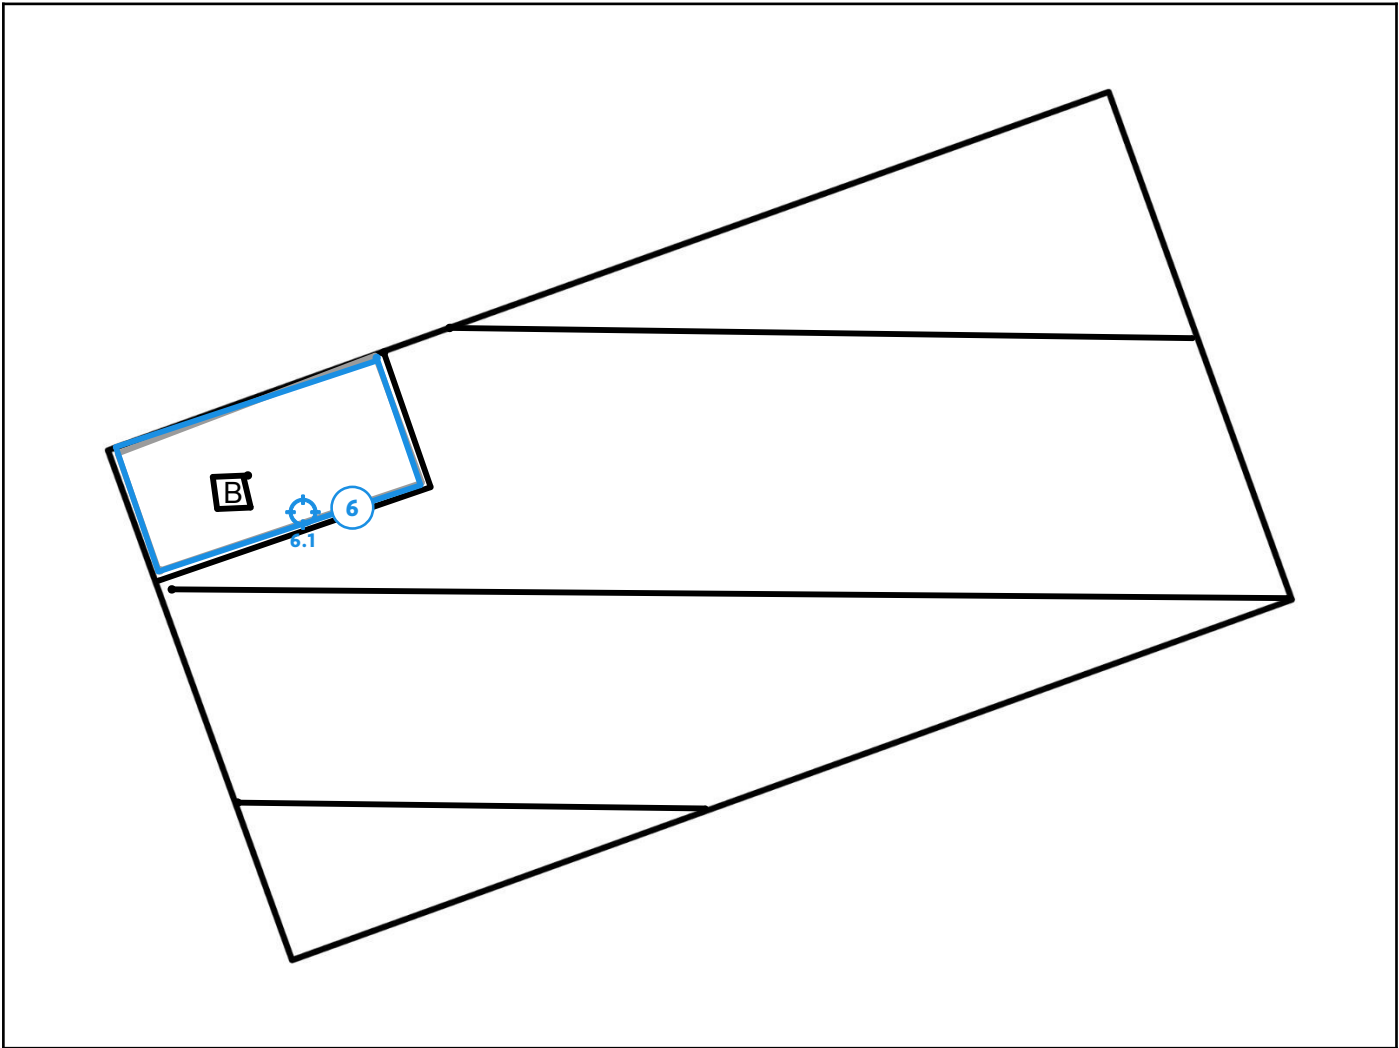
# Plan 1.2: Hoofdgebouw plan kelder

| Beschrijving | Type | Actie |
|---|---|---|
| 6. Kelder Cementering | Geen asbest | - |

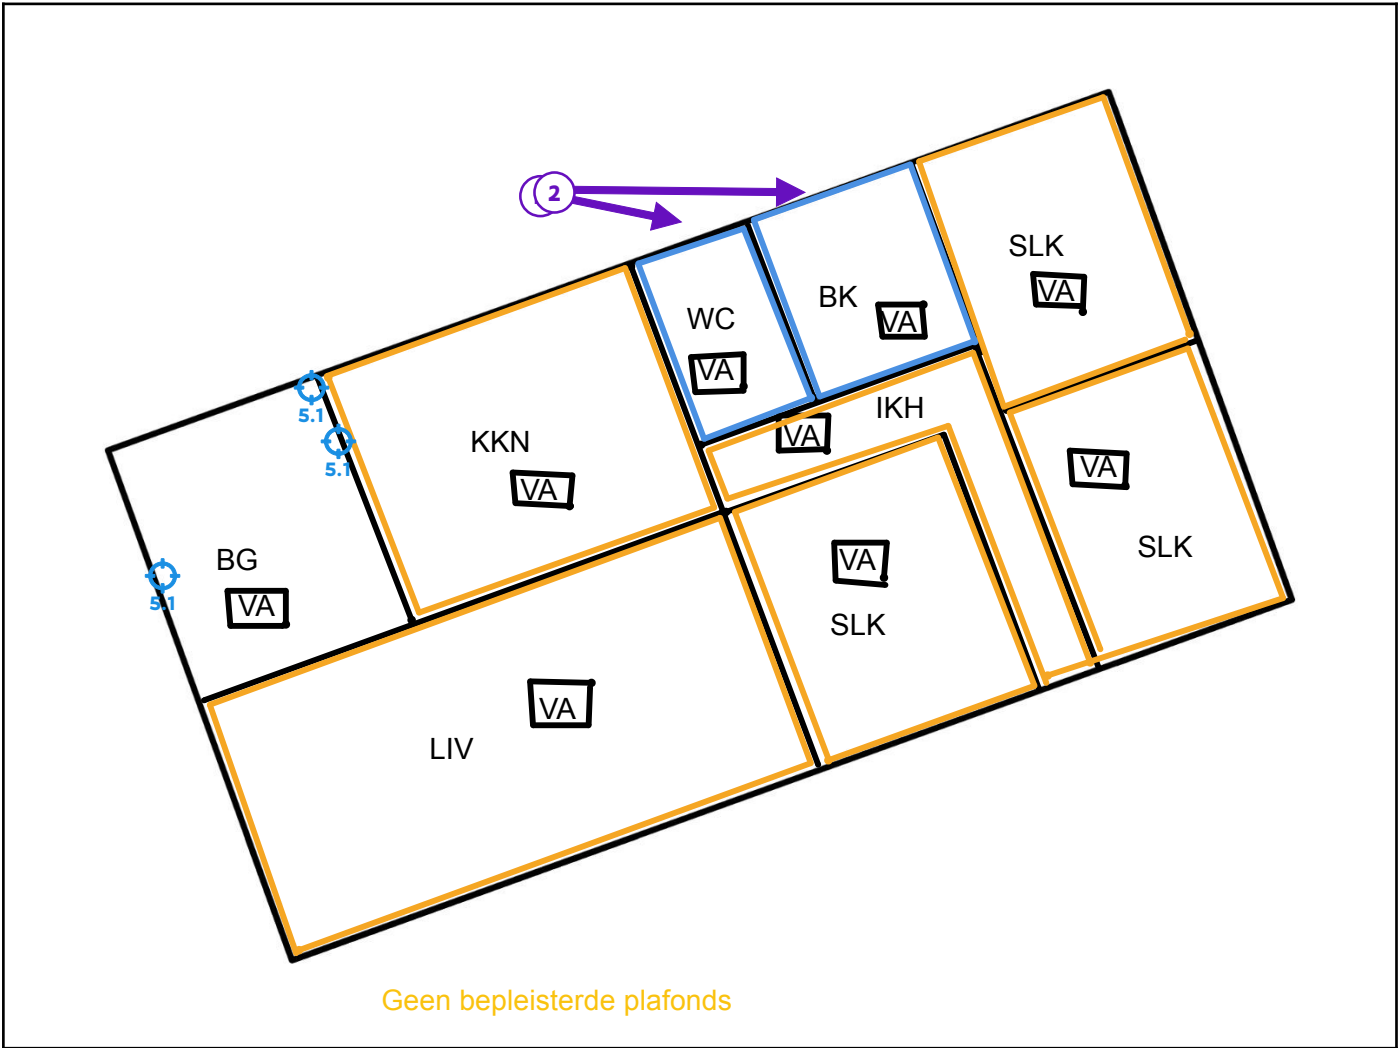
### Plan 1.3: Hoofdgebouw plan gelijkvloers

| Beschrijving | Type | Actie |
|---|---|---|
| 2. Tegellijn badkamer/wc | Advies | - |
| 3. Pleisterwerk plafonds | Advies | - |
| 5. Berging pleisterwerk muur | Geen asbest | - |

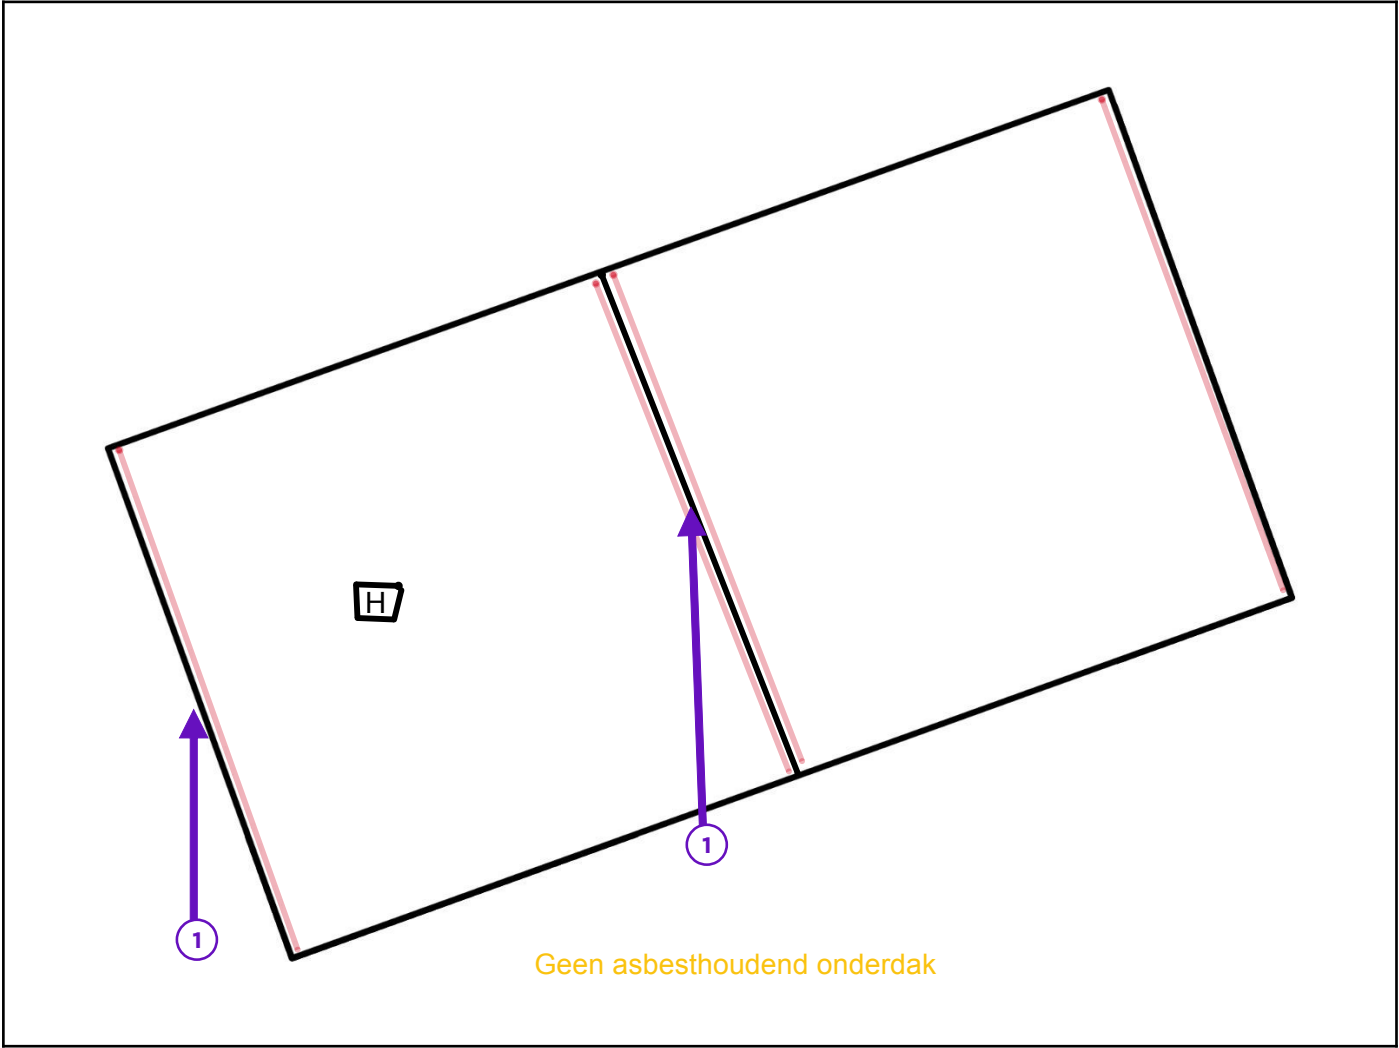
# Plan 1.4: Hoofdgebouw plan 1ste verdieping/zolder

| Beschrijving | Type | Actie |
|---|---|---|
| 1. Binnenkant schouwen | Beperking | - |
| 4. Onderdak | Advies | - |

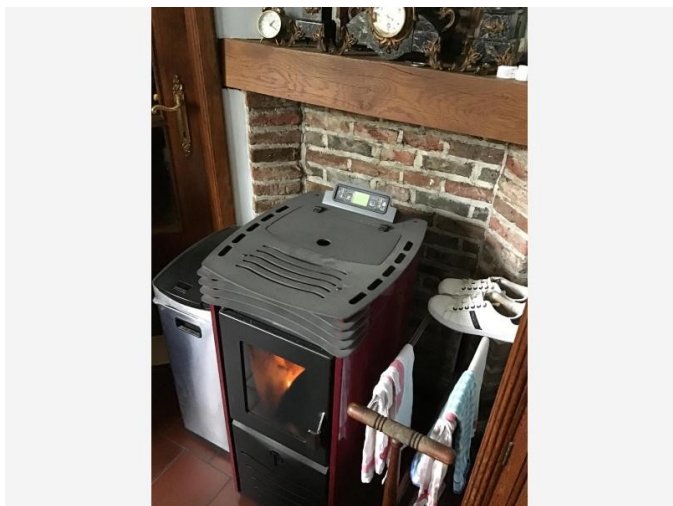
Situeringsfoto

### Tijdelijke beperking

**Reden:** Het onderzoek kan niet uitgevoerd worden binnen de bepalingen van de Welzijnswet

**Uitleg van de asbestdeskundige:** De binnenkant van de schouw is niet inspecteerbaar. In de periode dat deze woning werd gebouwd, werd mogelijks een asbesthoudend rookgaskanaal of een asbesthoudende beplating gebruikt aan de binnenzijde.

Indien bij werken asbestverdachte toepassingen inspecteerbaar zijn, dienen ze alsnog onderzocht te worden door een asbestdeskundige.

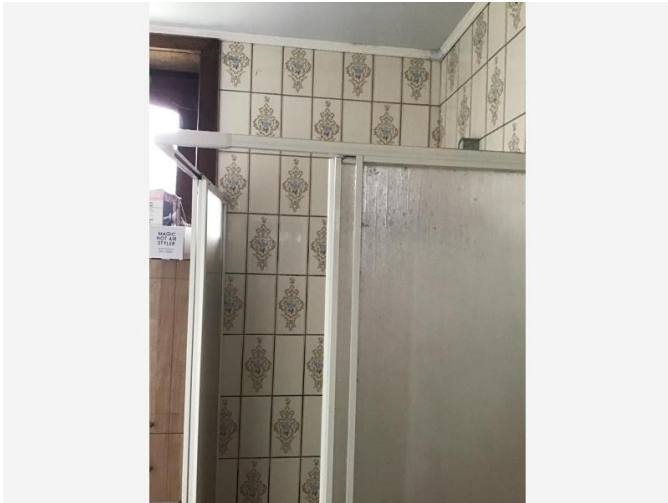
Vrije foto

De muurtegels waren in goede staat en er was geen beschadiging vast te stellen.

In de periode dat deze woning werd gebouwd, werd frequent asbestverdachte tegellijm gebruikt.

Bij verwijdering van de muurtegels is het raadzaam de nodige beschermingsmiddelen te dragen om alle risico uit te sluiten.

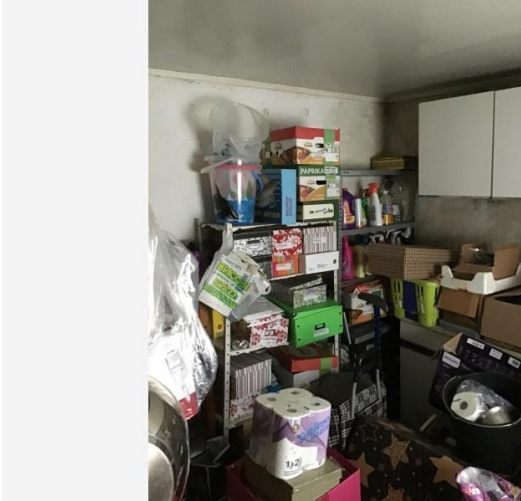
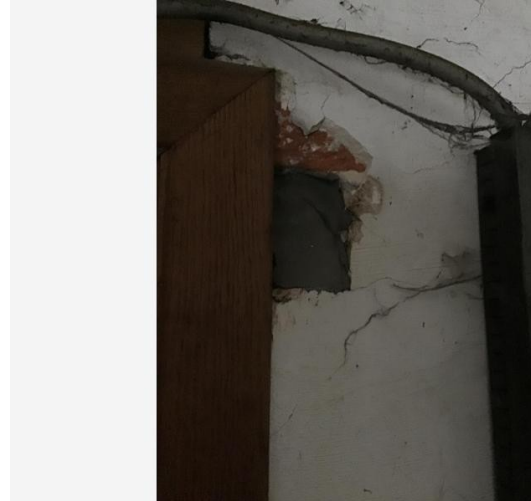
## Fiche 5: Berging pleisterwerk muur

### Conclusie

Geen asbest

| # | Type | Referentie | Resultaat |
|---|---|---|---|
| 5.1 | Mengmonster | MM02 | Geen asbest |

| Opmerking | Inkomhal: aanwezig, niet bepleisterd<br>Natte ruimtes: aanwezig, niet bepleisterd<br>Geen stooklokaal<br>De hoeveelheid is een inschatting. |

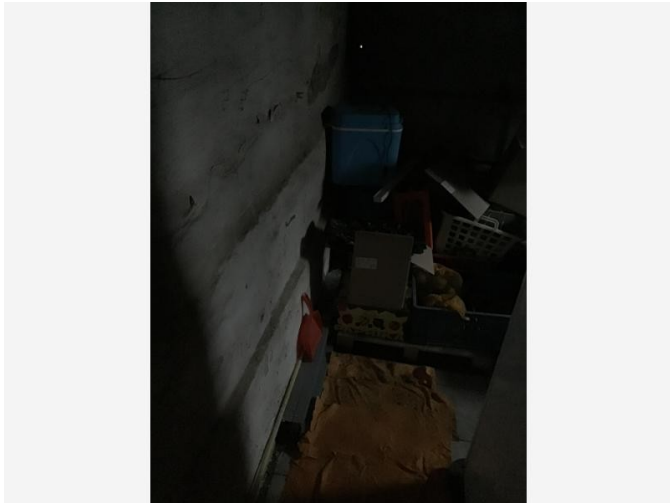
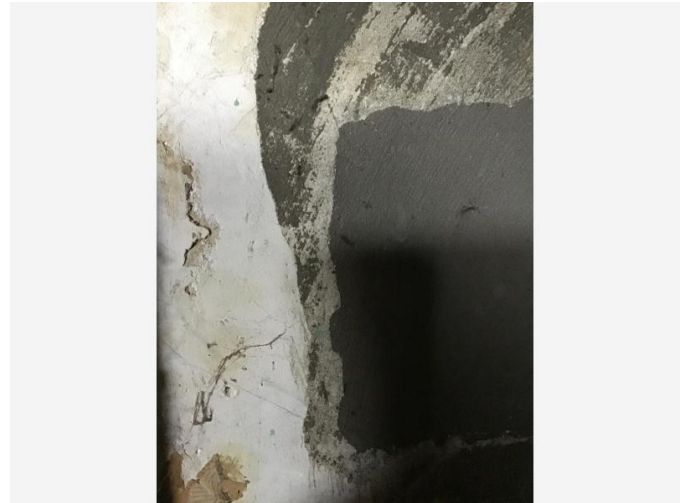
## Fiche 6: Kelder Cementering

### Conclusie

Geen asbest

| # | Type | Referentie | Resultaat |
|---|---|---|---|
| 6.1 | Mengmonster | MM01 | Geen asbest |
