# Asbestinventarisat attest

Ledebergstraat 92, 9050 Gent

Attestnummer : 20260116-000136.000

**Niet-asbestveilig**

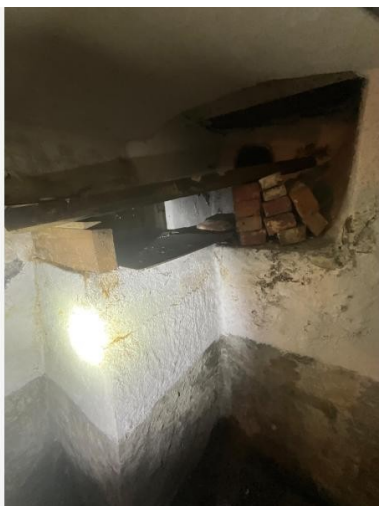
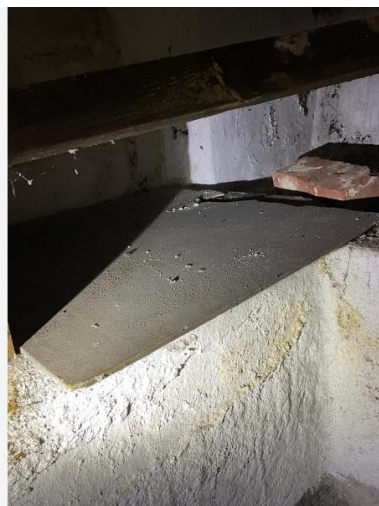
Het asbestmateriaal valt onder de mijlpaal van 2040.

**Dringend verwijderen**

| Type afvalstof | Betreft stock-voorraad of gedemonteerde asbestmaterialen |
| Hoeveelheid (gewicht - aantal) | <ul style="list-style-type: none"><li>• 2,00 kg - 1 stuk</li></ul> |

- Verwijder het asbestafval.
- Voer bijkomende staalname(s) uit.

- Eenvoudige handelingen: mag via doe-het-zelf of door werknemer(s) met opleidingsattest eenvoudige handelingen  
Het afval ligt los & kan in zijn geheel worden verwijderd.

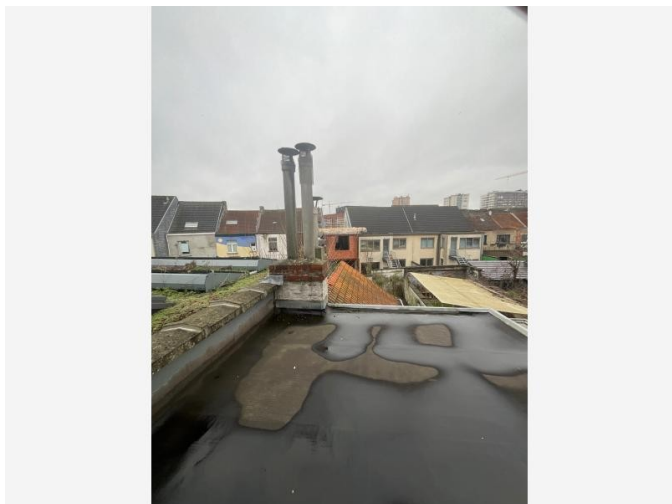
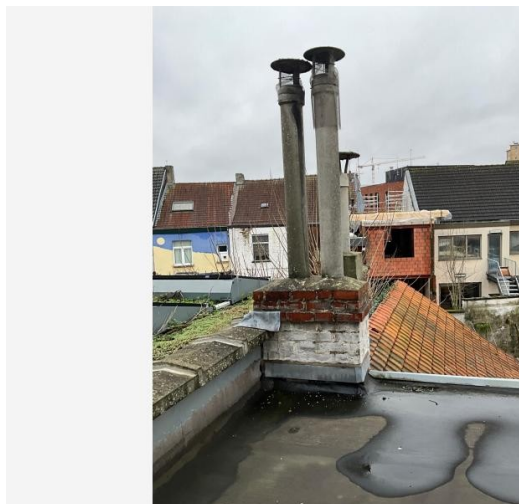
Het asbestmateriaal valt onder de mijlpaal van 2034.

Verwijderen

| Eindbeoordeling materiaalrisico | Verhoogd materiaalrisico en/of verhoogde kans op vezelvrijgave |

| Asbestsoort (vezeltype) | Crocidoliet aanwezig |
| Toestand van het materiaal | Matig beschadigd, matig verweerd |

| Beschrijving | Rookgaskanaal asbestcement |

- Zorg voor een veilig beheer. Vermijd het beschadigen van het asbestmateriaal. Controleer de toestand jaarlijks op wijzigingen.
- Hemelwater dat afspoelt van asbestcement daken of gevels kan asbestdeeltjes bevatten. Gebruik het enkel voor gesloten circuits (bv. spoelen toiletten). Reinig na het vervangen van het dak of de gevel de dakgoten en regenwaterput of -ton om asbesthoudend sediment of slib te verwijderen
- Voer bijkomende staalname(s) uit.

- Eenvoudige handelingen: mag via doe-het-zelf of door werknemer(s) met opleidingsattest eenvoudige handelingen  
Het rookgaskanaal kan rondom worden losgemaakt en in zijn geheel worden verwijderd.  
Bij werken nakijken hoe ver het rookgaskanaal eventueel doorloopt in de schouw.  
Regelgeving wie mag wat verwijderen: <https://ovam.vlaanderen.be/wie-mag-wat-verwijderen>  
Voorzorgen & beschermingsmiddelen: <https://ovam.vlaanderen.be/voorzorgsmaatregelen-bij->

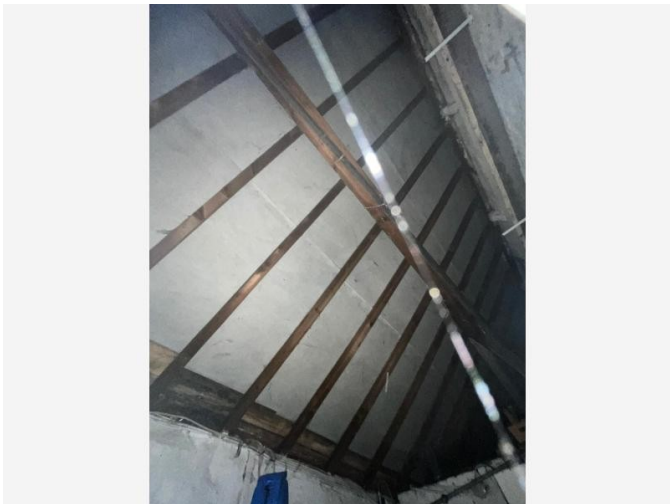
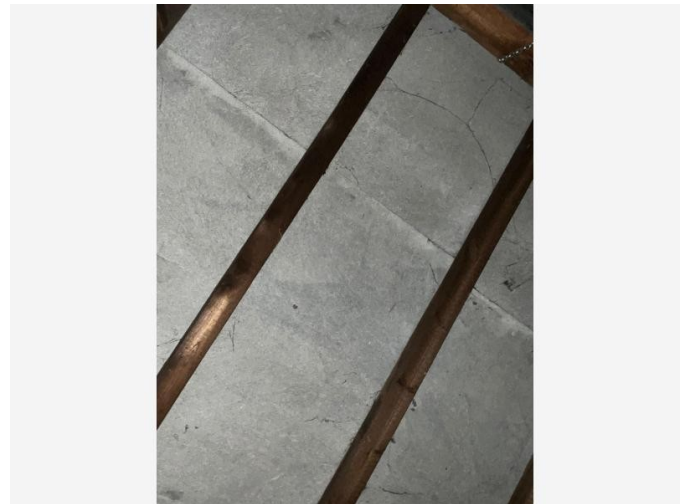
Het asbestmateriaal valt onder de mijlpaal van 2040.

Zorgvuldig beheren

- Zorg voor een veilig beheer en verwijder dit asbestmateriaal wanneer het bij werken eenvoudig bereikbaar wordt. Controleer de toestand jaarlijks op wijzigingen.

- Eenvoudige handelingen: mag via doe-het-zelf of door werknemer(s) met opleidingsattest eenvoudige handelingen  
Indien de onderdakplaten in zijn geheel verwijderd kunnen worden zonder breken, kan dit via eenvoudige handelingen.

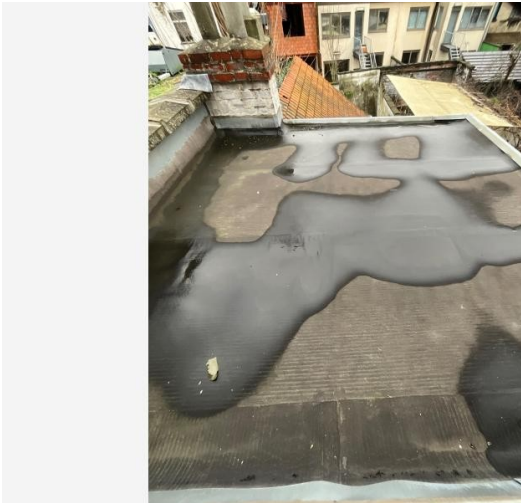
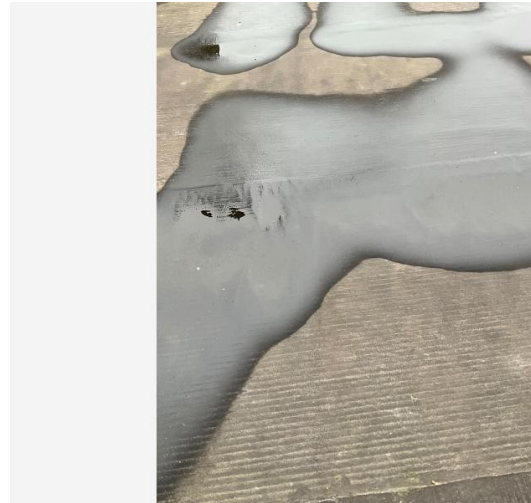
## Fiche 15: Roofing plat dak

Geen asbest

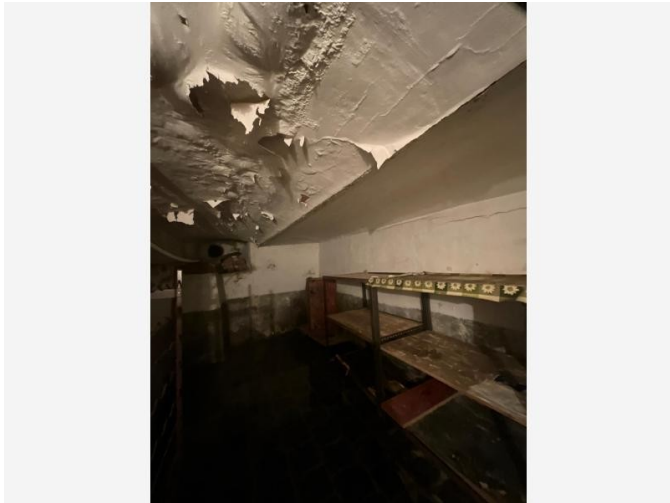
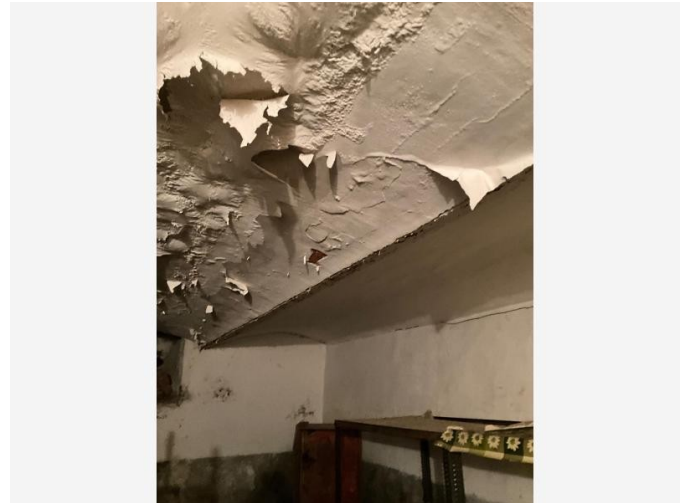
## Fiche 16: Pleisterwerk plafond

Geen asbest

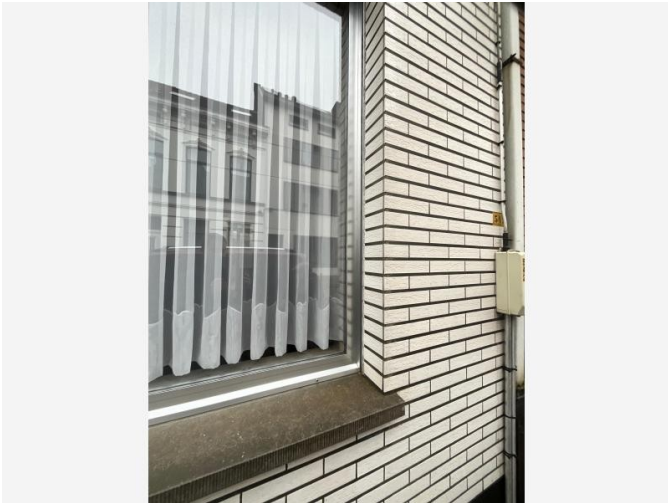
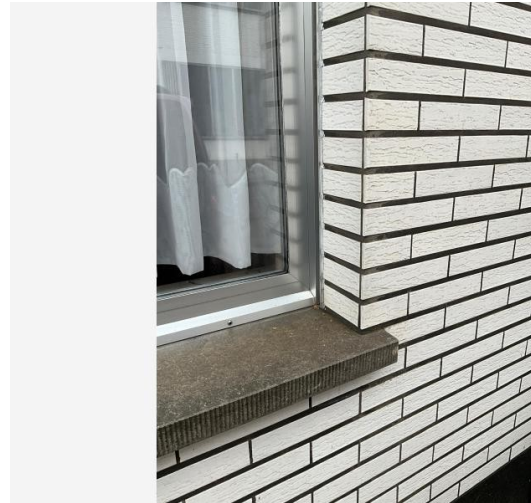
## Fiche 18: Mastiek rond schrijnwerk

Geen asbest

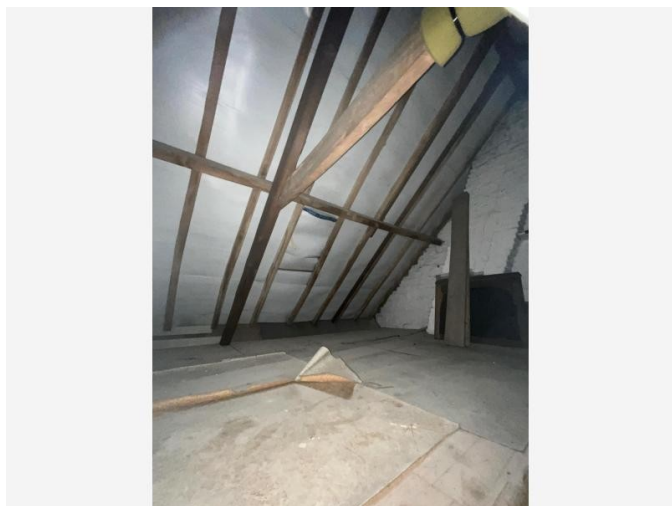
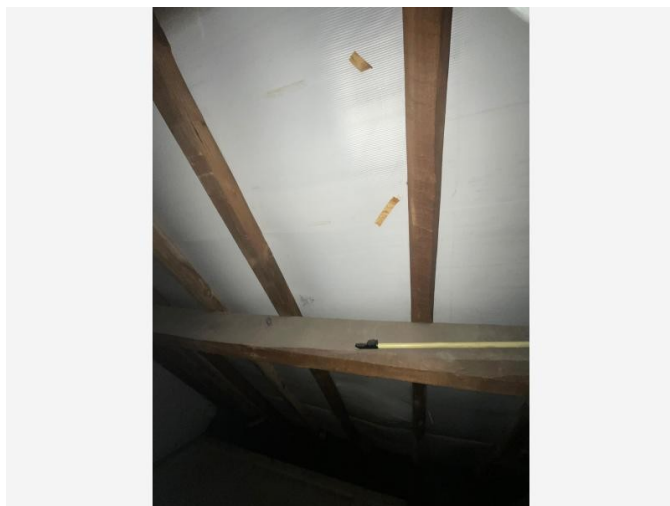
### Fiche 21: Kunststof onderdak

| Beschrijving | Notitie | Terug te vinden op plannen |
|---|---|---|
| Fiche 21: Kunststof onderdak | Het onderdak bestaat uit kunststof & is niet asbestverdacht. | Plan 1.1: Zolder |
