Asbestinventarisatetest

Witte Bremlaan 9, 2360 Oud-Turnhout

Attestnummer : 20250128-000187.000

Uitgegeven op : 28.01.2025

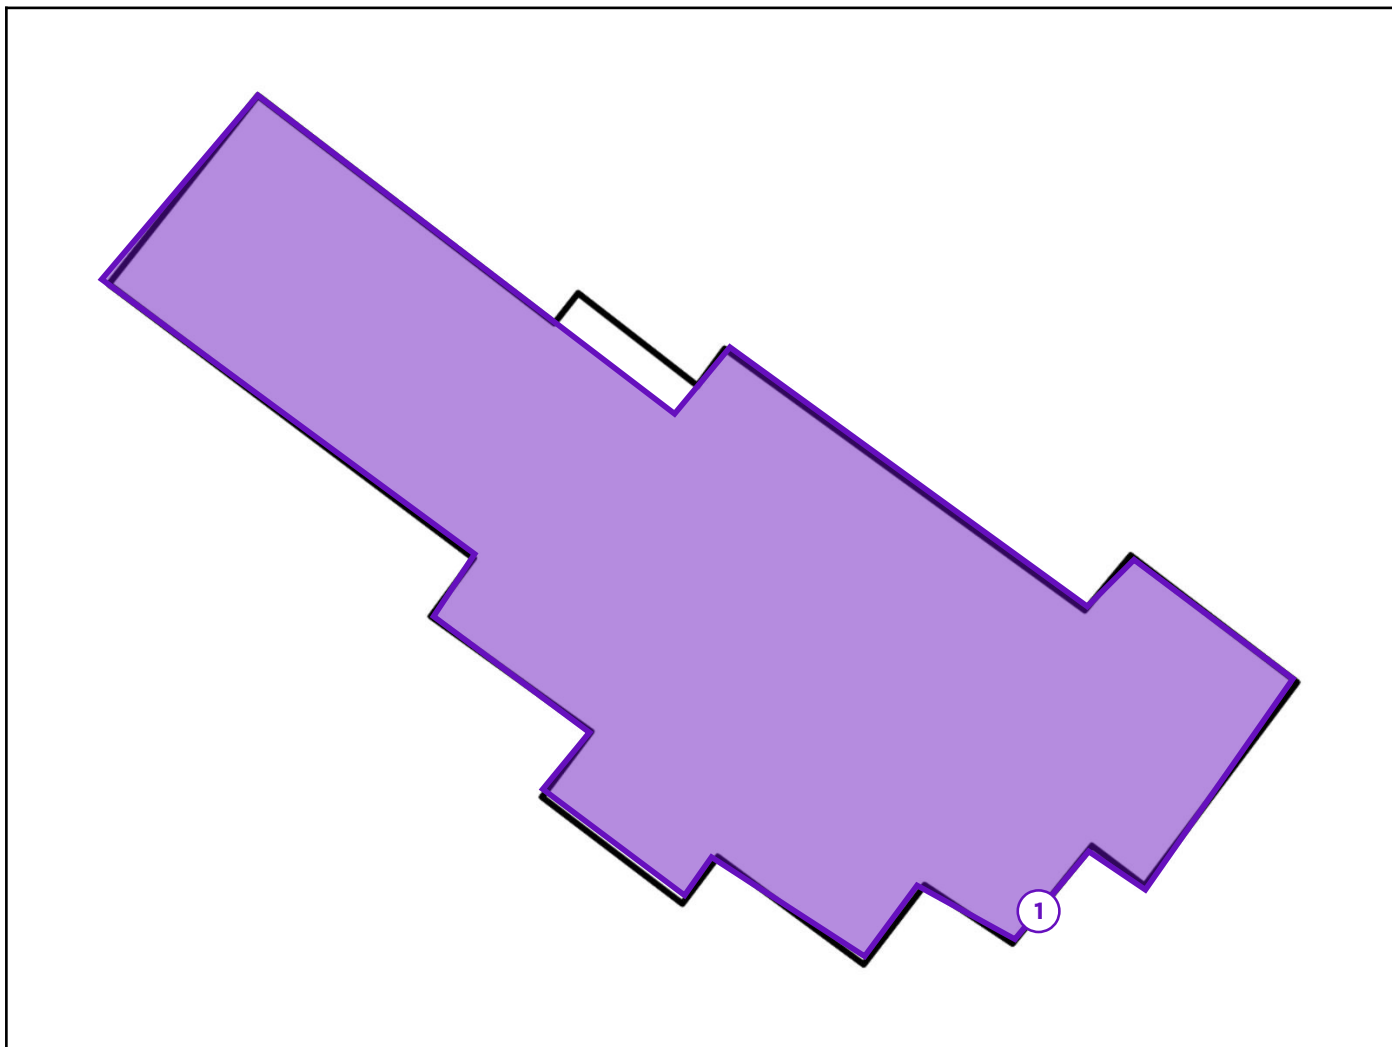
Plan 1.4: zolder

Beschrijving	Type	Actie
1. Onderdak	Advies	-

Het onderdak is uitgevoerd in hout.

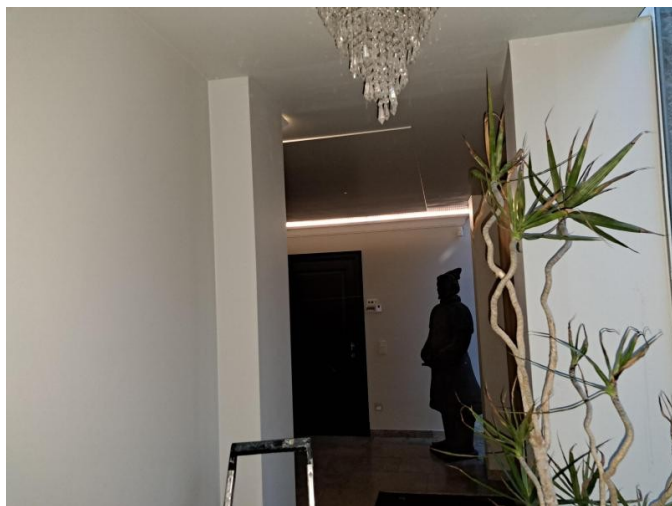
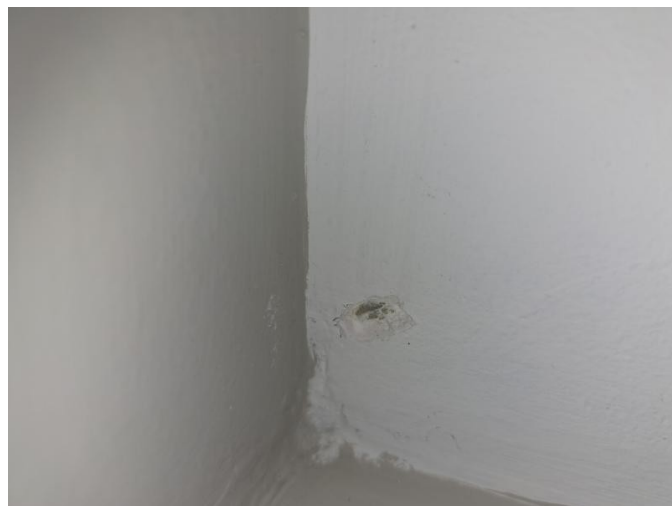
Fiche 2: Bezetting plafond

Geen asbest

Conclusie

#	Type	Referentie	Resultaat
2.1	Mengmonster	2. Bezetting plafond	Geen asbest

Beschrijving	Bezetting plafond
Omgeving	Binnen
Primaire drager	Plafond
Bindmiddel van materiaal	Gips - kalk
Gebondenheid op basis van bindmiddel	Niet-hechtgebonden
Hoeveelheid (oppervlakte - dikte - aantal)	• 535,00 m ² - 1,00 cm - 1 stuk
Totaal volume	5,35 m ³
Identificatiemethode	Vaststelling met monstername
Destructieve handeling voor identificatie	Nee
Opmerking	1ste en 2de verdieping + wc gelijkvloers zijn voorzien van een afgewerkt plafond, geen bezetting. Het stooklokaal is op zolder (2de verdieping) geen bezetting.

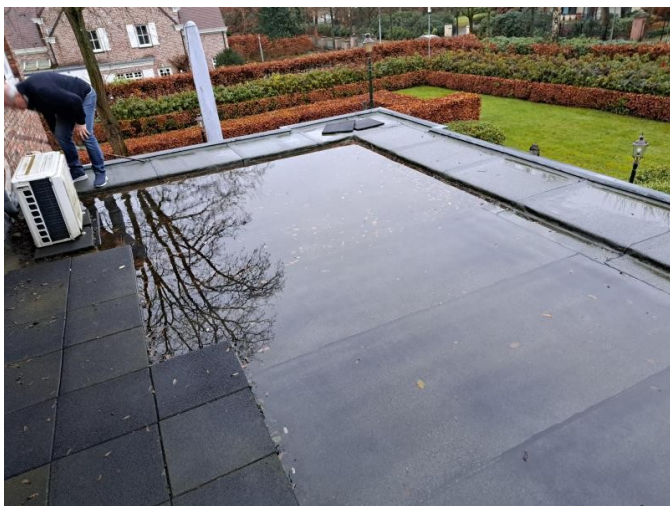
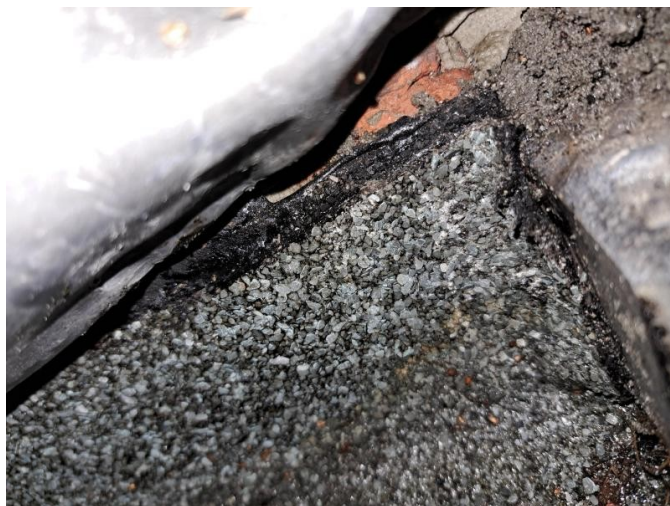
Fiche 3: Plat dak roofing

Geen asbest

Conclusie

#	Type	Referentie	Resultaat
3.1	Puntmonster	3. plat dak roofing	Geen asbest

Beschrijving	Plat dak roofing
Omgeving	Buiten
Primaire drager	Plat dak
Bindmiddel van materiaal	Bitumen (roofing, teer, asfalt)
Gebondenheid op basis van bindmiddel	Hecht
Hoeveelheid (oppervlakte - aantal)	• 17,00 m ² - 1 stuk
Totale oppervlakte	17,00 m ²
Identificatiemethode	Vaststelling met monstername
Destructieve handeling voor identificatie	Nee
Opmerking	De leien zijn natuurleien.

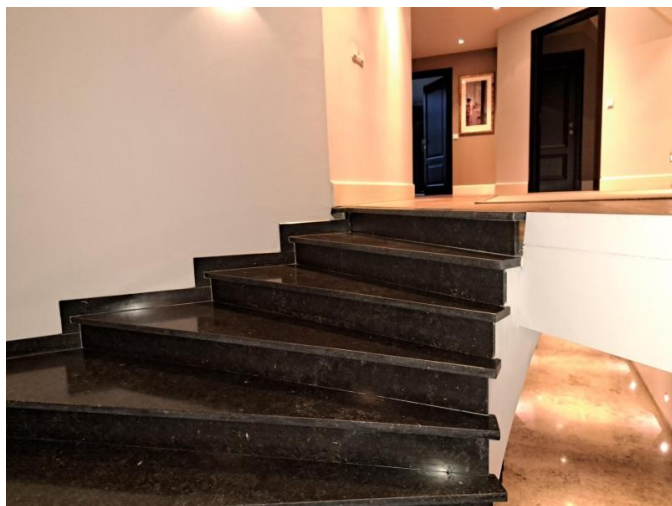
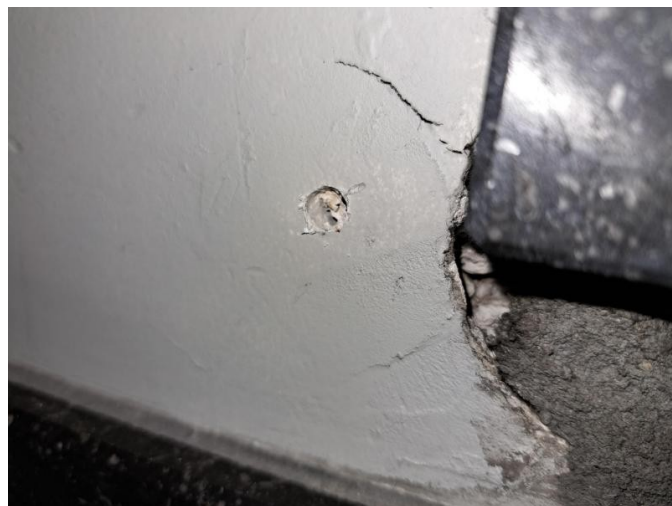
Fiche 4: Bezetting muren

Geen asbest

Conclusie

#	Type	Referentie	Resultaat
4.1	Mengmonster	1. Bezetting muren	Geen asbest

Beschrijving	Bezetting muren
Omgeving	Binnen
Primaire drager	Binnenwand
Bindmiddel van materiaal	Gips - kalk
Gebondenheid op basis van bindmiddel	Niet-hechtgebonden
Hoeveelheid (oppervlakte - dikte - aantal)	• 1.003,00 m ² - 1,02 cm - 1 stuk
Totaal volume	10,231 m ³
Identificatiemethode	Vaststelling met monstername
Destructieve handeling voor identificatie	Nee
Opmerking	stooklokaal is niet voorzien van bezetting.
