# Asbestinventarisat attest

Driezenstraat 11/11, 2300 Turnhout

Attestnummer : 20250412-000098.000

Uitgegeven op : 12.04.2025

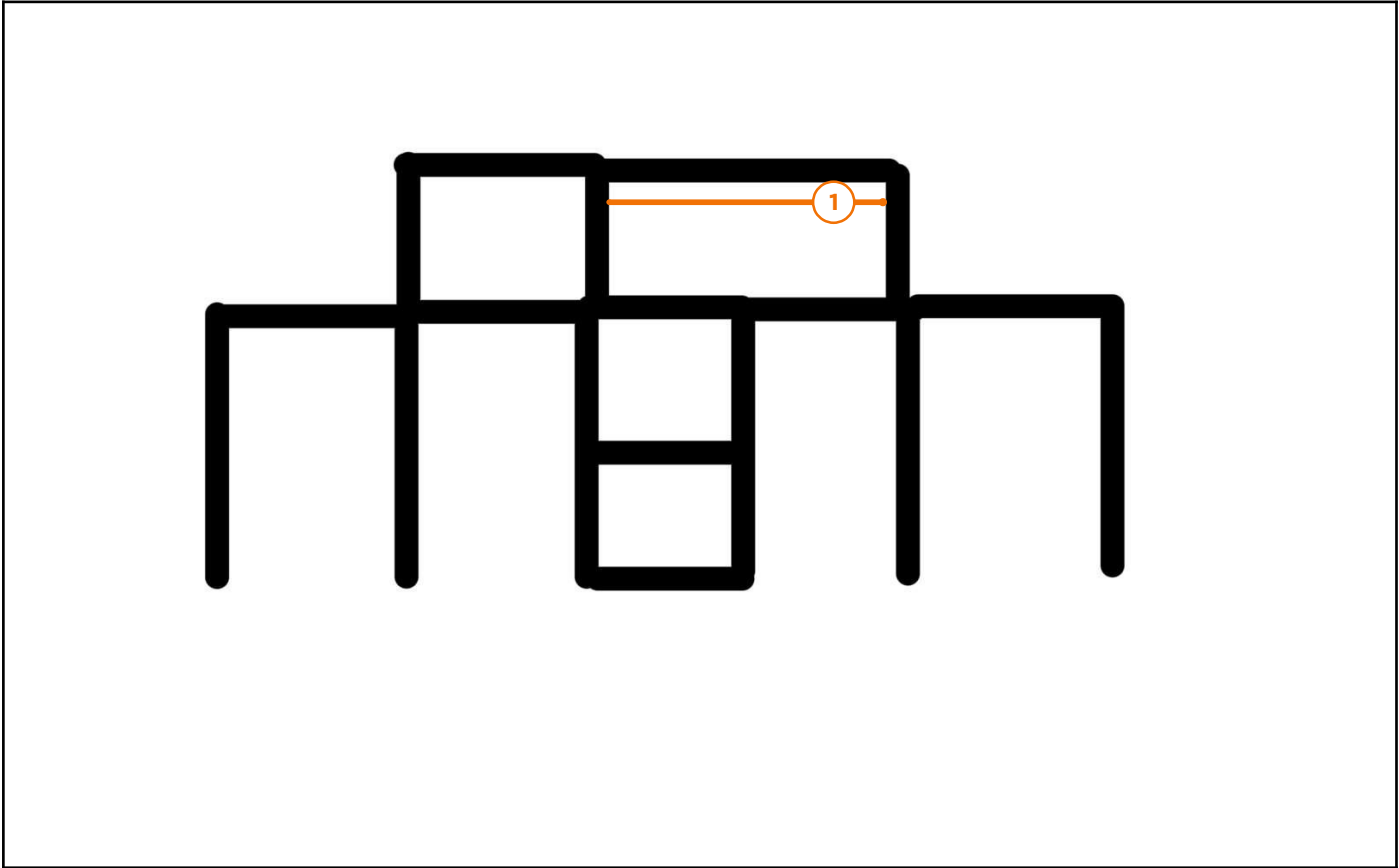
# Plan 2.1: Kelderberging; Cementbuis

| Beschrijving | Type | Actie |
|---|---|---|
| 1. Cementbuis kelder | Asbestmateriaal | Verwijderen |

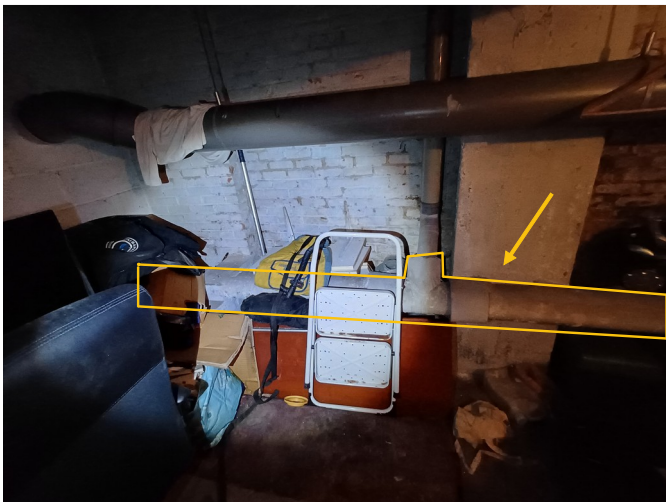
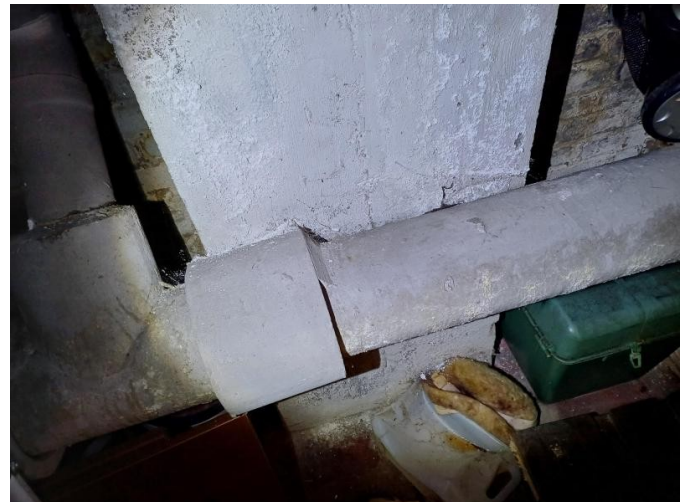
Het asbestmateriaal valt onder de mijlpaal van 2040.

| Eindbeoordeling materiaalrisico | Verhoogd materiaalrisico en/of verhoogde kans op vezelvrijgave |

| Asbestsoort (vezeltype) | Crocidoliet aanwezig |
| Afschermingsgraad van het gehele materiaal | Geheel of deels (ook) vrij aan de binnenlucht |
| Toestand van het materiaal | Licht beschadigd, licht verweerd. Intact calciumsilicaatmateriaal of categorie III 'gebondenheid' |

| Beschrijving | Cementbuis kelder |

- Verwijder dit asbestmateriaal zo snel mogelijk. Volg de toestand goed op.

De buis kan voorzichtig losgebeiteld worden , extra bevochtigen om stof te voorkomen

Standaard dragen van de nodige wegwerp beschermingsmiddelen FFP 3 masker , handschoenen en tyvec CAT III type 5-6

Bij de gemeente/containerpark afsluitzakken halen om dubbel in te pakken en af te voeren naar het containerpark als hechtgebonden asbestafval.

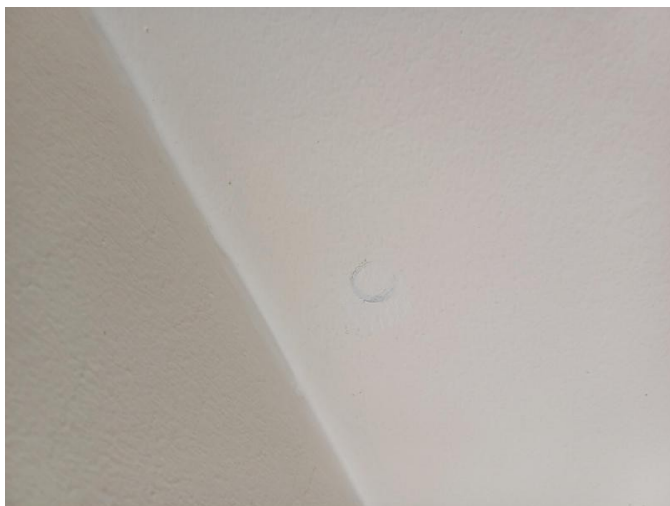
Tot 2 maal toe werd een poging gedaan de plafonds te bemonsteren. Hieruit blijkt het te gaan om geschilderd beton en geen pleisterwerk.

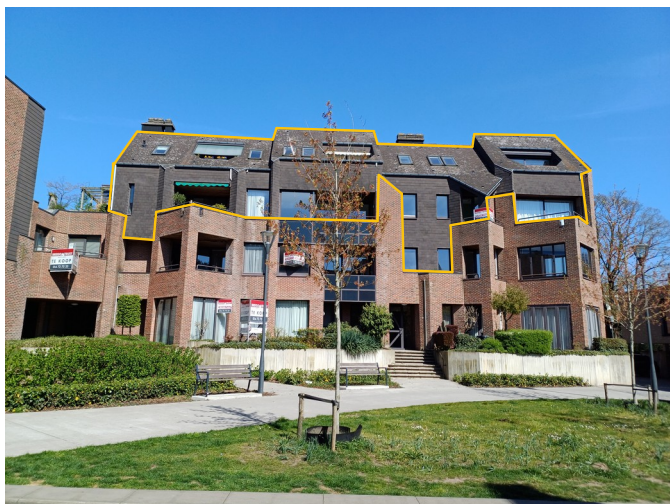
Het dak en de gevels zijn afgewerkt met asbesthoudende cementleien. Deze behoren tot de gemeenschappelijke delen.

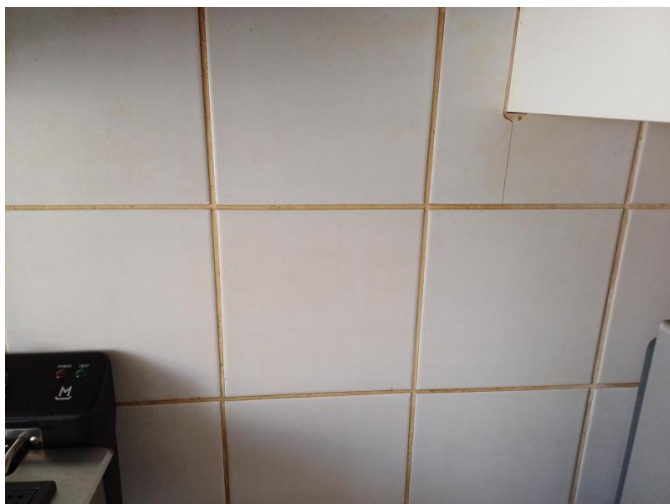
In het inspectieprotocol is een monstername van tegellijm verplicht om dit te identificeren als niet-asbesthoudend. Er waren geen facturen ter beschikking die bevestigen dat de tegels na 2001 waren geplaatst. Er waren geen bestaande beschadigingen aan de wandtegels om de lijm voldoende te kunnen inspecteren. Om dit af te toetsen is het aangewezen om bij eventuele renovatiewerken aan de tegels verder onderzoek/staalname te laten uitvoeren ter controle.

In uitzonderlijke gevallen kan de lijm waarmee deze zijn vastgehecht asbesthoudend zijn. Gezien het een niet destructief

onderzoek betreft, werd er geen staal genomen. Bij afbraak van deze tegels, is het aangewezen deze lijm laag te laten analyseren op de aanwezigheid van asbest.

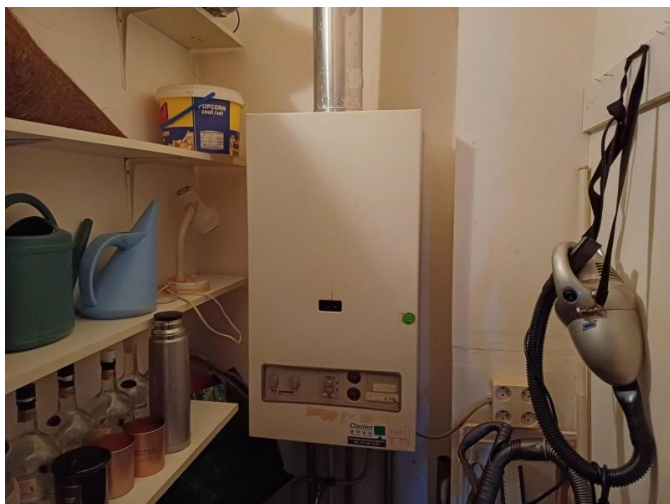
De CV ketel dateert van 2001. Deze is niet verdacht.

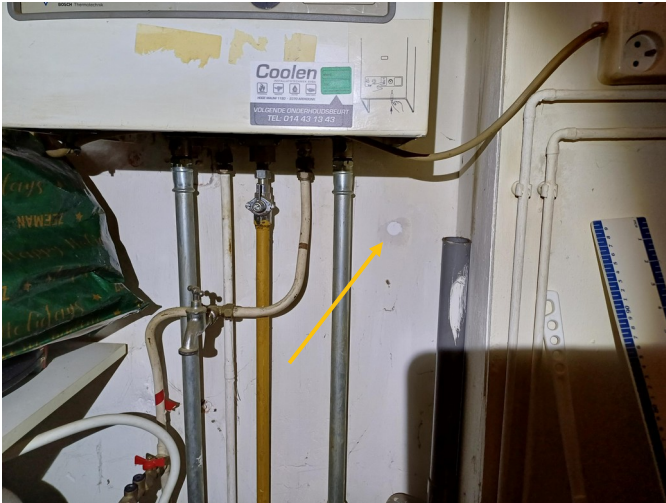
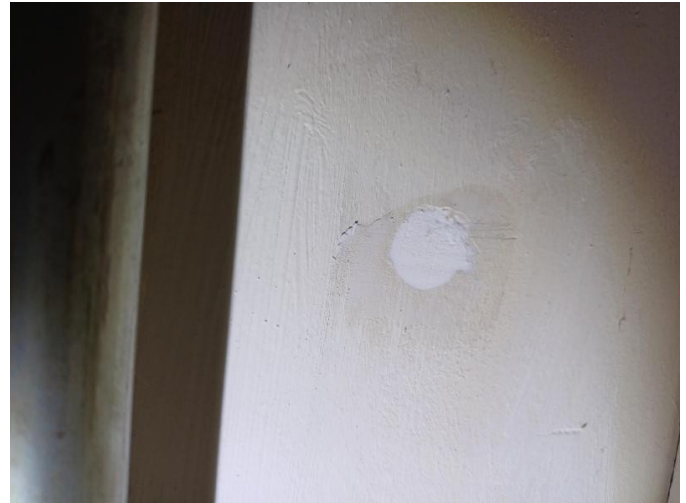
## Fiche 6: Pleisterwerk muren

Geen asbest

| # | Type | Referentie | Resultaat |
|---|---|---|---|
| 6.1 | Mengmonster | 1 | Geen asbest |
